# 1. | 별내지구

## 1. 진건~별내 #1

## 외관조사 사진첩

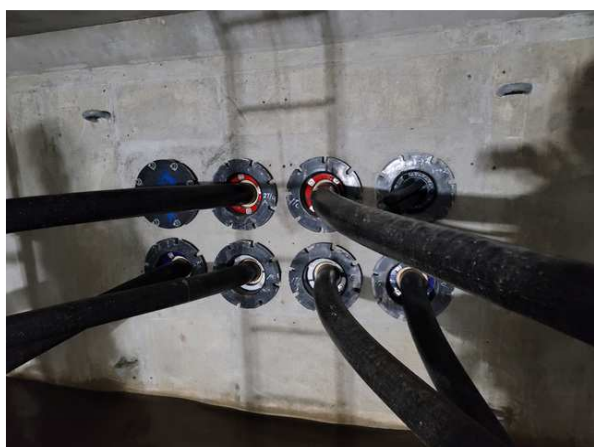
| 내용 | 관로구 접속부 |
| | 상태양호 |
