## 7. | 문발덕이

## 1. 문발~운정 #1

# 외관조사 사진첩

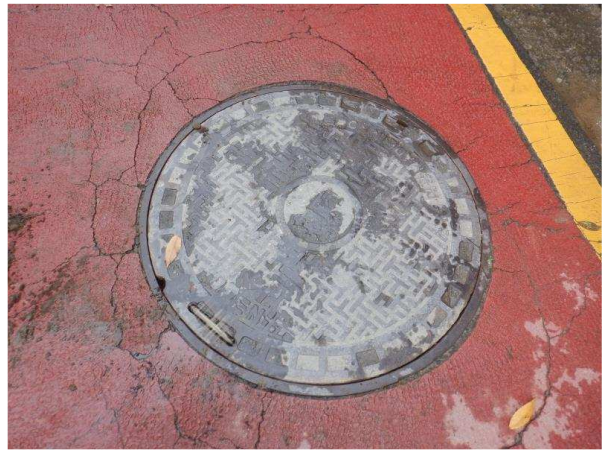
| 내용 | 맨홀 뚜껑 |

| | 상태양호 |

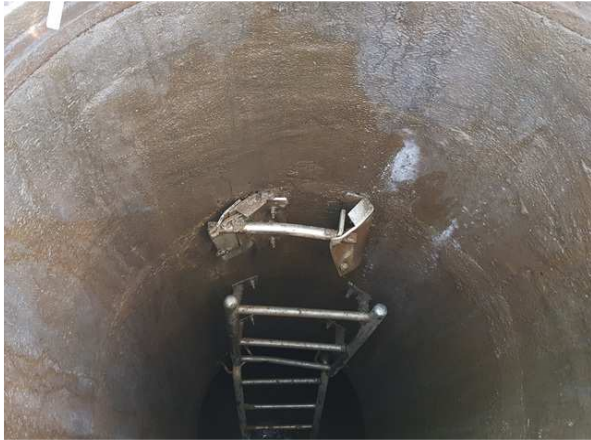
| 내용 | 안전사다리 |

| | 안전사다리 파손 |

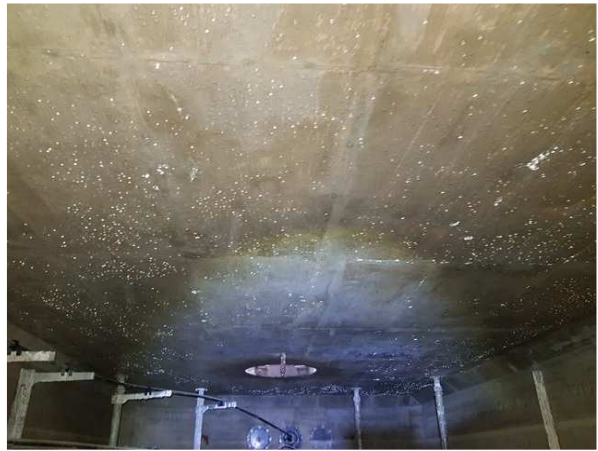
| 내용 | 상부슬래브 |
| | 상태양호 |
