## 8. | 일산호수

## 1. 일산~호수 #16

## 외관조사 사진첩

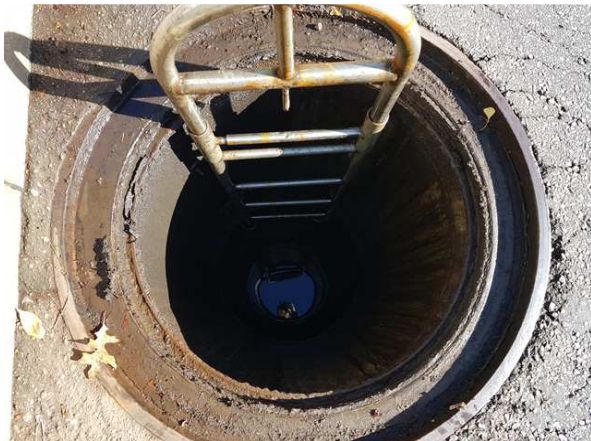
| 내용 | 수직구 |
| | 상태양호 |

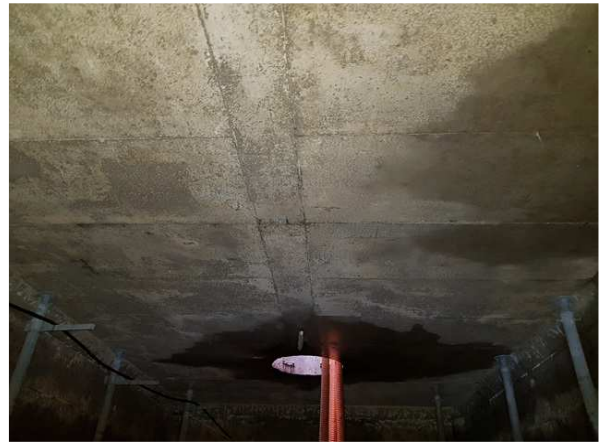
| 내용 | 상부 슬래브<br>상태양호 |

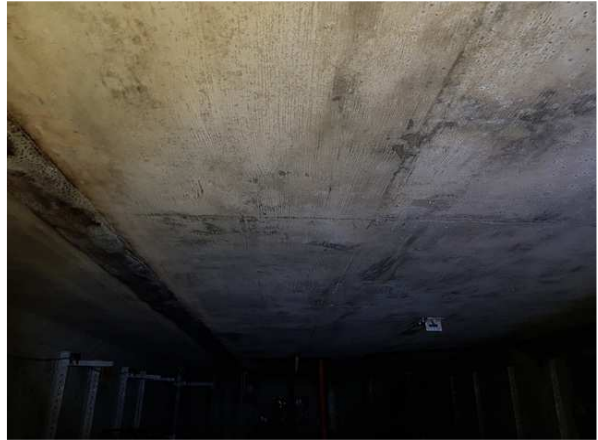
| 내용 | 상부슬래브 |
| | 상태양호 |

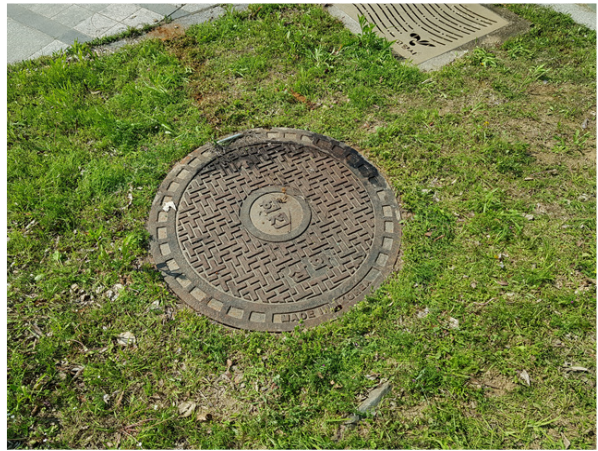
| 내용 | 맨홀 뚜껑 |
| | 상태양호 |

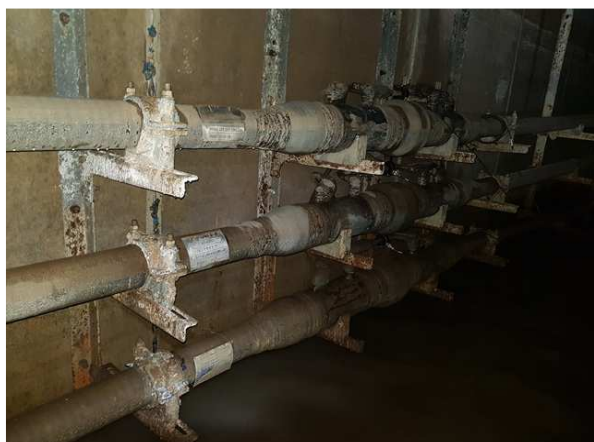
| 내용 | 받침대 |

| | 상태양호 |
