## 제 15 장 송포일산인출

### 15.1 시설물 개요

송포일산인출 전력구는 1995년 06월 준공되어 약 28년간 공용중인 시설물로서, 전력구는 □1.4x1.9m 규격의 개착식 박스로 시공된 연장 32m(실측)의 시설물이다.

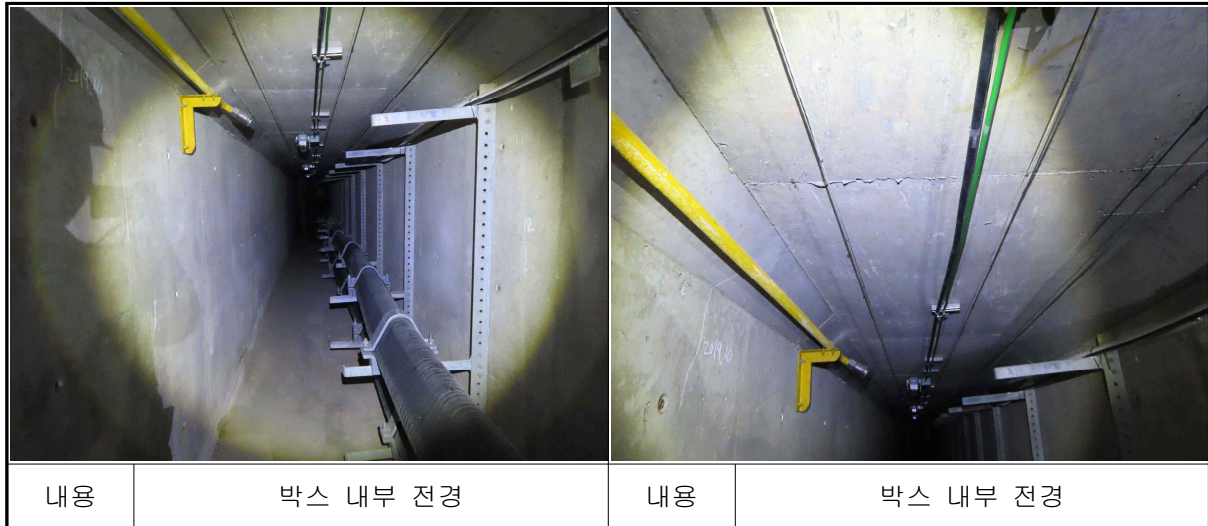
【사진 15.1】 송포일산인출 전력구 현황

송포일산인출 전력구는 1995년 06월 준공되어 약 28년간 공용중인 시설물로서, 전력구는 □1.4x1.9m 규격의 개착식 박스로 시공된 연장 32m(실측)의 시설물이다.

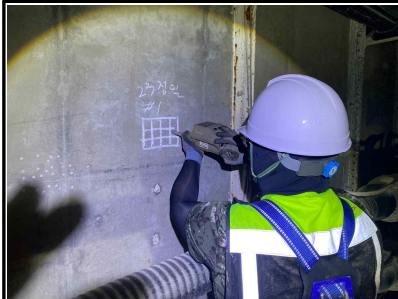
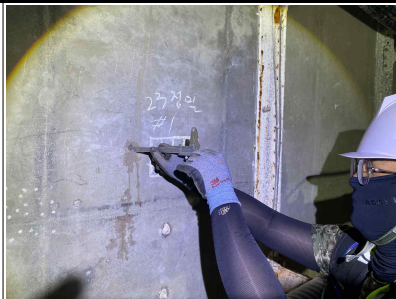
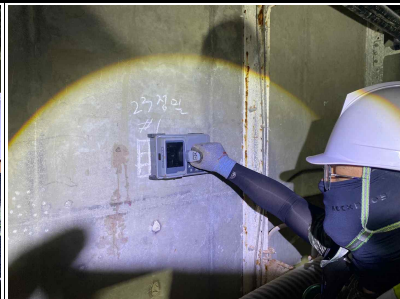
【사진 15.3】 송포일산인출 전력구 재료시험 전경

| 내용 | 반발 경도 측정 | 내용 | 탄산화 깊이 측정 | 내용 | 철근탐사시험 |

탄산화깊이 측정결과 상태등급은 탄산화 잔여깊이 30mm 이상인 ‘a’ 등급으로 “탄산화에 의한 내부 철근 부식 가능성 없음” 으로 평가되었다.
