## 제 2 장 별내인출

### 2.1 시설물 개요

별내인출 전력구는 2011년 08월 준공된 한국전력공사 경기북부분부에서 관할하는 송전전력구이며, 형식은 철근콘크리트(BOX) □2.2X2.1m 규격으로 연장 297m의 전력구가 변전소 지하에 매설되어 위치하고 있다. 유지관리 및 출입시는 변전소(S/S)의 지하 및 수직구를 통하여 진입하게 되어 있으며, 내부로는 송전, 지중 등의 케이블이 지지대에 고정되어 인입 및 인출 되도록 시공되어 있다.

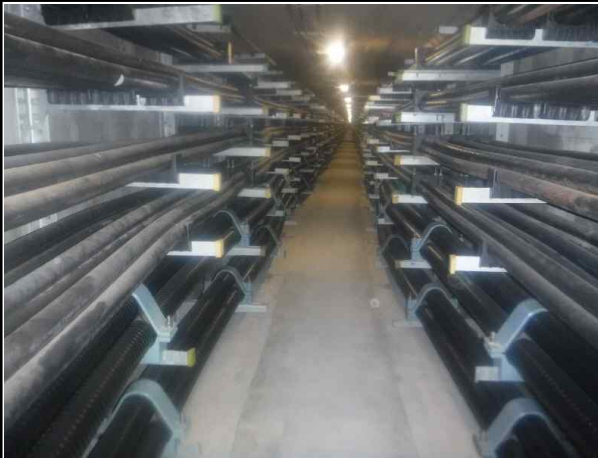
| 내용 | 박스내부 전경 | 내용 | 통로 전경 |

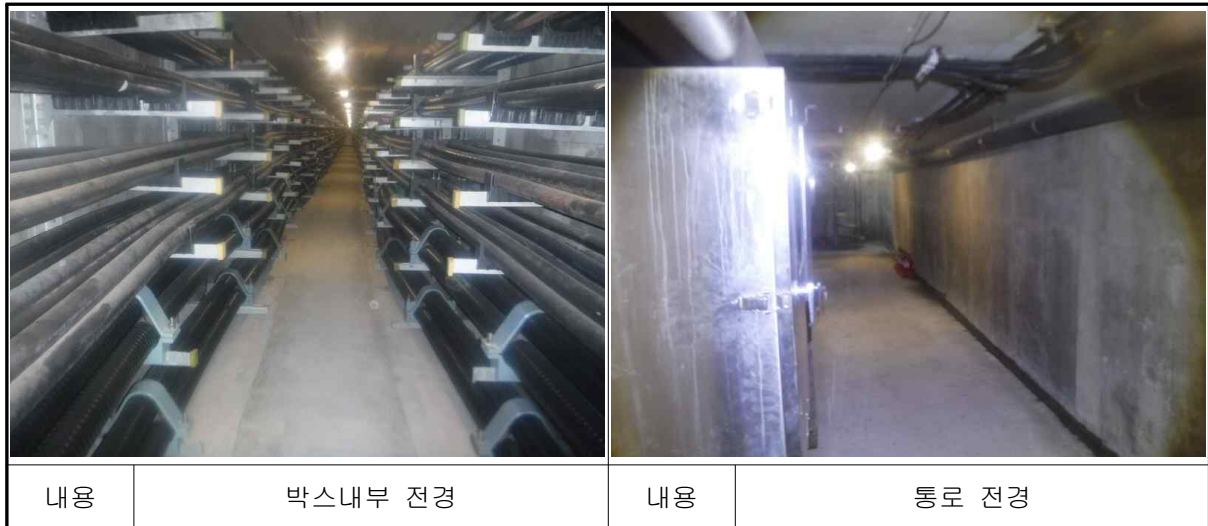
【사진 2.1】 별내인출 전력구 현황

별내인출 전력구는 2011년 8월 준공되어 약 12년간 공용중인 시설물로서, 전력구는 □ 2.2X2.1m 규격으로 시공되었으며, 연장 364.9m (통로,수직구 등 포함)인 것으로 확인되었다. 금회 외관조사는 별내변전소를 통해 진입하여 실시하였다.

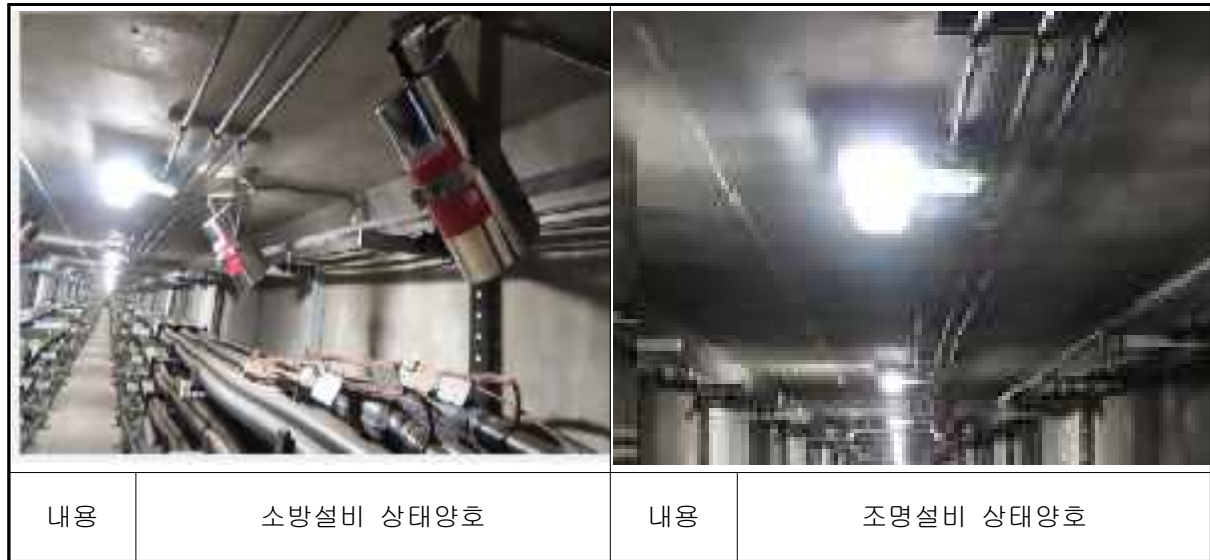
【사진 2.3】 부대시설 현황 (계속)

수용시설의 부속시설인 이음부, 지지대, 받침대는 파손 및 변형이 발생 되지 않은 상태이며, 볼트결속 및 용접상태도 특별한 손상이 발생 되지 않은 양호한 상태인 것으로 조사되었다.
