## 제 3 장 신가평-미금

### 3.1 시설물 개요

신가평-미금 전력구는 2011년 08월 준공된 한국전력공사 경기북부본부에서 관할하는 송전전력구이며, 형식은 철근콘크리트(BOX) □2.6X2.8m 규격으로 연장 1,038.5m (시,종점 양측 통로부 포함)의 전력구가 동이패C/T-서이패C/T 지하에 매설되어 위치하고 있다. 유지관리 및 출입시는 동이패C/T를 통하여 진입하게 되어 있으며, 내부로는 송전, 지중등의 케이블이 지지대에 고정되어 인입 및 인출 되도록 시공되어 있다.

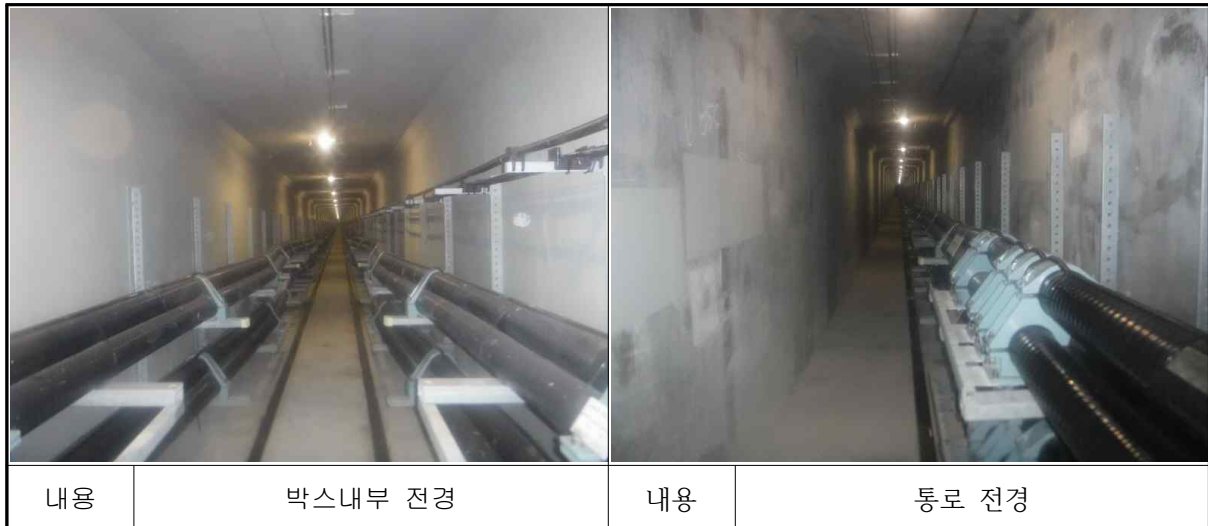
[사진 3.1] 신가평-미금 전력구 현황

신가평-미금 전력구는 2011년 08월 준공되어 약 12년간 공용중인 시설물로서, 전력구는 □2.6X2.8m 규격으로 연장 1,038.5m(시,중점 양측 통로부 포함)의 전력구가 동이패C/T-서이패C/T 지하에 매설되어 위치하고 있다. 금회 외관조사는 동이패C/T를 통해 진입하여 실시하였다.

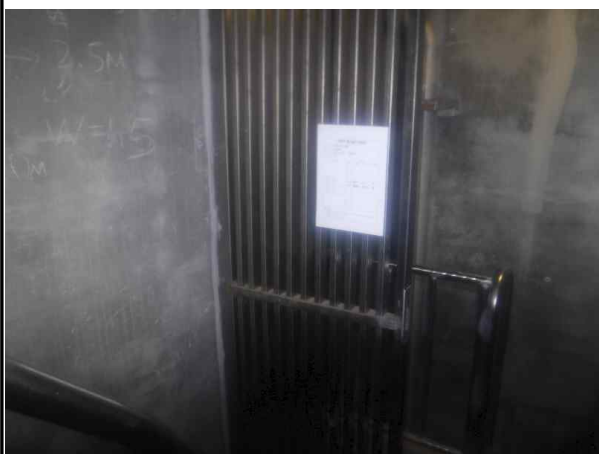
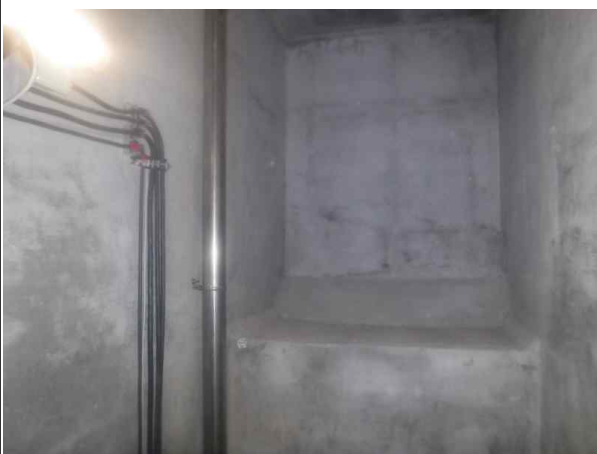
수직구 및 환기구는 기 점검시 균열, 망상균열부 백태, 백태, 누수가 발생된 것으로 조사되었으나 하자보수로 인하여 보수가 실시되어 현재는 양호한 상태이다.

| 내용 | 환기구#1 전경(1층) | 내용 | 환기구#1 전경(B1층) |
