## 제 6 장 신덕은분기

### 6.1 시설물 개요

신덕은분기 전력구는 2005년 10월 준공된 한국전력공사 경기북부분부에서 관할하는 송전전력구이며, 형식은 철근콘크리트(BOX) □3.7X3.2m 규격으로 연장 243m(통로포함)의 전력구가 변전소 지하에 매설되어 위치하고 있다. 유지관리 및 출입시는 변전소(S/S)의 지하 및 수직구를 통하여 진입하게 되어 있으며, 내부로는 송전, 지중 등의 케이블이 지지대에 고정되어 인입 및 인출 되도록 시공되어 있다.

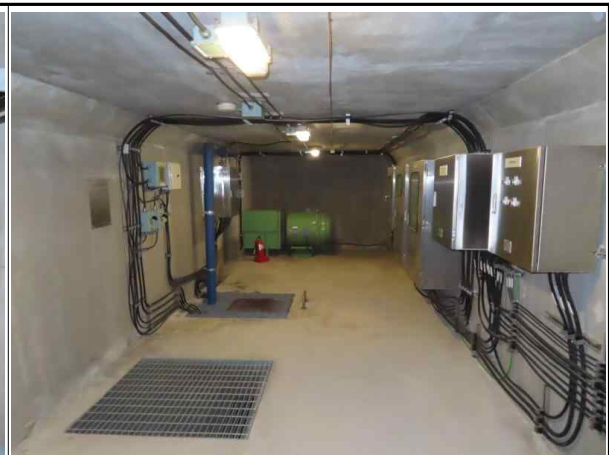
환기구#1 전경

환기구는 시·종점측에 2개소가 시공된 것으로 확인되었으며, 외관조사 결과, 토사퇴적 및 망상균열, 수직구 시공이음부 균열부백태가 발생된 것으로 확인되었다.

환기구#1 바닥부 망상균열은 건조수축 및 온도변화 등에 의해 발생된 균열로 판단되며, 내구성 및 사용성에 미치는 영향이 크지 않으므로 주의관찰 후 손상범위 확대 시 보수를 실시하는 것이 바람직 할 것으로 판단된다.

환기구#1 수직구 시공이음부 균열부백태는 상부 그레이팅에서 지속적으로 유입된 우수에 의해 발생된 손상으로 판단되며, 내구성 확보 차원의 주입보수(습식) 조치가 요구된다.

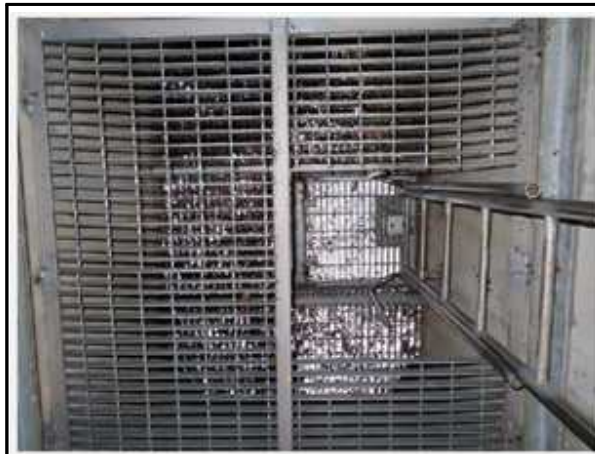
추락방지시설

| 구분 | 추락방지시설 | | 도로포장 | | 도로부<br>신축이음부 | | 환기구 등의<br>덮개 | | 비고 |
|---|---|---|---|---|---|---|---|---|---|
| | 1) 추락방지시설은 난간의 손상 및 결함이 없는 양호한 상태로 조사되었다.<br>2) 도로포장은 결함이 없는 양호한 상태로 조사되었다.<br>3) 환기구 등의 덮개는 결함이 없는 양호한 상태로 조사되었다. | | | | | | | | |
