## 제 10 장 덕이호수

### 10.1 시설물 개요

본 맨홀은 경기도 고양시 일산서구 덕이동 ~ 대화동 일원에 위치한 시설물로 총 6개소 (#1~#6)의 철근 콘크리트 구조물로 시공되어 있으며 본 시설물의 세부내용은 다음과 같다.

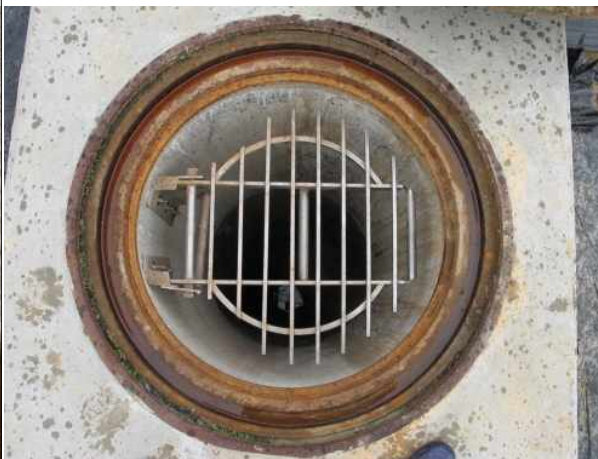
금회 정밀안전점검을 통한 맨홀 외부 외관조사결과, 맨홀의 출입부 벽체에서 벽태 손상이 발생되었다.

| 구분 | 부재 | 손상 | 단위 | 개소 | 물량 | 비고 |
|---|---|---|---|---|---|---|
| 외부 | 출입로 | 벽태 | m <sup>2</sup> | 1 | 0.16 | |

| 내용 | 맨홀 출입부 내부 벽체<br>백태 | 내용 | 안전손잡이 상태양호 |

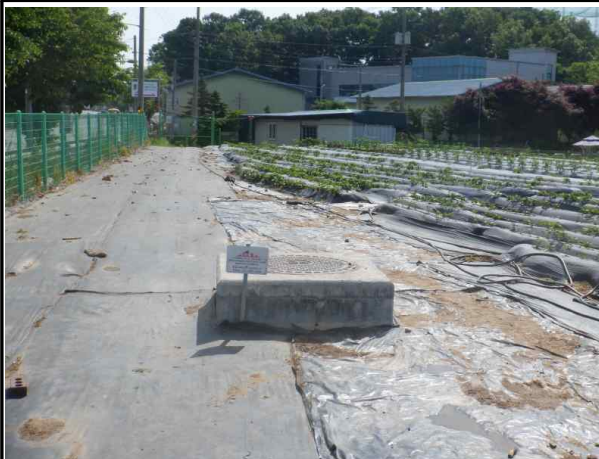
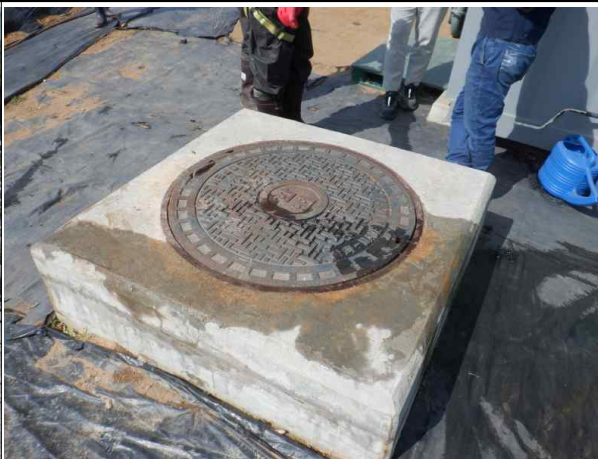
| 내용 | 맨홀 외부 전경 | 내용 | 맨홀 상부 상태양호 |

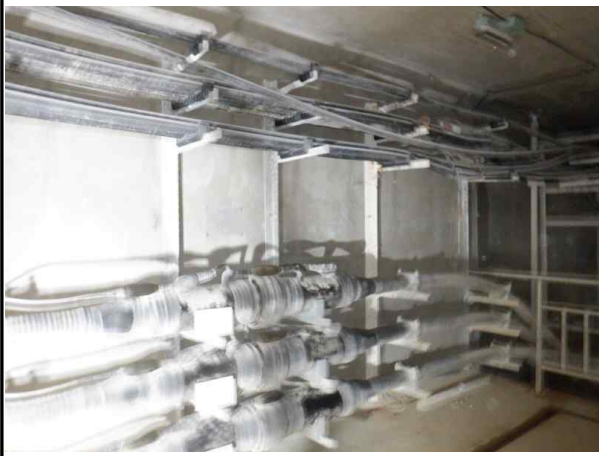
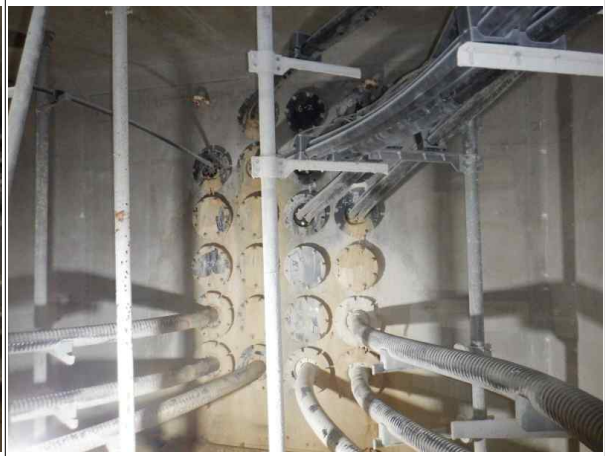
수용시설의 부속시설인 이음부, 지지대, 받침대는 파손 및 변형이 발생 되지 않은 상태이며, 볼트결속 및 용접상태도 특별한 손상이 발생 되지 않은 양호한 상태인 것으로 조사되었다.

| 받침대 상태양호 | 지지대 상태양호 |

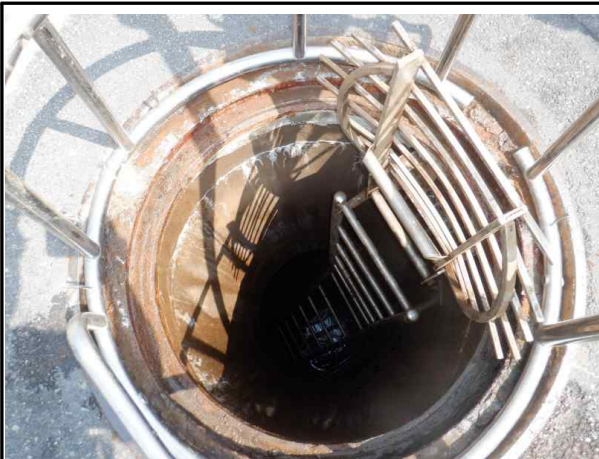
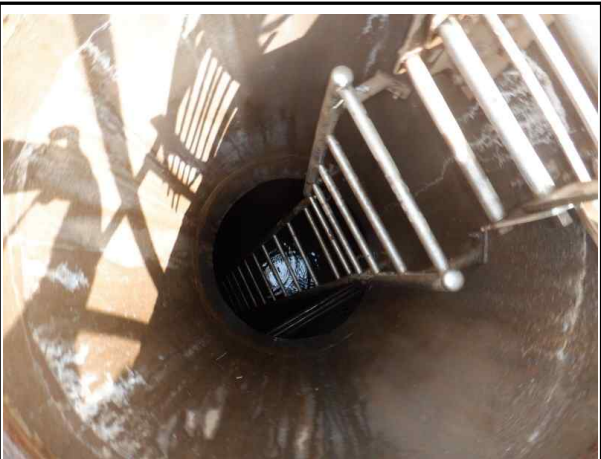
| 내용 | 안전손잡이 상태양호 | 내용 | 수직사다리 상태양호 |

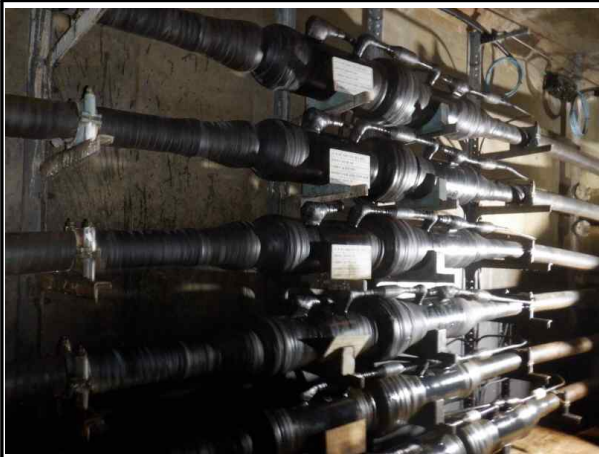
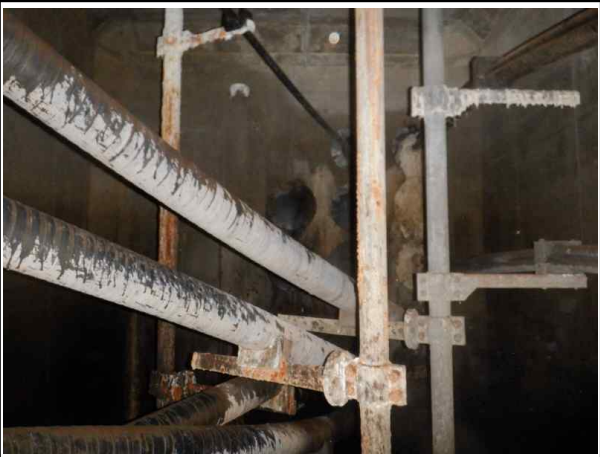
수용시설의 부속시설인 이음부, 지지대, 받침대는 파손 및 변형이 발생 되지 않은 상태이며, 볼트결속 및 용접상태도 특별한 손상이 발생 되지 않은 양호한 상태인 것으로 조사되었다.

| 내용 | 받침대 상태양호 | 내용 | 지지대 상태양호 |

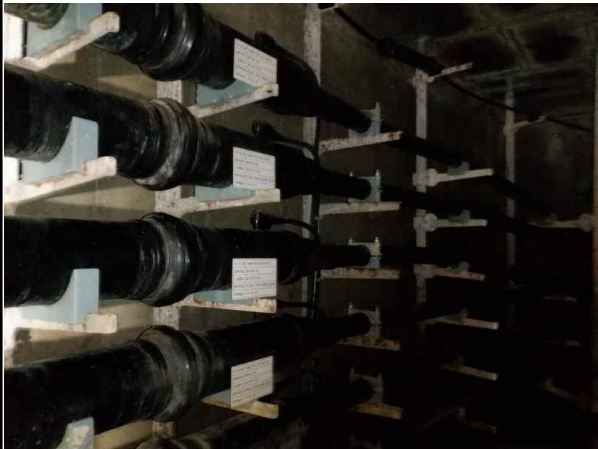
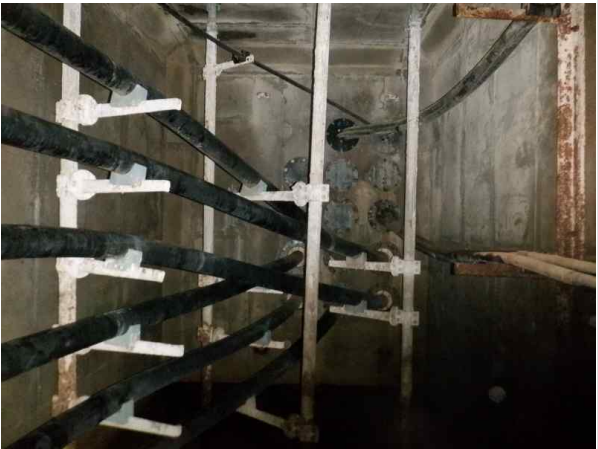
수용시설의 부속시설인 이음부, 지지대, 받침대는 파손 및 변형이 발생 되지 않은 상태이며, 볼트결속 및 용접상태도 특별한 손상이 발생 되지 않은 양호한 상태인 것으로 조사되었다.

| 내용 | 받침대 상태양호 | 내용 | 지지대 상태양호 |

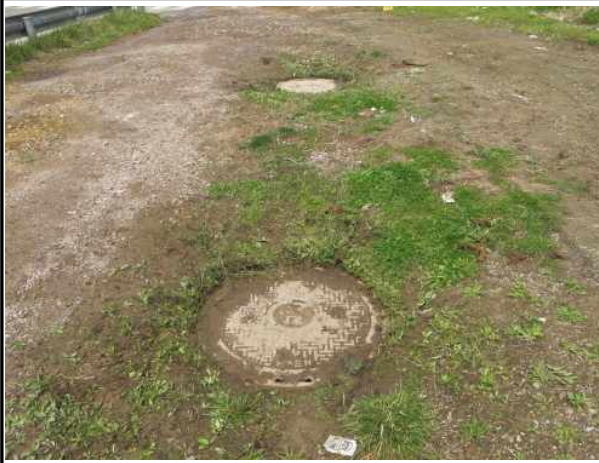
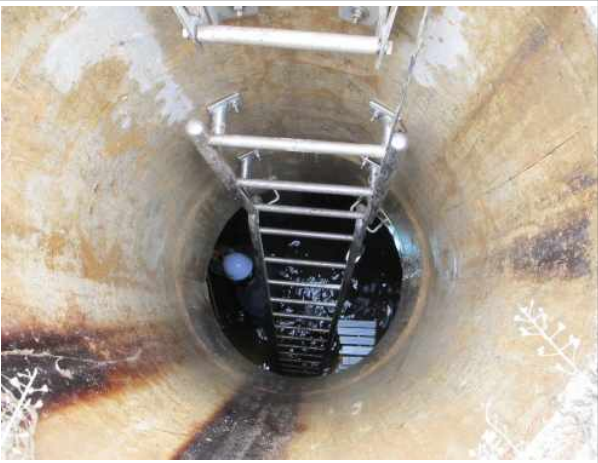
금회 정밀안전점검을 통한 맨홀 외부 외관조사결과, 주요 손상이 없는 양호한 상태로 조사되었다.

| 내용 | 맨홀 외부 상태양호 | 내용 | 수직로 상태양호 |

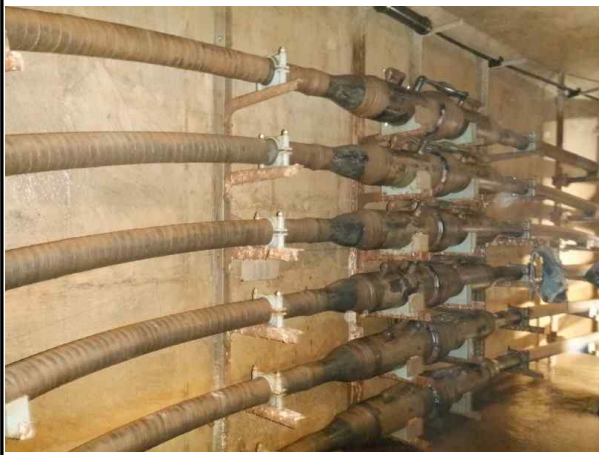
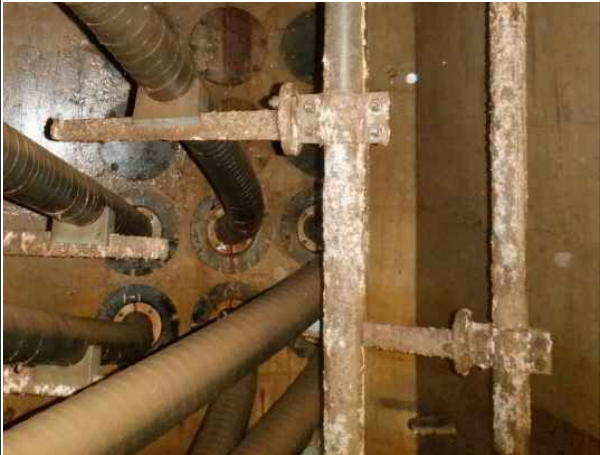
수용시설의 부속시설인 이음부, 지지대, 받침대는 파손 및 변형이 발생 되지 않은 상태이며, 볼트결속 및 용접상태도 특별한 손상이 발생 되지 않은 양호한 상태인 것으로 조사되었다.

| 내용 | 받침대 상태양호 | 내용 | 지지대 상태양호 |

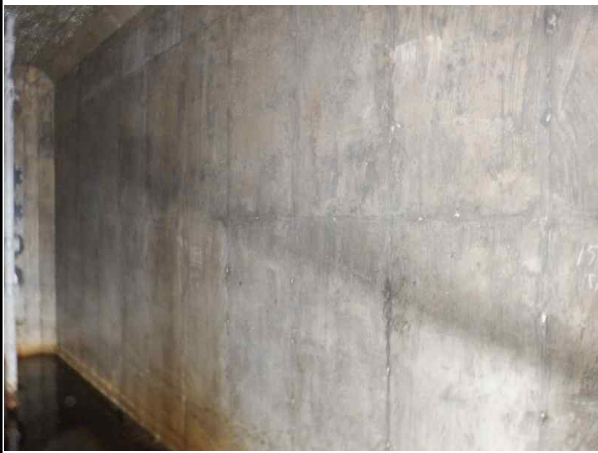
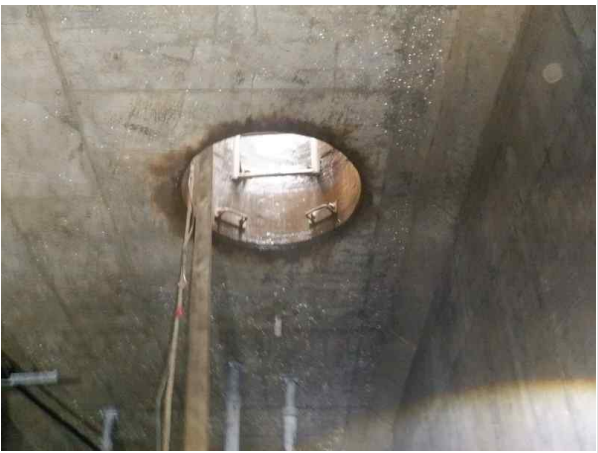
금회 정밀안전점검을 통한 맨홀 내부 외관조사결과, 주요 손상이 없는 양호한 상태로 조사되었다.

| 내용 | 벽체 | 내용 | 상부슬래브 |
| | 상태양호 | | 상태양호 |

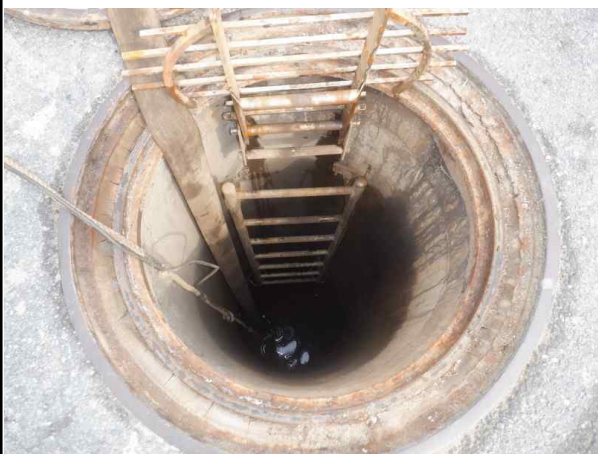
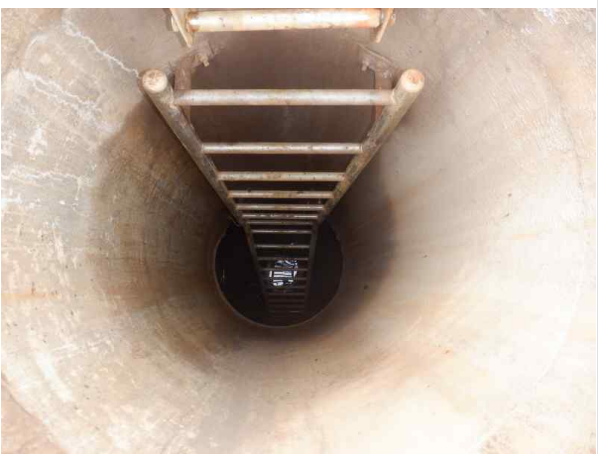
금회 정밀안전점검을 통한 맨홀 외부 외관조사결과, 주요 손상이 없는 양호한 상태로 조사되었다.

| 내용 | 안전손잡이, 사다리 상태양호 | 내용 | 수직로 상태양호 |

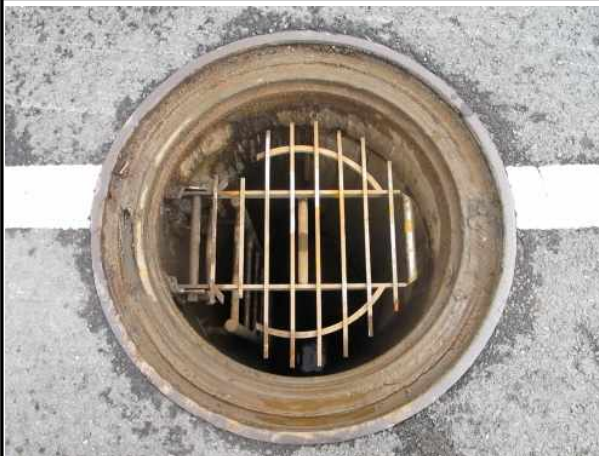
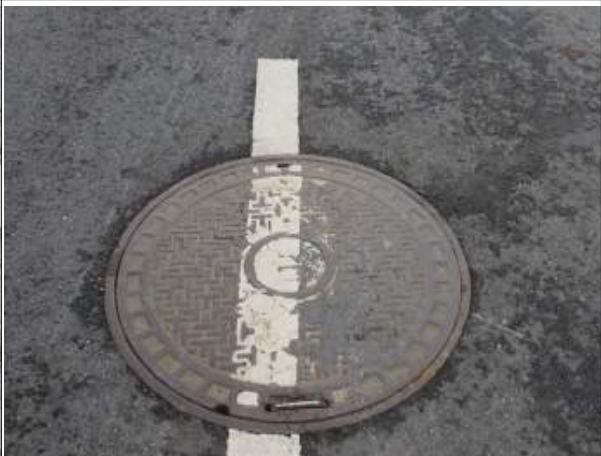
금회 정밀안전점검을 통한 맨홀 외부 외관조사결과, 주요 손상이 없는 양호한 상태로 조사되었다.

| 내용 | 안전손잡이, 사다리 상태양호 | 내용 | 맨홀 외부 상태양호 |

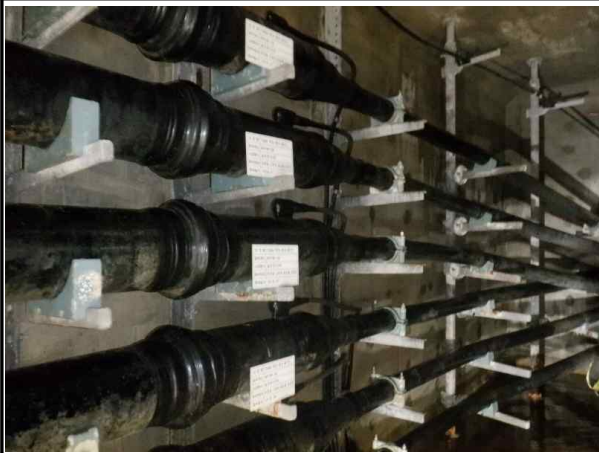
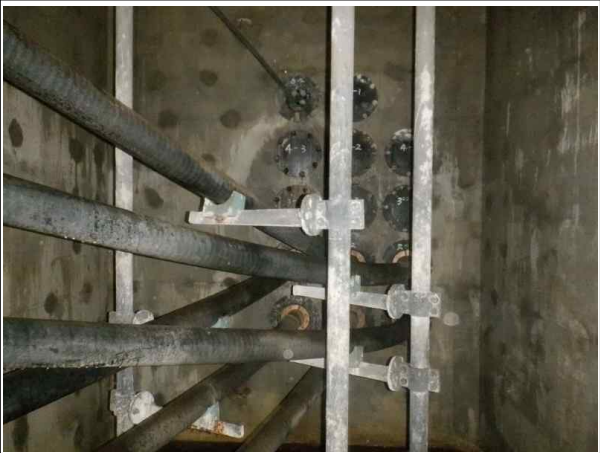
수용시설의 부속시설인 이음부, 지지대, 받침대는 파손 및 변형이 발생 되지 않은 상태이며, 볼트결속 및 용접상태도 특별한 손상이 발생 되지 않은 양호한 상태인 것으로 조사되었다.

| 내용 | 받침대 상태양호 | 내용 | 지지대 상태양호 |
