# 제 11 장 신파주송포

### 11.1 시설물 개요

본 맨홀은 경기도 고양시 일산서구 대화동에서 시작하여 경기도 파주시 와동동 일원에 위치한 시설물로 총 18개소(#1 ~ 18)의 철근 콘크리트 구조물로 시공되어 있으며 본 시설물의 세부내용은 다음과 같다.

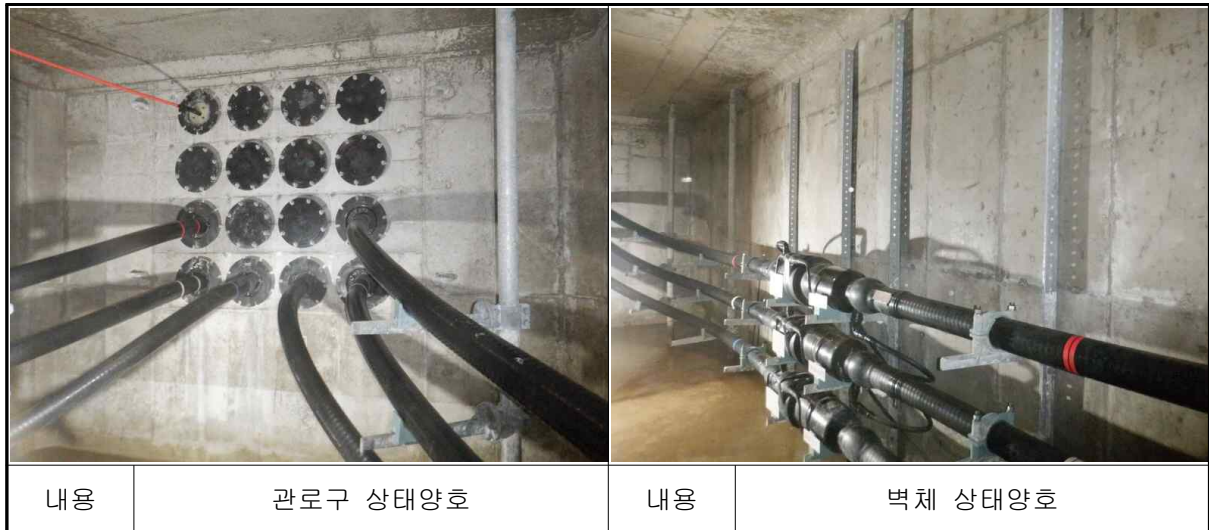
【사진 11.70】 맨홀 내부 주요 손상

금회 정밀안전점검을 통한 맨홀 내부 외관조사결과, 주요 손상이 없는 양호한 상태로 조사되었다.

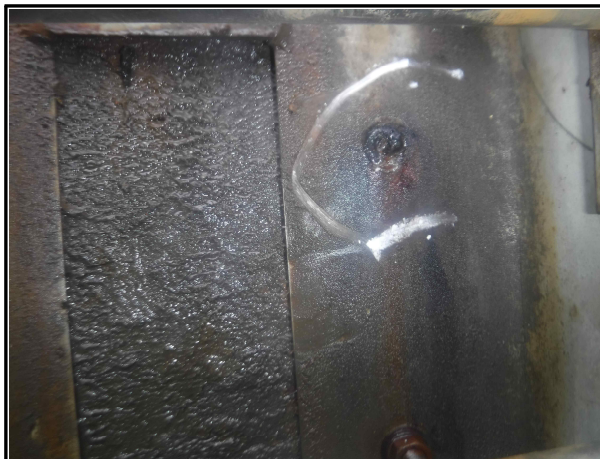
| 내용 | 추락방지시설 |
| | 앵커볼트 파손 |
