## 제 7 장 문발덕이

### 7.1 시설물 개요

본 맨홀은 경기도 파주시 동패동 ~ 경기도 고양시 일산서구 덕이동 일원에 위치한 시설물로 기존 17개소에서 운정변전소가 2022년 신설되어 문발~운정 #7-1, 운정~덕이 #0-1 2개소의 pass 맨홀도 같이 신설되었다. 그리하여 신설 맨홀 포함 19개소(문발~운정 #1~#7-1, 운정~덕이 #0-1~#10)의 철근 콘크리트 구조물로 시공되어 있으며 본 시설물의 세부내용은 다음과 같다.

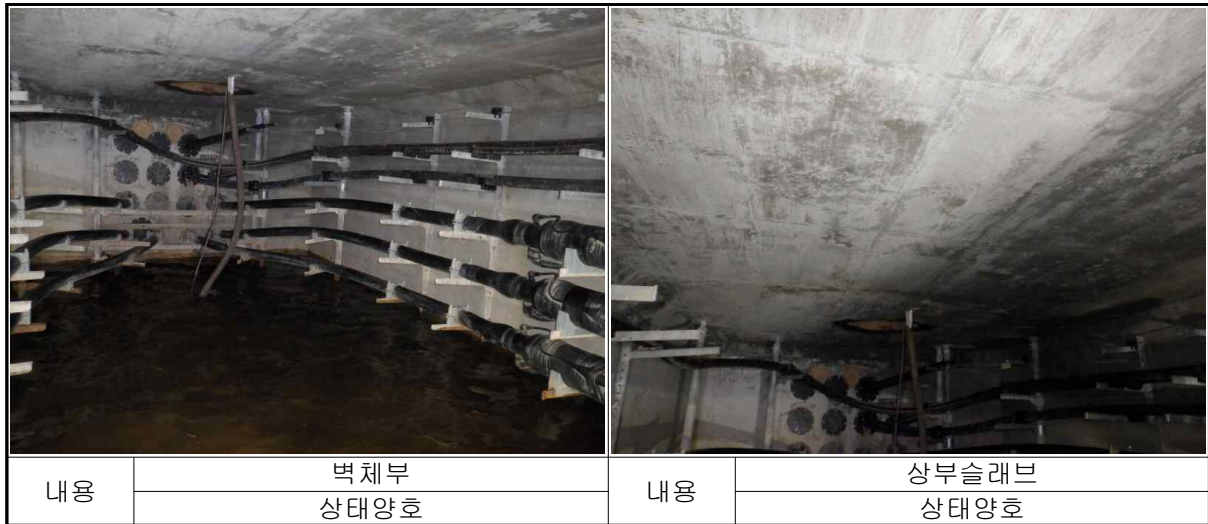
【사진 7.14】 맨홀 내부 주요 손상

금회 정밀안전점검을 통한 맨홀 내부 외관조사결과, 주요 손상이 없는 양호한 상태로 조사되었다.

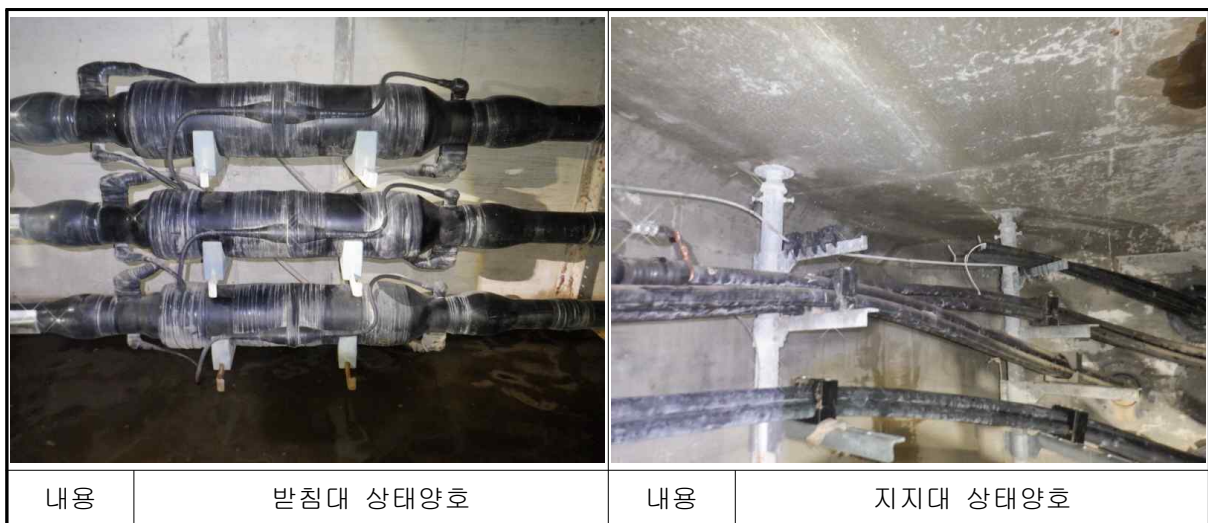
【사진 7.16】 부속 및 부대설비 현황

수용시설의 부속시설인 이음부, 지지대, 받침대는 파손 및 변형이 발생 되지 않은 상태이며, 볼트결속 및 용접상태도 특별한 손상이 발생 되지 않은 양호한 상태인 것으로 조사되었다.

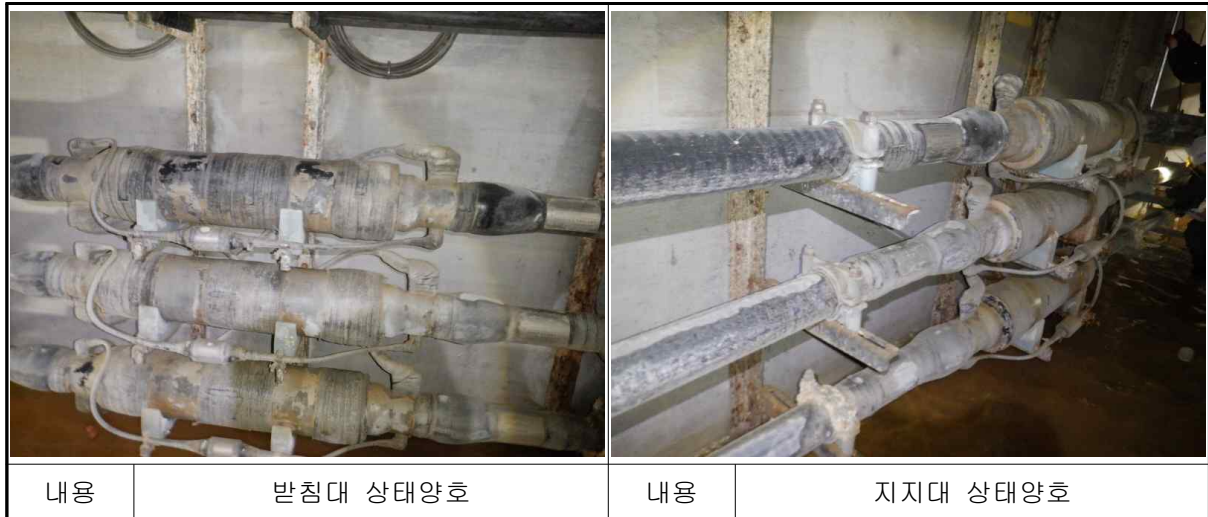
【사진 7.20】 부속 및 부대설비 현황

수용시설의 부속시설인 이음부, 지지대, 받침대는 파손 및 변형이 발생 되지 않은 상태이며, 볼트결속 및 용접상태도 특별한 손상이 발생 되지 않은 양호한 상태인 것으로 조사되었다.

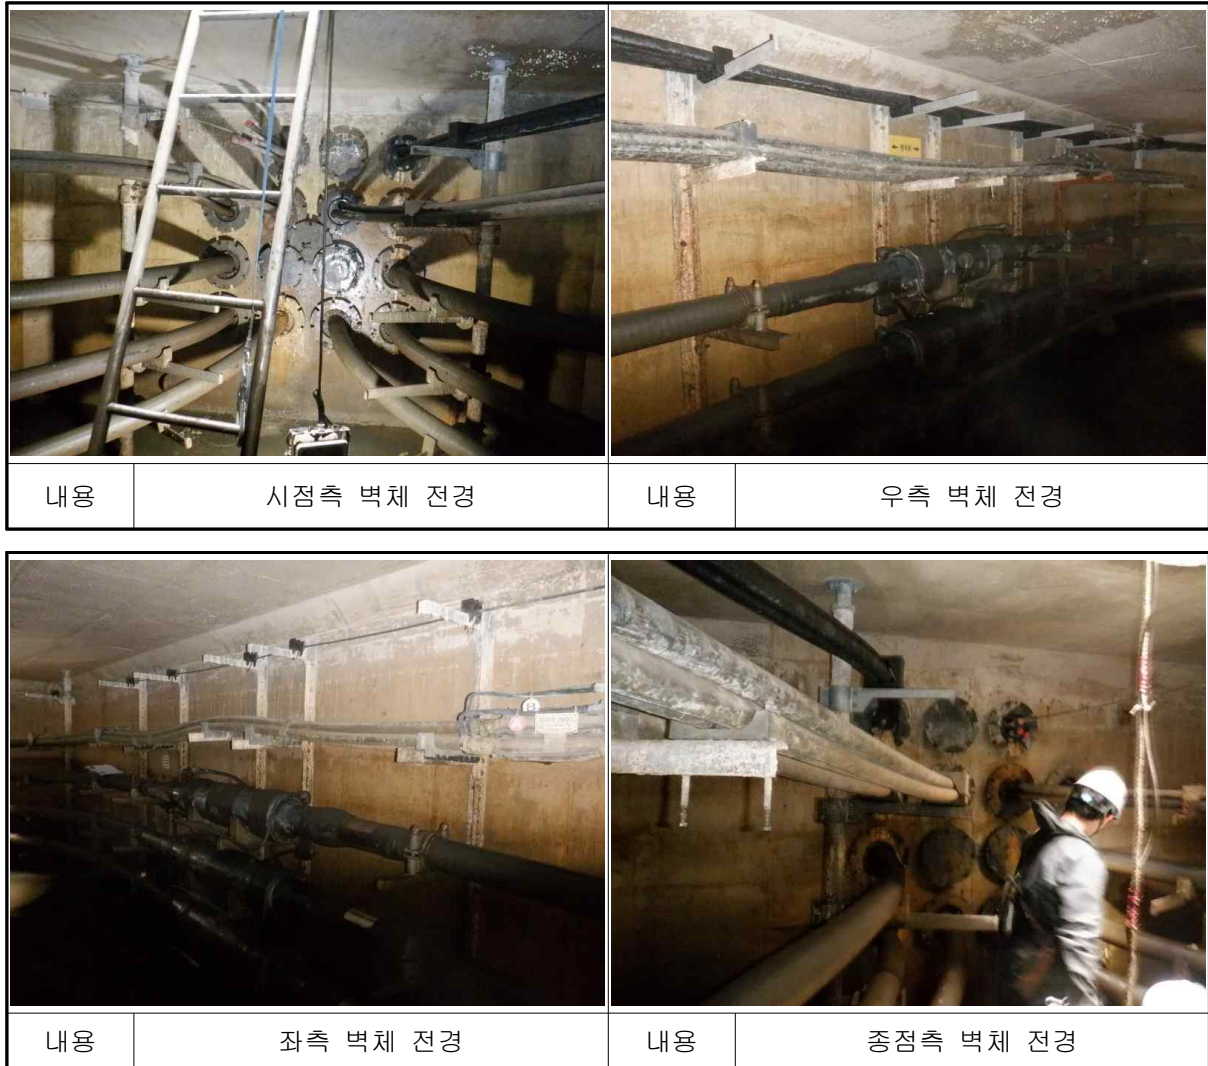
[사진 7.69] 운정~덕이#9 전경

맨홀 내부는 철근콘크리트 Box로 시공되어 있으며 L=11.2(m) W=4.22(m), H=2.42(m) 준공년도(2011년)이며 차도에 위치하여 있다.

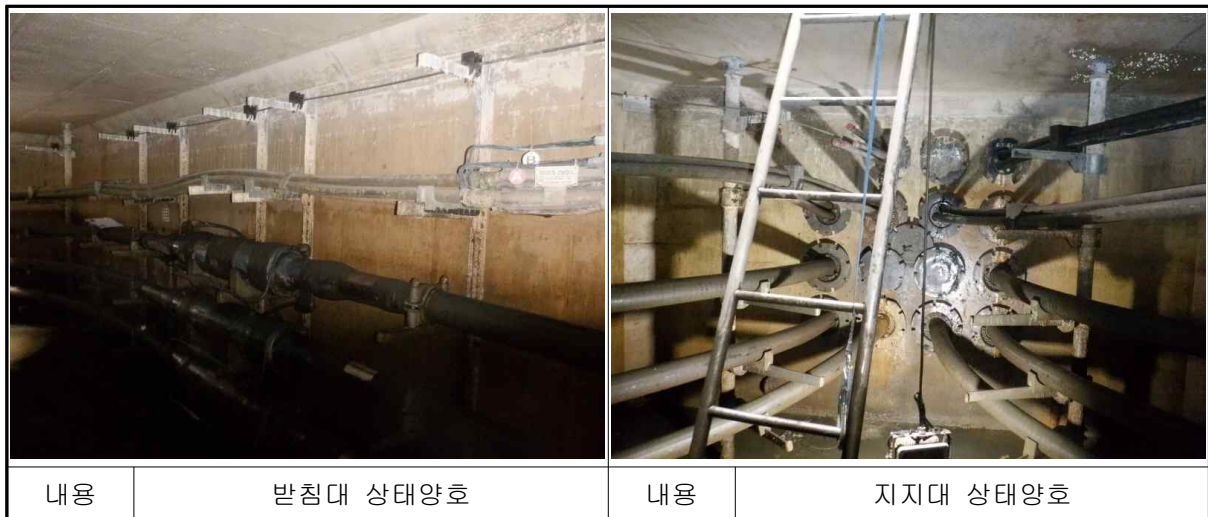
【사진 7.72】 부속 및 부대설비 현황

수용시설의 부속시설인 이음부, 지지대, 받침대는 파손 및 변형이 발생 되지 않은 상태이며, 볼트결속 및 용접상태도 특별한 손상이 발생 되지 않은 양호한 상태인 것으로 조사되었다.

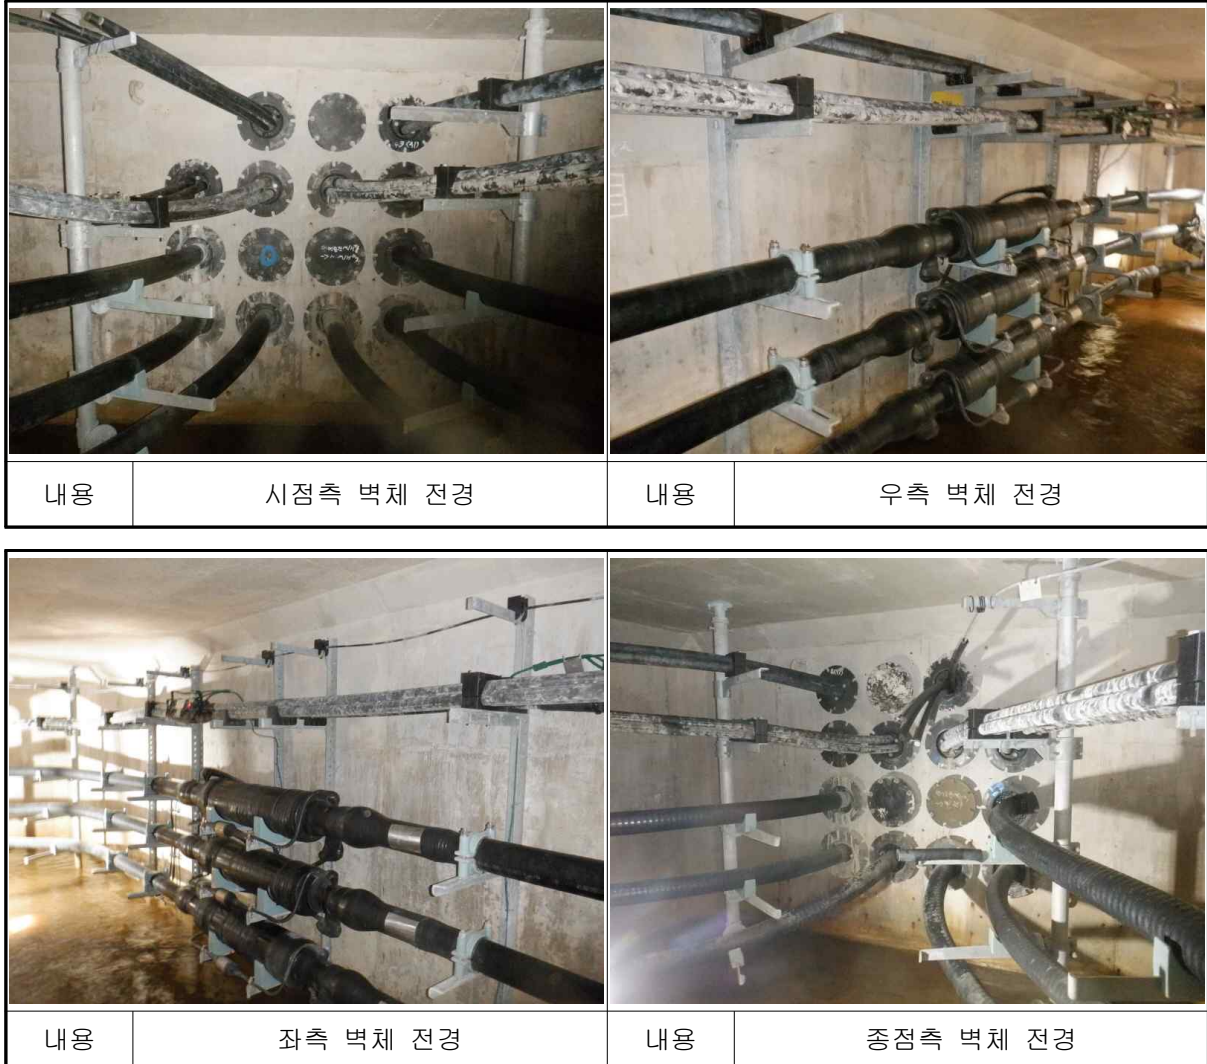
[사진 7.73] 운정~덕이#10 전경

맨홀 내부는 철근콘크리트 Box로 시공되어 있으며 L=11.1(m) W=4.22(m), H=2.42(m) 준공년도(2011년)이며 차도에 위치하여 있다.

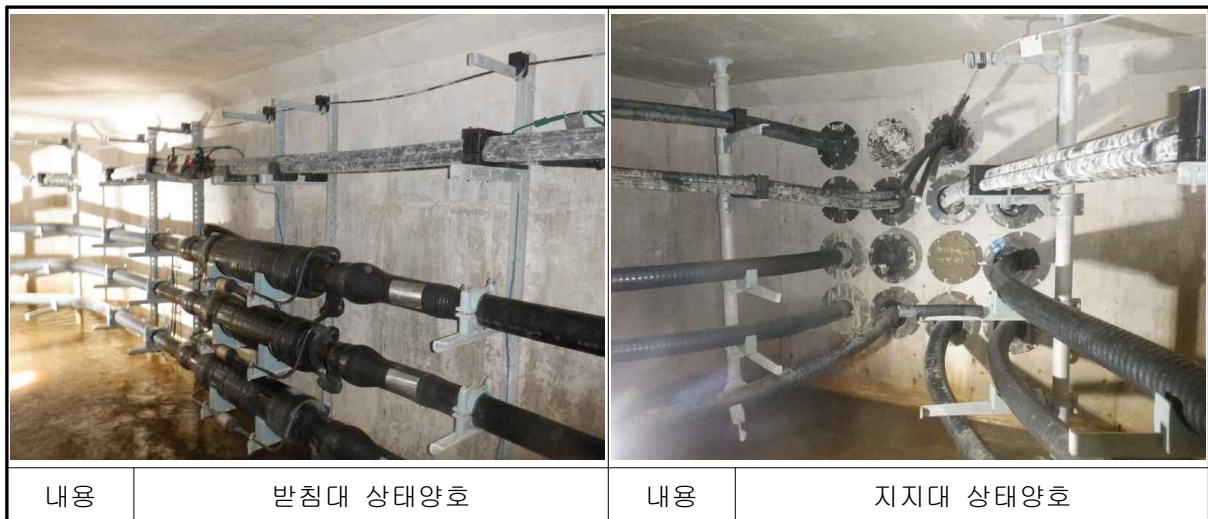
【사진 7.76】 부속 및 부대설비 현황

수용시설의 부속시설인 이음부, 지지대, 받침대는 파손 및 변형이 발생 되지 않은 상태이며, 볼트결속 및 용접상태도 특별한 손상이 발생 되지 않은 양호한 상태인 것으로 조사되었다.
