2019년 하반기 지방하천 배수문 정밀점검 용역

# 종 합 보 고 서

2020. 01.

경기도 화성시 봉담읍 시청로 1393-6  
주식회사 성 본  
대표이사 박성만 (인)

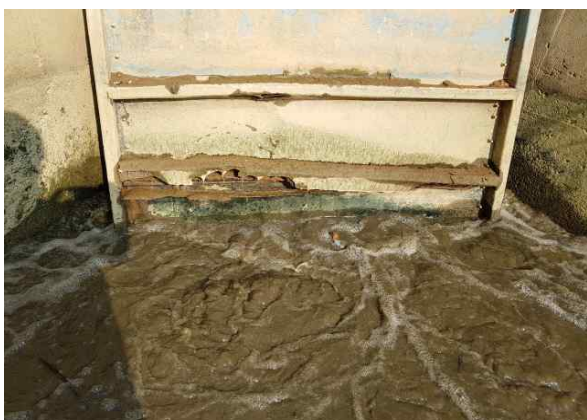
| 구 분 | 점검사항 | 외관조사 현황 |
|---|---|---|
| | 지수고무 상태 / 변형 등 외관상태 | 수평보강재 파손 |

Flab문짝 보강재 파손

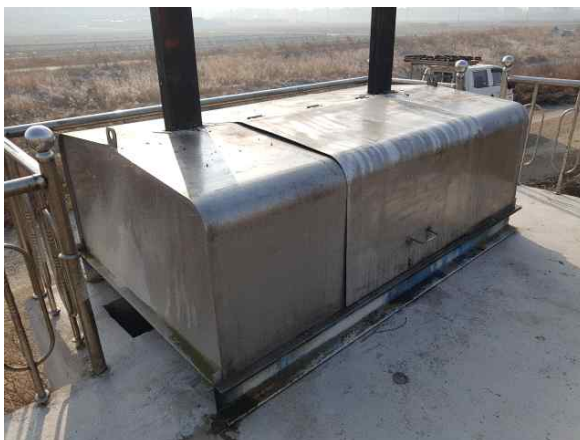
본 어은우2배수갑문의 수문은 강제형식의 문비1문과 수동식 핀잭 형식의 권양기 1기 등으로 구성되어 있으며, 금회 외관조사결과 권양기의 핸들브레이크 파손 및 표면 부식이 조사되었으나, 수평상태, 고정상태, 랙크바의 설치상태 및 수직도, 수문작동 상태 등 전반적인 상태는 대체로 양호한 것으로 조사되었다.

권양기 상태 양호

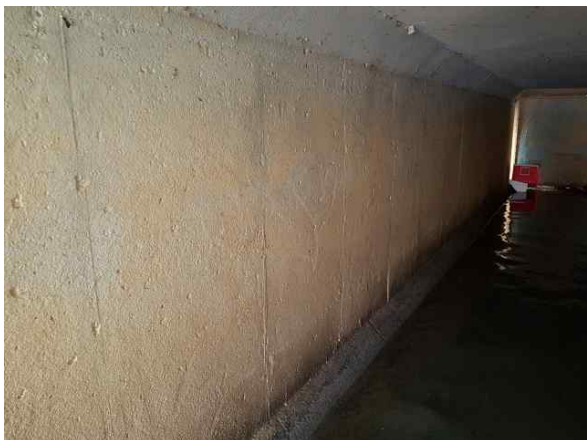
내부 벽체 현황(양호)

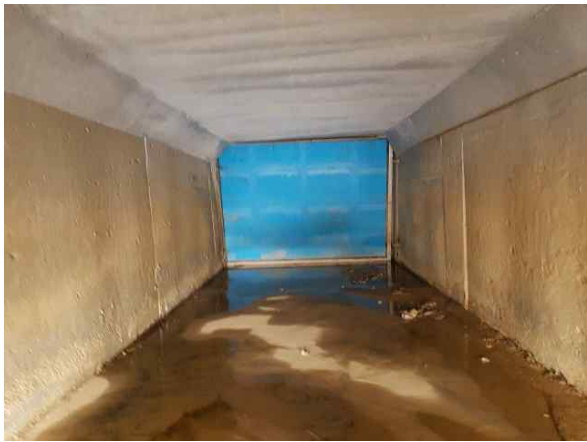
BOX내부 1런 보수현황
