## 제 4장 자안우10배수암거

## 제4장 자안우10배수암거

자안우10배수암거는 경기도 화성시 팔탄면 하저리 990-32번지 자안천 우안에 위치한 배수구조물로서  $1.76 \times 1.47 \times 8.67\text{m}$ 로 구성되어 있으며, 평상시 우수를 자연배제하고 자안천의 수위 상승시 외수의 유입을 방지할 수 있는 수문(Flab문짝)이 설치된 시설물이다.

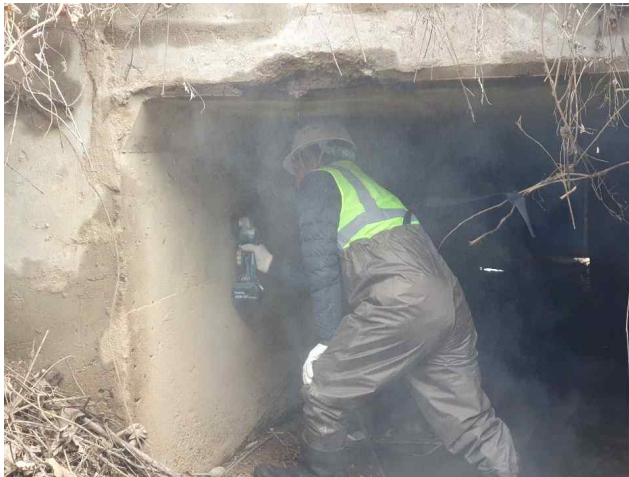
반발경도시험

오랜공용에 따른 구조적 콘크리트 손상(휨균열 등)발생이 없는바 콘크리트 내하성은 확보된 것으로 사료된다.

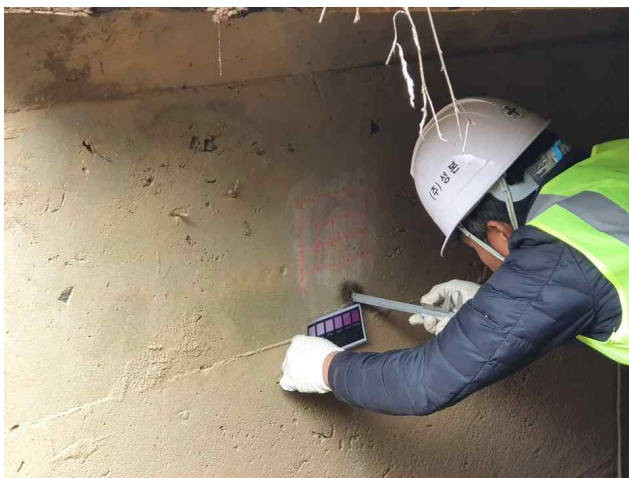
탄산화깊이 측정

탄산화 깊이 측정은 암거 2개소에서 실시하였다. 실측한 최소 피복두께와 탄산화 깊이를 비교한 결과, 탄산화 잔여 깊이는 15.0~22.0mm로 측정되어 향후 탄산화에 의한 부식발생 가능성이 있는 “b”로 평가되었다.

또한, 철근까지의 탄산화 도달시간은 최소 20년 이상으로 검토 되었으나 부분적으로 철근노출 및 부식상태가 조사되었으며, 탄산화로 인한 내구성 저하 가능성은 있는 상태로 분석되었으므로 탄산화에 대한 전반적인 대책이 필요할 것으로 사료된다. 탄산화 깊이 측정결과는 아래의 표와 같다.
