2023년 상반기 시설물 안전점검  
및 공동시설 점검 기술용역  
**정밀안전점검 보고서**

[ 종 외 옹벽 시설물 ]

2023. 04

(주)명성엔지니어링

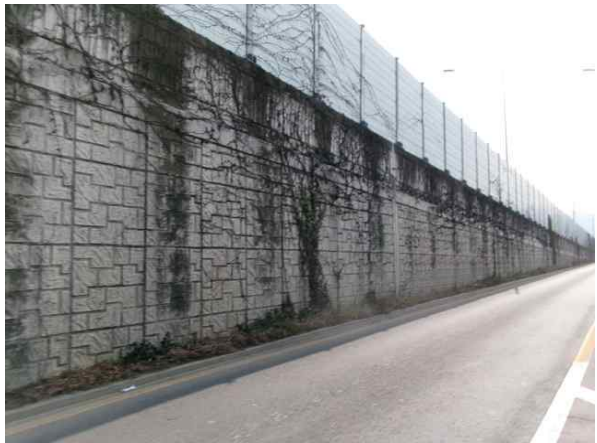
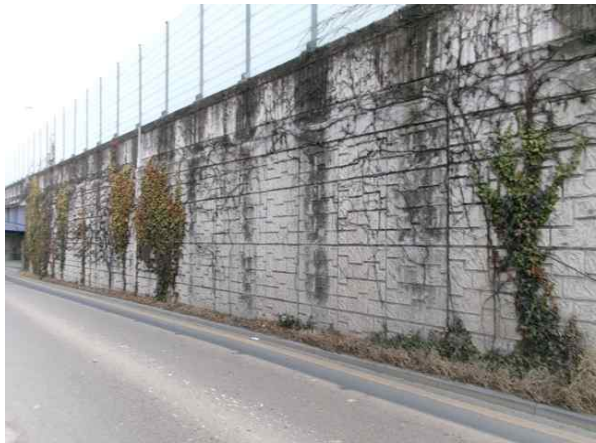
| 현 황 | • 상태양호 | 현 황 | • 상태양호 |
| 원 인 | • - | 원 인 | • - |

| 대 책 | • - | 대 책 | • - |

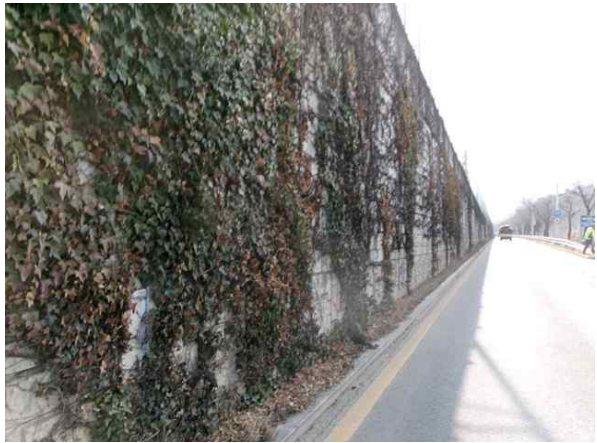
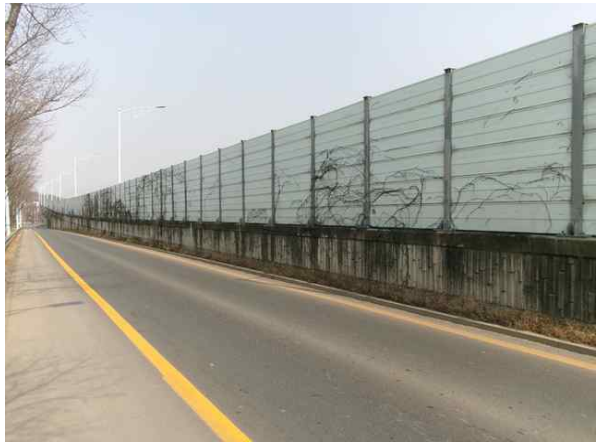
| 현 황 | • 상태양호 | 현 황 | • 상태양호 |
| 원 인 | • - | 원 인 | • - |

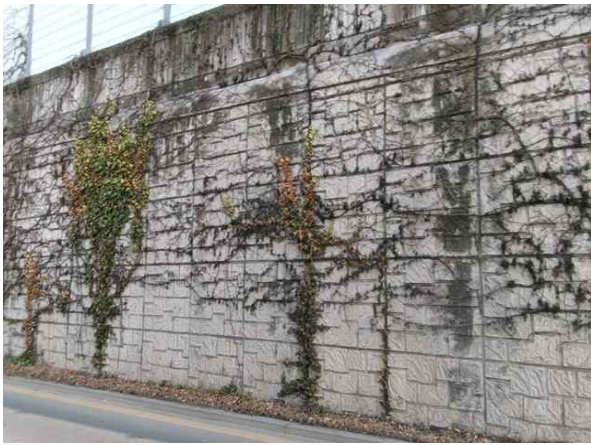
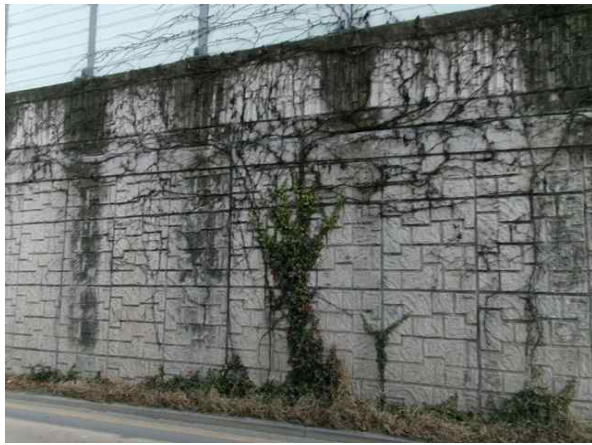
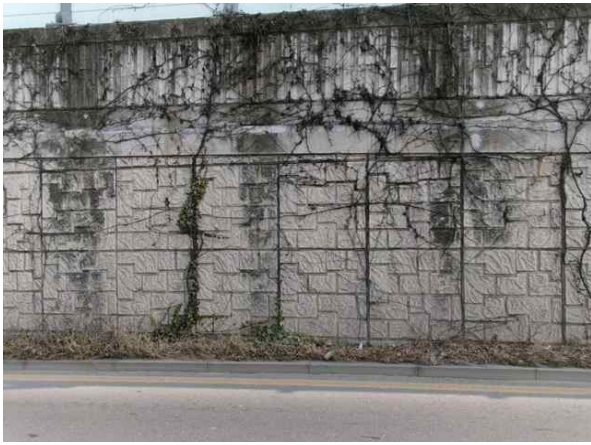
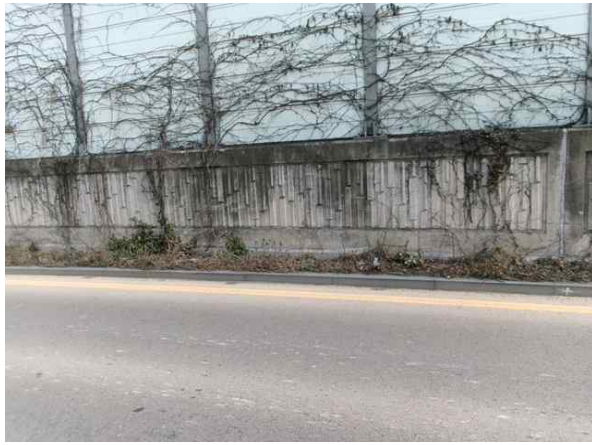
| 현 황 | • 상태양호 | 현 황 | • 상태양호 |
| 원 인 | • - | 원 인 | • - |

- 콘크리트 옹벽의 전면부 현장조사 결과, 구조적인 손상결함 및 손상은 발생하지 않은 것으로 조사되었으나 주기적인 점검을 통하여 손상발생 여부 확인 등의 유지관리가 필요할 것으로 사료된다.

| 대 책 | • - | 대 책 | • - |

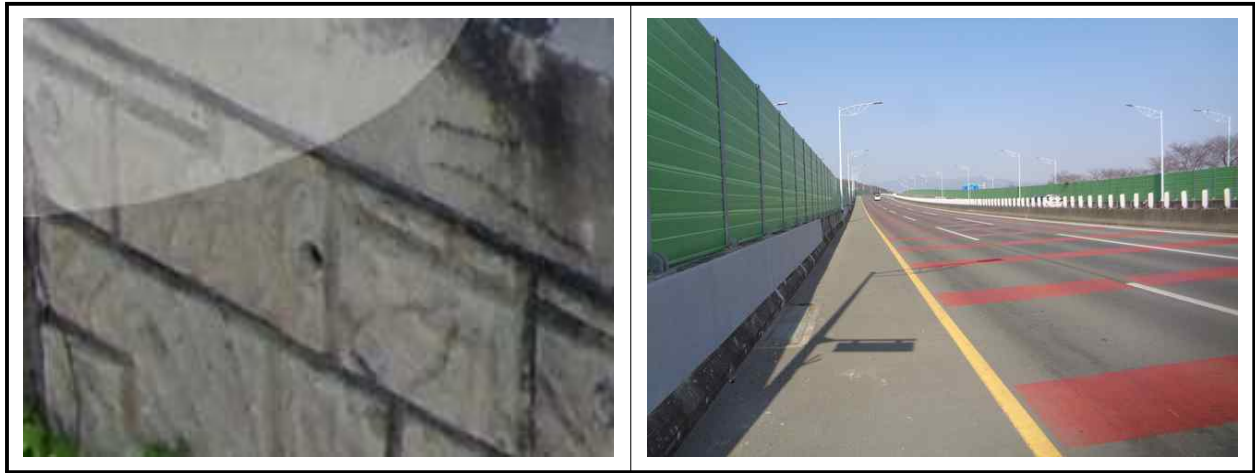
【그림 1.3.3】 주변영향인자 전경

콘크리트 옹벽 내의 배수시설을 확인한 결과, 설계도서상 옹벽 전면부에 수평배수공이 설치되어 있는 것으로 확인되었다. 옹벽 상부에도 별도의 배수시설은 설치되어 있지 않은 상태이나 포장부의 구배의 영향을 받아 배수기능에 이상은 없는 상태이다.

- 콘크리트 옹벽에 대한 현장조사 결과, 옹벽 상부 포장부에 침하 및 구조적인 손상은 조사되지 않은 양호한 상태로 확인되었다.

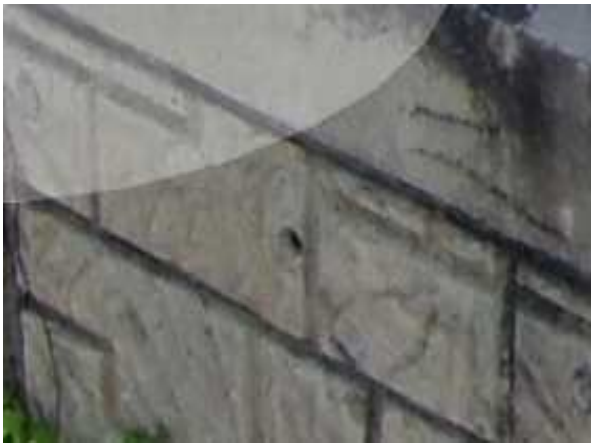
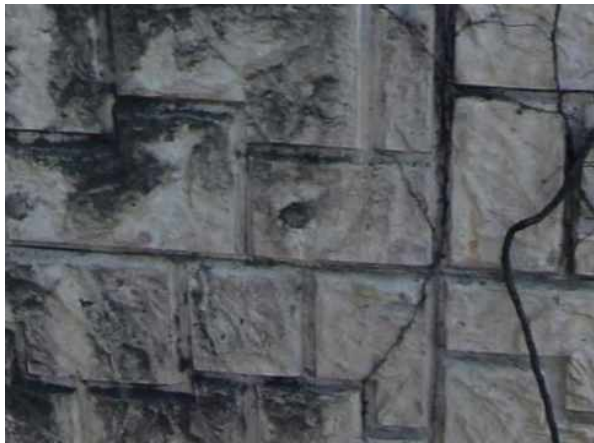
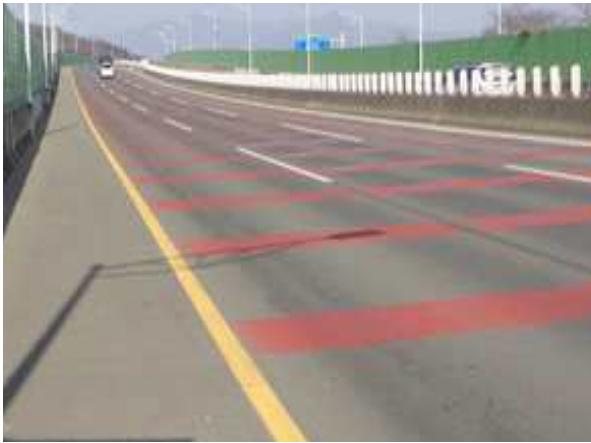
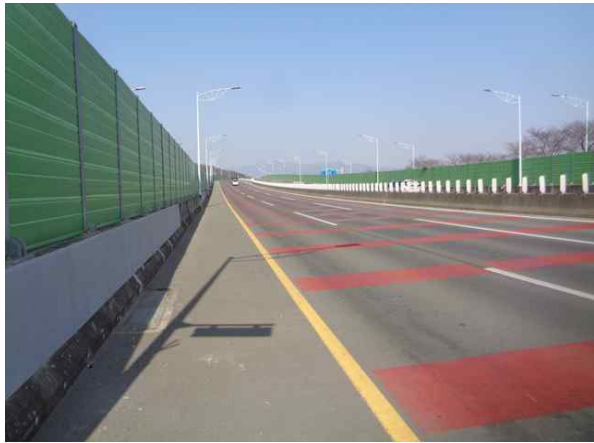
| 현 황 | • 상태양호 | 현 황 | • 상태양호 |
| 원 인 | • - | 원 인 | • - |

- 콘크리트 옹벽의 주변영향인자의 현장조사 결과, 옹벽 상부 포장부에 차량의 주행으로 인한 손상 이외에 배수불량 등으로 인한 침하 등의 구조적인 손상은 확인되지 않았으나 주기적인 점검을 통하여 손상발생 여부 확인 등의 유지관리가 필요할 것으로 사료된다.

| 대 책 | • - | 대 책 | • - |

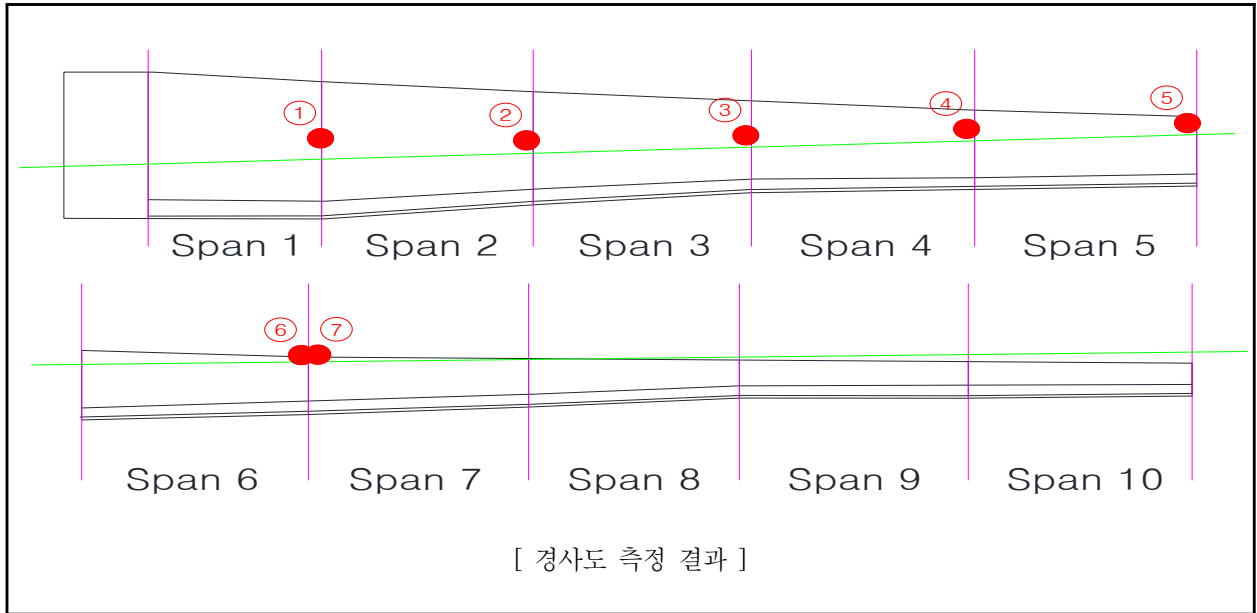
【그림 1.3.5】 경사도 측정 결과

보강토옹벽에 선형 및 수준측량 결과, 침하, 전도, 활동에 의한 위험성은 없는 것으로 검토되었다.

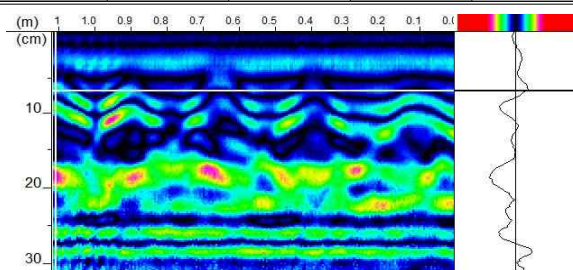
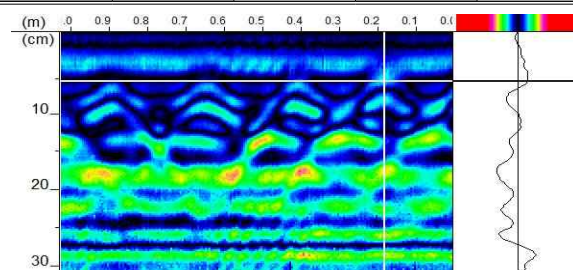
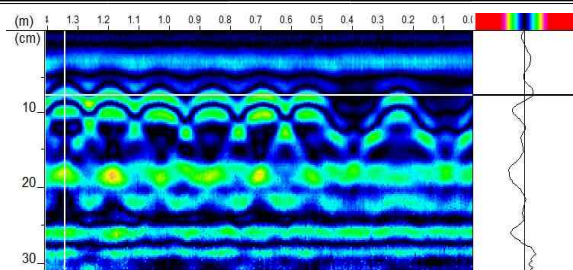
【표 1.3.13】 피복두께 측정 결과

| No.1 | 위치 | S1 | 실측<br>피복두께 | 67mm | No.2 | 위치 | S4 | 실측<br>피복두께 | 52mm |
| No.3 | 위치 | S6 | 실측<br>피복두께 | 74mm | No.4 | 위치 | — | 실측<br>피복두께 | — |

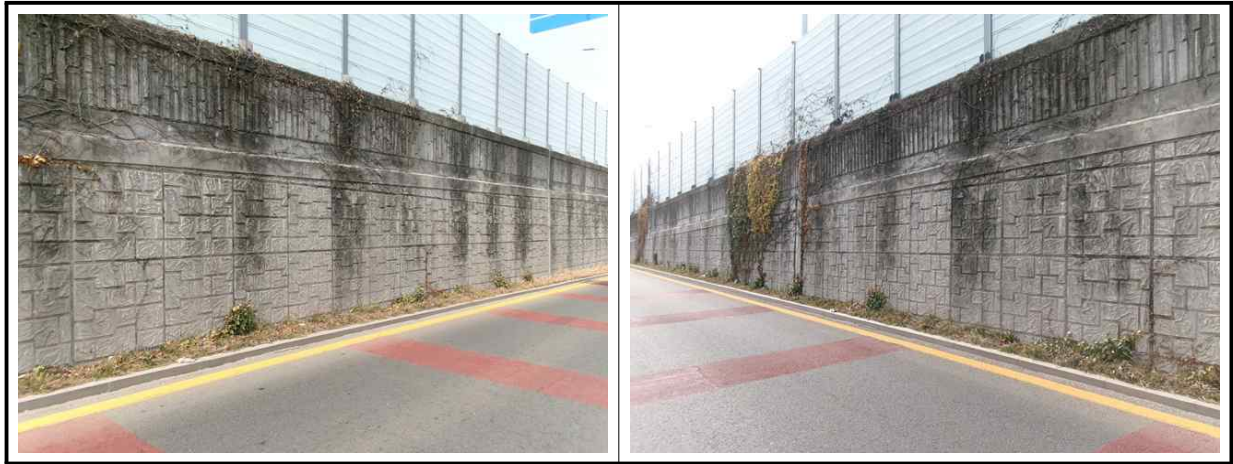
【그림 2.3.1】 지반, 기초부 전경

본 옹벽은 포장(콘크리트, 아스콘), 비포장이 혼합된 상태로 세굴, 침하, 유실, 옹벽밀림 등에 대해 면밀한 조사를 실시하였으며, 주요 손상 및 조사결과는 다음과 같다.

- 콘크리트 옹벽에 대한 현장조사 결과, 침하, 활동, 전도 등 구조적인 손상결함 및 세굴이 없는 양호한 상태로 조사되었다.

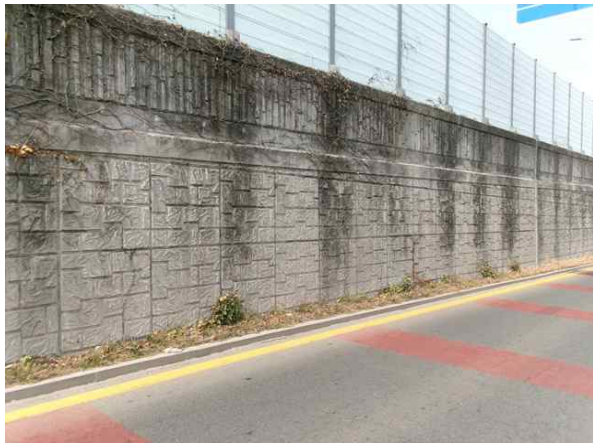
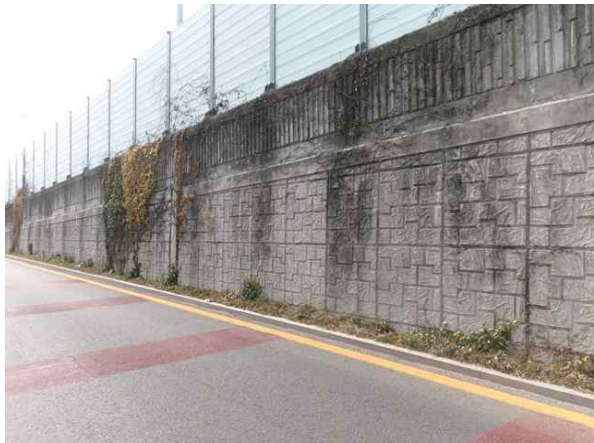
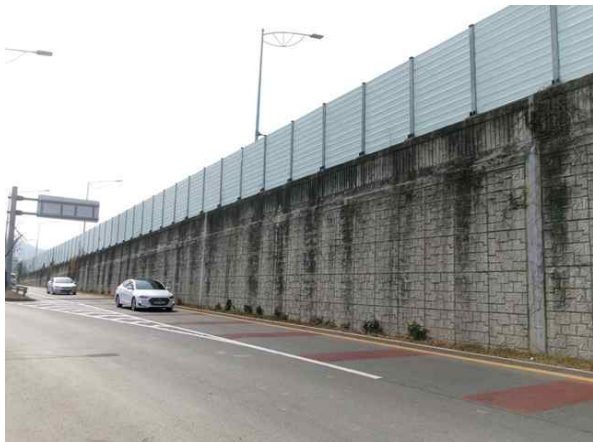
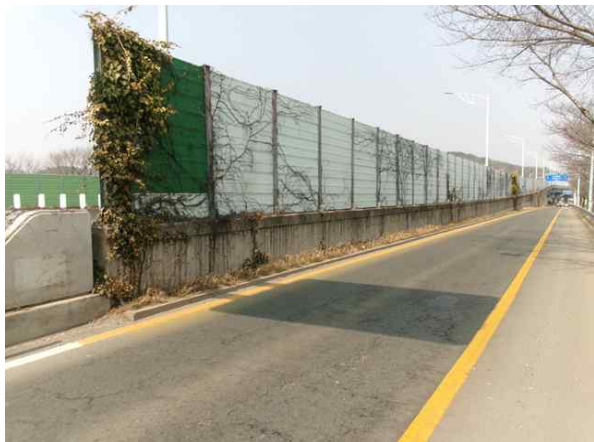
| 현 황 | • 상태양호 | 현 황 | • 상태양호 |
| 원 인 | • - | 원 인 | • - |

- 기초부 현장조사 결과 손상이 없는 상태로 확인되었고, 침하, 활동, 전도 등 구조적인 손상결함 및 세굴이 없는 양호한 상태로 신규 손상 등은 조사되지 않았으나 주기적인 점검을 통하여 지반, 기초부의 손상발생 여부 확인 등의 유지관리가 필요할 것으로 사료된다.

| 대 책 | • - | 대 책 | • - |

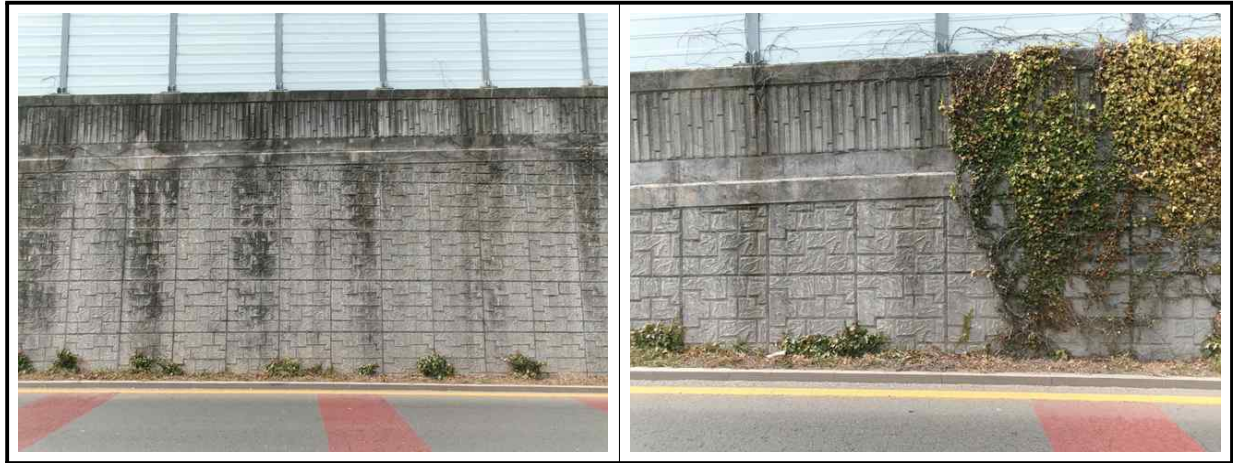
【그림 2.3.2】 전면부 전경

- 콘크리트 옹벽에 대한 현장조사 결과, 구조적인 손상결함 및 손상이 발생하지 않은 양호한 상태로 확인되었다.

- 콘크리트 옹벽의 전면부 현장조사 결과, 구조적인 손상결함 및 손상은 발생하지 않은 것으로 조사되었으나 주기적인 점검을 통하여 손상발생 여부 확인 등의 유지관리가 필요할 것으로 사료된다.

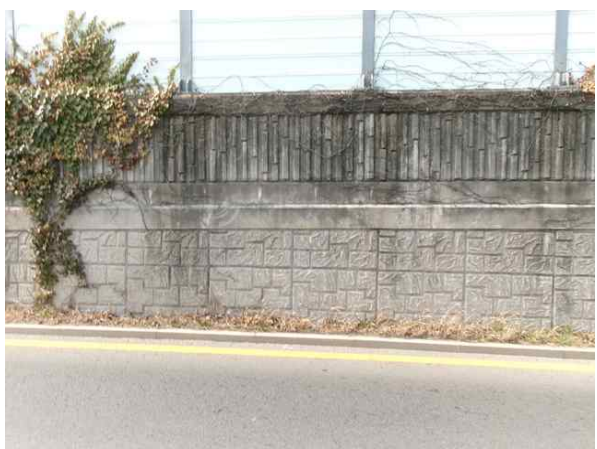
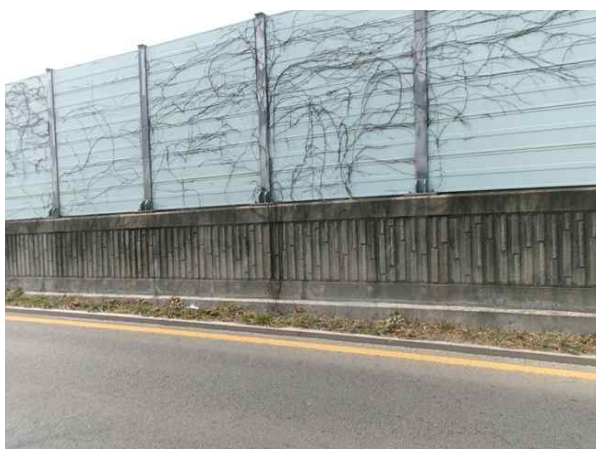
| 현 황 | • 상태양호 | 현 황 | • 상태양호 |
| 원 인 | • - | 원 인 | • - |

| 대 책 | • - | 대 책 | • - |

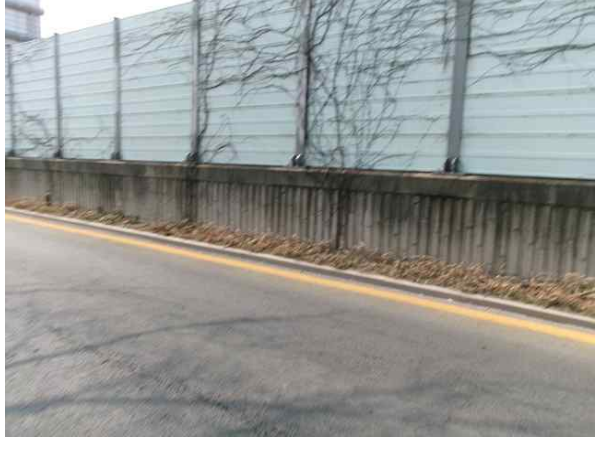
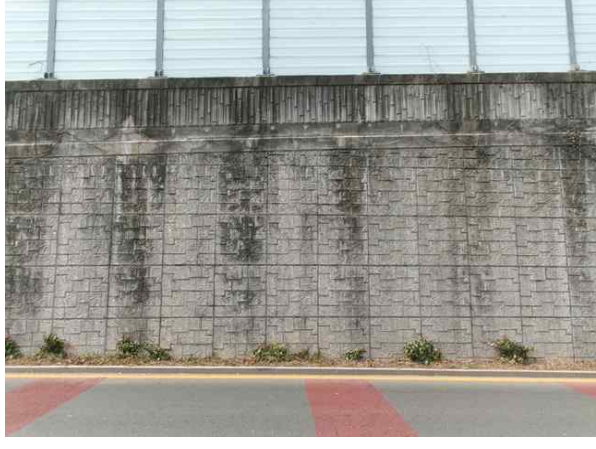
| 현 황 | • 상태양호 | 현 황 | • 상태양호 |
| 원 인 | • - | 원 인 | • - |

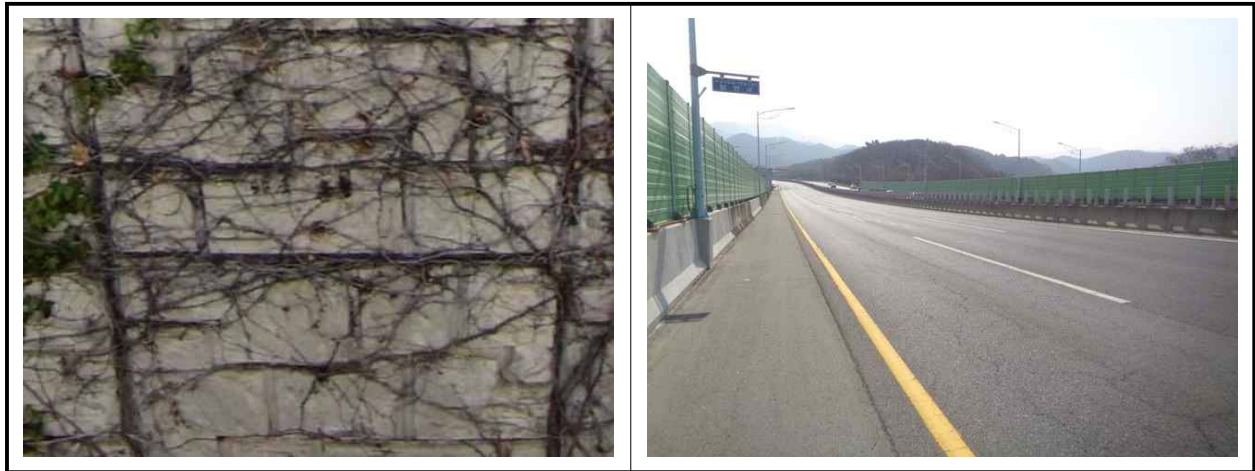
【그림 2.3.3】 주변영향인자 전경

콘크리트 옹벽 내의 배수시설을 확인한 결과, 설계도서상 옹벽 전면부에 수평배수공이 설치되어 있는 것으로 확인되었다. 옹벽 상부에도 별도의 배수시설은 설치되어 있지 않은 상태이나 포장부의 구배의 영향을 받아 배수기능에 이상은 없는 상태이다.

- 콘크리트 옹벽에 대한 현장조사 결과, 옹벽 상부 포장부에 침하 및 구조적인 손상은 조사되지 않은 양호한 상태로 확인되었다.

- 콘크리트 옹벽의 주변영향인자의 현장조사 결과, 옹벽 상부 포장부에 차량의 주행으로 인한 손상 이외에 배수불량 등으로 인한 침하 등의 구조적인 손상은 확인되지 않았으나 주기적인 점검을 통하여 손상발생 여부 확인 등의 유지관리가 필요할 것으로 사료된다.

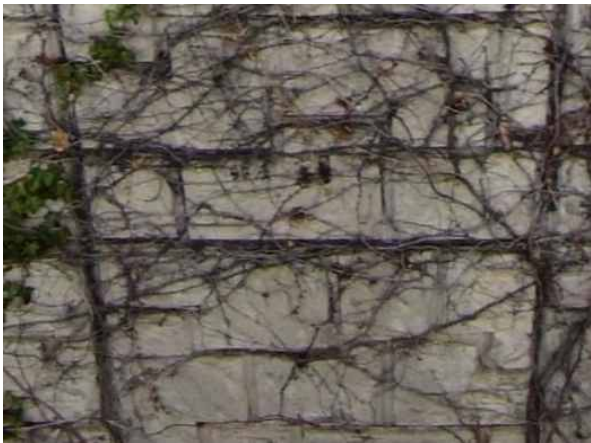
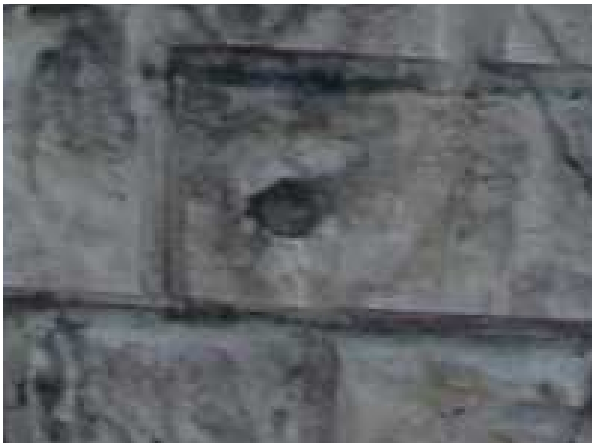
| 현 황 | • 상태양호 | 현 황 | • 상태양호 |
| 원 인 | • - | 원 인 | • - |

| 대 책 | • - | 대 책 | • - |

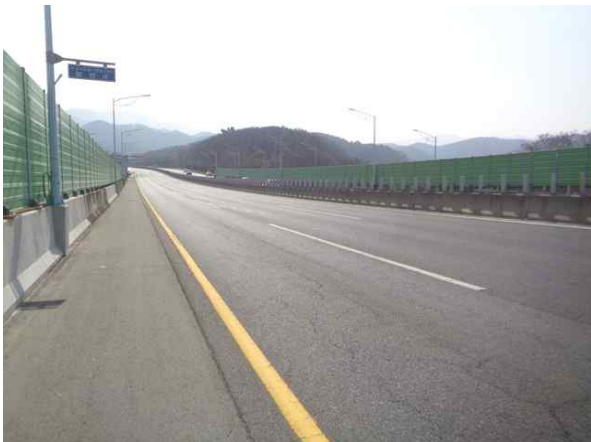
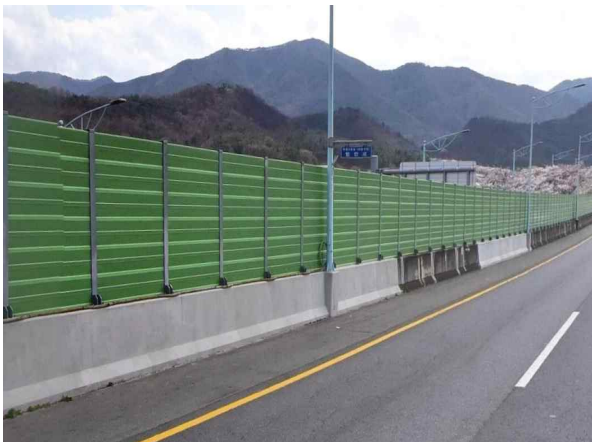
| 현 황 | • 상태양호 | 현 황 | • 상태양호 |
| 원 인 | • - | 원 인 | • - |

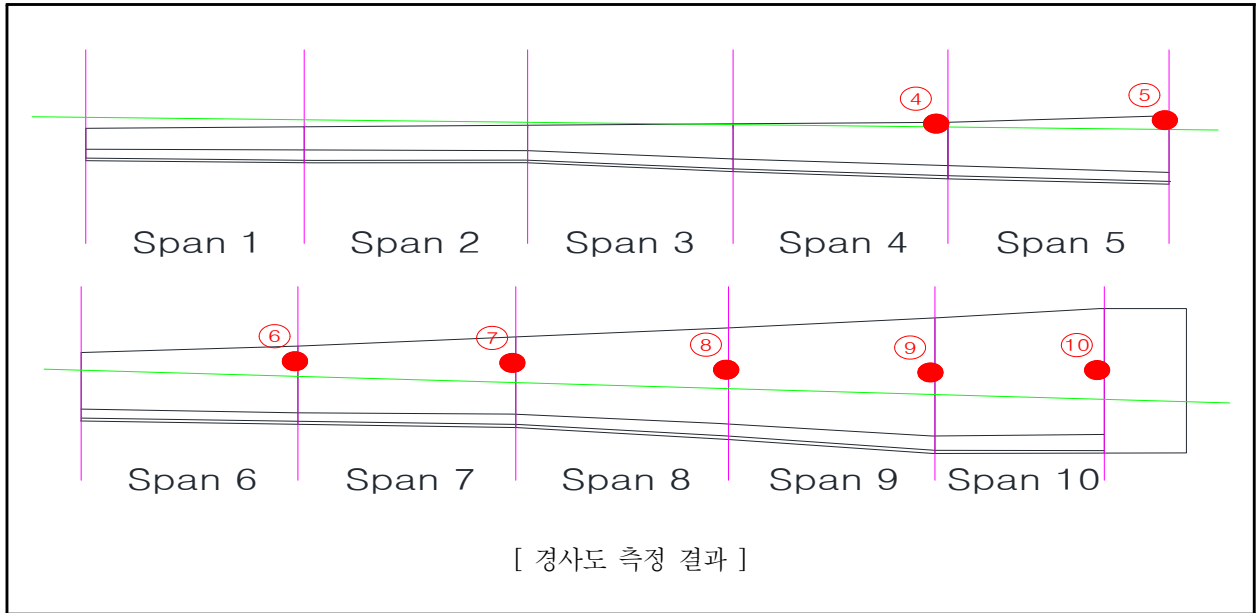
【그림 2.3.5】 경사도 측정 결과

보강토옹벽에 선형 및 수준측량 결과, 침하, 전도, 활동에 의한 위험성은 없는 것으로 검토되었다.

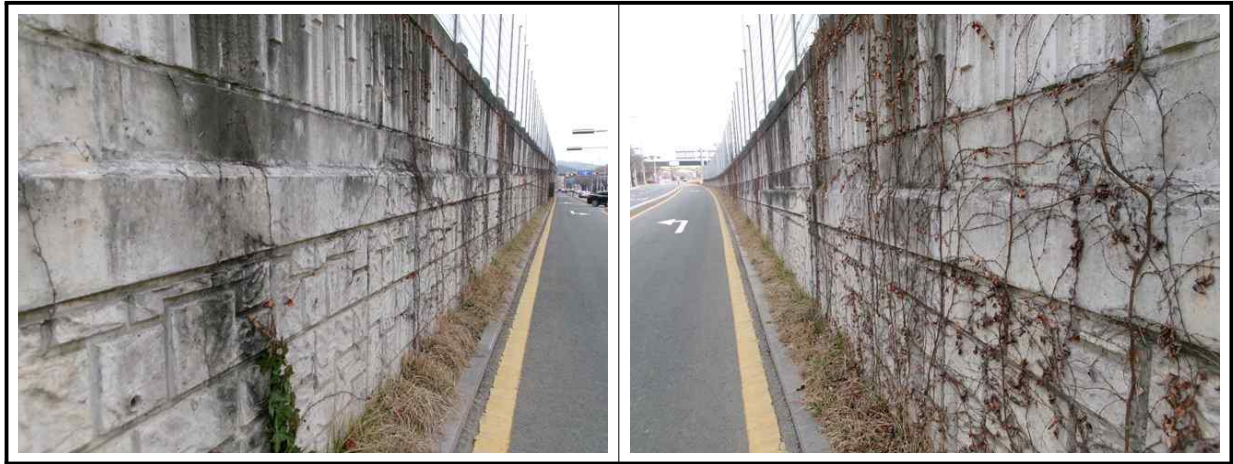
【그림 3.3.1】 지반, 기초부 전경

- 콘크리트 옹벽에 대한 현장조사 결과, 침하, 활동, 전도 등 구조적인 손상결함 및 세굴이 없는 양호한 상태로 조사되었다.

- 기초부 현장조사 결과 손상이 없는 상태로 확인되었고, 침하, 활동, 전도 등 구조적인 손상결함 및 세굴이 없는 양호한 상태로 신규 손상 등은 조사되지 않았으나 주기적인 점검을 통하여 지반, 기초부의 손상발생 여부 확인 등의 유지관리가 필요할 것으로 사료된다.

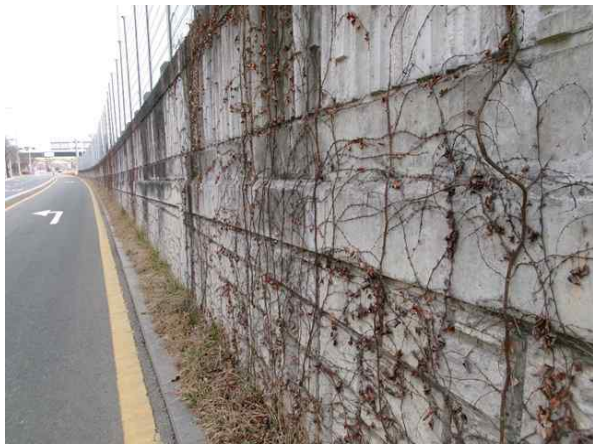
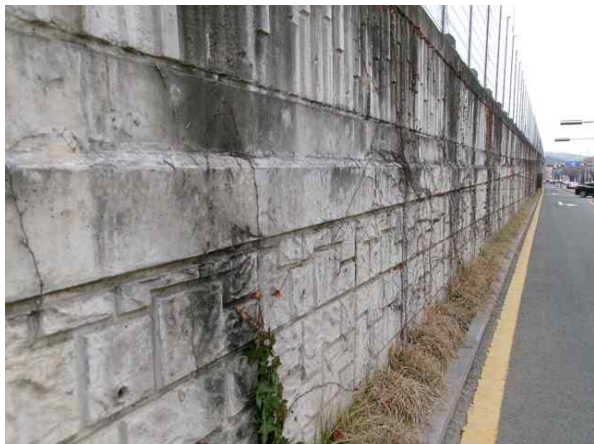
| 현 황 | • 상태양호 | 현 황 | • 상태양호 |
| 원 인 | • — | 원 인 | • — |

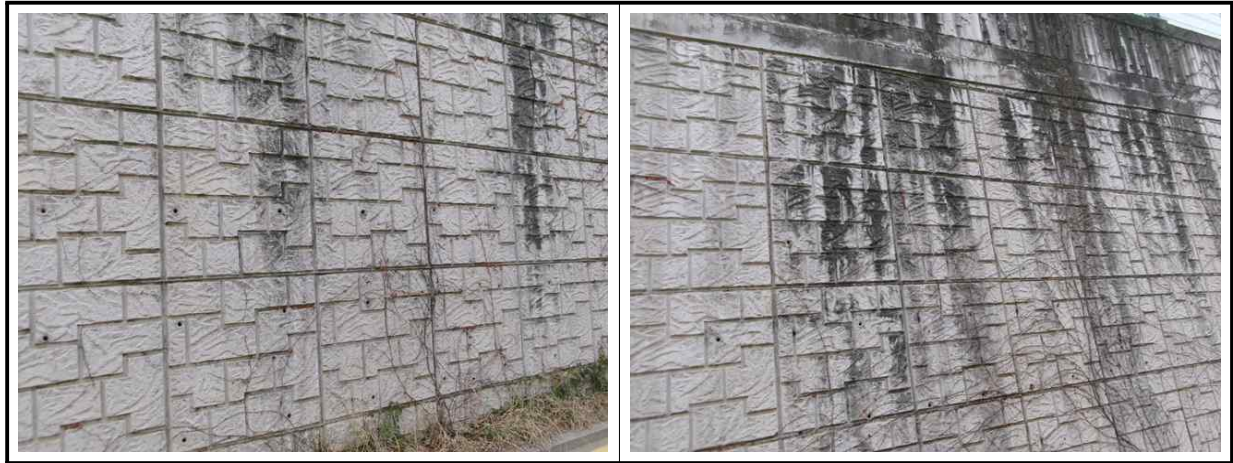
【그림 3.3.2】 전면부 전경

- 콘크리트 옹벽에 대한 현장조사 결과, 구조적인 손상결함 및 손상이 발생하지 않은 양호한 상태로 확인되었다.

- 콘크리트 옹벽의 전면부 현장조사 결과, 구조적인 손상결함 및 손상은 발생하지 않은 것으로 조사되었으나 주기적인 점검을 통하여 손상발생 여부 확인 등의 유지관리가 필요할 것으로 사료된다.

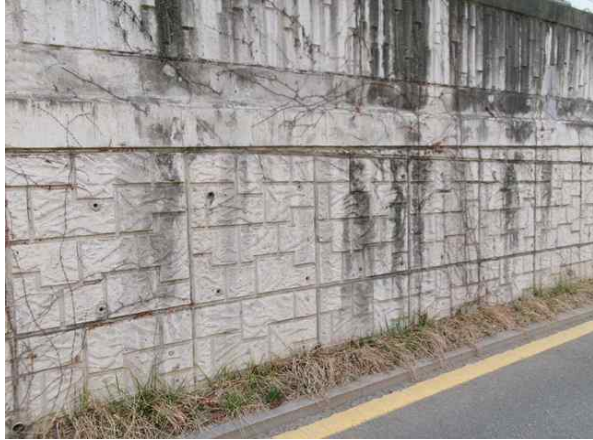
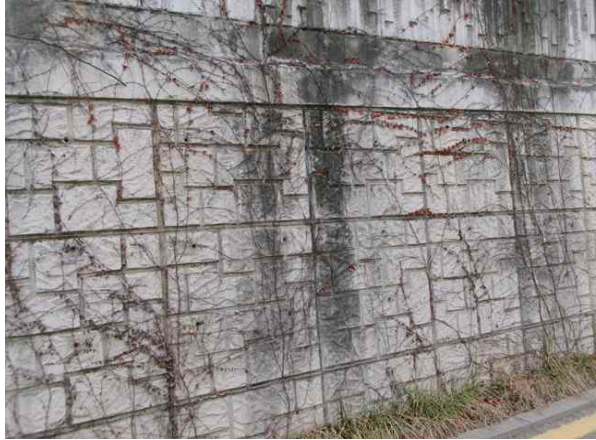
| 현 황 | • 상태양호 | 현 황 | • 상태양호 |
| 원 인 | • — | 원 인 | • — |

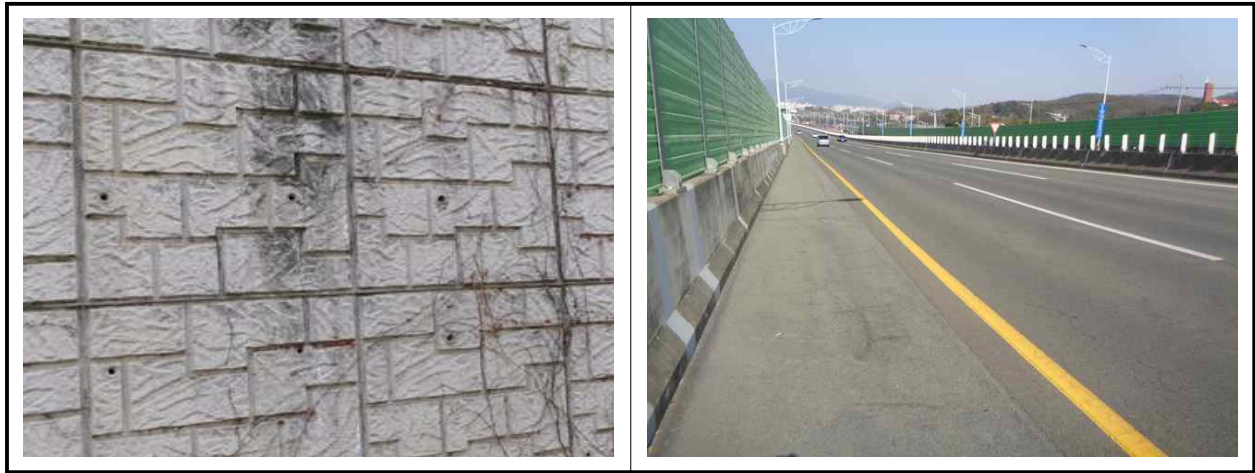
【그림 3.3.3】 주변영향인자 전경

콘크리트 옹벽 내의 배수시설을 확인한 결과, 설계도서상 옹벽 전면부에 수평배수공이 설치되어 있는 것으로 확인되었다. 옹벽 상부에도 별도의 배수시설은 설치되어 있지 않은 상태이나 포장부의 구배의 영향을 받아 배수기능에 이상은 없는 상태이다.

- 콘크리트 옹벽에 대한 현장조사 결과, 옹벽 상부 포장부에 침하 및 구조적인 손상은 조사되지 않은 양호한 상태로 확인되었다.

- 콘크리트 옹벽의 주변영향인자의 현장조사 결과, 옹벽 상부 포장부에 차량의 주행으로 인한 손상 이외에 배수불량 등으로 인한 침하 등의 구조적인 손상은 확인되지 않았으나 주기적인 점검을 통하여 손상발생 여부 확인 등의 유지관리가 필요할 것으로 사료된다.

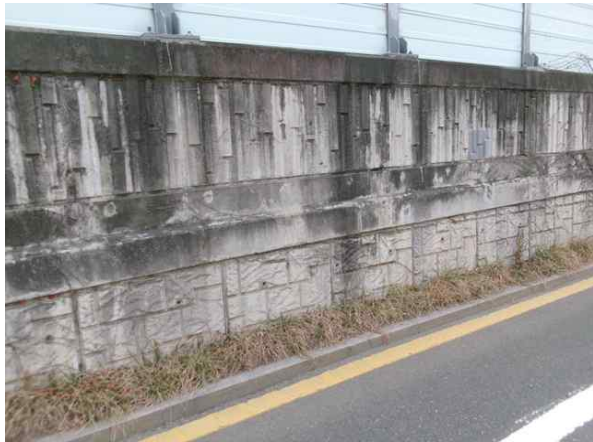
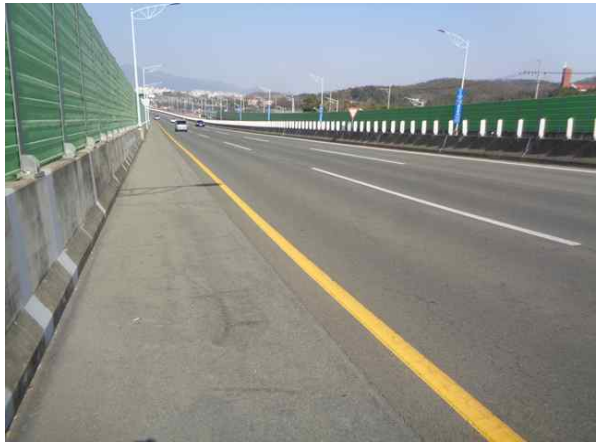
| 현 황 | • 상태양호 | 현 황 | • 상태양호 |
| 원 인 | • — | 원 인 | • — |

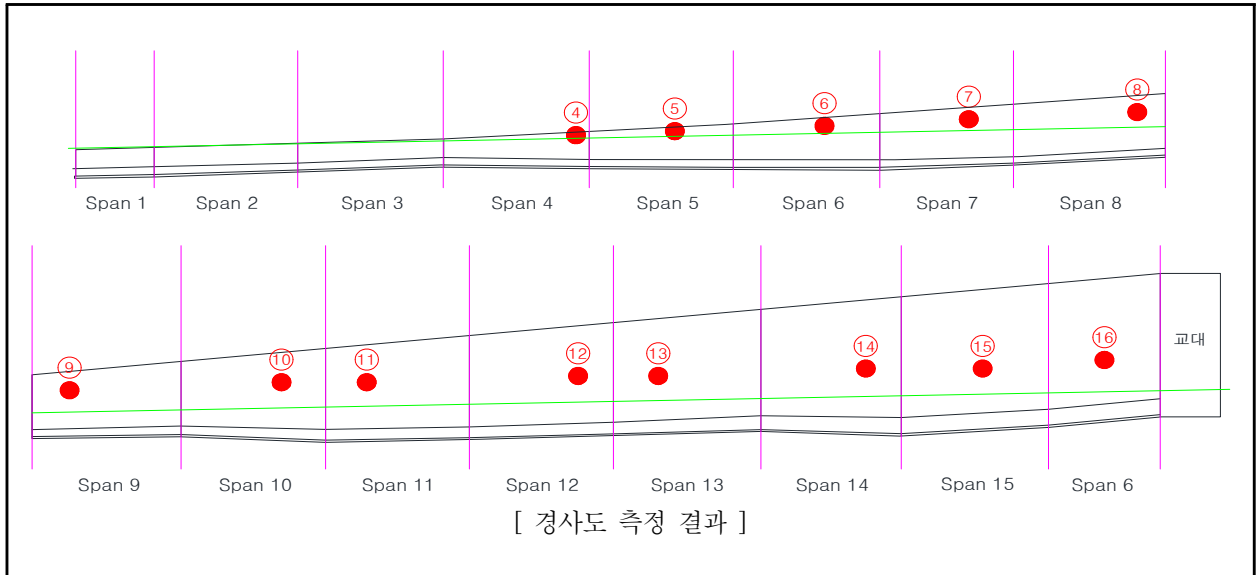
【그림 3.3.5】 경사도 측정 결과

보강토옹벽에 선형 및 수준측량 결과, 침하, 전도, 활동에 의한 위험성은 없는 것으로 검토되었다.

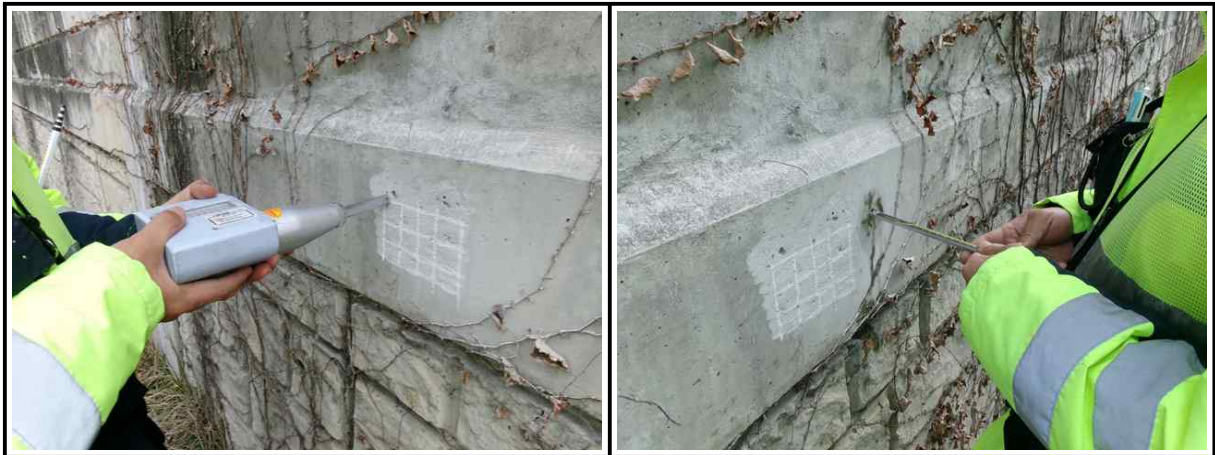
【그림 3.3.7】 콘크리트 내구성 조사 현황

- 탄산화 깊이 측정결과, 전면부 6.0~8.0mm로, 잔여깊이가 47.0~71.0로 측정되어 30mm이상을 확보하고, 세부지침 지침기준 "a"로 평가 되어 탄산화에 따른 철근의 부식발생 영향은 없는 것으로 판단된다.

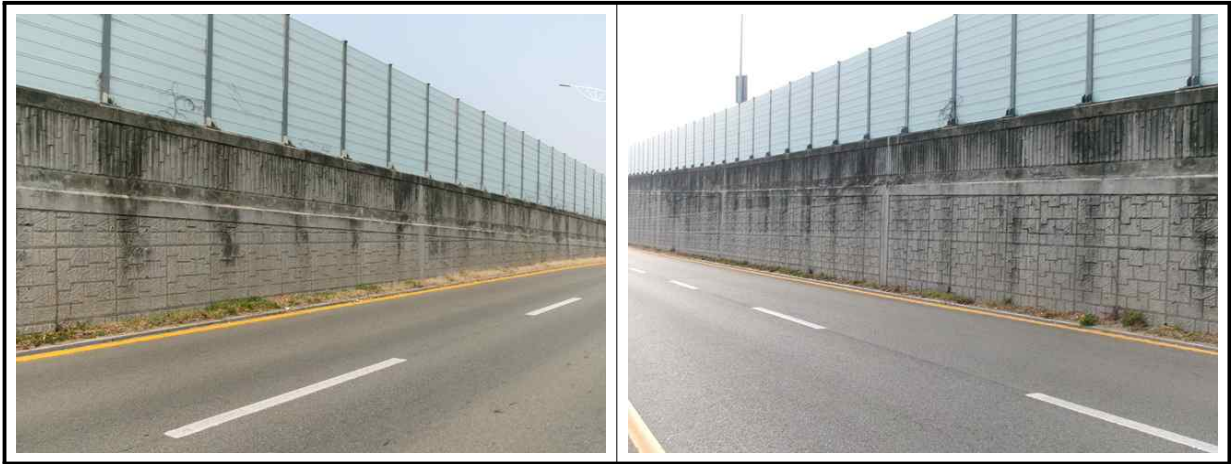
【그림 4.3.1】 지반, 기초부 전경

- 콘크리트 옹벽에 대한 현장조사 결과, 침하, 활동, 전도 등 구조적인 손상결함 및 세굴이 없는 양호한 상태로 조사되었다.

- 기초부 현장조사 결과 손상이 없는 상태로 확인되었고, 침하, 활동, 전도 등 구조적인 손상결함 및 세굴이 없는 양호한 상태로 신규 손상 등은 조사되지 않았으나 주기적인 점검을 통하여 지반, 기초부의 손상발생 여부 확인 등의 유지관리가 필요할 것으로 사료된다.

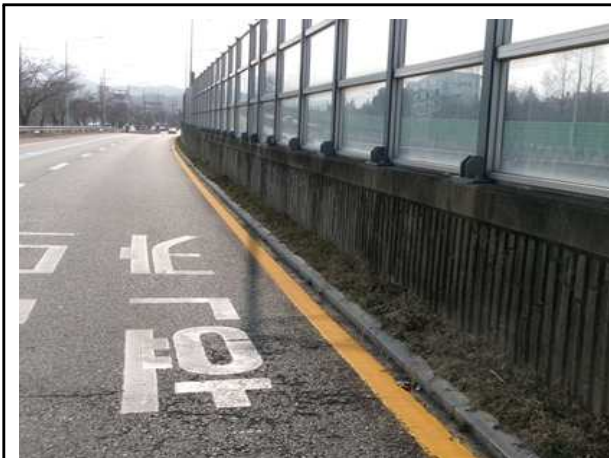
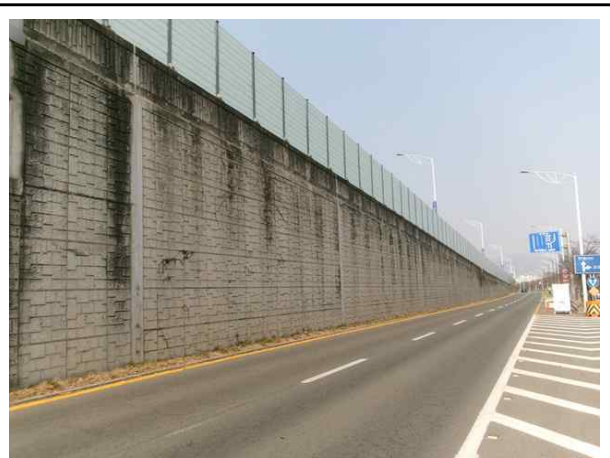
| 현 황 | • 상태양호 | 현 황 | • 상태양호 |
| 원 인 | • — | 원 인 | • — |

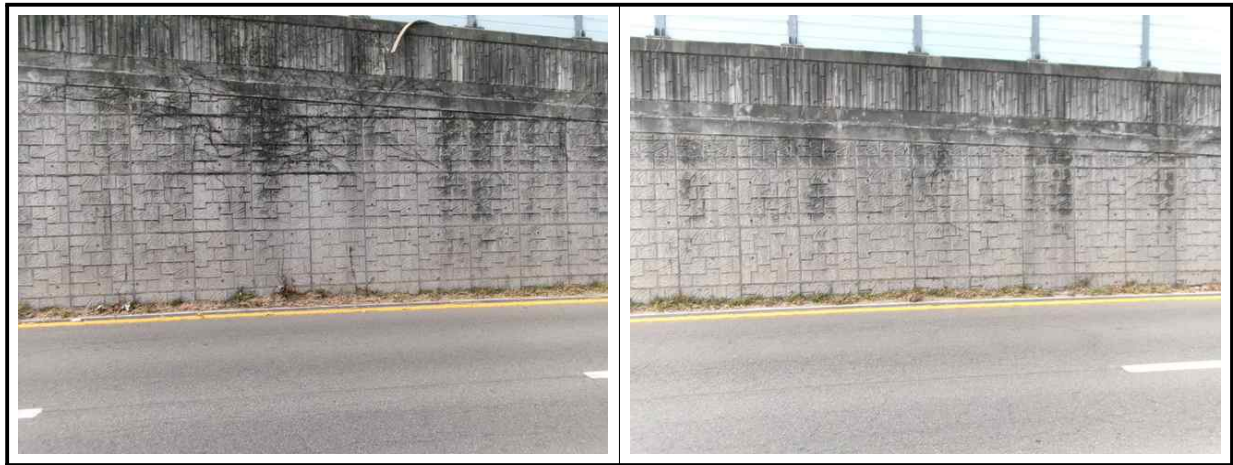
【그림 4.3.2】 전면부 전경

- 콘크리트 옹벽에 대한 현장조사 결과, 구조적인 손상결함 및 손상이 발생하지 않은 양호한 상태로 확인되었다.

- 콘크리트 옹벽의 전면부 현장조사 결과, 구조적인 손상결함 및 손상은 발생하지 않은 것으로 조사되었으나 주기적인 점검을 통하여 손상발생 여부 확인 등의 유지관리가 필요할 것으로 사료된다.

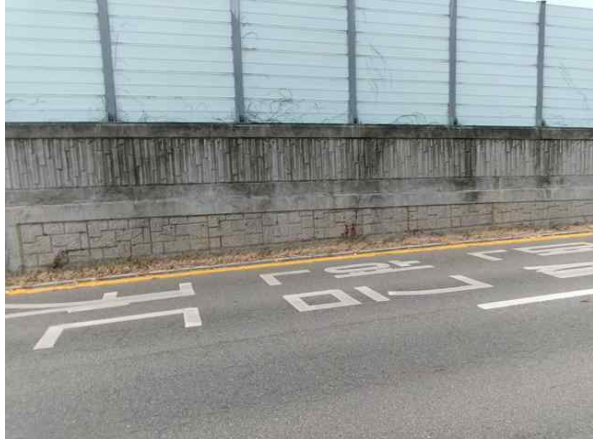
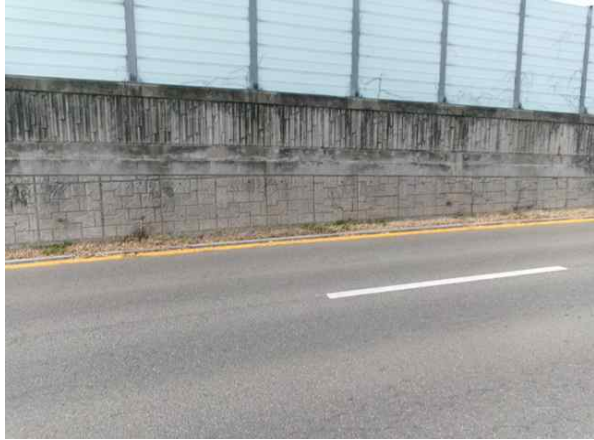
| 현 황 | • 상태양호 | 현 황 | • 상태양호 |
| 원 인 | • — | 원 인 | • — |

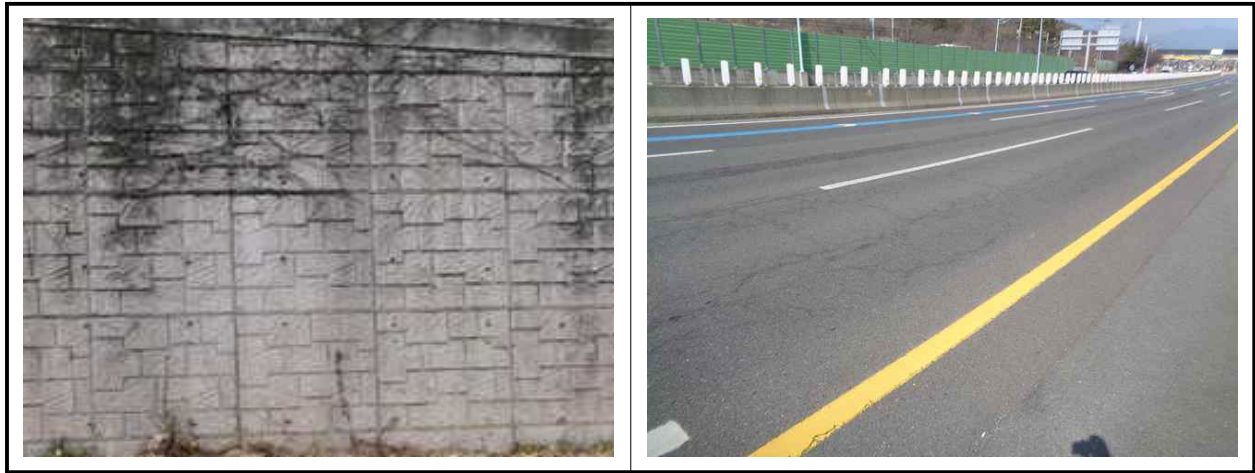
【그림 4.3.3】 주변영향인자 전경

콘크리트 옹벽 내의 배수시설을 확인한 결과, 설계도서상 옹벽 전면부에 수평배수공이 설치되어 있는 것으로 확인되었다. 옹벽 상부에도 별도의 배수시설은 설치되어 있지 않은 상태이나 포장부의 구배의 영향을 받아 배수기능에 이상은 없는 상태이다.

- 콘크리트 옹벽에 대한 현장조사 결과, 옹벽 상부 포장부에 침하 및 구조적인 손상은 조사되지 않은 양호한 상태로 확인되었다.

- 콘크리트 옹벽의 주변영향인자의 현장조사 결과, 옹벽 상부 포장부에 차량의 주행으로 인한 손상 이외에 배수불량 등으로 인한 침하 등의 구조적인 손상은 확인되지 않았으나 주기적인 점검을 통하여 손상발생 여부 확인 등의 유지관리가 필요할 것으로 사료된다.

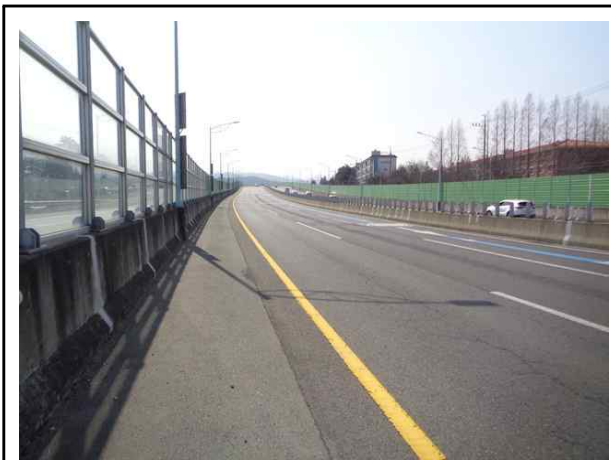
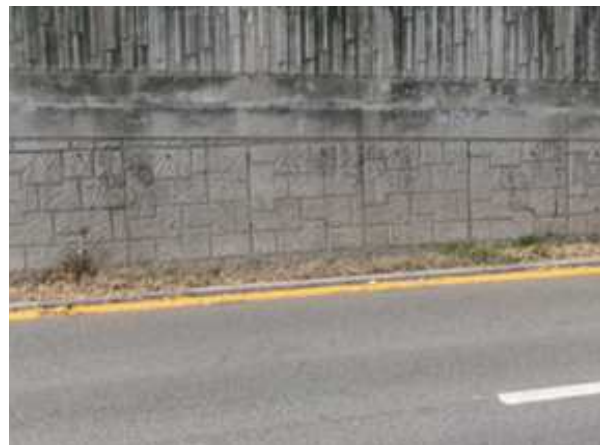
| 현 황 | • 상태양호 | 현 황 | • 상태양호 |
| 원 인 | • — | 원 인 | • — |

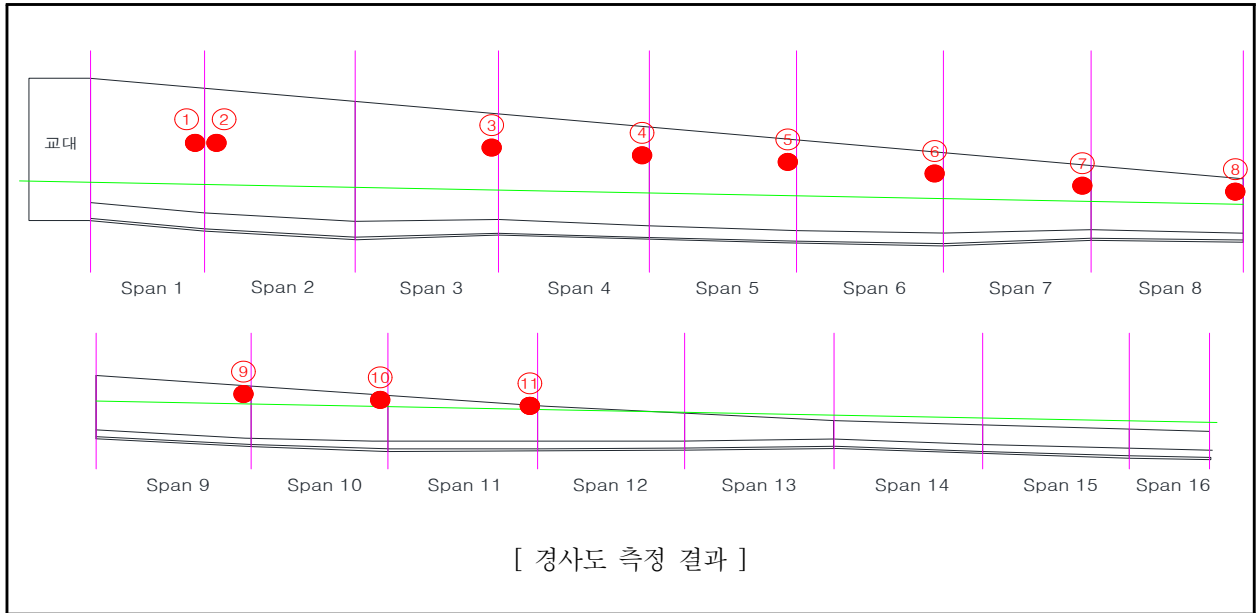
【그림 4.3.5】 경사도 측정 결과

보강토옹벽에 선형 및 수준측량 결과, 침하, 전도, 활동에 의한 위험성은 없는 것으로 검토되었다.

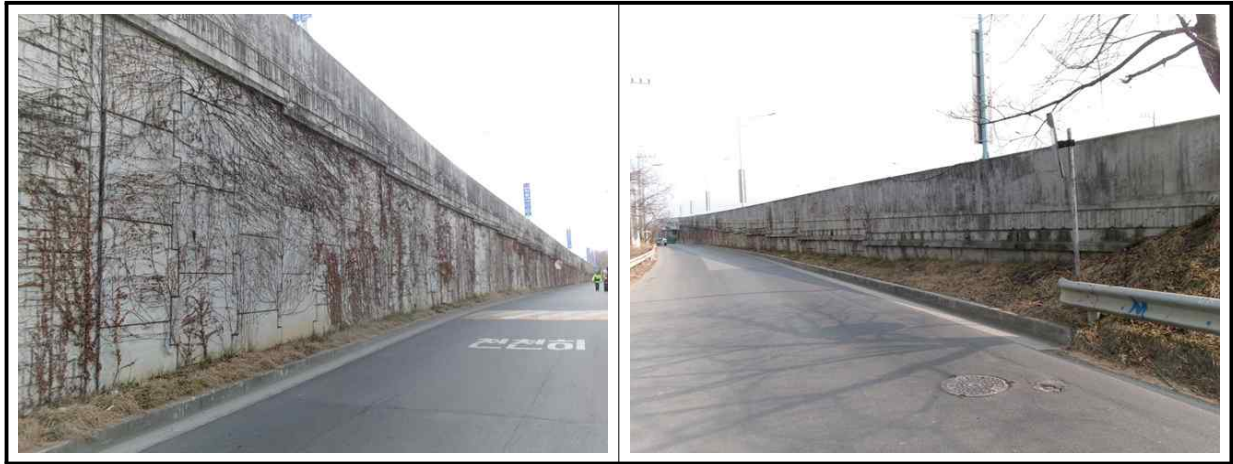
【그림 5.3.1】 지반, 기초부 전경

- 보강토옹벽에 대한 현장조사 결과, 침하, 활동, 전도 등 구조적인 손상결함 및 세굴이 없는 양호한 상태로 조사되었다.

- 기초부 현장조사 결과 손상이 없는 상태로 확인되었고, 침하, 활동, 전도 등 구조적인 손상결함 및 세굴이 없는 양호한 상태로 신규 손상 등은 조사되지 않았으나 주기적인 점검을 통하여 지반, 기초부의 손상발생 여부 확인 등의 유지관리가 필요할 것으로 사료된다.

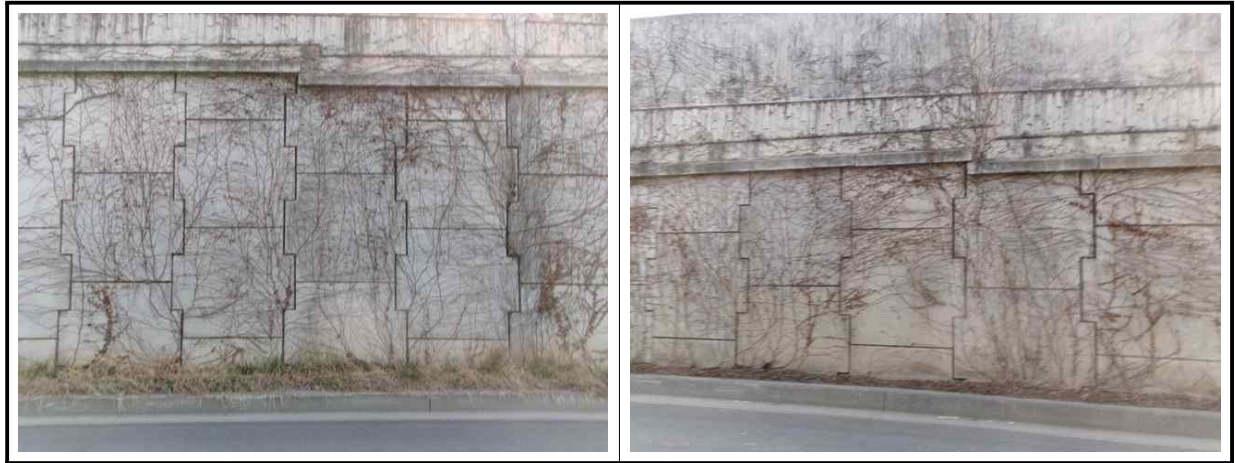
【그림 5.3.2】 전면부 전경

- 보강토옹벽에 대한 현장조사 결과, 구조적인 손상결함 및 손상이 발생하지 않은 양호한 상태이나 콘크리트 파손, 박리의 손상이 확인되었다.

- 보강토옹벽의 전면부 현장조사 결과, 구조적인 손상결함 및 손상은 발생하지 않은 것으로 조사되었으나 외부충격에 의한 콘크리트 파손, 박리 등의 손상이 확인되었으며, 내구성 확보차원의 단면보수 등의 보수를 실시하고 주기적인 점검을 통하여 손상발생 및 재발생 여부 확인 등의 유지관리가 필요할 것으로 사료된다.

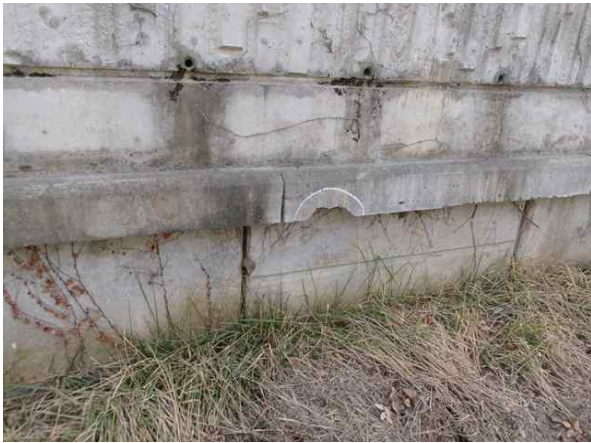
| 현 황 | • 콘크리트 파손 | 현 황 | • 콘크리트 박리 |
| 원 인 | • 외부충격 | 원 인 | • 외부충격 |

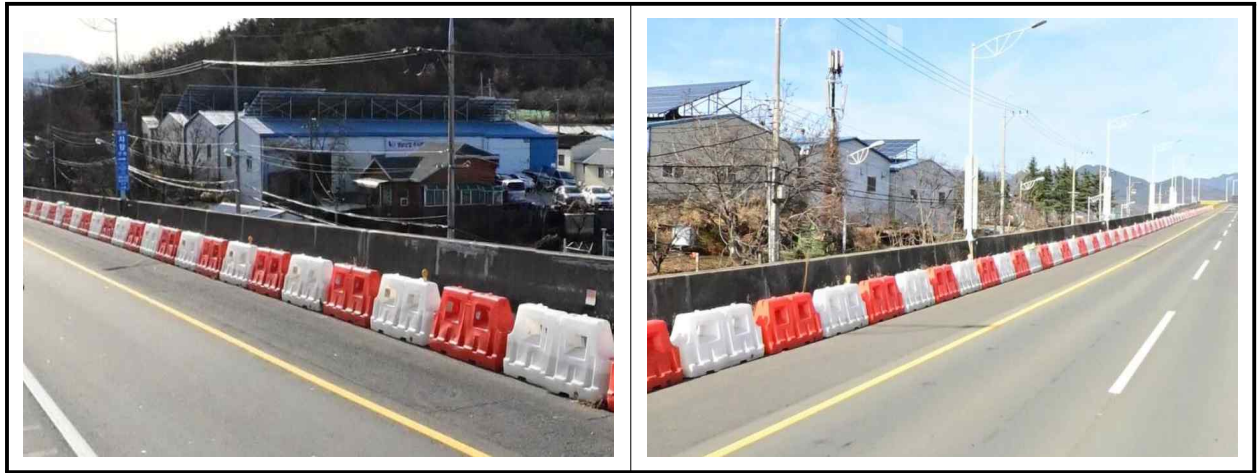
【그림 5.3.3】 주변영향인자 전경

패널식 보강토옹벽 내의 배수시설을 확인한 결과, 설계도서상 본 보강토 옹벽에 별도의 배수시설은 설치되지 않은 것으로 확인되었으나 포장부의 구배의 영향을 받아 배수기능에 이상은 없는 상태이다.

- 보강토옹벽에 대한 현장조사 결과, 옹벽 상부 포장부에 침하 및 구조적인 손상은 조사되지 않은 양호한 상태로 확인되었다.

- 보강토옹벽의 주변영향인자의 현장조사 결과, 옹벽 상부 포장부에 차량의 주행으로 인한 손상 이외에 배수불량 등으로 인한 침하 등의 구조적인 손상은 확인되지 않았으나 주기적인 점검을 통하여 손상발생 여부 확인 등의 유지관리가 필요할 것으로 사료된다.
