2023년 상반기 시설물 안전점검  
및 공동시설 점검 기술용역  
**정밀안전점검 보고서**

[ 종 외 옹벽 시설물 ]

2023. 04

(주)명성엔지니어링

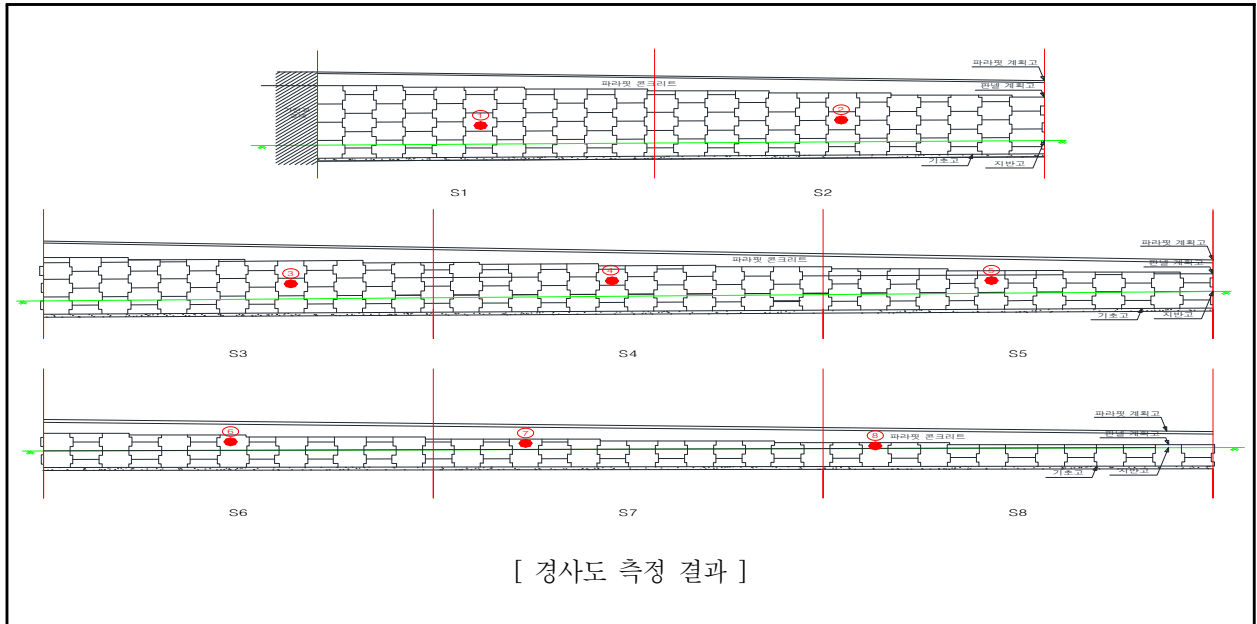
【그림 5.3.5】 경사도 측정 결과

보강토옹벽에 선형 및 수준측량 결과, 침하, 전도, 활동에 의한 위험성은 없는 것으로 검토되었다.

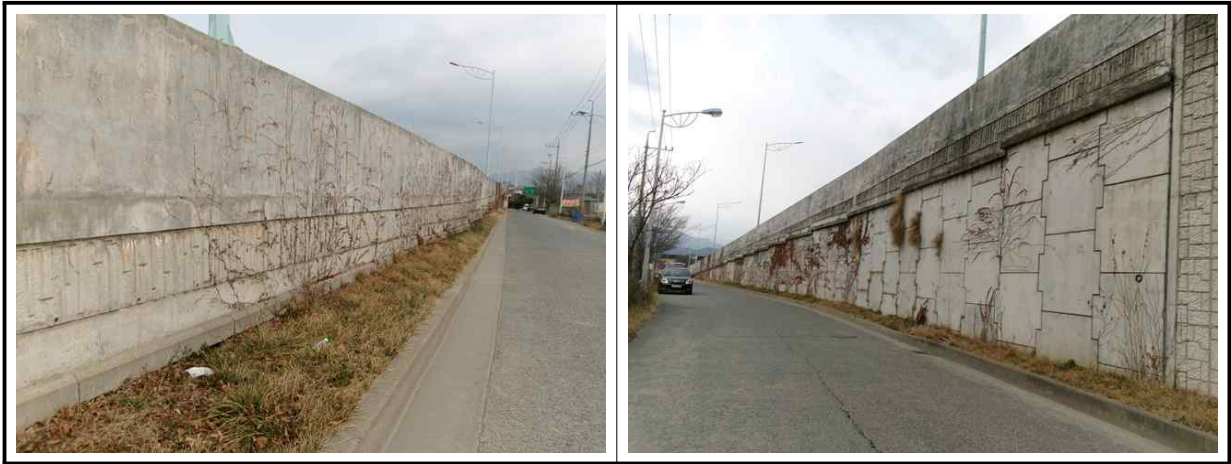
【그림 6.3.1】 지반, 기초부 전경

- 보강토옹벽에 대한 현장조사 결과, 침하, 활동, 전도 등 구조적인 손상결함 및 세굴이 없는 양호한 상태로 조사되었다.

- 기초부 현장조사 결과 손상이 없는 상태로 확인되었고, 침하, 활동, 전도 등 구조적인 손상결함 및 세굴이 없는 양호한 상태로 신규 손상 등은 조사되지 않았으나 주기적인 점검을 통하여 지반, 기초부의 손상발생 여부 확인 등의 유지관리가 필요할 것으로 사료된다.

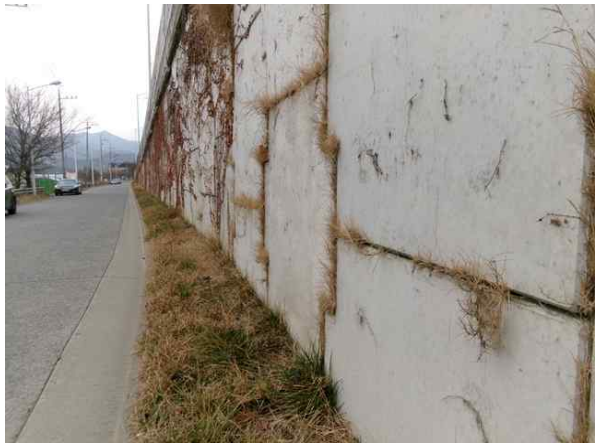
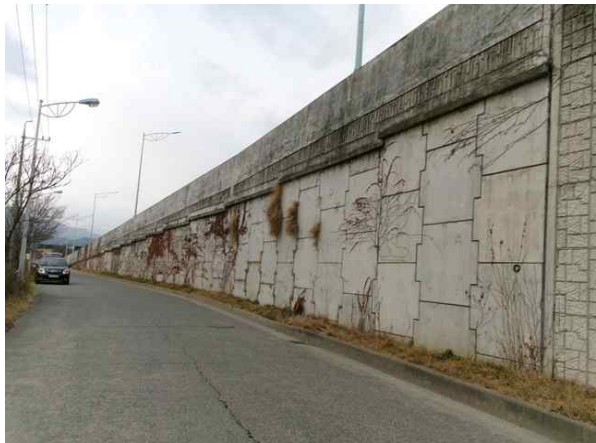
| 현 황 | • 상태양호 | 현 황 | • 상태양호 |
| 원 인 | • - | 원 인 | • - |

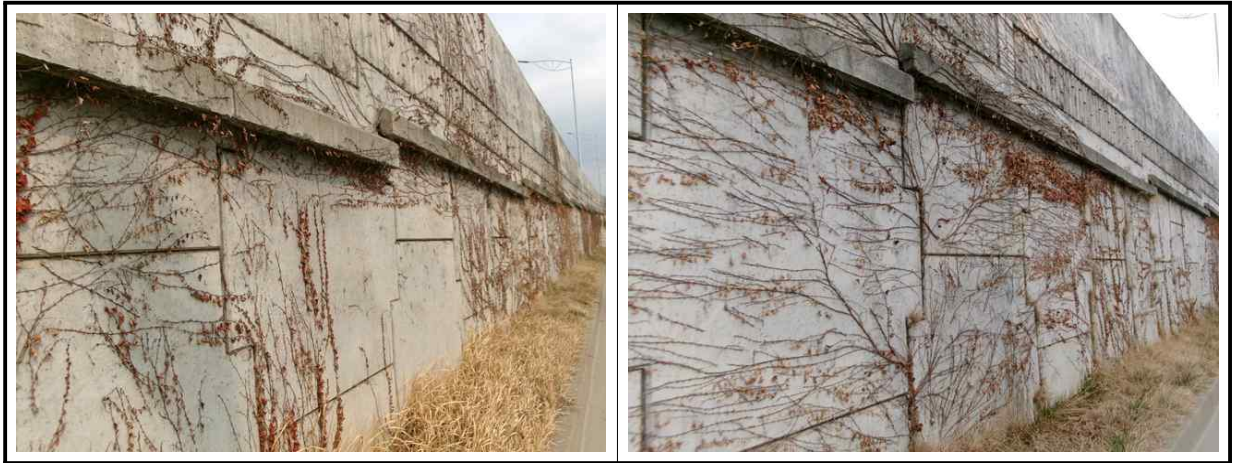
【그림 6.3.2】 전면부 전경

- 보강토옹벽에 대한 현장조사 결과, 콘크리트 파손, 들뜸, 패널 파손, 누수흔적, 배부름 등의 손상이 조사되었으며, 구조적인 손상결합 및 손상이 발생하지 않은 양호한 상태로 확인되었다.

- 보강토옹벽의 전면부 현장조사 결과, 구조적인 손상결합 및 손상은 발생하지 않은 것으로 조사되었으나 기존손상인 외부충격 및 외부 우수유입으로 인한 패널 파손, 콘크리트 파손 및 들뜸, 누수흔적이 확인었고, 신규손상으로 외부충격에 의한 철근노출이 추가로 조사되었다. 사용성에 문제는 없는 상태로 내구성 확보차원의 단면보수, 단면보수(방청) 등의 보수를 실시하고 주기적인 점검을 통한 보수부 재손상 등을 확인하는 유지관리가 필요하다.
- S8에 배부름이 조사되었고, 손상원인은 보강토 옹벽의 원지반이 연약지반상의 습윤상태 매립토로 구성되어 장기간의 잔류침하와 지진 등의 복합적인 요인으로 추정되며, 이에 비 진행성 배부름으로 판단되며 주기적인 점검을 통한 유지관리가 필요하다.

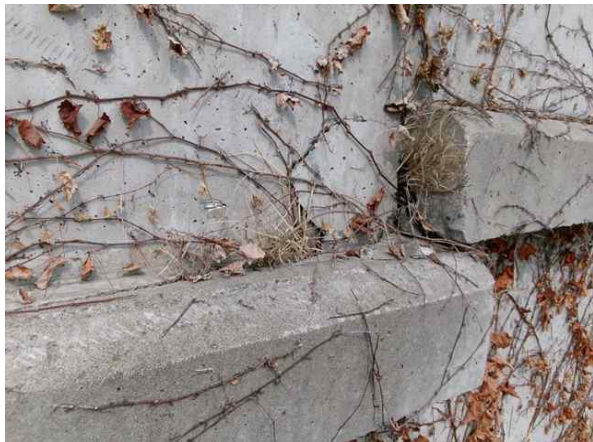
| 현 황 | • S3 콘크리트 들뜸 | 현 황 | • S7 패널 파손 |
| 원 인 | • 시공시 외부충격 | 원 인 | • 외부충격 |

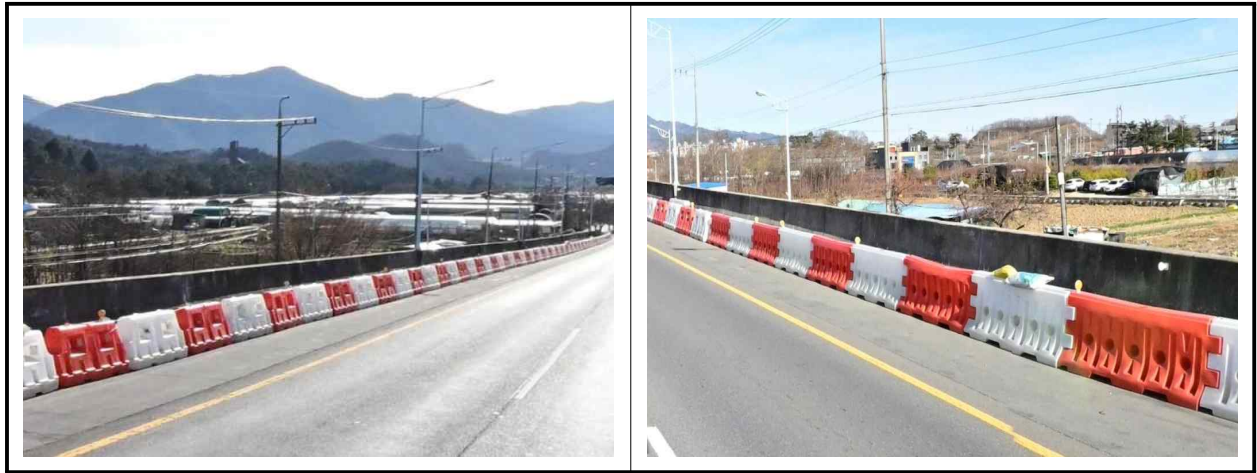
【그림 6.3.3】 주변영향인자 전경

패널식 보강토옹벽 내의 배수시설을 확인한 결과, 설계도서상 본 보강토 옹벽에 별도의 배수시설은 설치되지 않은 것으로 확인되었으나 포장부의 구배의 영향을 받아 배수기능에 이상은 없는 상태이다.

- 보강토옹벽에 대한 현장조사 결과, 옹벽 상부 포장부에 침하 및 구조적인 손상은 조사되지 않은 양호한 상태로 확인되었다.

- 보강토옹벽의 주변영향인자의 현장조사 결과, 옹벽 상부 포장부에 차량의 주행으로 인한 손상 이외에 배수불량 등으로 인한 침하 등의 구조적인 손상은 확인되지 않았으나 주기적인 점검을 통하여 손상발생 여부 확인 등의 유지관리가 필요할 것으로 사료된다.

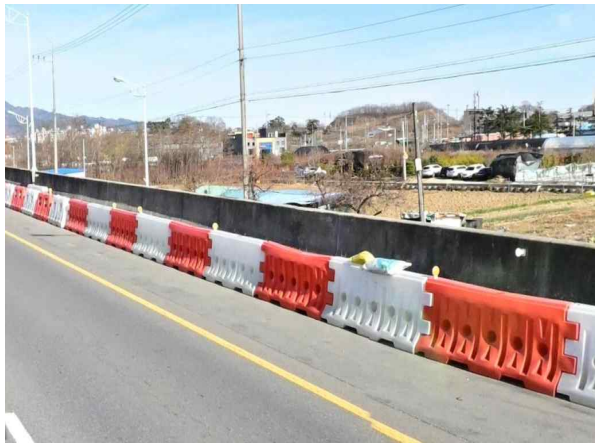
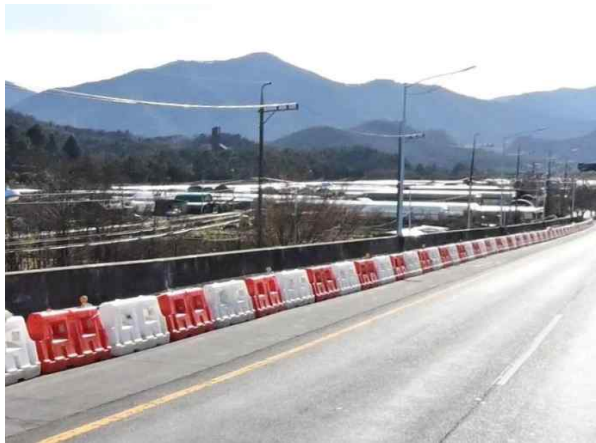
| 현 황 | • 상태양호 | 현 황 | • 상태양호 |
| 원 인 | • - | 원 인 | • - |

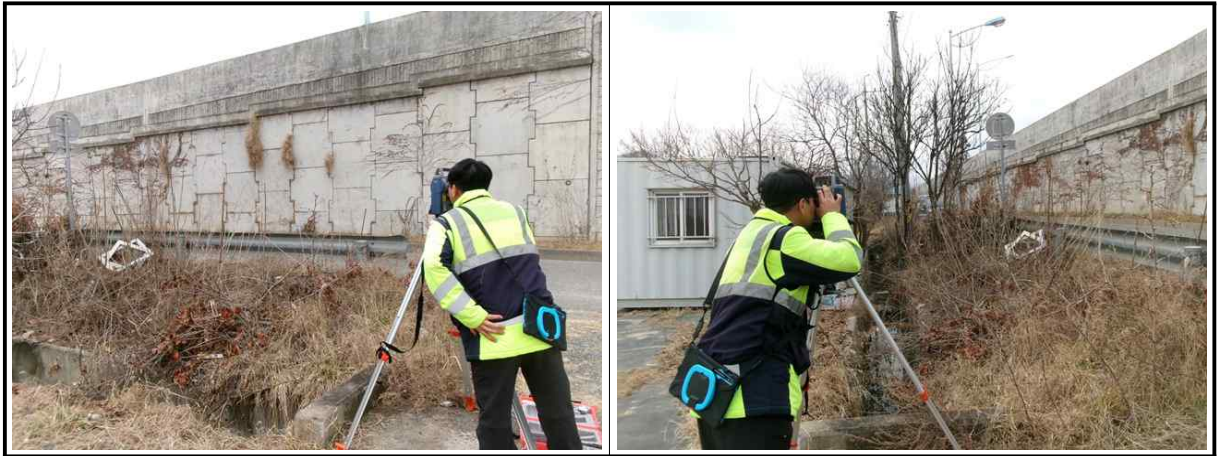
【그림 6.3.4】 측량작업 전경

배부름 의심구간의 경우 시공초기에 발생한 침하에 의한 것으로 추정되며, 이에 해당구간에 별도로 광파기를 이용한 측량을 실시하고 전회 정밀안전진단과 비교 분석한 결과 1개소의 타켓지가 손상된 것으로 확인되었고, 다수의 측량값이 전회 측량값과 근소한 차이를 보이거나 이는 측량기기 오차값 이내의 차이로 배부름의 진전은 없는 것으로 판단된다.

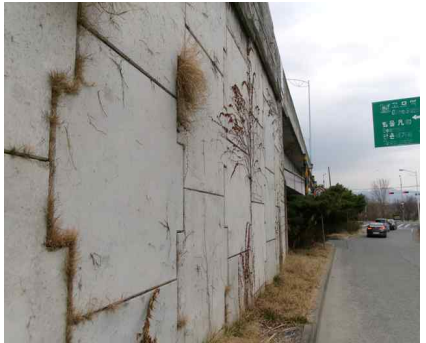
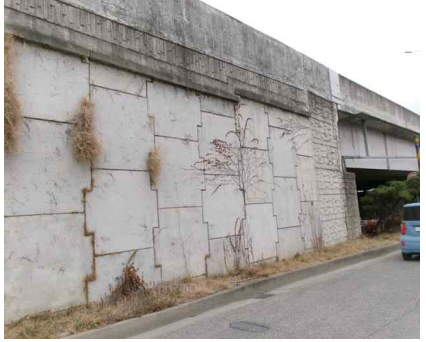
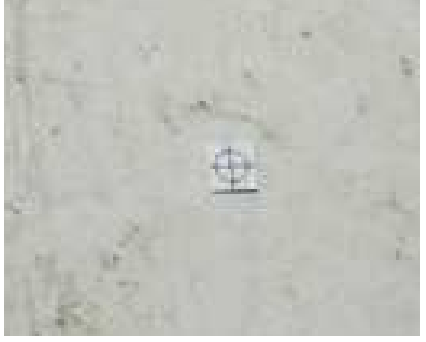
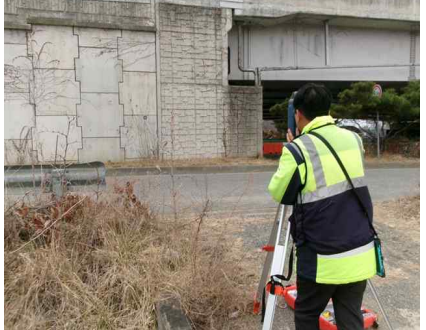
| 구 분 | 중점유지관리 사항 | 현황 사진 |
|---|---|---|
| 전<br>면<br>부 | <p>· 배부름 구간<br/>→ 배부름은 현재 비진행성으로 판단되며, 전회(2021년) 정밀안전진단시 배부름 구간에 설치된 측량 타켓지 및 기준점을 기준으로 배부름에 대한 진행성 여부를 확인하였으나 금회 정밀안전점검에서 배부름의 추가적인 진행은 없는 것으로 조사되었다. 추후 가천교 정밀안전점검 및 정밀안전진단시 측량을 실시하여 배부름에 대한 진행성 여부를 확인 등의 지속적인 유지관리가 필요하며, 진행시 보강에 대한 실시설계를 실시하는 것이 바람직 할 것으로 판단된다.</p> | |
