(주)명성엔지니어링

대구 동부순환도로 (주)

2023년 상반기 시설물 안전점검 및 공동시설점검 기술용역  
(상반기 정기안전점검)

연호지하차도

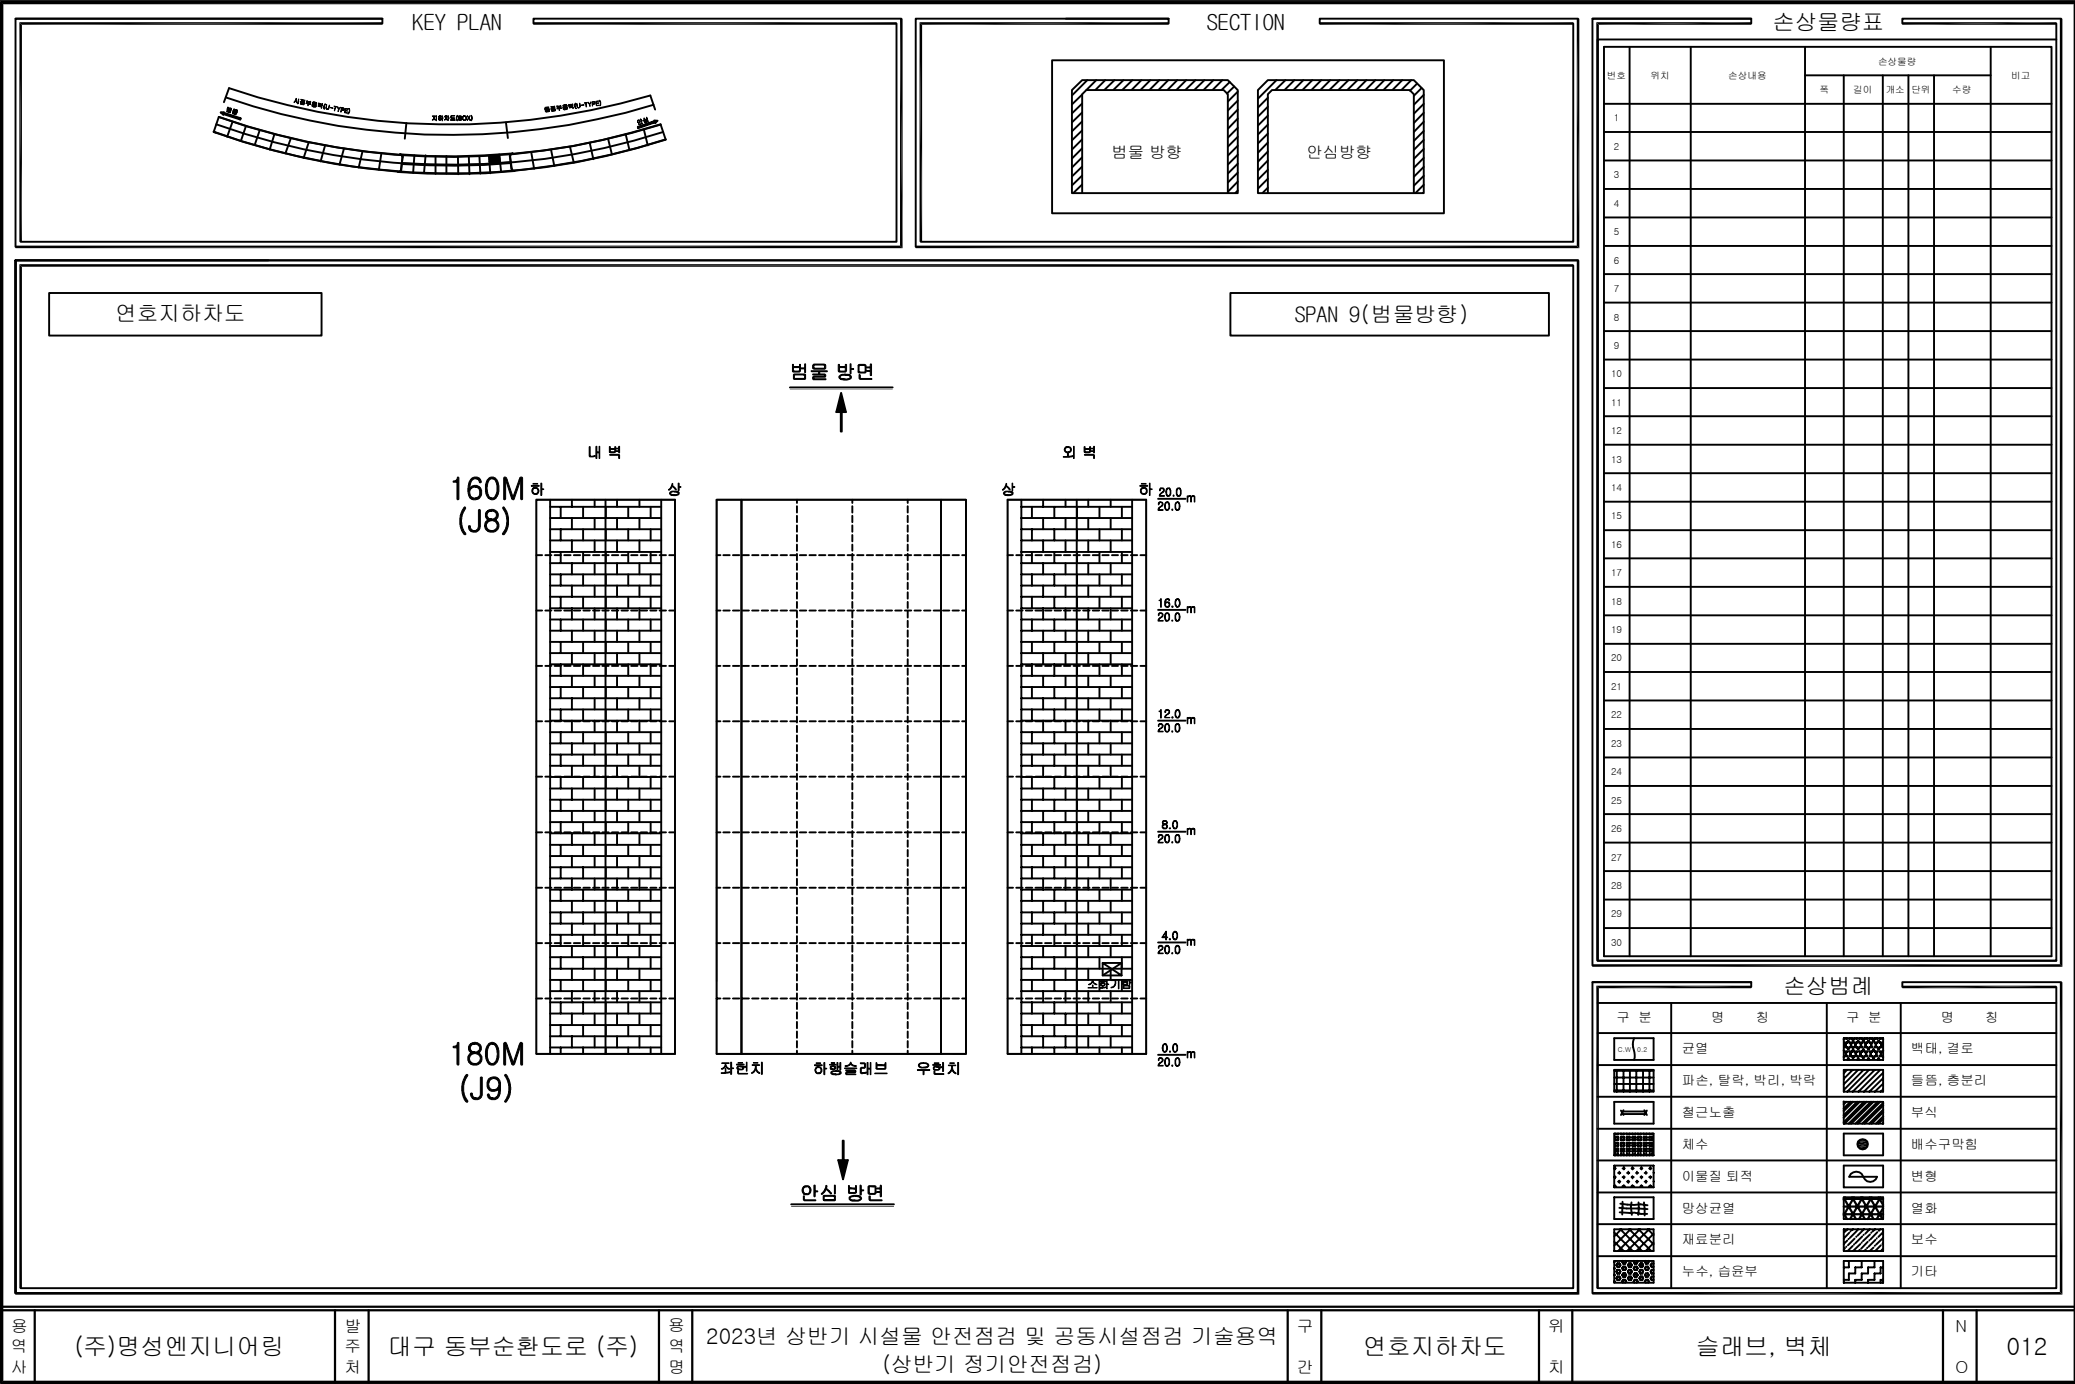
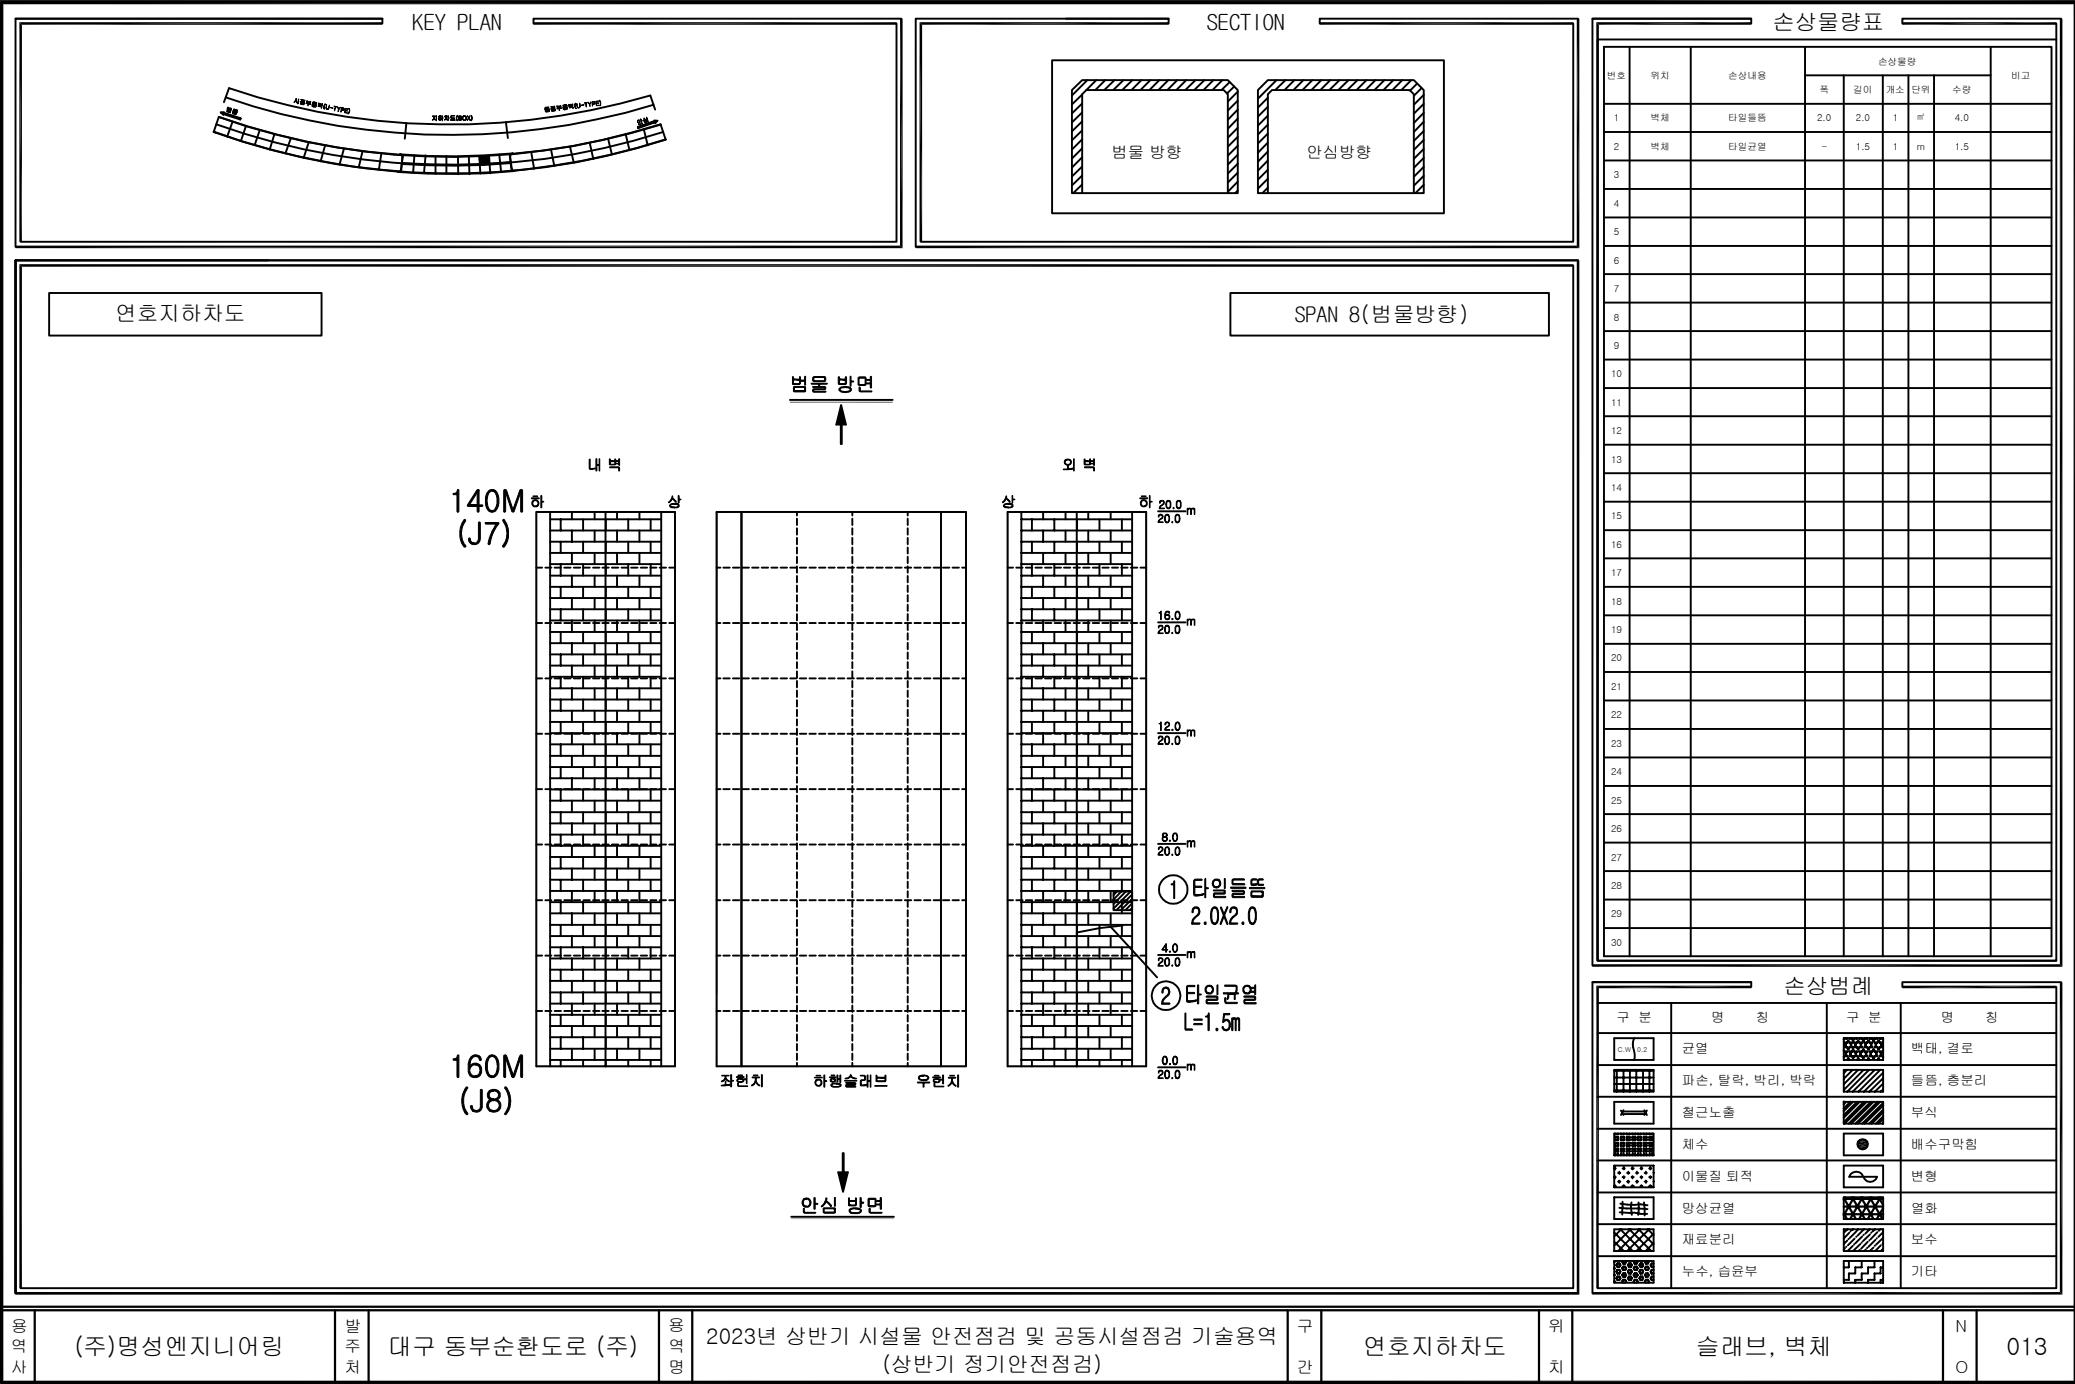
011

| 번호 | 위치 | 손상내용 | 손상물량 | | | | | 비고 |
|---|---|---|---|---|---|---|---|---|
| 2 | 벽체 | 타일균열 | - | 1.5 | 1 | m | 1.5 | |

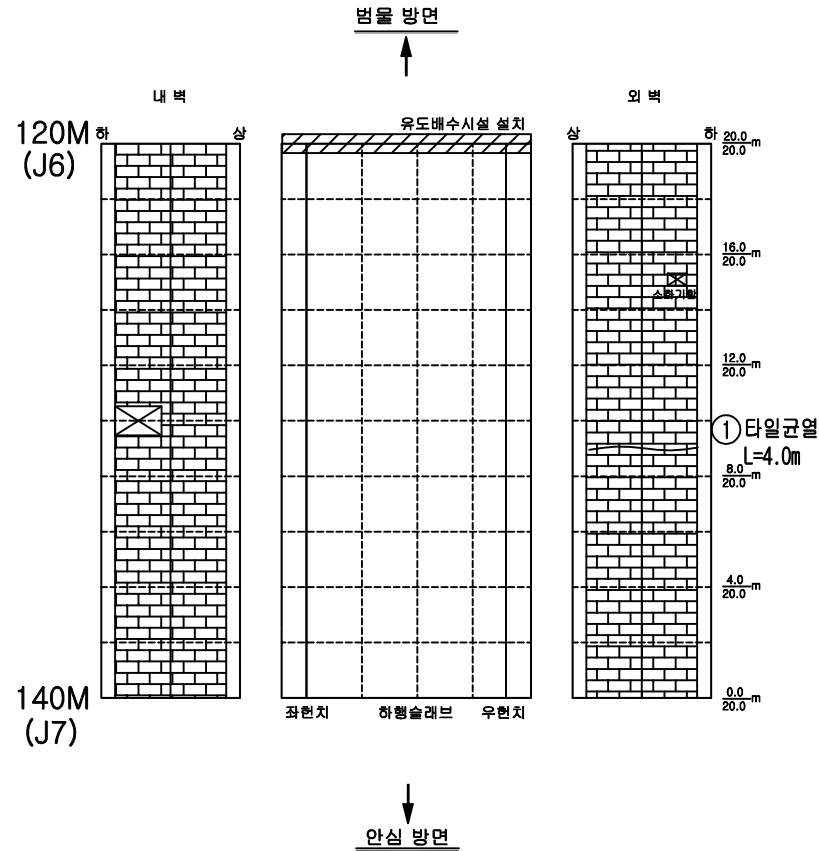
SPAN 7(범람방향)

| 번호 | 위치 | 손상내용 | 손상물량 | | | | | 비고 |
|---|---|---|---|---|---|---|---|---|
| 1 | 벽체 | 타일균열 | - | 4.0 | 1 | m | 4.0 | 선규 |

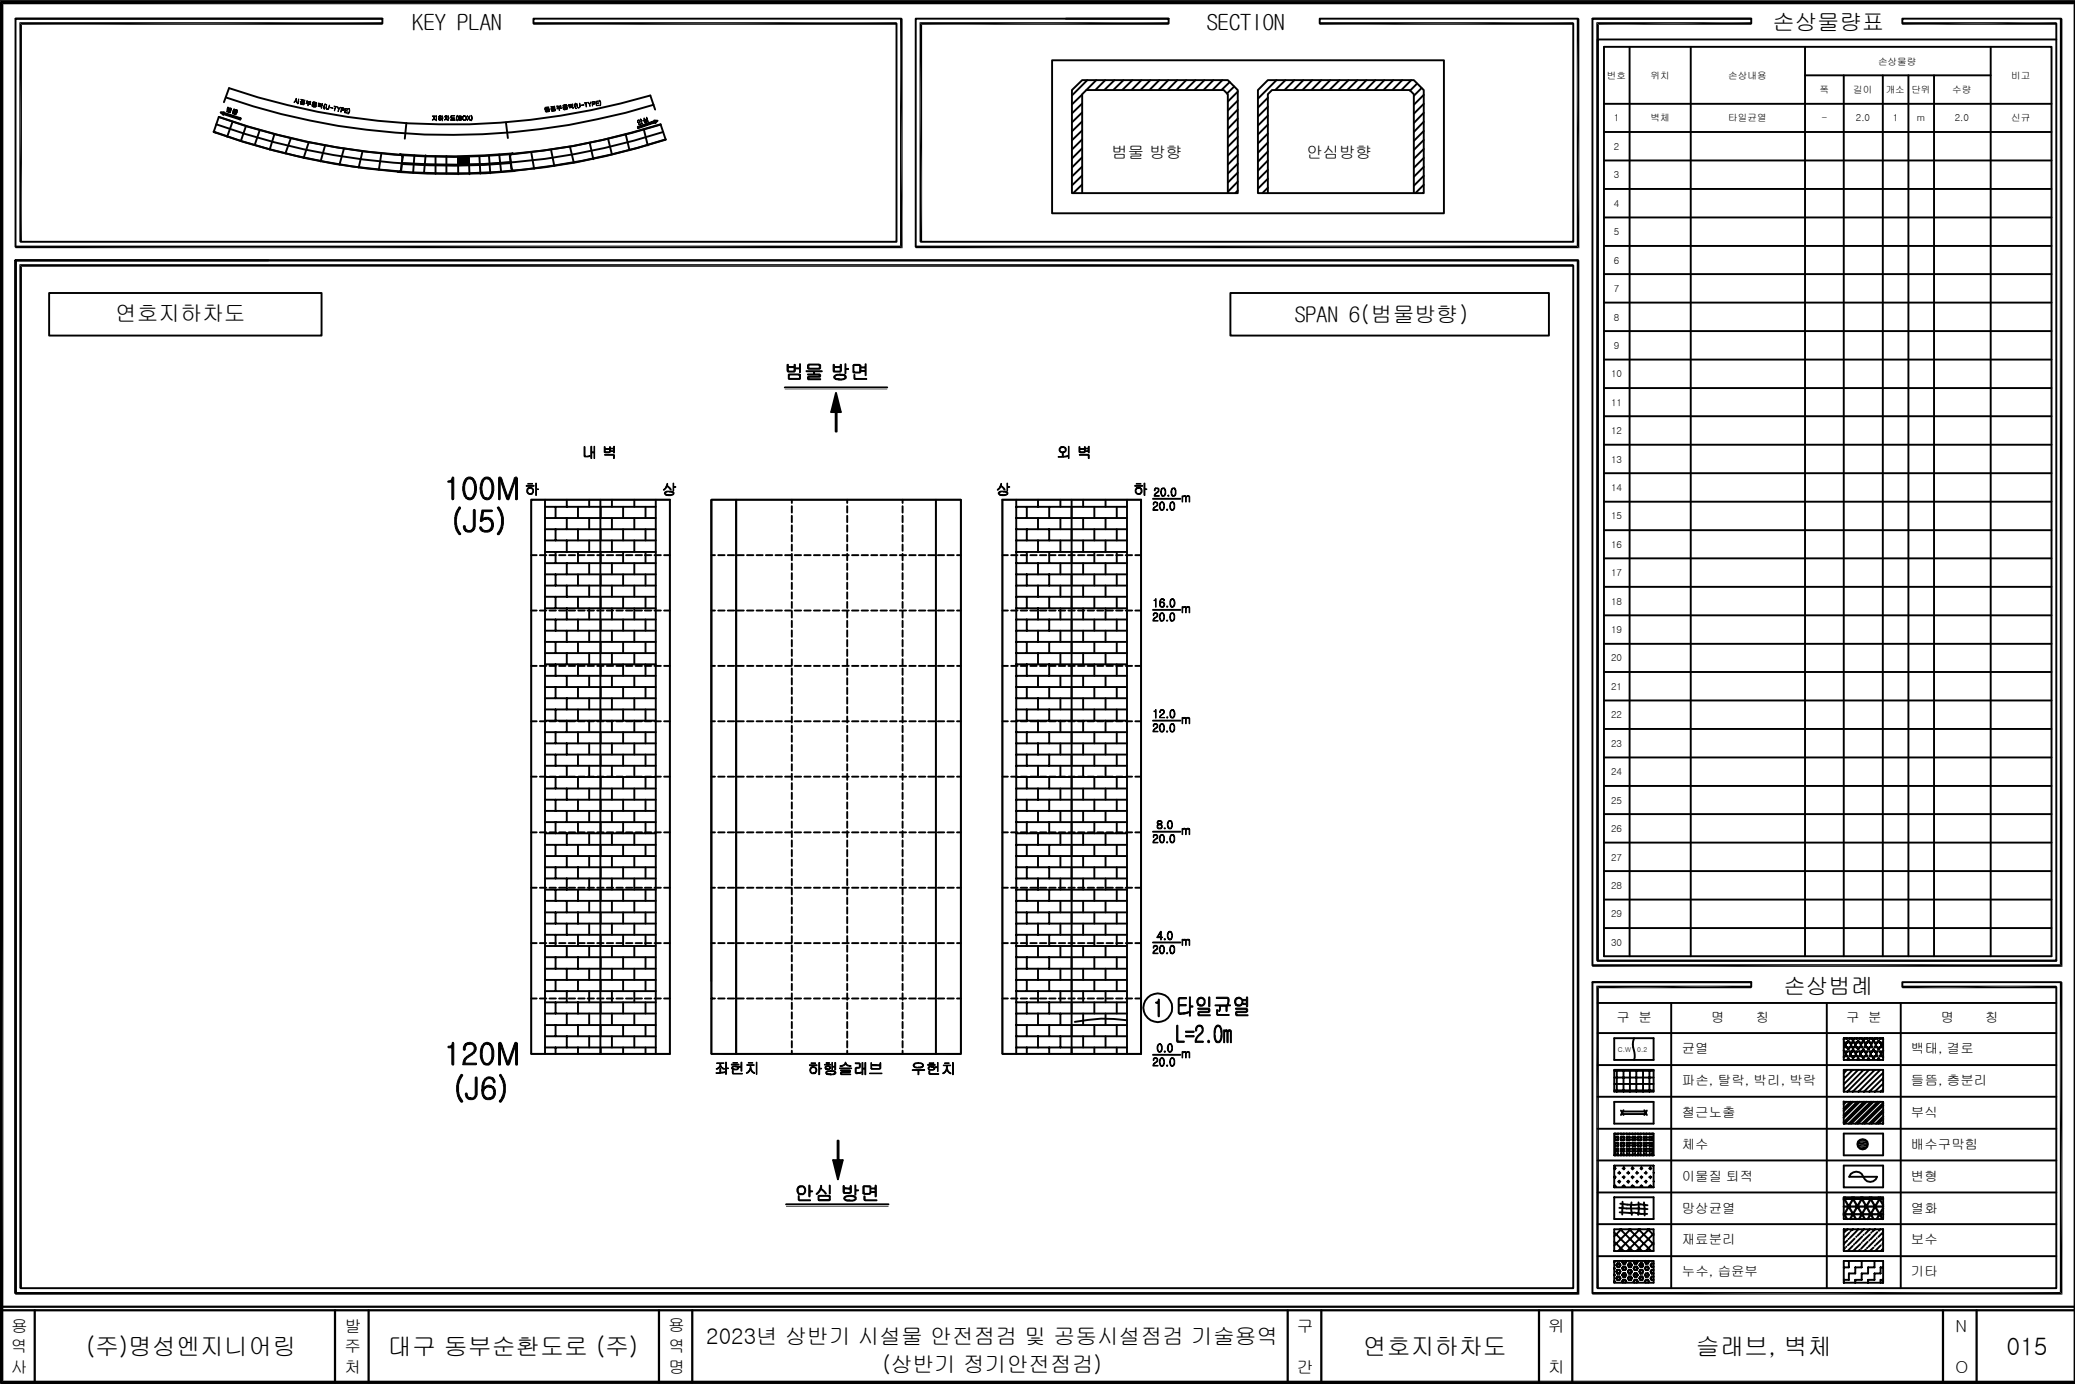
014

| 번호 | 위치 | 손상내용 | 손상물량 | | | | | 비고 |
|---|---|---|---|---|---|---|---|---|
| 1 | 벽체 | 타일균열 | - | 2.0 | 1 | m | 2.0 | 선규 |

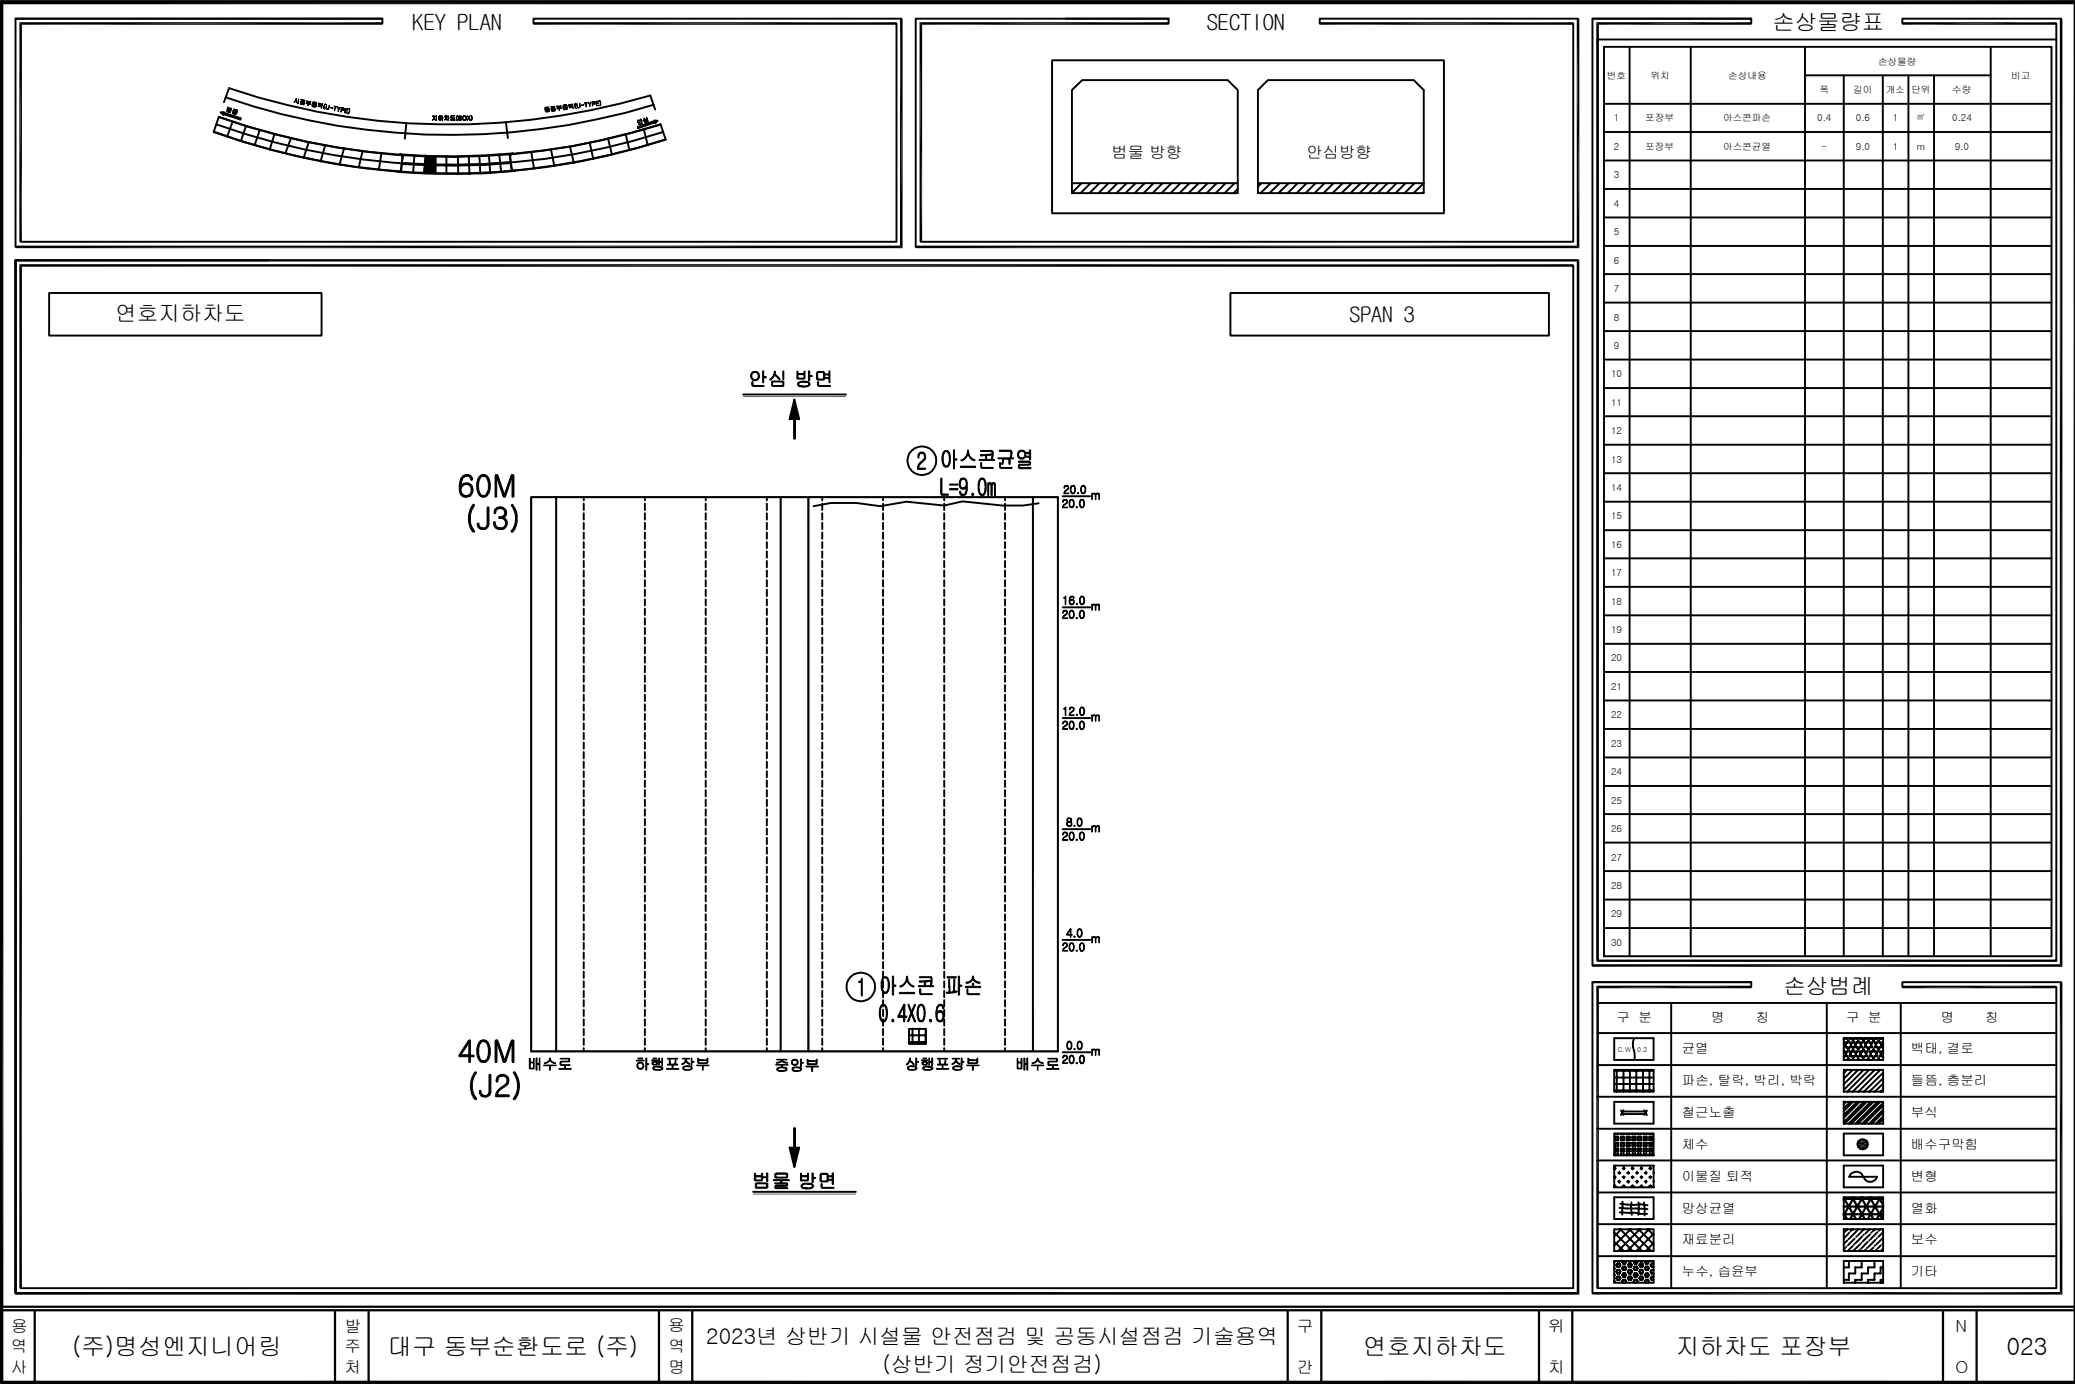
022

| 번호 | 위치 | 손상내용 | 손상물량 | | | | | 비고 |
|---|---|---|---|---|---|---|---|---|
| 2 | 포장부 | 아스콘균열 | - | 9.0 | 1 | m | 9.0 | |

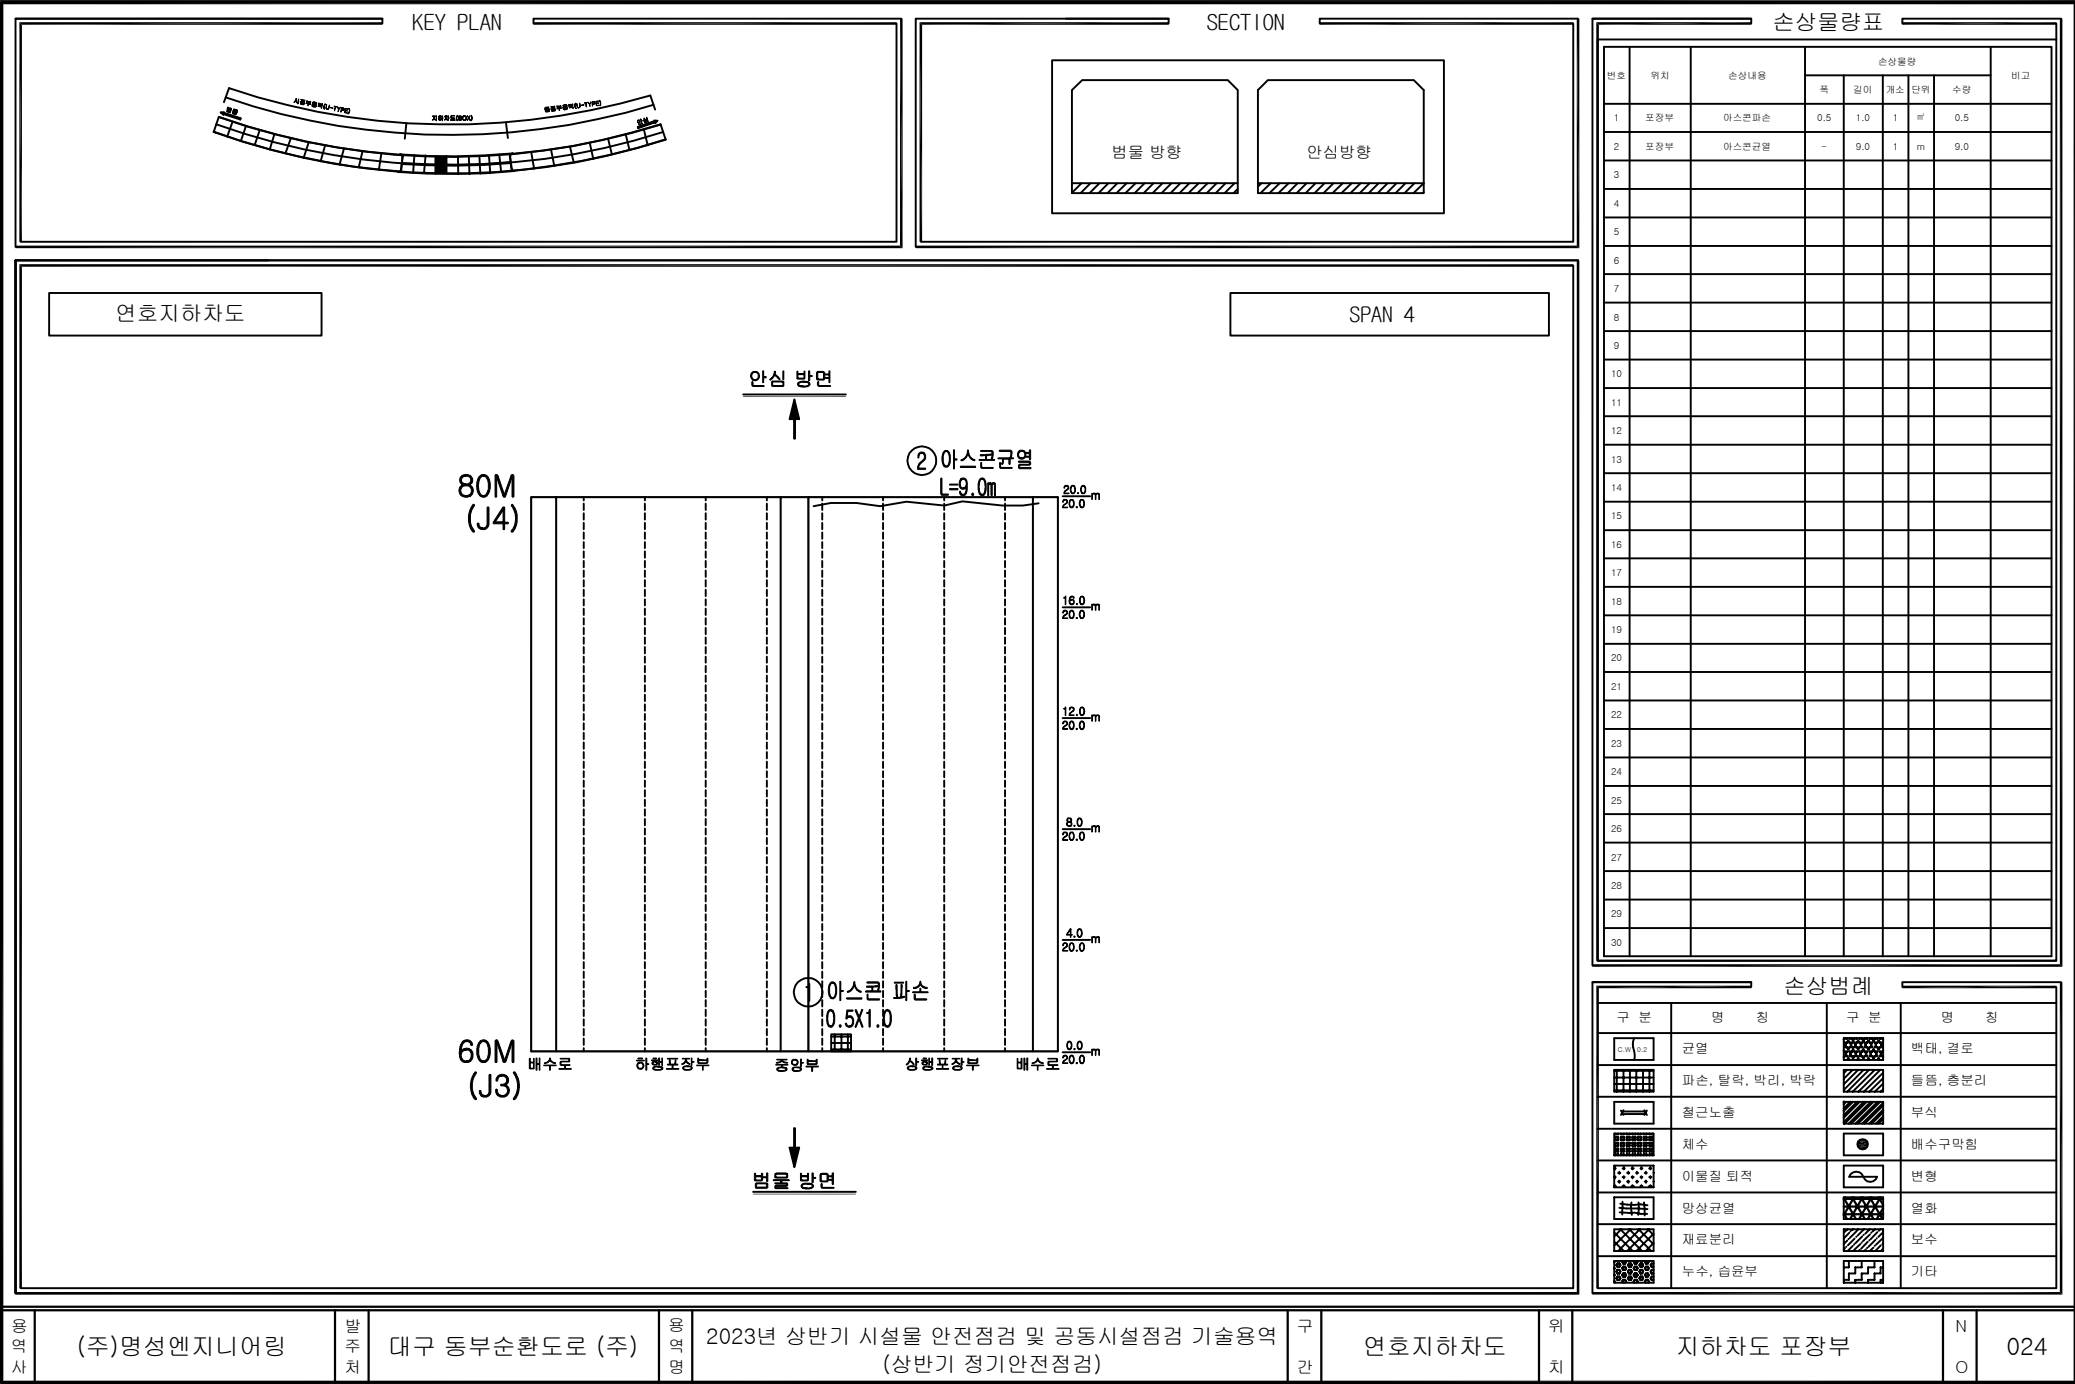
023

| 번호 | 위치 | 손상내용 | 손상물량 | | | | | 비고 |
|---|---|---|---|---|---|---|---|---|
| 1 | 포장부 | 아스콘균열 | - | 1.2 | 1 | m | 1.2 | |
| 2 | 포장부 | 아스콘균열 | - | 9.0 | 1 | m | 9.0 | |

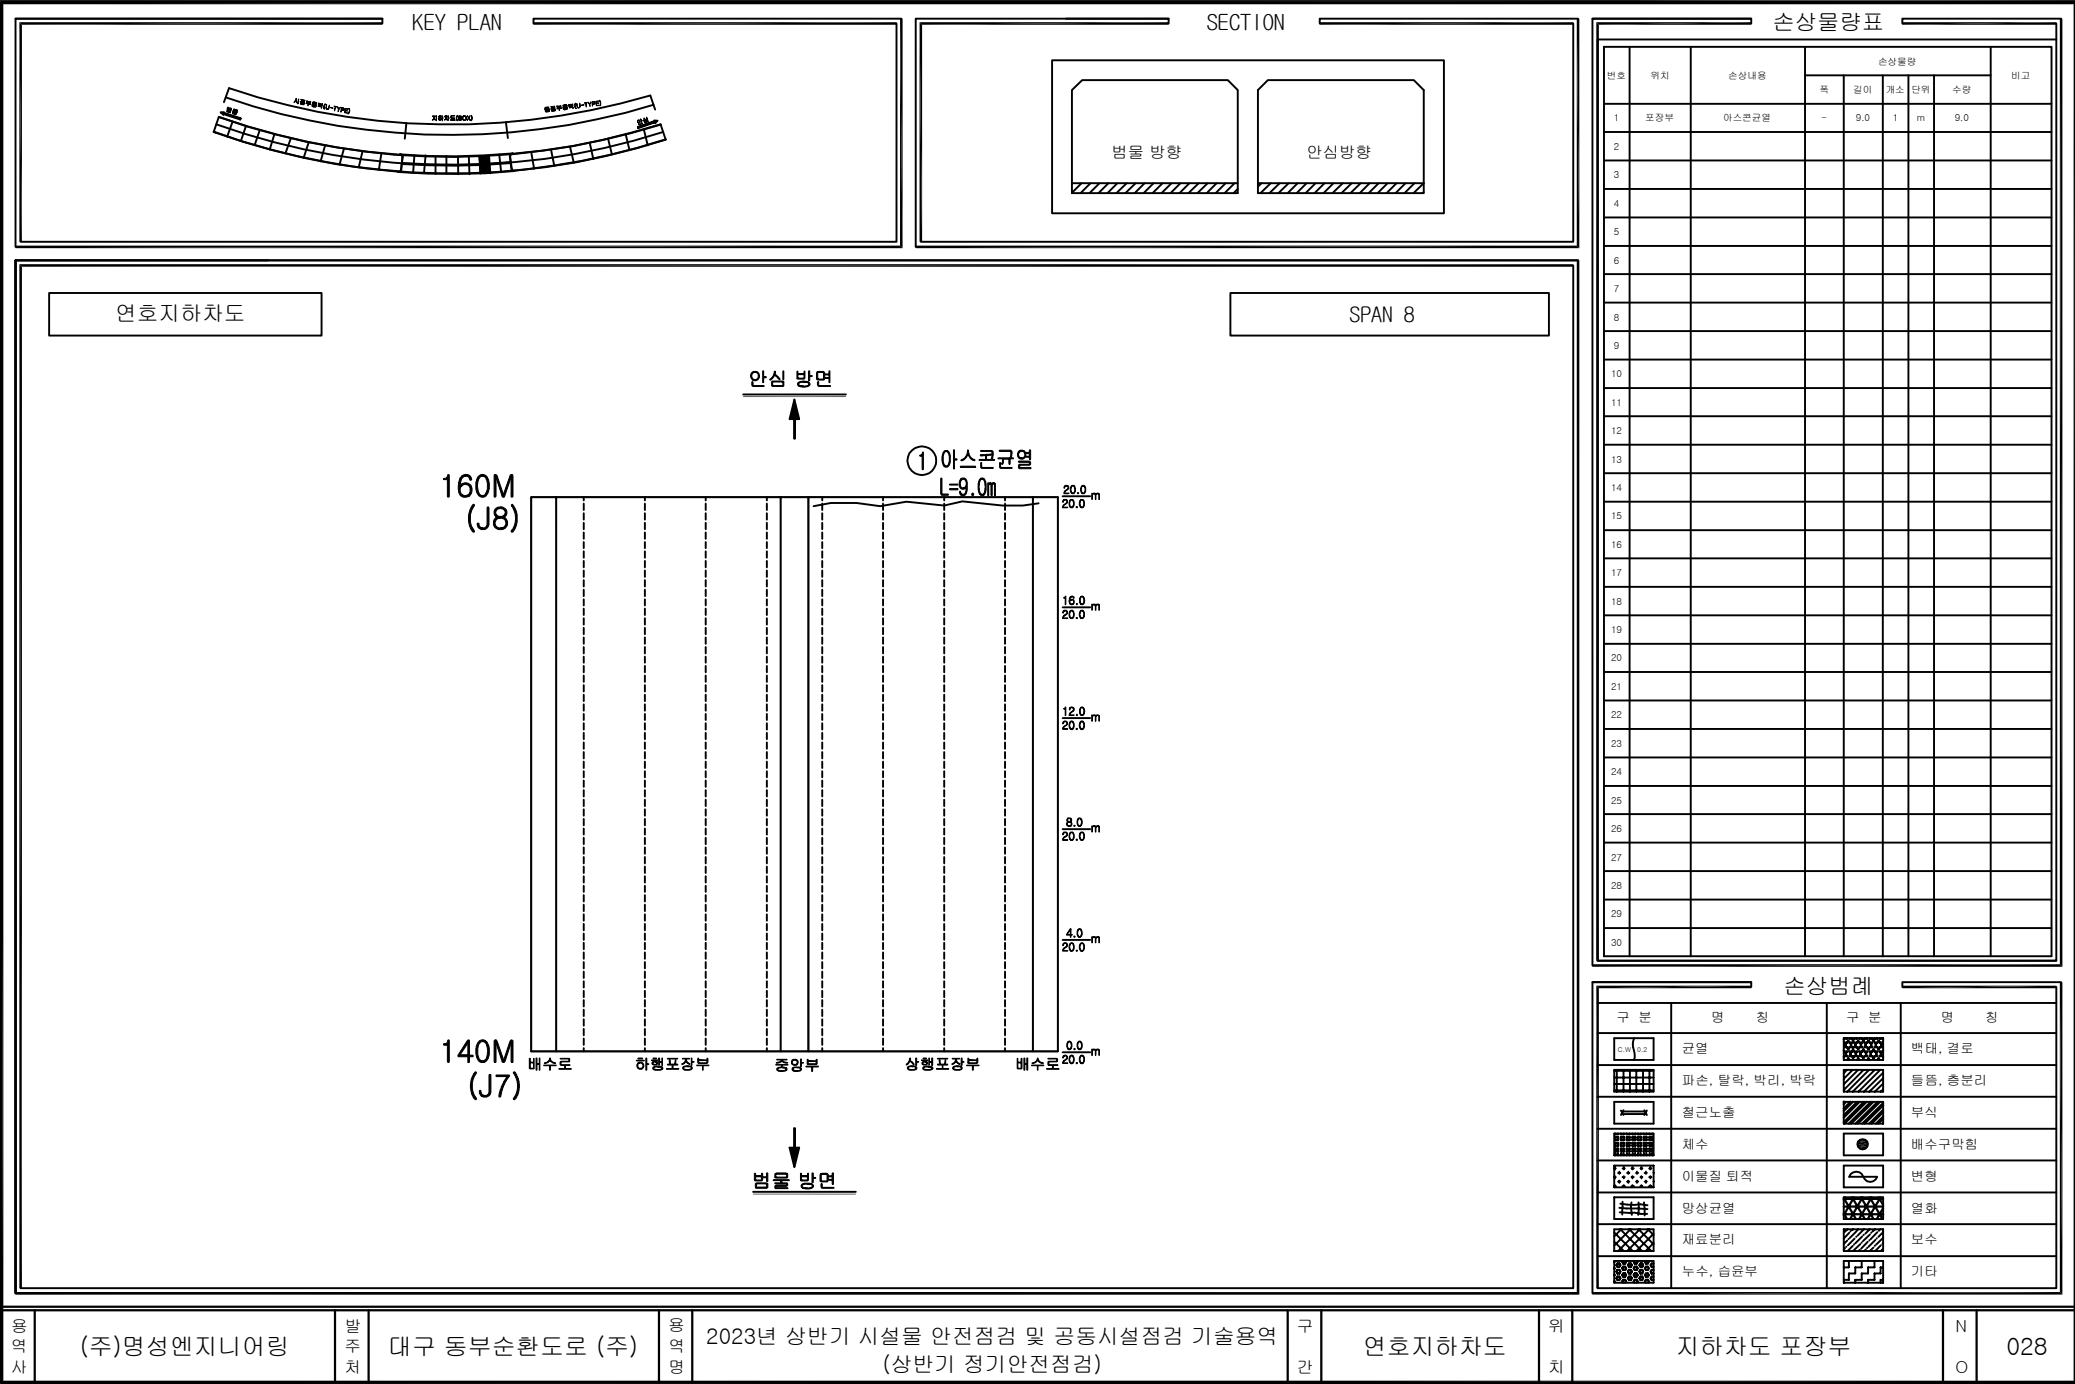
027

| 번호 | 위치 | 손상내용 | 손상물량 | | | | | 비고 |
|---|---|---|---|---|---|---|---|---|
| 1 | 포장부 | 아스콘균열 | - | 9.0 | 1 | m | 9.0 | |

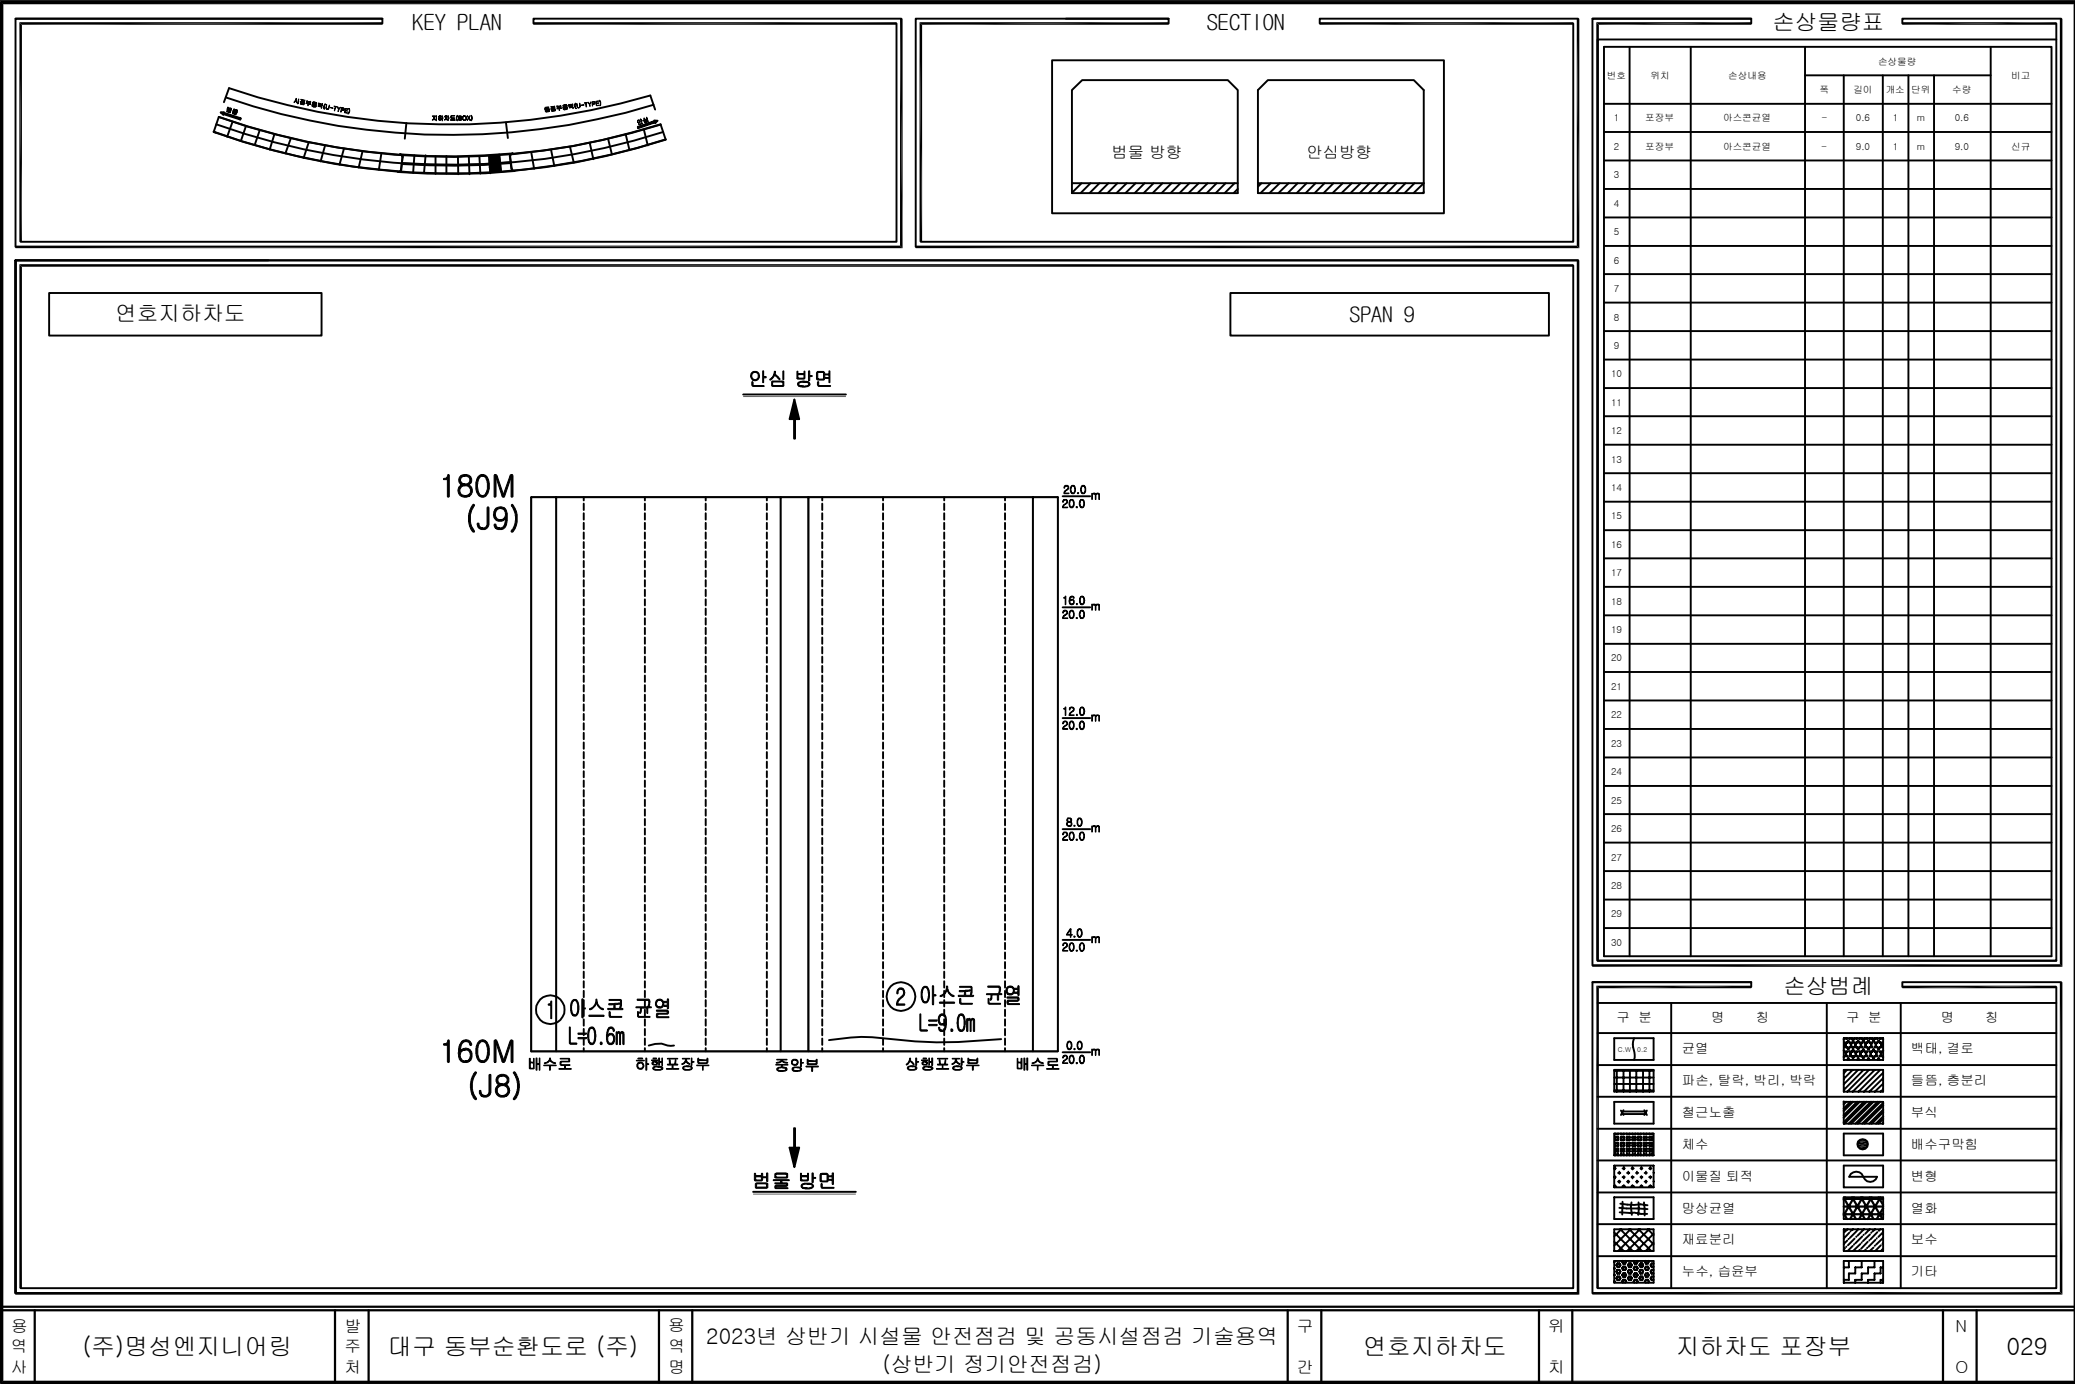
028

| 번호 | 위치 | 손상내용 | 손상물량 | | | | | 비고 |
|---|---|---|---|---|---|---|---|---|
| 1 | 포장부 | 아스콘균열 | - | 0.6 | 1 | m | 0.6 | |
| 2 | 포장부 | 아스콘균열 | - | 9.0 | 1 | m | 9.0 | 신규 |

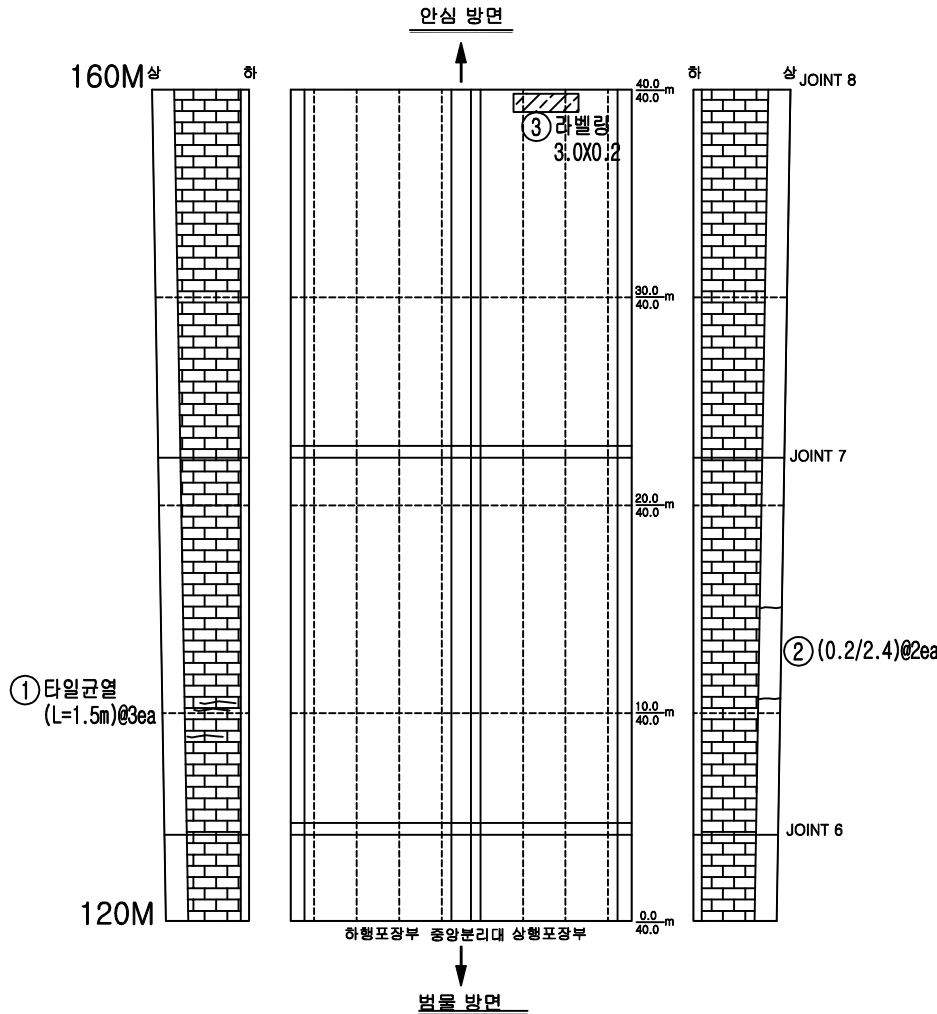
| 번호 | 위치 | 손상내용 | 손상물량 | | | | | 비고 |
|---|---|---|---|---|---|---|---|---|
| 1 | 옹벽 | 타일균열 | - | 1.5 | 3 | m | 4.5 | |
| 2 | 옹벽 | 균열 | 0.2 | 2.4 | 2 | m | 4.8 | |

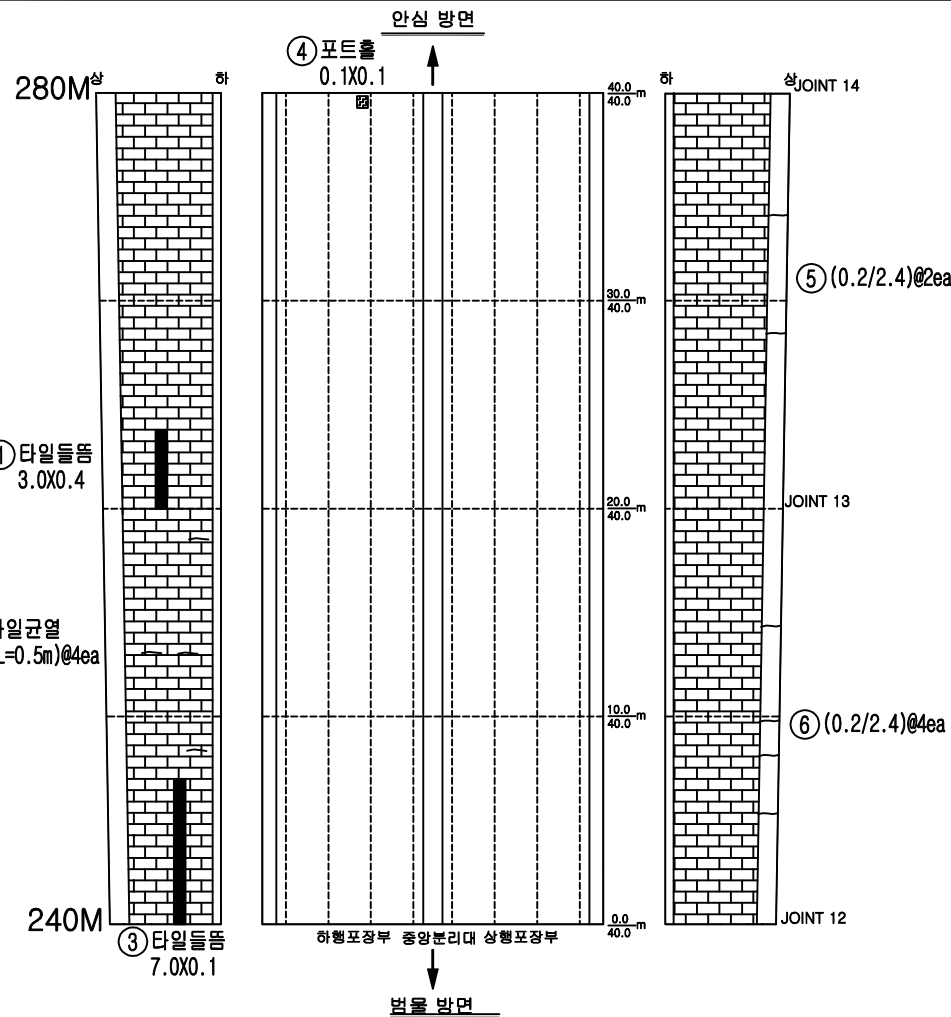
| 번호 | 위치 | 손상내용 | 손상물량 | | | | | 비고 |
|---|---|---|---|---|---|---|---|---|
| 2 | 옹벽 | 타일균열 | - | 0.5 | 4 | m | 2.0 | |
