| 가. 일반현황 | | | | | |
|---|---|---|---|---|---|
| 용역명 | 2022년도 국도3호선 경안대교(상) 등 6개소 정밀안전점검용역 | | 점검기간 | 2022. 04. 21. ~ 2022. 09. 22. | |
| 관리주체명 | 수원국도관리사무소 | | 대표자 | 수원국도관리소장 | |
| 시설물구분 | 도로교 | | 종류 | 도로교량 | 종별 1종 |

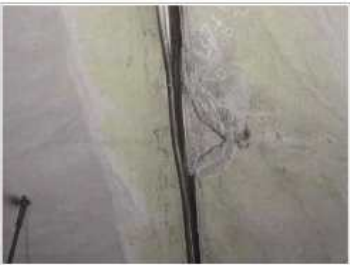
Span 3 어깨부 라이닝 횡방향 균열 cw=0.2mm

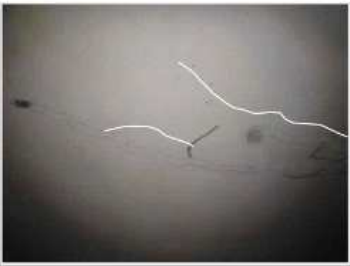
Span 6 어깨부 라이닝 망상균열

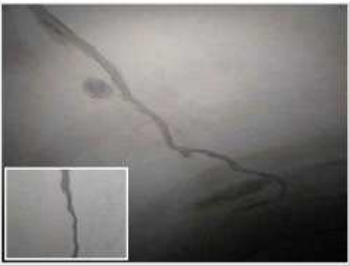
Span 7 천장부 라이닝 균열 cw=0.3mm
