# 남태령지하차도

## 정밀안전진단용역 보고회의

2023. 07

과업명 2023년 시설물안전법 대상 시설물 정밀안전진단 용역(남태령지하차도)

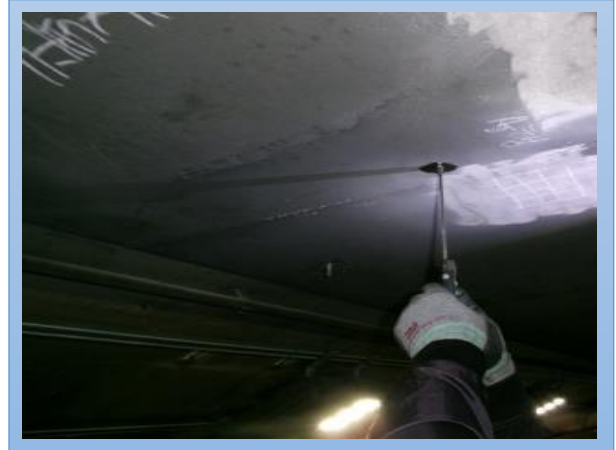
분석결과 a등급으로 분석됨.(탄산화 깊이: 12.0~16.0mm, 18년 진단: 15.0~22.0mm)

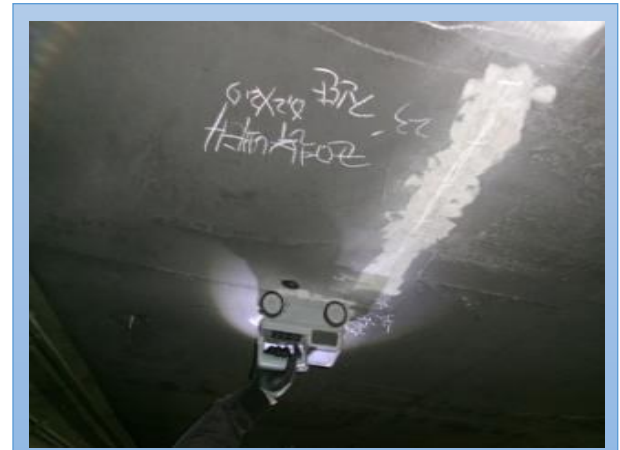
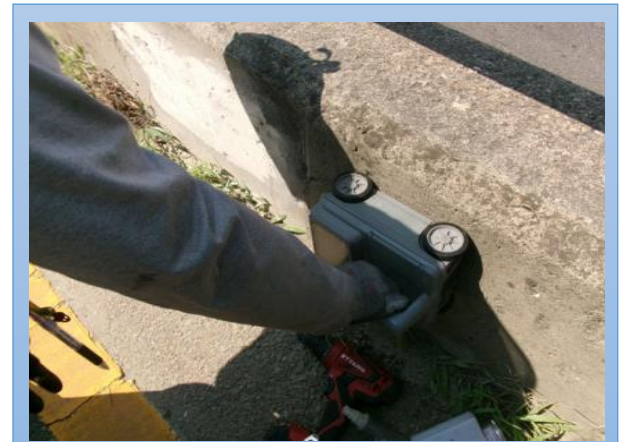
과천방향 STA.290 슬래브하면 주철근, 배력철근

● 대체적으로 설계치와 유사하나 일부 구간 배근간격과 피복두께 차이 발생.
