# 제1장 정밀안전진단 개요

## 1.1 과업의 목적

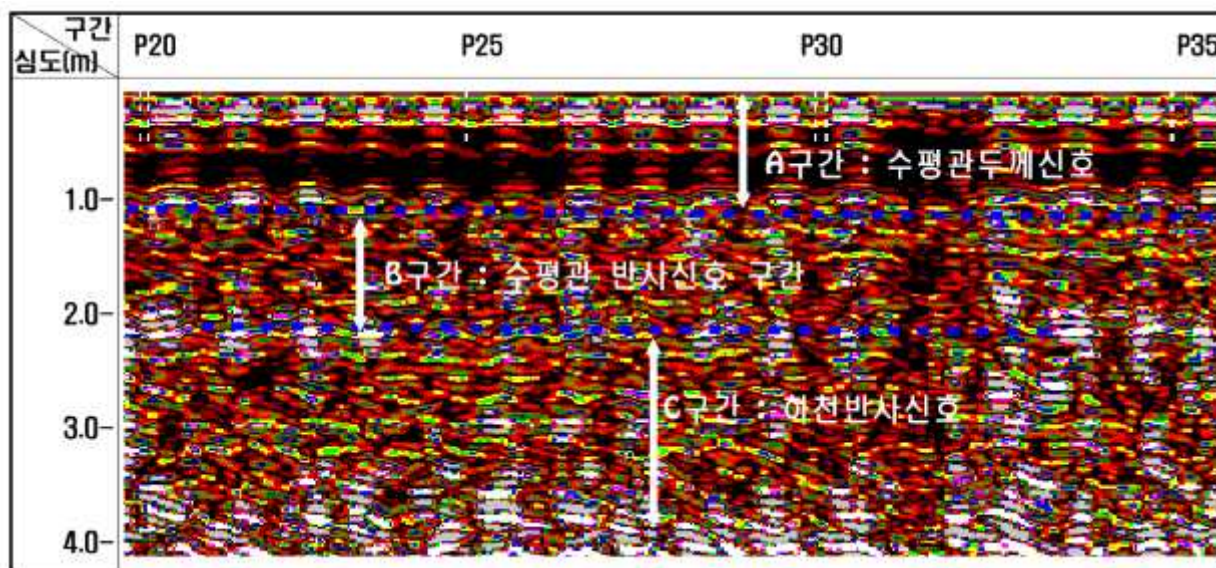
A구간 : 수평관 압입 구간의 콘크리트 타설 상태는 비교적 건전한 것으로 분석됨

B구간 : 시공된 수평관 직경에 비례하여 가지시 신호가 반사되는 구간으로서 하천에 의한 포화대는 약세한 것으로 분석됨

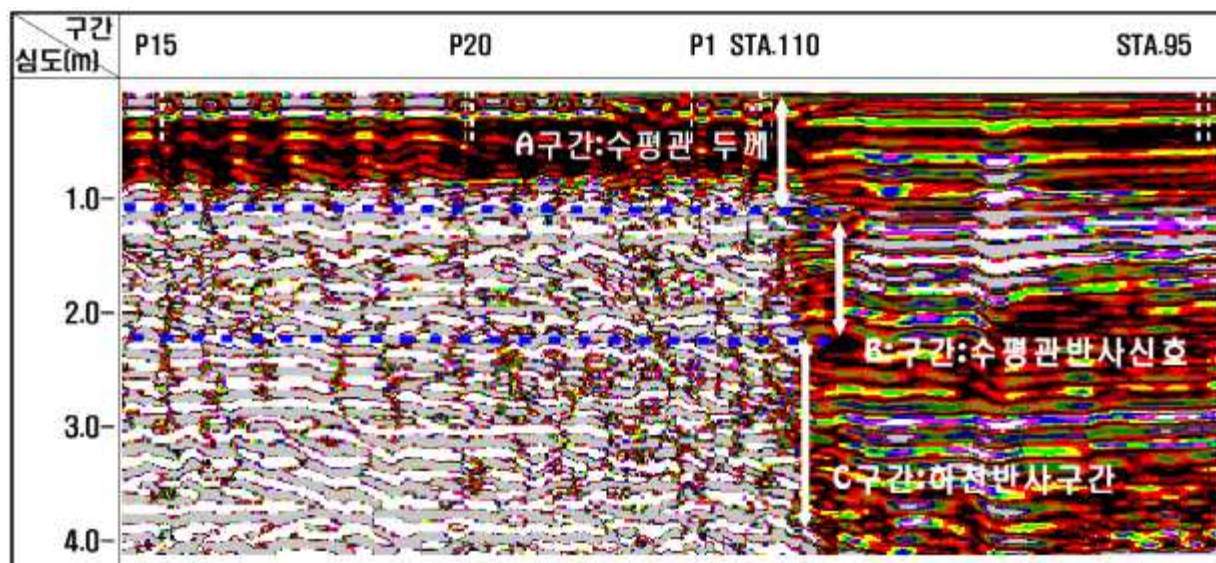
A구간 : 수평관 압입 구간의 콘크리트 타설 상태는 비교적 건전한 것으로 분석됨

B, C구간 : 시공된 수평관 직경에 비례하여 가지시 신호가 및 하천에 의한 포화대 신호가 우세한 것으로 관측됨

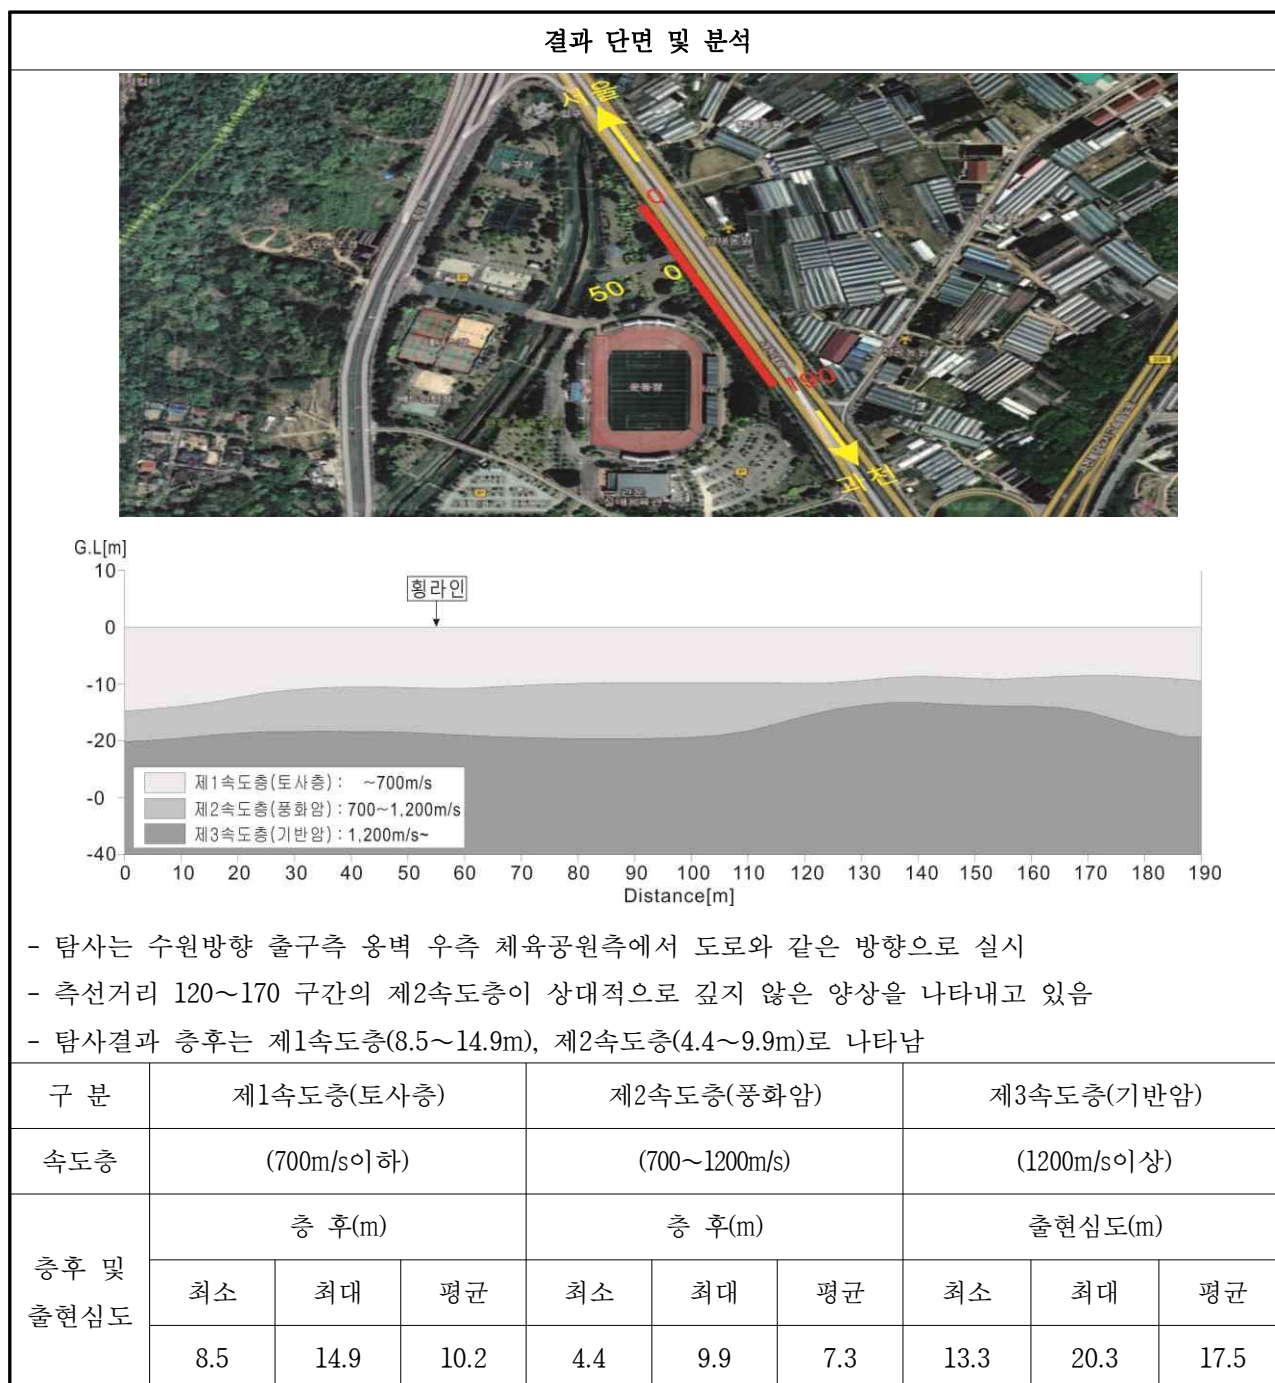
#### 가. Line-1(종라인 L=190m) 결과

지오폰을 5m 간격으로 실시한 탄성파 탐사 결과는 다음과 같이 횡방향 탐사결과 층후는 제1속도층(토사층, 8.5~14.9m), 제2속도층(풍화암층, 4.4~9.9m), 제3속도층(기반암층, 13.3~20.3m)으로 나타났으며, 종방향 탐사결과 층후는 제1속도층(토사층, 9.5~10.8m), 제2속도층(풍화암층, 8.0~9.0m), 제3속도층(기반암층, 18.5~18.8m)으로 나타났다.

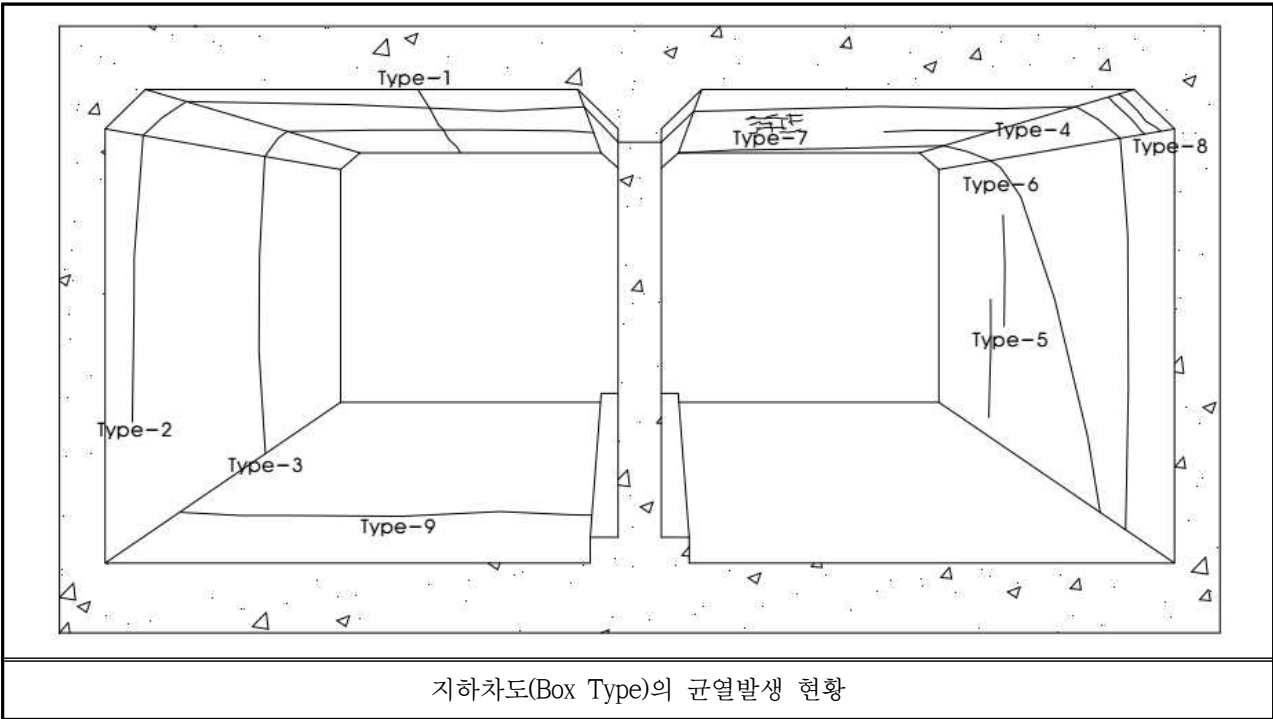
【표 3.1.4】 지하차도 BOX구간 균열발생 현황

| 구 분 | 손상내용 | 발생원인 |
|---|---|---|
| Type-1 | 종방향균열<br>(슬래브 중앙부 및 헌치부 발생) | • 거푸집 조기 탈형, 초과 가설하중 재하, 인장철근의 절단(절곡)위치 불량, 내하력 저하, 설계하중 이상의 초과하중 재하 |
| Type-2 | 2런박스 연결 횡방향 균열 | • 수화열, 건조수축, 종방향 부등침하 |
| Type-3 | 1런박스 횡방향 균열 | • 수화열, 종방향 부등침하 |
| Type-4 | 슬래브 횡방향 균열 | • 수화열, 건조수축 |
| Type-5 | 벽체 수직균열 | • 수화열, 건조수축 |
| Type-6 | 벽체-슬래브 연결 사방향균열 | • 종방향 부등침하 |
| Type-7 | 망상균열 | • 건조수축, 시공불량 |
| Type-8 | 헌치부 균열 | • 건조수축 |
| Type-9 | 바닥 횡방향 균열 | • 건조수축 |

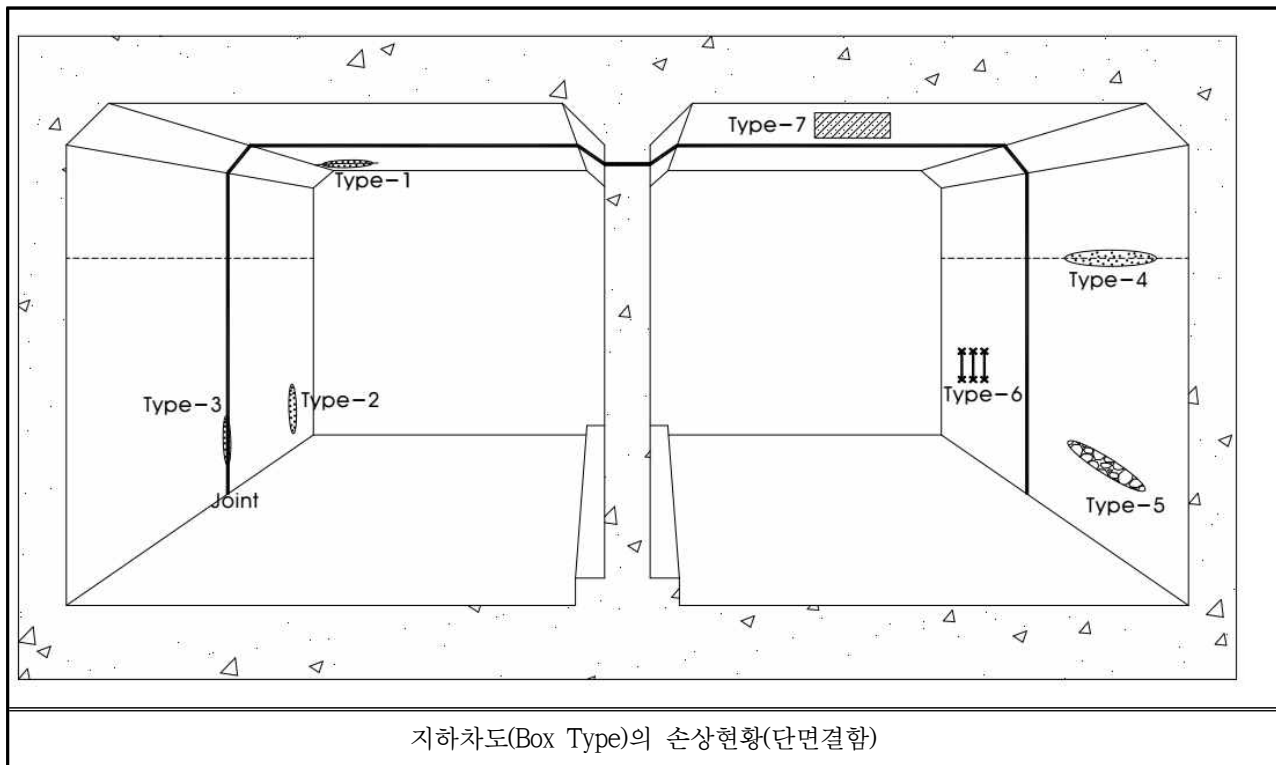
【표 3.1.5】 지하차도 BOX구간 손상현황(단면결합)

| 구 분 | 손상내용 | 발생원인 |
|---|---|---|
| Type-1 | 균열부 누수 및 백태 | • 관통균열로 인한 지하수 유입 |
| Type-2 | 구체(단면)을 통한 누수 및 백태 | • 단면 내부의 재료분리, 공동 등의 치밀성 부족 결함부를 통한 누수 |
| Type-3 | Joint부 누수 및 백태 | • Joint부 방수처리 시공 불량, 유도배수관 설치 불량 |
| Type-4 | 벽체 시공이음부 백태<br>면상백태 | • 시공이음부에 발생된 균열을 통해 누수<br>• 시공이음부 재료분리부(치밀성부족)를 통한 누수 |
| Type-7 | 보수부 손상 재발생 | • 보수 시공 불량 |
| Type-8 | 기타 손상 | • 결로현상, 누수흔적, 철근 녹물흔적, 체수 |

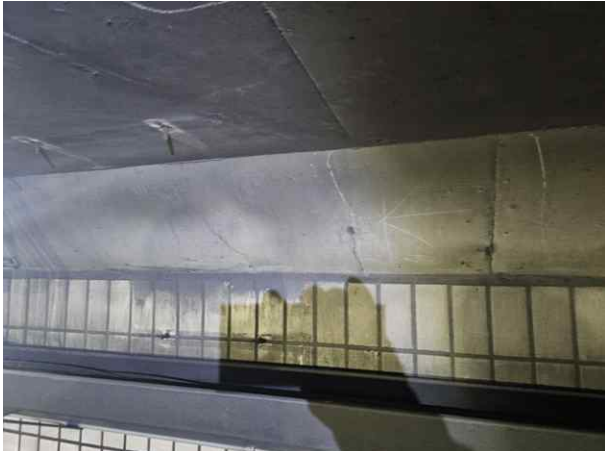
BOX구간 균열은 주로 슬래브하면과 헌치부에서 폭 0.1~0.3mm 규모로 조사되었으며, 균열의 길이는 대부분 1m 내외의 비연속성 균열로 종·횡방향, 망상형의 형태로 발생되어 있다. 이와 같은 균열의 발생 규모 및 형상으로 볼 때 구조적 원인에 의해 발생한 것은 아닌 것으로 판단되나 내구성 확보 차원의 보수가 필요하다.

| BOX구간 서울방향 슬래브 STA.203 균열부백태 | BOX구간 서울방향 슬래브 헌치 STA.419 균열(Cw=0.2mm) |

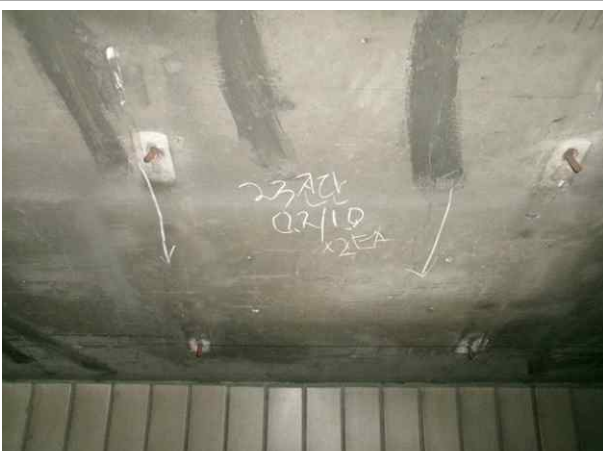
| BOX구간 과천방향 슬래브 헌치 STA.066 균열(Cw=0.2mm) | BOX구간 과천방향 슬래브 STA.288 균열(Cw=0.2mm) |

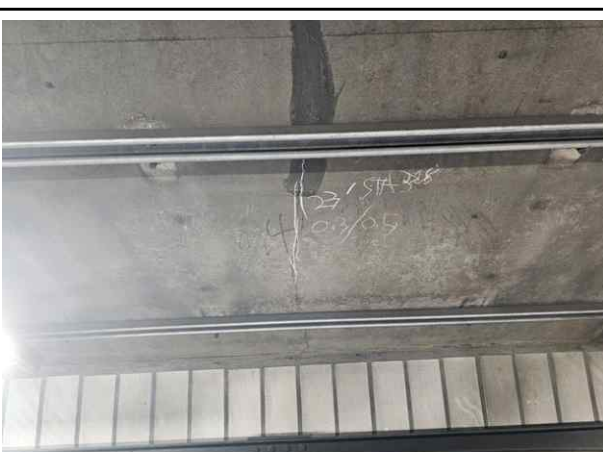
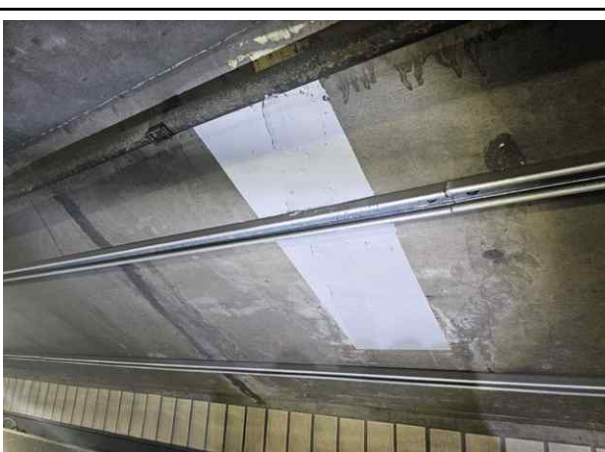
| BOX구간 서울방향 슬래브 STA.423 균열 보수 | BOX구간 서울방향 슬래브 STA.423 균열 보수 |

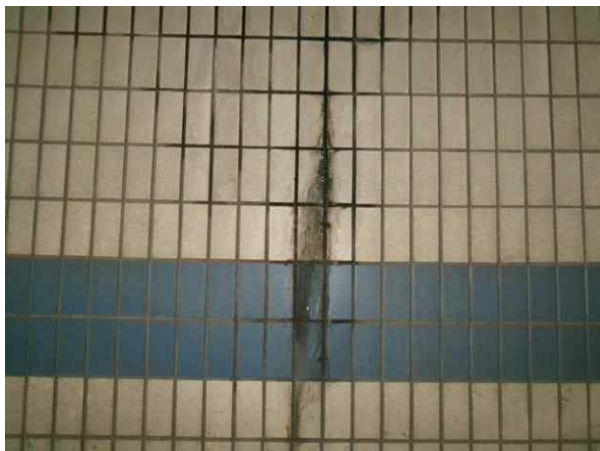
BOX구간 내부에 발생된 누수 및 백태는 슬래브, 벽체부에서 국부적으로 관찰되며, Joint부 유도배수관 누수, 콘크리트 내부공극을 통한 누수, 균열부 누수, 기 손상부 진전에 따른 누수 등에 의해 백태를 동반한 손상이 조사되었다. 조사 당시 우기시가 아님에도 일부 떨어짐(상태평가 기준 : C), 스며있음(상태평가 기준:B) 구간이 관찰되었으며, 향후 강우 등에 따른 누수로 인해 주변 콘크리트 오염, 내부 철근 부식, 동절기 고드름 생성, 포장 빙판 발생에 따른 주행성 저하 및 주행차량 안전사고 등이 발생될 우려가 있으므로 우선적인 보수가 필요할 것으로 판단된다.

| BOX구간 서울방향 벽체 STA.050 누수(스며있음) | BOX구간 서울방향 슬래브 STA.203 균열부백태 |

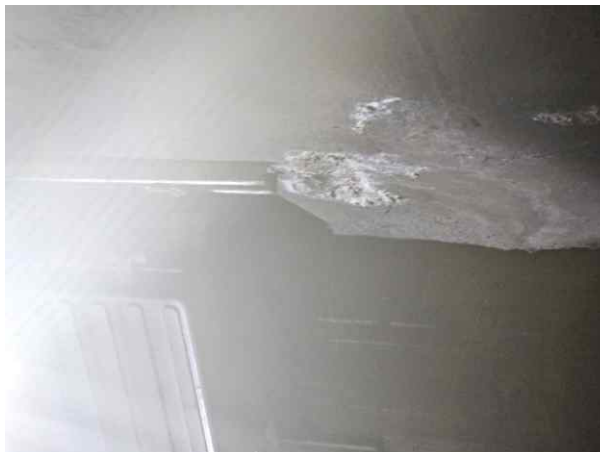
| BOX구간 서울방향 슬래브 STA.320 누수(떨어짐) | BOX구간 서울방향 벽체 STA.350 백태 |

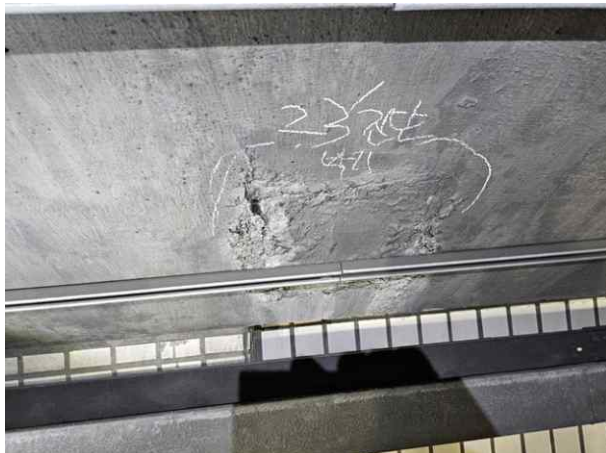
BOX내부 콘크리트 단면손상은 파손, 박리, 박락, 들뜸, 철근노출, 보수부 박리, 들뜸 등으로 슬래브, 헌치부에서 국부적으로 조사되었으며, 조사된 손상은 물리적 충격, 시공미흡, 보수미흡, 공용기간 경과, 누수에 의한 2차손상 등에 의해 발생한 것으로 판단되고 손상의 진전시 하부 낙하로 인한 차량사고를 유발할 우려가 있으므로 안전사고 방지를 위한 보수가 필요하다.

| BOX구간 서울방향 슬래브 STA.301 박리 | BOX구간 서울방향 슬래브 STA.319 박락 |

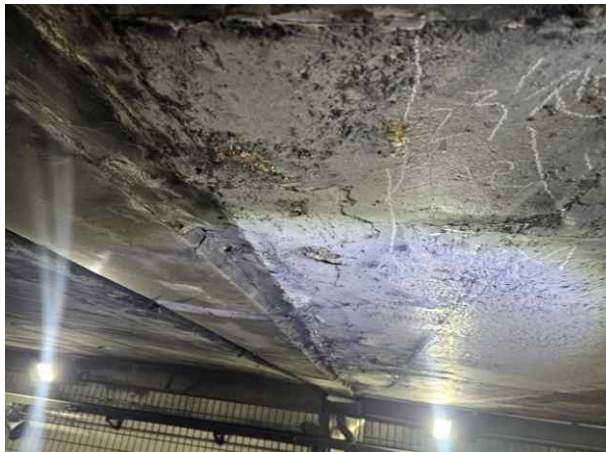
| BOX구간 서울방향 슬래브 STA.353 박리 | BOX구간 서울방향 슬래브 STA.526 박리 |

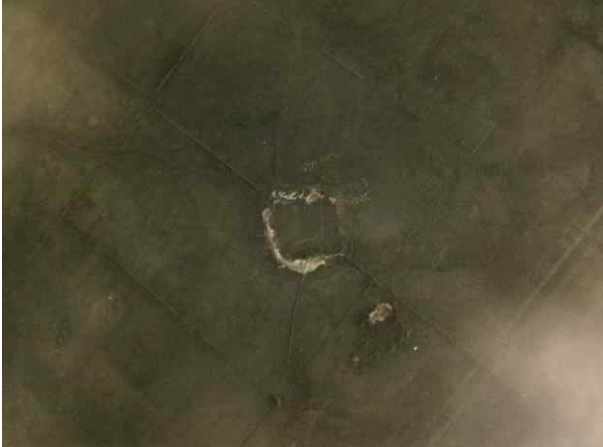
| <p>BOX구간 과천방향 슬래브 STA.351 들뜸</p> | <p>BOX구간 과천방향 벽체 STA.356 박락</p> |

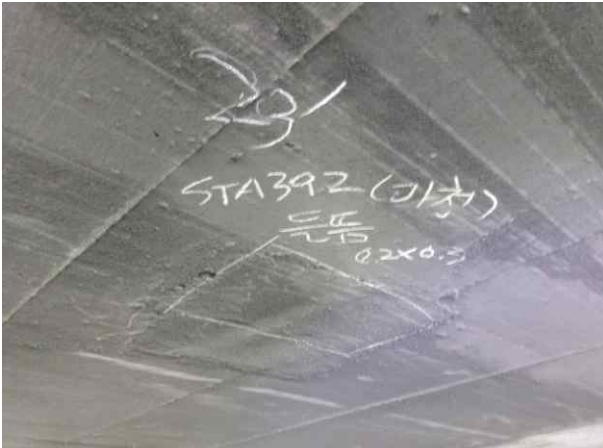
| <p>BOX구간 과천방향 슬래브 STA.392 들뜸</p> | <p>BOX구간 과천방향 슬래브 STA.515 박리</p> |

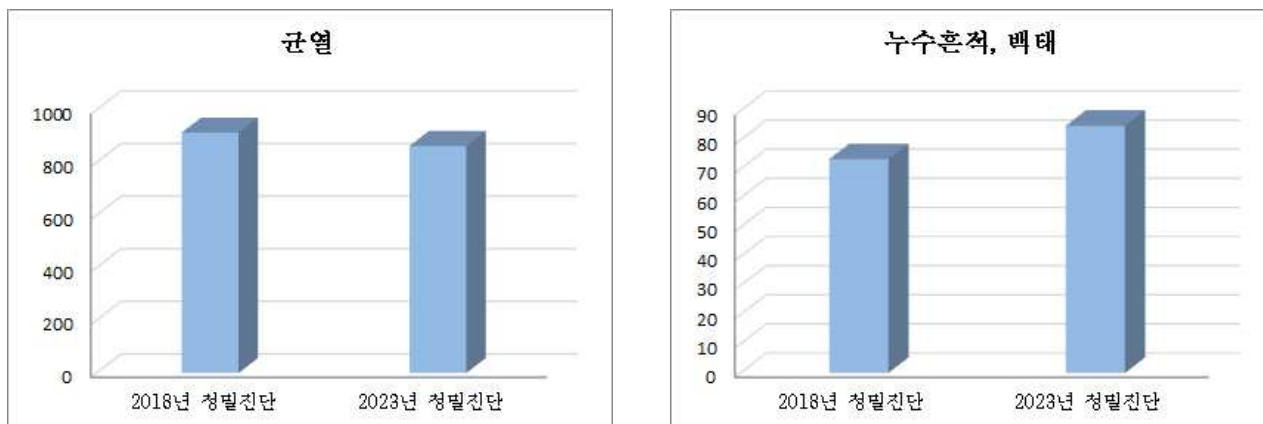
【그림 3.2.1】 BOX구간 기 진단(2018년) 결과 비교

- 기 발생한 손상에 대한 보수가 일부 실시된 상태이나, 미 보수된 균열 및 콘크리트 박리, 박락, 파손, 누수 및 백태, 타일손상 등의 손상이 추가 조사되었다.

기 발생한 손상은 내구성 확보를 위한 보수가 필요하며, 누수 및 백태 구간의 경우 강우 등에 따른 누수로 인해 주변 콘크리트 오염, 내부 철근 부식, 동절기 고드름 생성, 포장 병판 발생에 따른 주행성 저하 및 주행차량 안전사고 등이 발생될 우려가 있으므로 우선적인 보수가 필요할 것으로 판단된다.

보수시 표면정리, 적합한 보수재 사용 등에 대해 주의를 기울여야 하고, 보수후에도 손상의 재발생 및 진전여부에 대한 지속적인 주의관찰이 필요하다.

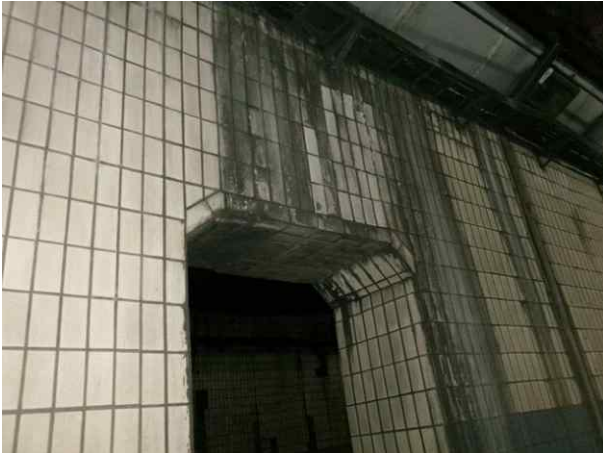
T.R.M구간은 시공이후 누수가 지속적으로 발생하여 2004년부터 2014년까지 지속적으로 보수를 실시하였으나 현재까지 누수가 발생되고 있는 상태이다.

| <p>BOX구간 서울방향 벽체 STA.145 백태(누수흔적)</p> | <p>BOX구간 서울방향 벽체 STA.153 누수흔적</p> |

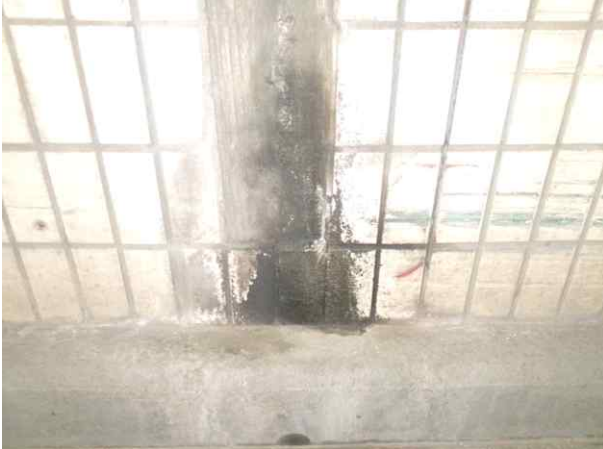
| <p>BOX구간 서울방향 벽체 STA.155 누수(스며있음)</p> | <p>BOX구간 서울방향 벽체 STA.165 백태(누수흔적)</p> |

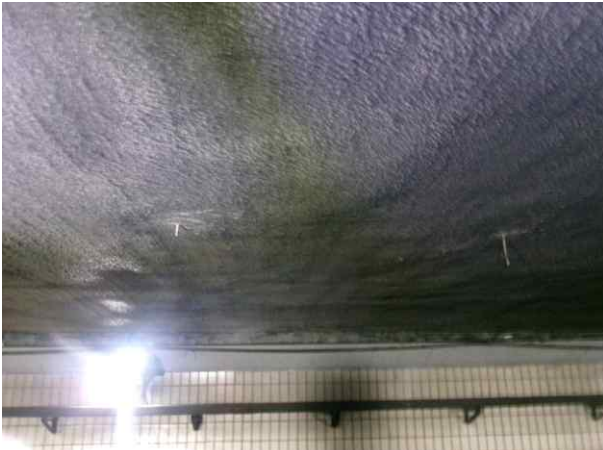
| <p>BOX구간 과천방향 슬래브 STA.115~125 누수(떨어짐)</p> | |

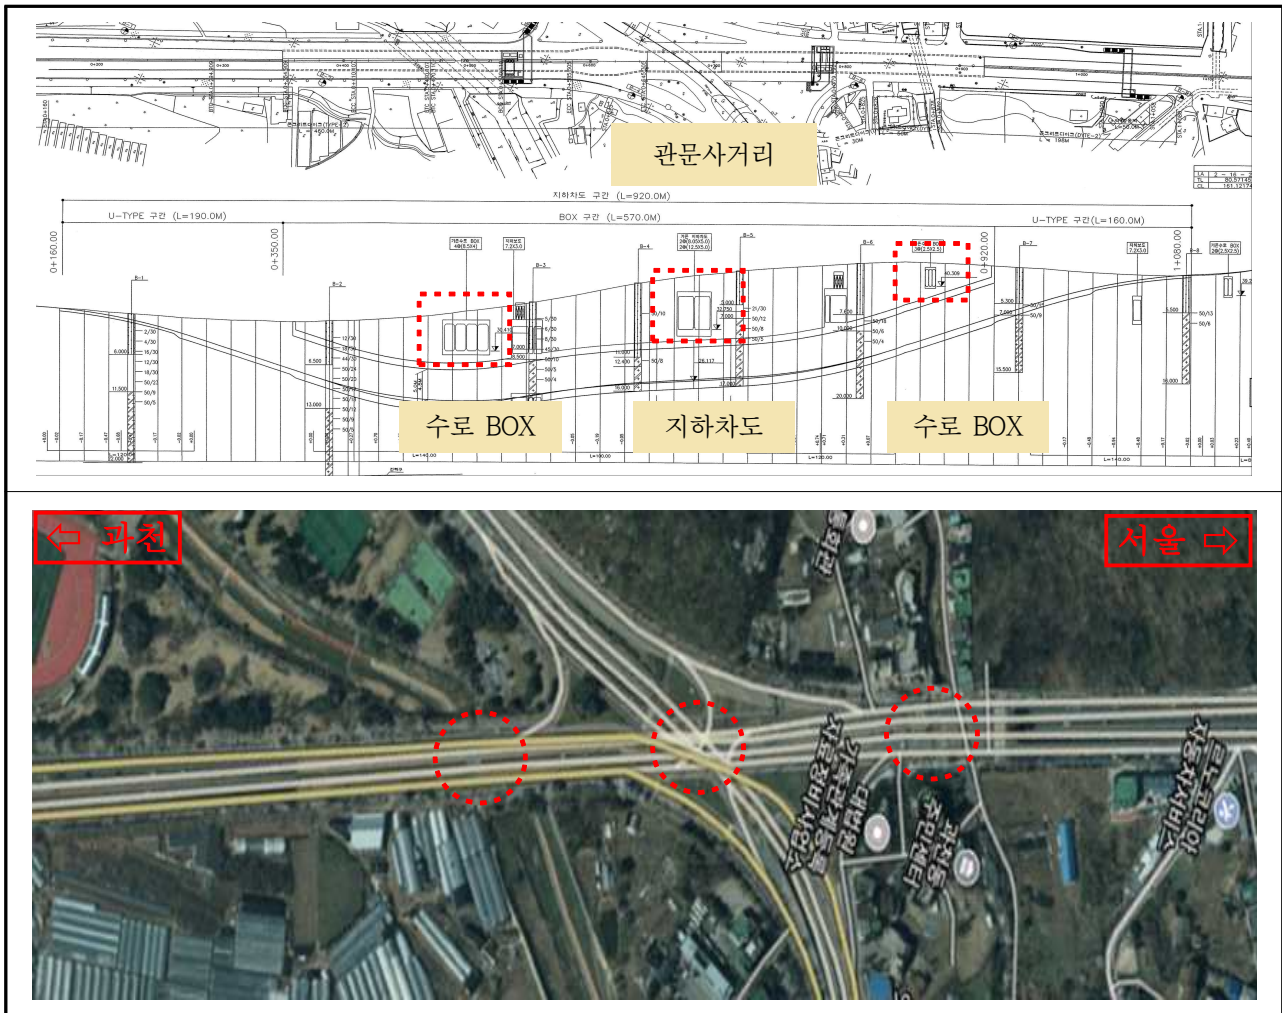
【그림 3.2.3】 BOX구간 및 T.R.M구간 상부 현황도

BOX구간 및 T.R.M구간 상부는 시점측 T.R.M구간 상부에 수로 BOX와 양재천이 지나가며, 관문사거리에 지하차도와 같은 BOX구조물이 시공되어 있으며, 종점측에 수로 BOX가 설치되어 있다. 이는 모두 설계당시 고려된 시설들로 점검일 현재 BOX 구조물에 영향을 줄만한 특이사항은 관찰되지 않은 것으로 조사되었다.

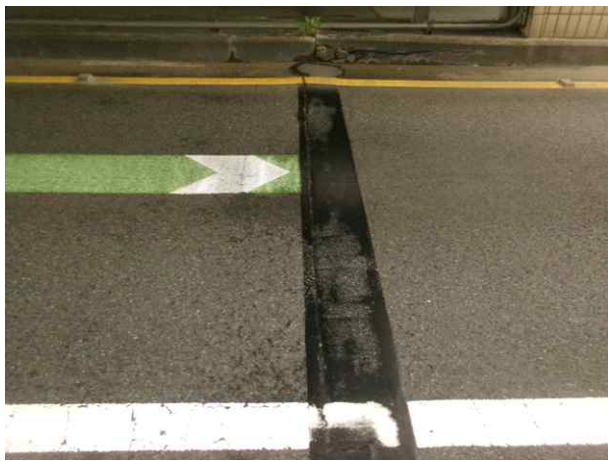
외관조사 결과 온도변화에 따른 신축거동 및 차량 반복통행 등에 의한 신축이음부 박리, 박락이 조사되었으며, 조사된 손상은 손상의 정도가 경미하나 주행차량의 안전사고 방지, 방치시 손상부 체수현상에 의한 손상 진전 방지를 위해 보수가 요구된다.

| BOX구간 과천방향 신축이음부 STA.570 조인트 박락 | 종점부 U-Type구간 과천방향 신축이음부 STA.060 전경 |

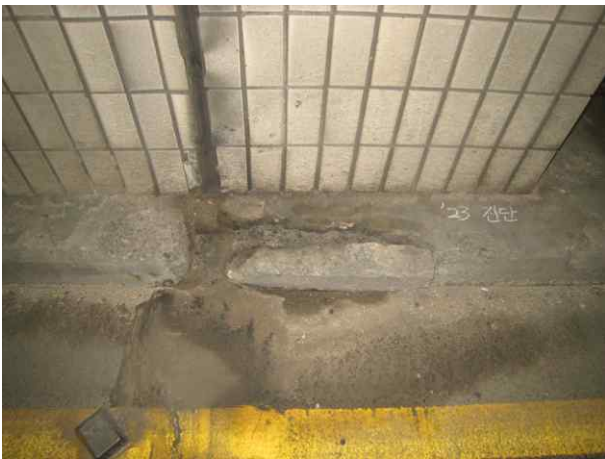
난간 및 연석, 중앙분리대에 대한 외관조사 결과 기 발생한 손상에 대하여 보수가 일부 실시되었으며, 중앙분리대 및 연석부 균열, 파손, 박리, 박락, 표면열화, 난간 파손, 중앙분리대 가드레일 변형, 케이블박스 파손 등이 조사되었다. 중앙분리대 및 연석부에 발생한 균열은 규모가 경미하고 진전 가능성이 낮으므로 보수보다는 주의관찰이 요구되며, 단면손상(파손, 박리, 박락 등)부는 내구성 및 주행차량의 안전 확보 차원에서 보수가 필요할 것으로 사료된다. 난간 파손, 가드레일 변형, 케이블박스 파손의 경우 재설치를 통한 보수가 필요하다.

| BOX구간 서울방향 연석 STA.290 파손 | BOX구간 서울방향 연석 STA.470~490 표면박리 |

- 난간, 연석, 중앙분리대에 발생한 단면손상(파손, 박리, 박락, 열화 등)은 터널의 구조적 안전성에 큰 문제는 없으나, 내구성 확보를 위한 보수가 필요하다.
- 가드레일 변형, 난간 파손, 케이블박스 파손 등은 주행차량의 안전성 확보 등을 위하여 재설치 등을 통한 보수가 요구된다.

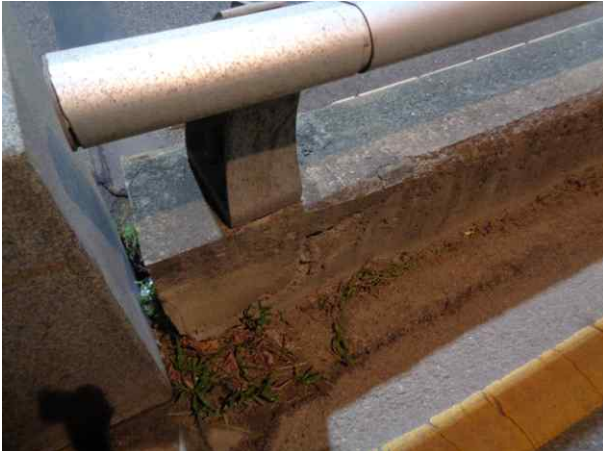
U-Type 옹벽구간의 외관조사 결과 물리적 충격, 시공미흡, 초기 건조수축, 온도변화, 공용기간 경과에 따른 부착력 저하 등에 의한 균열, 누수흔적, 백태, 파손 박리, 실런트 열화 및 이격, 타일균열, 타일탈락, 타일파손 등이 조사되었다.

| 시점부 U-Type구간 서울방향 벽체 STA.001 박리 | 시점부 U-Type구간 서울방향 벽체 STA.026 균열(Cw=0.2mm) |

균열의 경우 건조수축, 온도변화 등에 의한 비구조적인 손상으로 판단되나, 내구성 확보차원에서 보수를 실시하는 것이 필요하다. 단면손상(파손, 박리 등)의 경우 구조물의 내구성 확보 차원에서 단면보수를 실시하는 것이 요구된다.

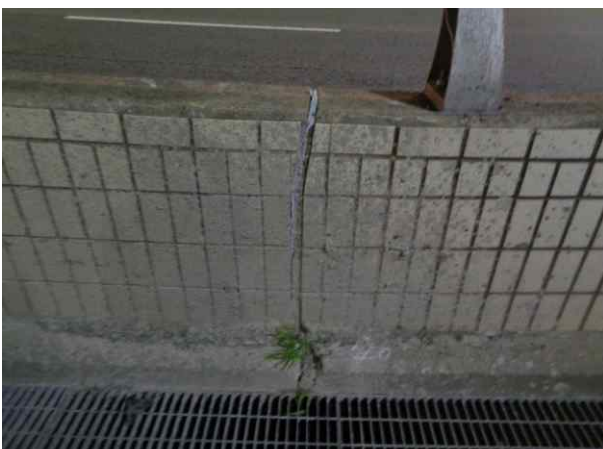
| 시점부 U-Type구간 서울방향 벽체 STA.040 실런트 열화 | 시점부 U-Type구간 서울방향 벽체 STA.170 박리 |

실런트 손상은 강우시 내부 유입수에 의한 2차손상이 발생할 우려가 있으므로 보수를 실시하는 것이 요구된다.

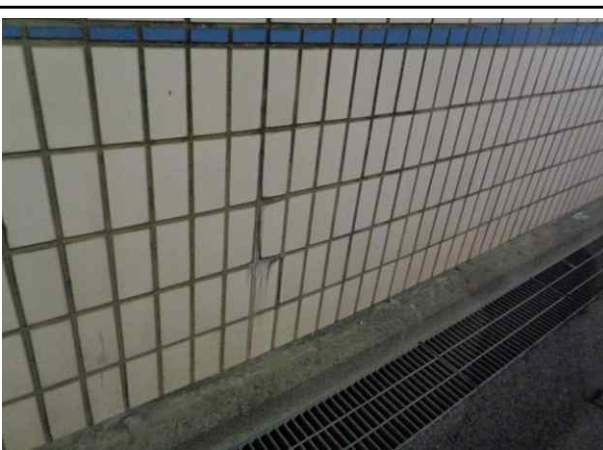
| 시점부 U-Type구간 과천방향 벽체 STA.053 백태 | 시점부 U-Type구간 과천방향 벽체 STA.084 균열부백태 |

기 발생한 손상은 물리적 충격, 시공미흡, 초기 건조수축, 온도변화, 공용기간 경과에 따른 부착력 저하 등에 의한 것으로 내구성 확보 차원에서 보수 및 장기적인 관점에서 보수대책 수립이 요구된다.

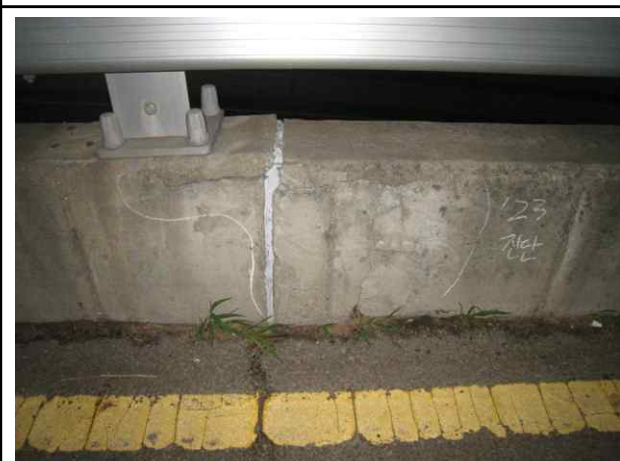
| 종점부 U-Type구간 과천방향 벽체 STA.030 파손 | 종점부 U-Type구간 과천방향 벽체 STA.090 파손 |

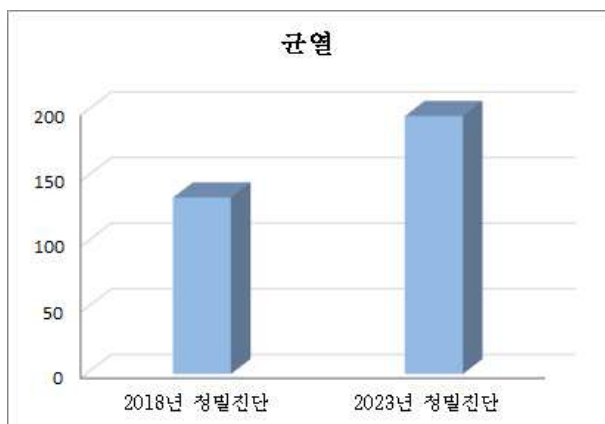
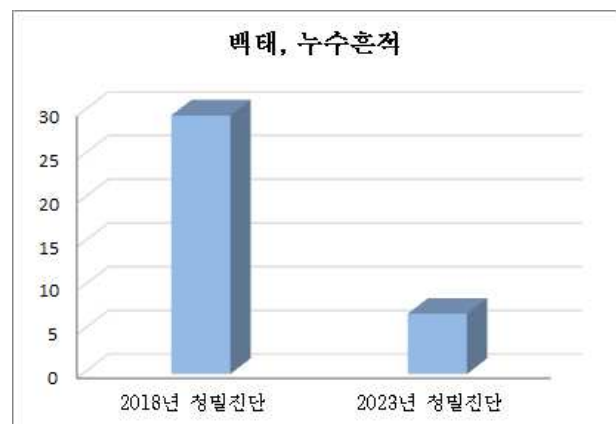
【그림 3.2.8】 U-Type 용벽구간 기 진단(2018년) 결과 비교

- 기 진단(2018년)이후 일부 보수를 실시하였으나, 미 보수 및 추가 조사된 균열, 실런트 열화, 타일탈락, 파손 등의 손상이 조사되었다.

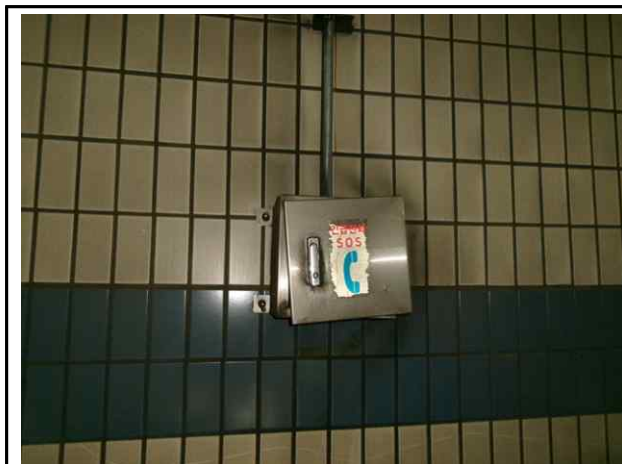
부속시설에 대한 외관조사 결과 표시등, 조명시설 등의 부속시설은 기능 발휘에 문제가 없는 상태로 확인되었으나, 조명등 파손에 대한 보수가 실시되었고 소화기함 손상(파손, 개폐불량, 전등파손), 비상전화함 파손이 조사된 바 정비를 통한 유지관리가 필요하다.

BOX구간 과천방향 부속시설 STA.260 비상전화함 파손

| 구 분 | 결함내용 및 손상, 열화내용 | 단위 | 개소 | 손상물량 | 조치방안 | 비고 |
|---|---|---|---|---|---|---|
| | 비상전화함 파손 | EA | 1 | 1 | 재설치 | |

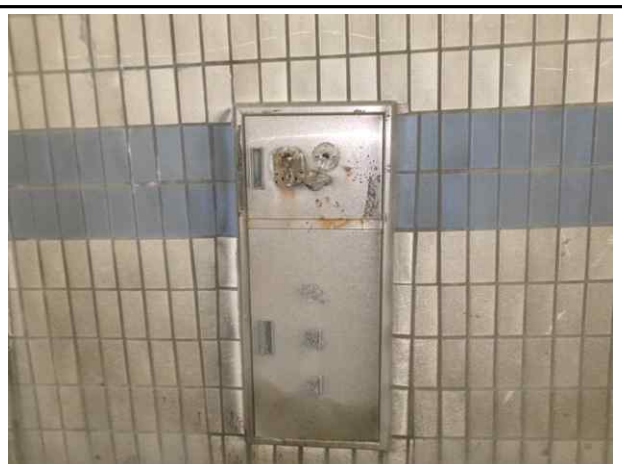
BOX구간 과천방향 부속시설 STA.450 소화기함 전등파손

| 구 분 | 결함내용 및 손상, 열화내용 | 단위 | 개소 | 손상물량 | 조치방안 | 비고 |
|---|---|---|---|---|---|---|
| | 소화기함 전등파손 | EA | 1 | 1 | 재설치 | |

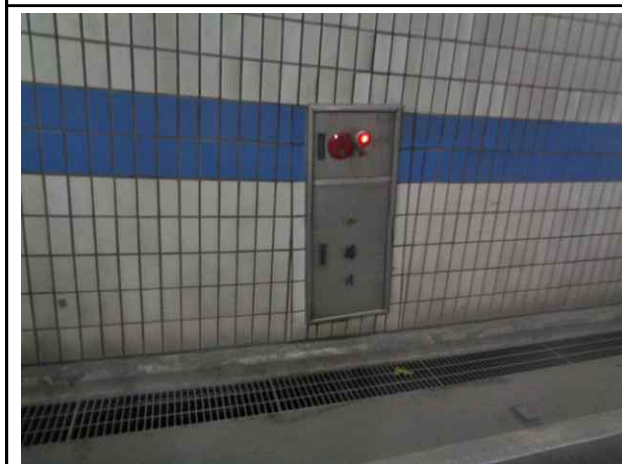
BOX구간 과천방향 부속시설 STA.020 소화기함 개폐불량

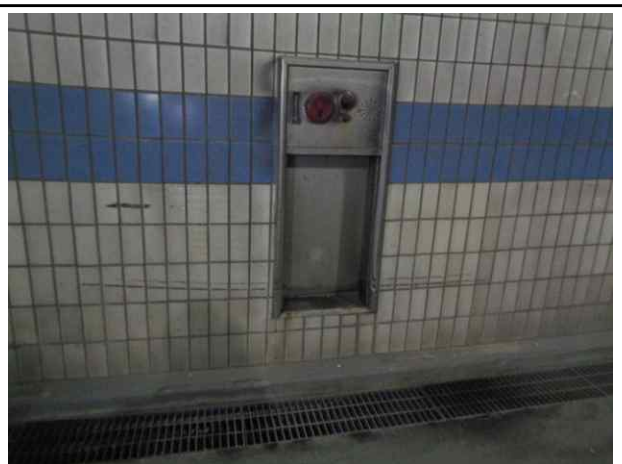
BOX구간 과천방향 부속시설 STA.095 소화기함 파손

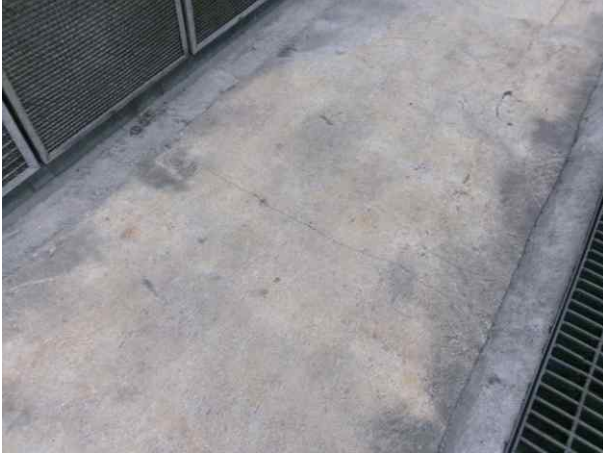
환기시설 외관조사 결과 균열, 누수, 백태, 박락 및 철근노출, 재료분리, 체수 등의 손상이 조사되었다. 균열의 경우 건조수축, 온도변화, 수화열, 거푸집 조기탈형 등에 의한 비구조적 손상으로 판단되나 내구성 확보차원에서 보수가 요구된다. 누수 및 백태의 경우 시공미흡에 따른 구간으로 우수가 유입되어 발생하는 것으로 판단되며, 누수량은 경미하나 방치시 콘크리트 열화 등의 2차손상을 발생할 우려가 있으므로 보수가 요구된다. 박락, 철근노출, 재료분리 등의 단면손상부는 내구성 확보를 위해 보수가 필요하다.

| 중점측 환기시설 바닥 균열( $C_w=0.3\text{mm}$ ) | 중점측 환기시설 벽체 균열( $C_w=0.2\text{mm}$ ) |

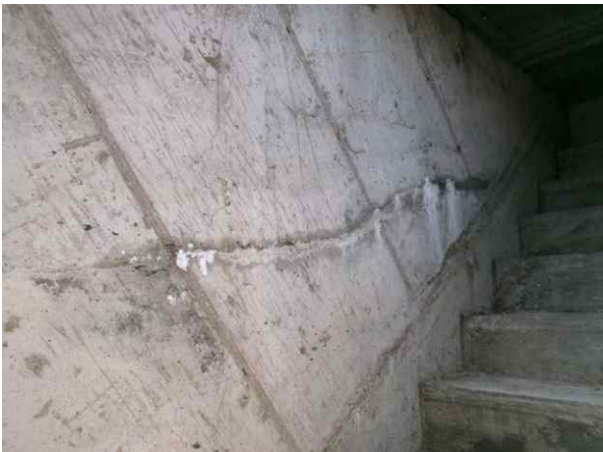
| 중점측 환기시설 연결계단 균열부백태 | 중점측 환기시설 연결계단 누수,백태 |

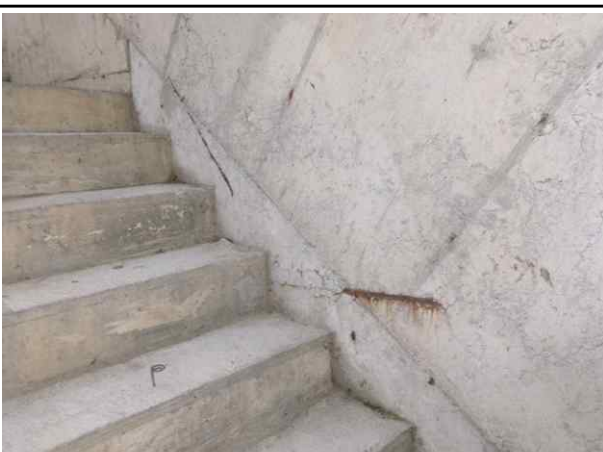
| 중점측 환기시설 연결계단 철근노출 | 중점측 환기시설 출입문 개폐불량 상태양호 |

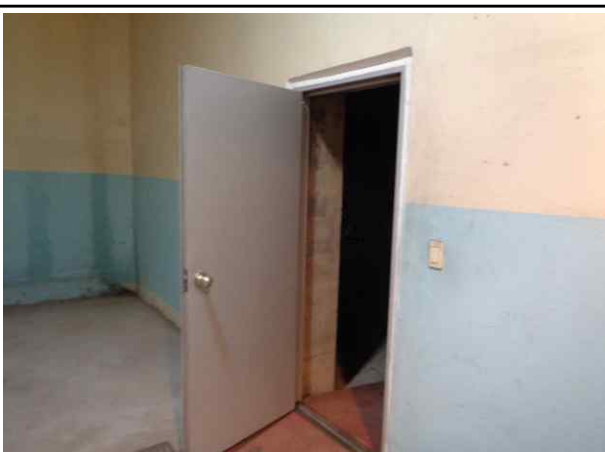
- 기 진단(2018년)이후 출입문 개폐불량에 대한 정비가 실시되었으며, 균열, 박락 및 철근 노출, 누수 등의 손상이 추가 조사되었다.

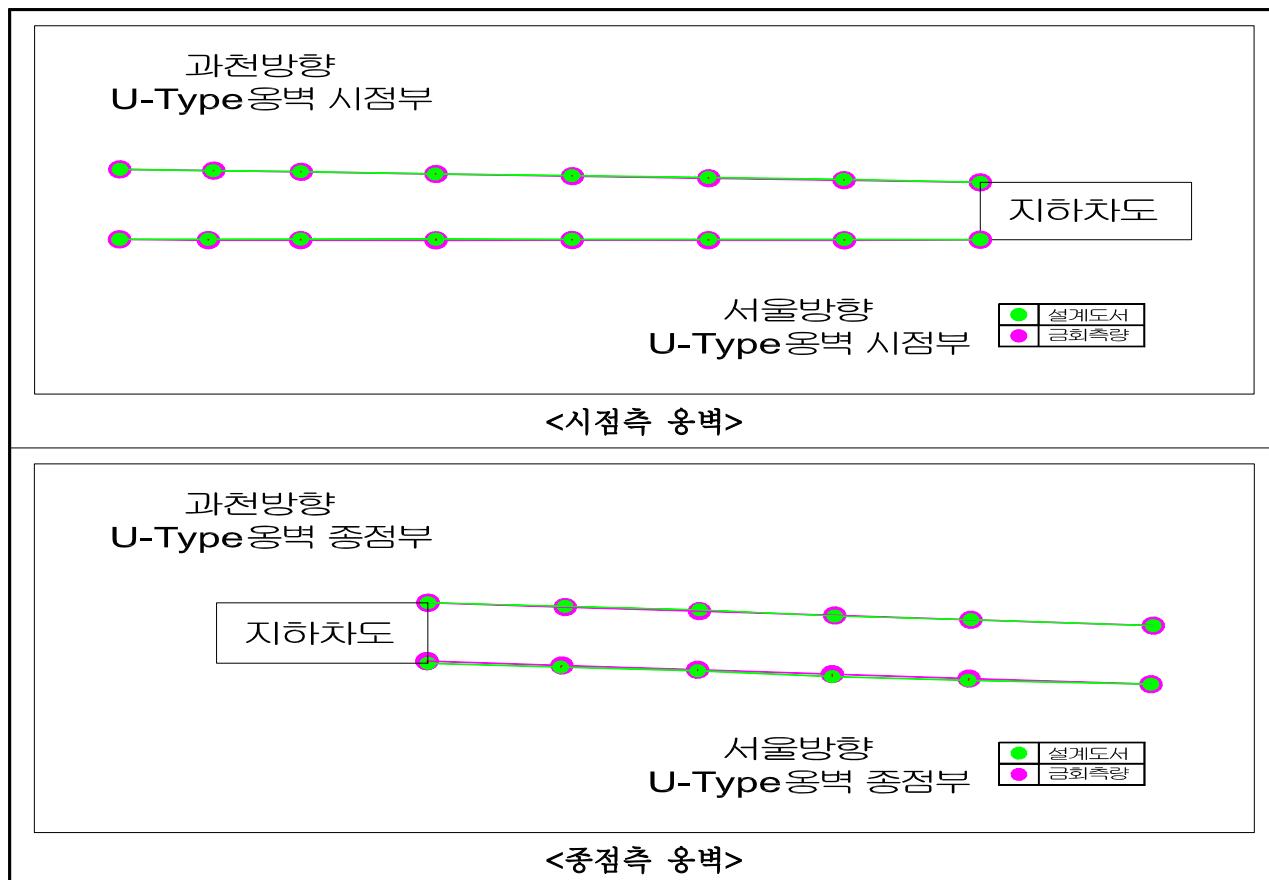
【그림 3.4.7】 U-Type 옹벽 선형측량 결과

U-Type 옹벽구간 선형측량 결과 측량값과 도면상의 선형차는 옹벽 0.0~71.6mm 수준으로 시공 상태는 비교적 양호하며, 공용 중 침하, 활동, 전도 등에 의한 변위는 없는 것으로 판단된다.

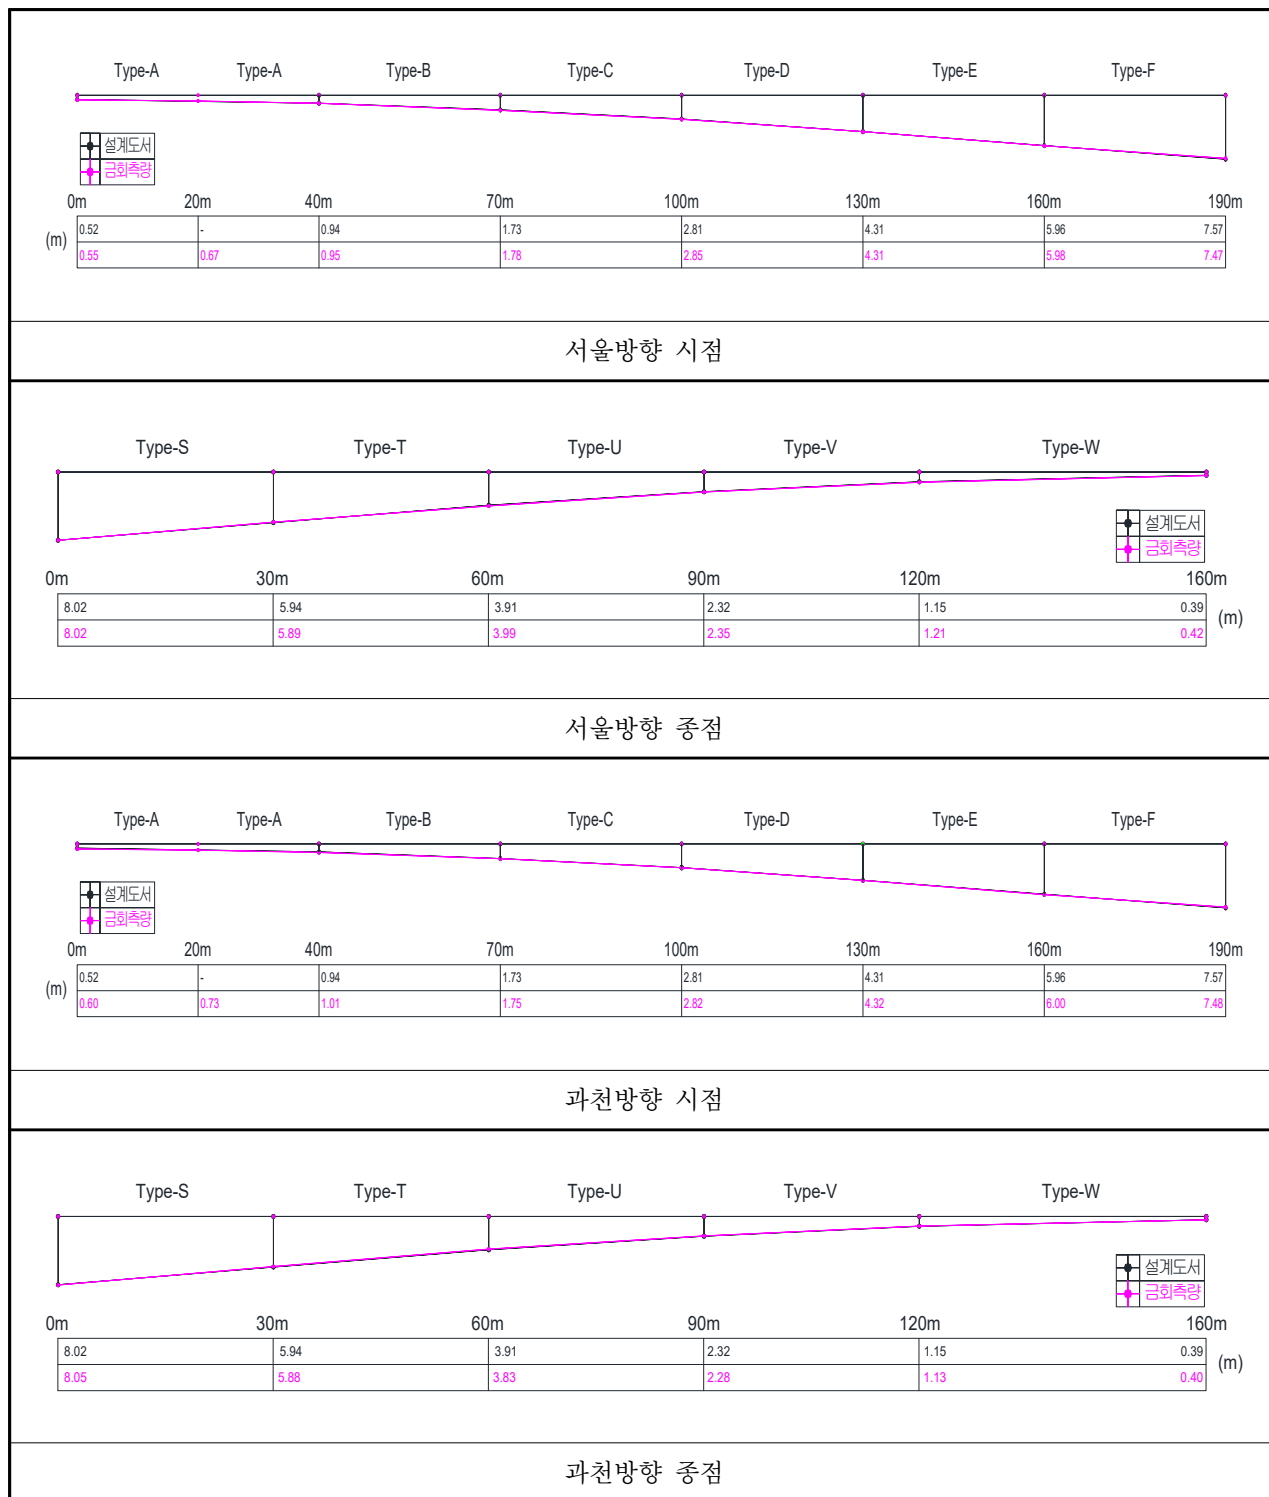
【그림 3.4.9】 U-Type 옹벽 수준측량 결과

옹벽 수준측량결과 설계도면과의 오차는 약 0~100mm 수준으로 이는 측량기기 및 점점 거리, 옹벽 하단 포장두께 등에 오차로 인한 범위 내로 확인되어 침하에 의한 변위는 없는 것으로 판단된다.

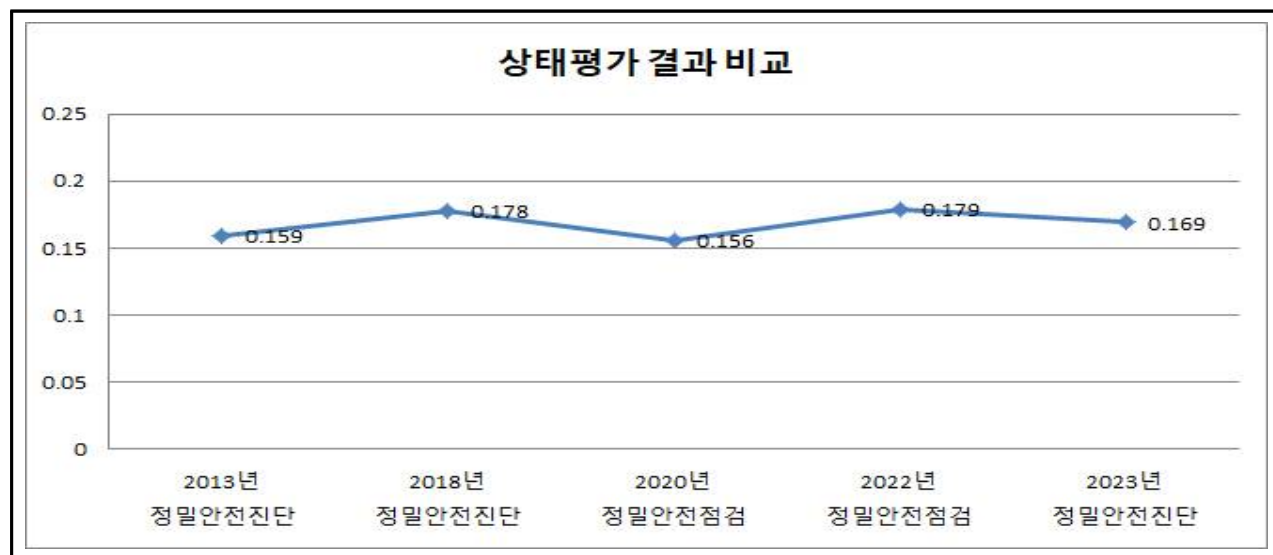
【그림 4.3.1】 상태평가 결과 비교

| 구 분 | | 2013년<br>정밀안전진단 | | 2018년<br>정밀안전진단 | | 2020년<br>정밀안전점검 | | 2022년<br>정밀안전점검 | | 2023년<br>정밀안전진단 | |
|---|---|---|---|---|---|---|---|---|---|---|---|
| 상태평가 결과 | | B | 0.159 | B | 0.178 | B | 0.156 | B | 0.179 | B | 0.169 |

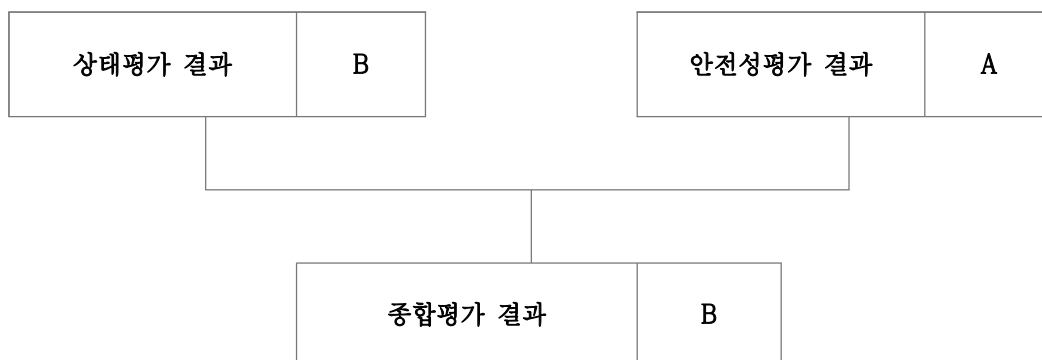
【그림 6.4.1】종합평가 결과 산정

- 시설물 종합평가 등급은 시설물 상태평가 결과와 안전성평가 결과 중 낮은 결과를 종합평가 등급으로 결정하므로 대상 지하차도의 종합평가 결과는 「B」로 결정된다.
