# 제1장 정밀안전진단 개요

## 1.1 과업의 목적

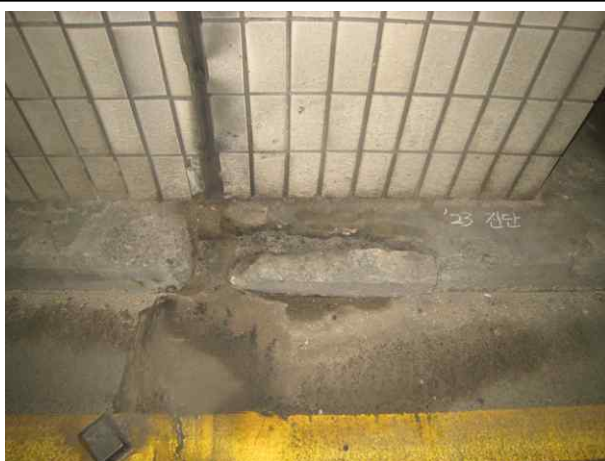
난간 및 연석, 중앙분리대에 대한 외관조사 결과 기 발생한 손상에 대하여 보수가 일부 실시되었으며, 중앙분리대 및 연석부 균열, 파손, 박리, 박락, 표면열화, 난간 파손, 중앙분리대 가드레일 변형, 케이블박스 파손 등이 조사되었다. 중앙분리대 및 연석부에 발생한 균열은 규모가 경미하고 진전 가능성이 낮으므로 보수보다는 주의관찰이 요구되며, 단면손상(파손, 박리, 박락 등)부는 내구성 및 주행차량의 안전 확보 차원에서 보수가 필요할 것으로 사료된다. 난간 파손, 가드레일 변형, 케이블박스 파손의 경우 재설치를 통한 보수가 필요하다.

BOX구간 서울방향 연석 STA.290 파손

- 난간, 연석, 중앙분리대에 발생한 단면손상(파손, 박리, 박락, 열화 등)은 터널의 구조적 안전성에 큰 문제는 없으나, 내구성 확보를 위한 보수가 필요하다.
- 가드레일 변형, 난간 파손, 케이블박스 파손 등은 주행차량의 안전성 확보 등을 위하여 재설치 등을 통한 보수가 요구된다.

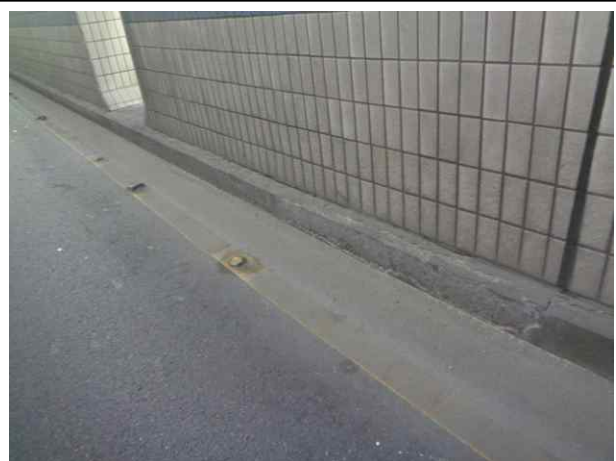
BOX구간 서울방향 연석 STA.470~490 표면박리

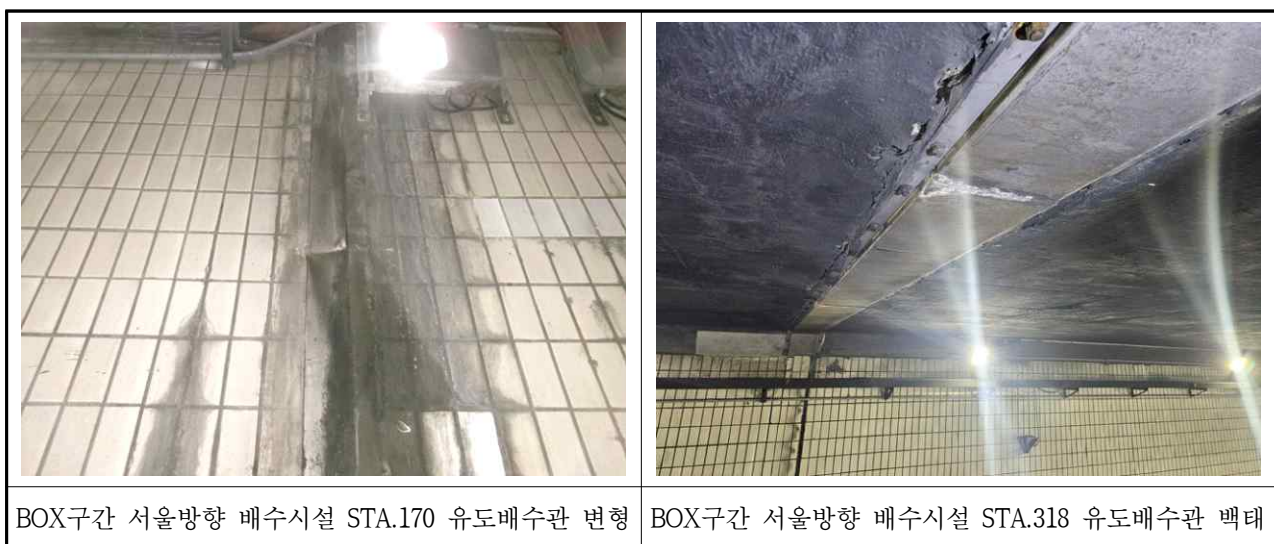
【사진 3.3.11】 배수시설 외관조사 결과

BOX구간 슬래브와 벽체에 유도배수관이 설치되어 있으며, 물리적 충격, 공용기간 경과, 누수, 동절기 유입수 팽창 등에 의한 원인으로 유도배수관 고정불량, 변형, 누수, 백태 등의 손상이 조사되었다. 현재 누수가 진행되고 있는 상태로 동절기 누수부위에서 고드름 형성 및 낙수 결빙으로 차량 주행성 저하 및 안전사고 발생이 우려되므로 보수가 요구된다.

유도배수관의 배수기능에 대한 조사결과 유도배수관 일부가 내부 이물질퇴적 등에 의해 기능을 발휘하지 못하고 있는 것으로 판단되며, 전반적으로 유도배수관 누수, 변형 등이 조사되어 단기적인 대책으로는 부분 재설치, 실링보수, 내부 퇴적물 청소, 장기적인 대책으로는 유도배수관 재설치가 필요할 것으로 판단된다.
