신덕은파주문산CC

손상 현황 표

| 균열 | 양상균열 | 재료분리 | 편청, 공동 | 용역명<br>2023년 경기북부 순천전력구,<br>배출 정밀안전점검 용역 |

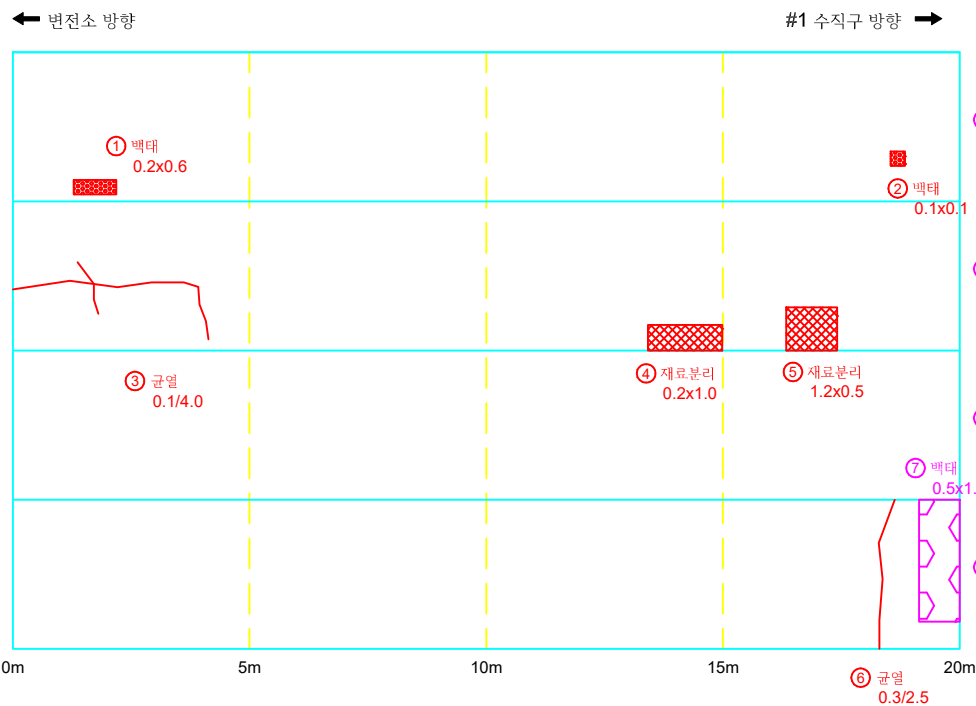
| 번호 | 손상내용 | 손상현황 | | | 단위 | 손상<br>물량 | 비 고 |
|---|---|---|---|---|---|---|---|
| 1 | 백태 | 0.2 | 0.6 | 1 | m' | 0.12 | 기존 |
| 2 | 백태 | 0.1 | 0.1 | 1 | m' | 0.01 | 기존 |
| 3 | 균열 | 0.1 | 4.0 | 1 | m' | 4.00 | 기존 |
| 4 | 재료분리 | 0.2 | 1.0 | 1 | m' | 0.20 | 기존 |
| 5 | 재료분리 | 1.2 | 0.5 | 1 | m' | 0.60 | 기존 |
| 6 | 균열 | 0.3 | 2.5 | 1 | m | 2.50 | 기존 |
| 7 | 백태 | 0.5 | 1.5 | 1 | m' | 0.75 | 신규 |

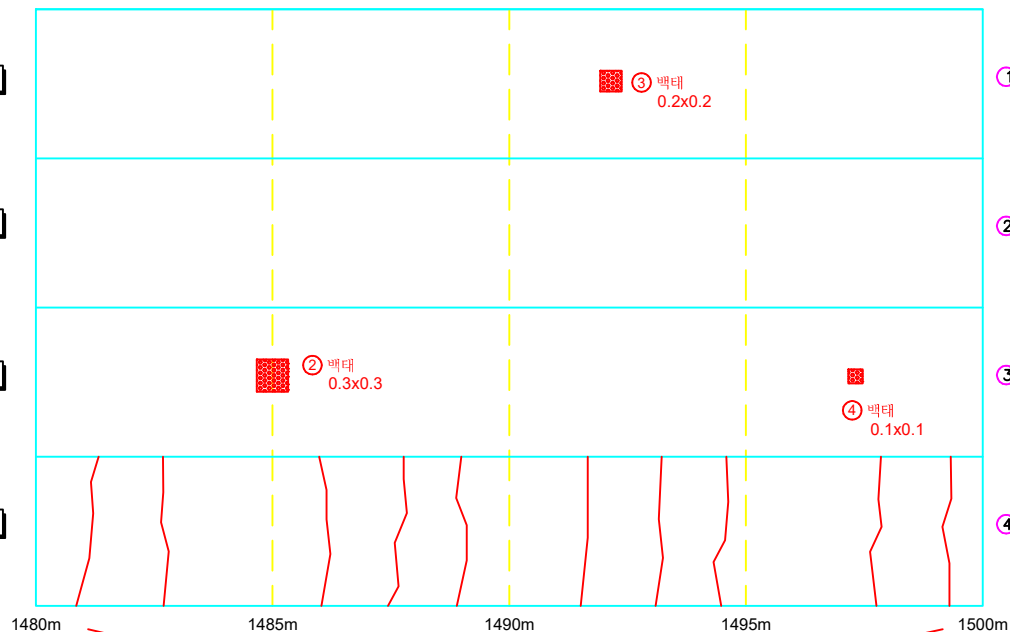
① 균열  
0.5/1.2 10EA

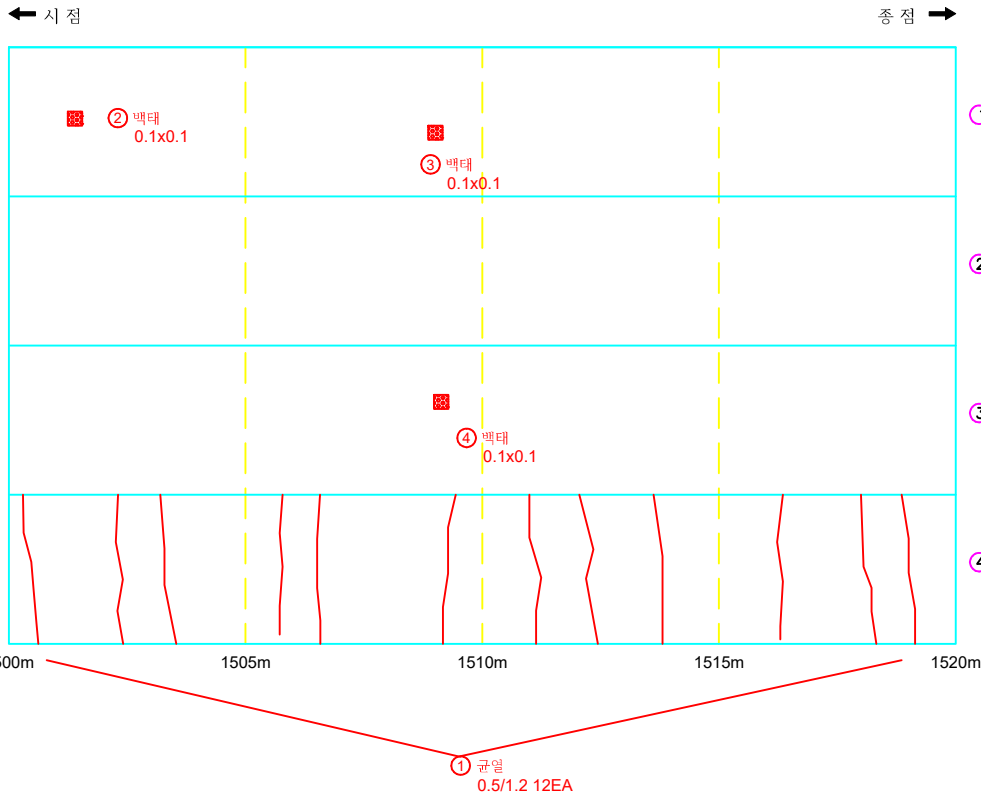
| | 사색이완<br>사색탈락 | 세굴 | 강재부식 | 기타 | 영도번호<br>077 |

| 번호 | 손상내용 | 손상현황 | | | 단위 | 손상<br>물량 | 비 고 |
|---|---|---|---|---|---|---|---|
| 1 | 균열 | 0.5 | 1.2 | 12 | m | 14.40 | 기존 |

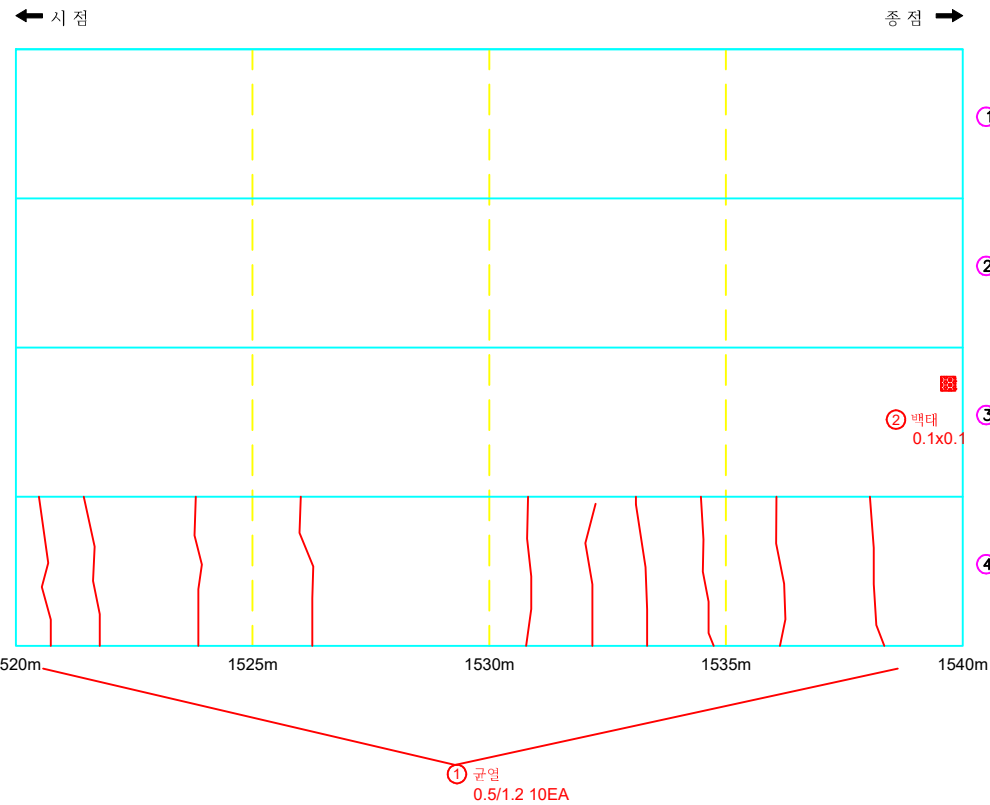
| 사석이완, 사석탈락 | 세굴 | 강재부식 | 기타 | 망도번호<br>078 |

| 번호 | 손상내용 | 손상현황 | | | 단위 | 손상<br>물량 | 비 고 |
|---|---|---|---|---|---|---|---|
| 1 | 균열 | 0.5 | 1.2 | 10 | m | 12.00 | 기존 |

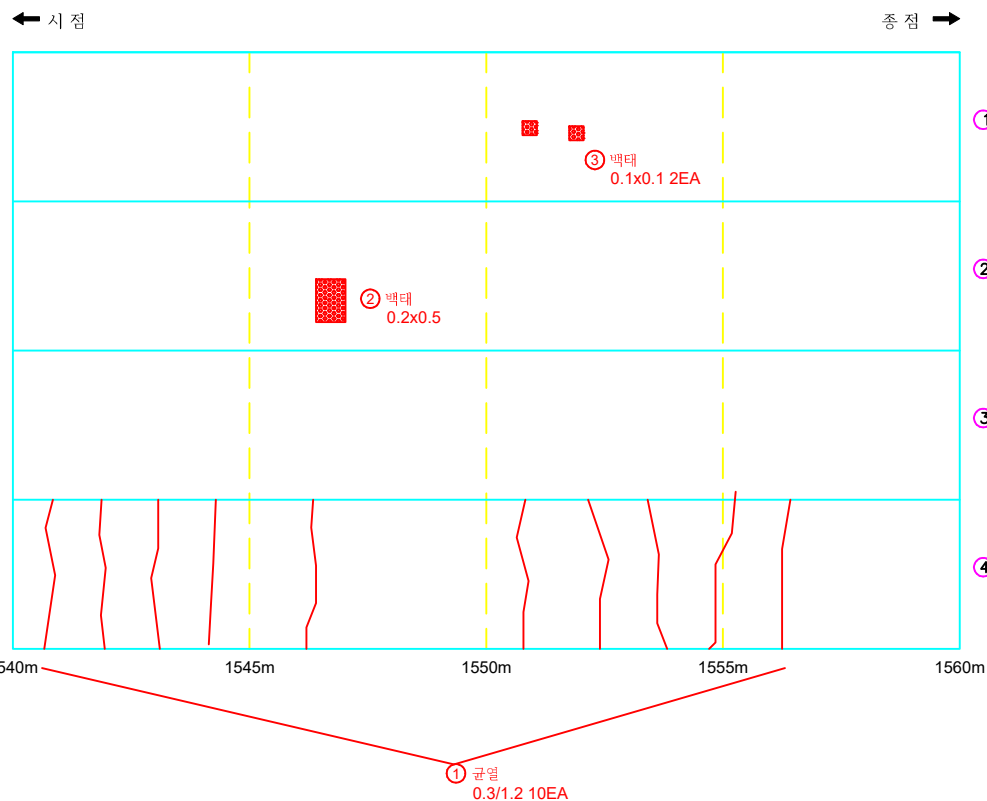
| 사석이완<br>사석탈락 | 세굴 | 강재부식 | 기타 | 망도번호<br>079 |

| 번호 | 손상내용 | 손상현황 | | | 단위 | 손상<br>물량 | 비 고 |
|---|---|---|---|---|---|---|---|
| 1 | 균열 | 0.3 | 1.2 | 10 | m | 12.00 | 기존 |

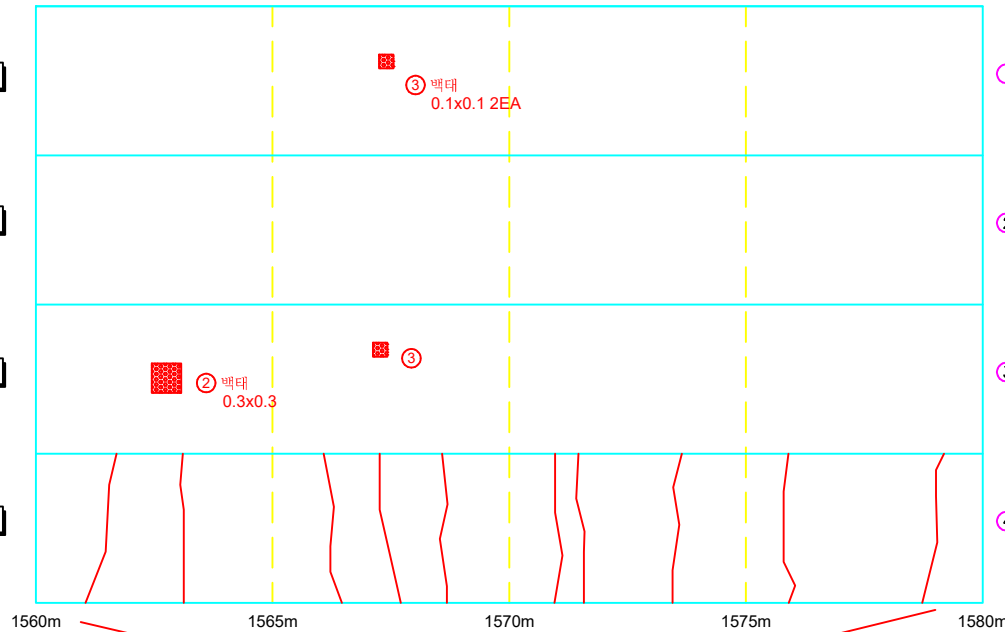
| 사석이완<br>사석탈락 | 세굴 | 강재부식 | 기타 | 망도번호<br>080 |

① 균열  
0.5/1.2 10EA

| 번호 | 손상내용 | 손상현황 | | | 단위 | 손상<br>물량 | 비 고 |
|---|---|---|---|---|---|---|---|
| 1 | 균열 | 0.5 | 1.2 | 10 | m | 12.00 | 기존 |

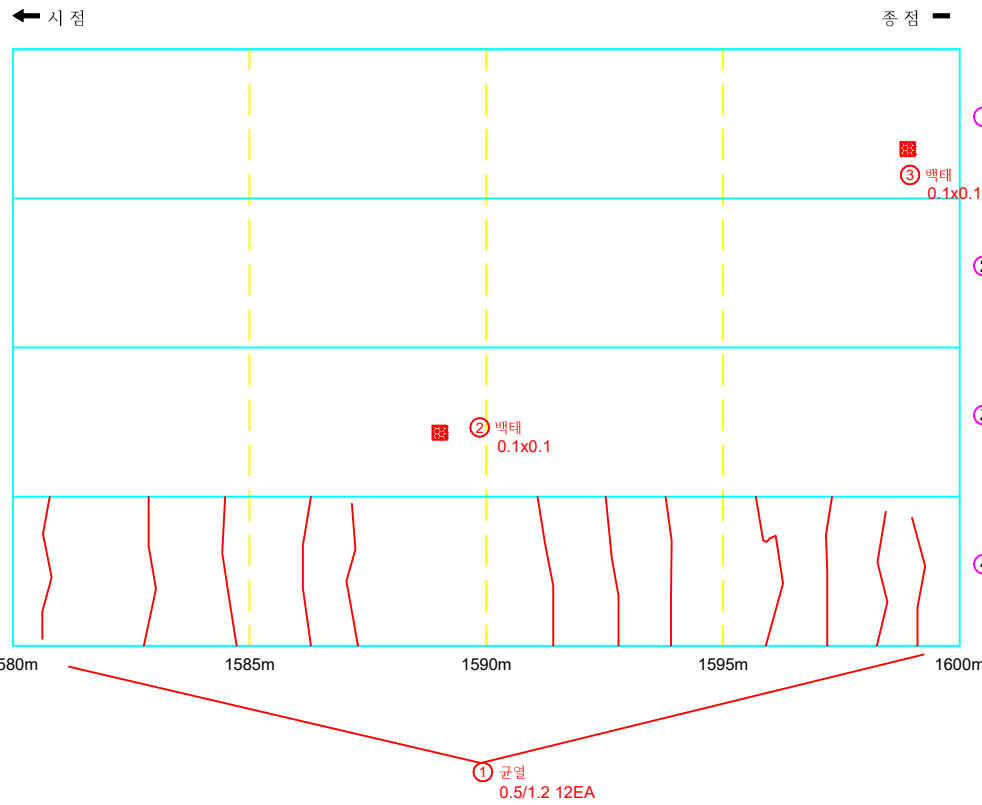
| 사석이완<br>사석탈락 | 세굴 | 강재부식 | 기타 | 양도번호<br>081 |

| 번호 | 손상내용 | 손상현황 | | | 단위 | 손상<br>물량 | 비 고 |
|---|---|---|---|---|---|---|---|
| 1 | 균열 | 0.5 | 1.2 | 12 | m | 14.40 | 기존 |

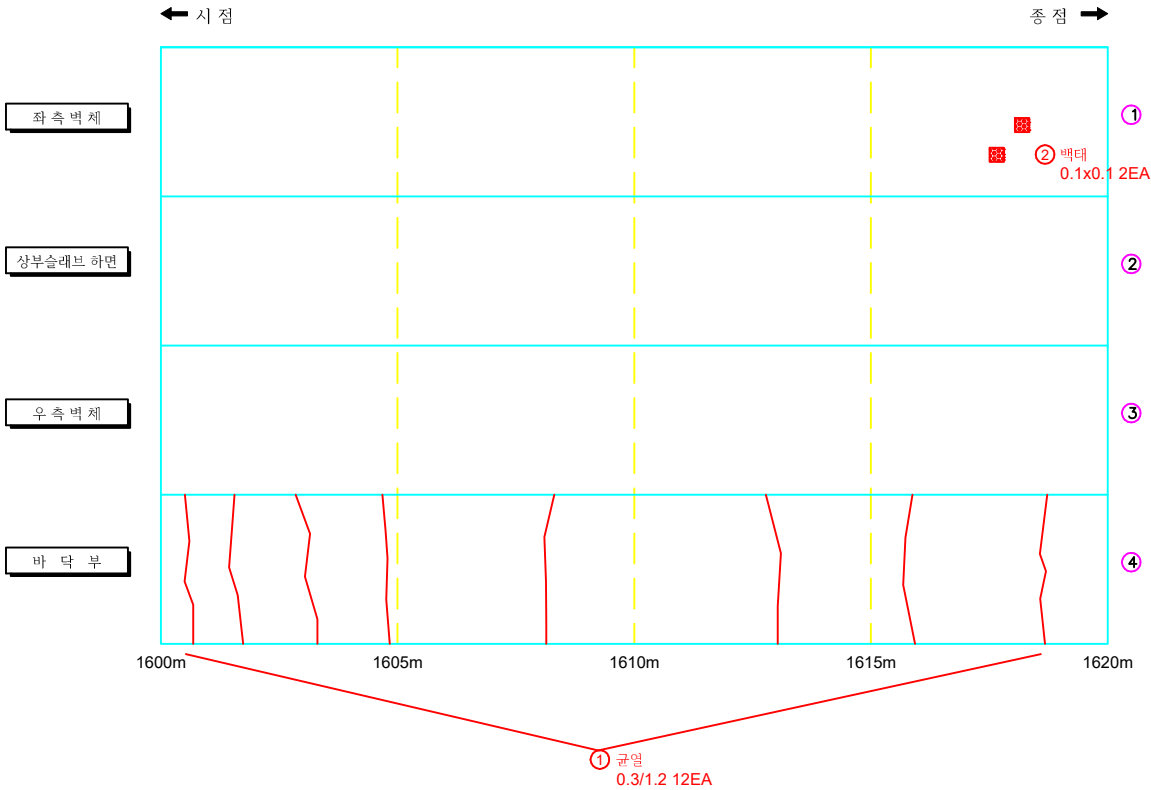
| <b>사석이완<br/>사석탈락</b> | <b>세굴</b> | <b>강재부식</b> | <b>기타</b> | 영도번호<br>082 |

| 번호 | 손상내용 | 손상현황 | | | 단위 | 손상<br>수량 | 비 고 |
|---|---|---|---|---|---|---|---|
| 1 | 균열 | 0.3 | 1.2 | 8 | m | 9.60 | 기존 |

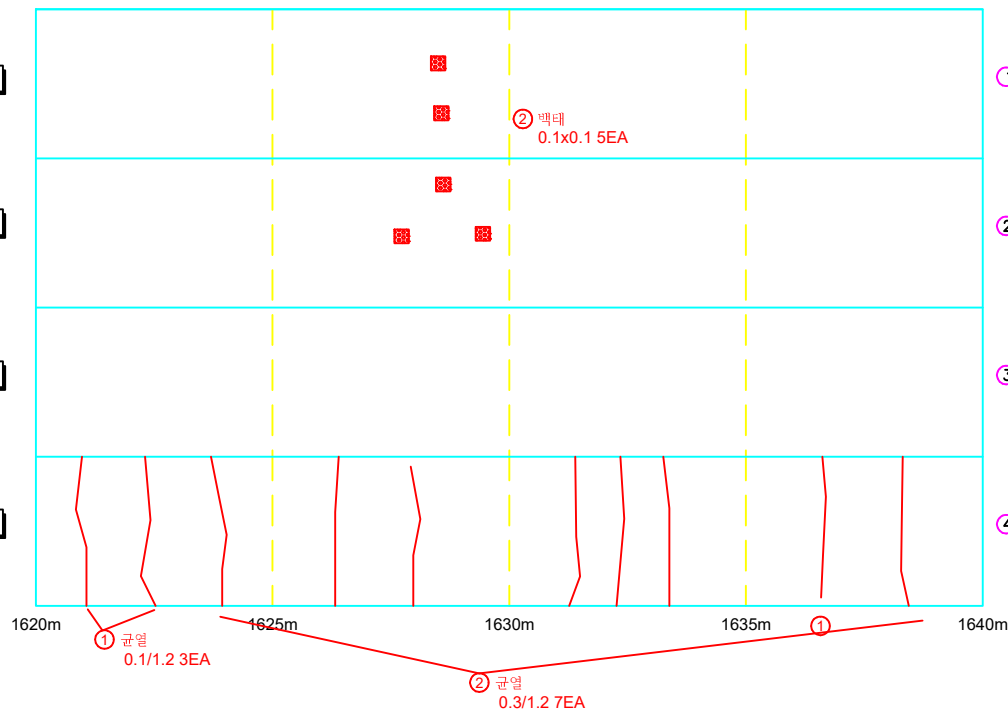
| 사석이완<br>사석탈락 | 세굴 | 강재부식 | 기타 | 망도번호<br>083 |

| 번호 | 손상내용 | 손상현황 | | | 단위 | 손상<br>물량 | 비 고 |
|---|---|---|---|---|---|---|---|
| 1 | 균열 | 0.1 | 1.2 | 3 | m | 3.60 | 기존 |
| 2 | 균열 | 0.3 | 1.2 | 7 | m | 8.40 | 기존 |

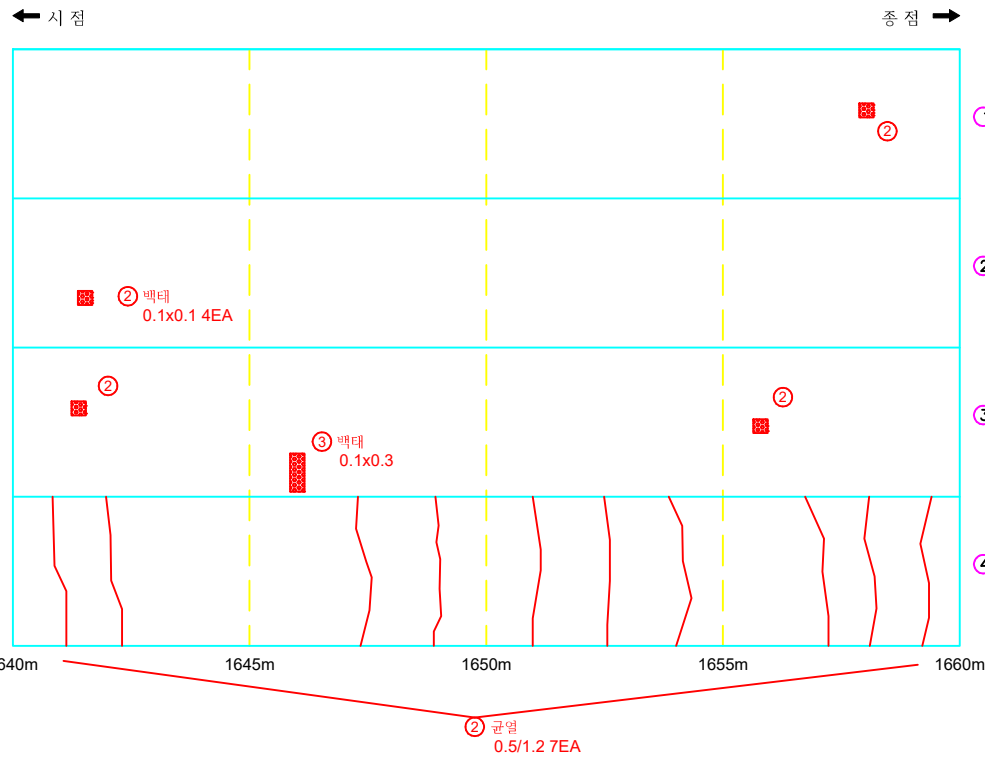
| 사석이완<br>사석탈락 | 세굴 | 강재부식 | 기타 | 망도번호<br>084 |

| 번호 | 손상내용 | 손상현황 | | | 단위 | 손상<br>물량 | 비 고 |
|---|---|---|---|---|---|---|---|
| 1 | 균열 | 0.4 | 1.2 | 10 | m | 12.00 | 기존 |

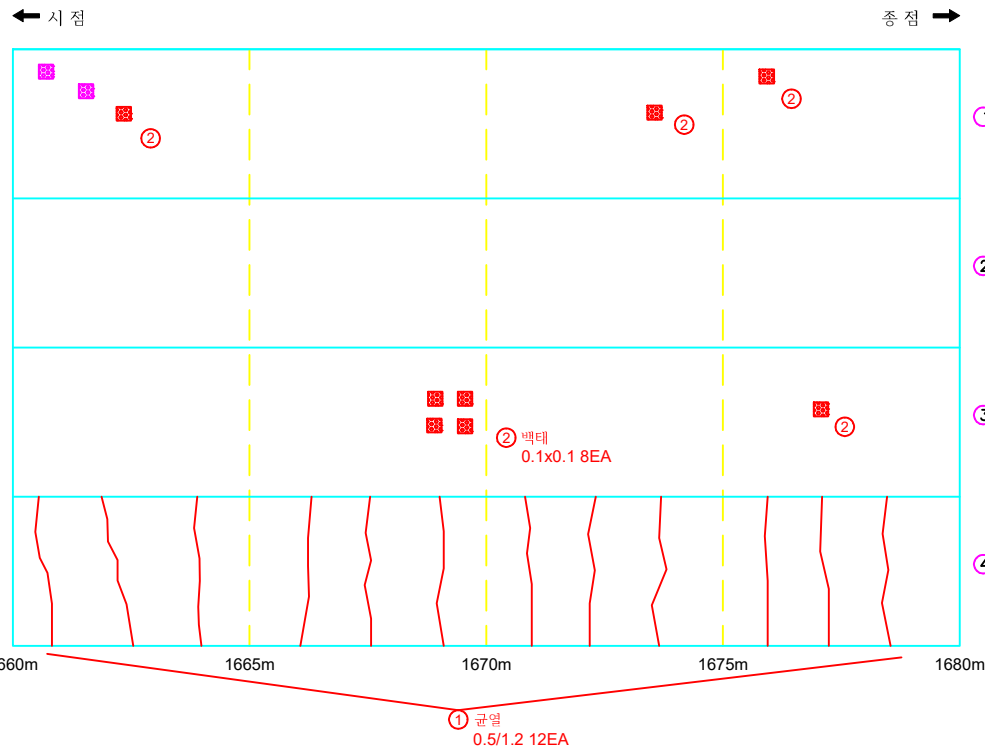
| 사석이완, 사석탈락 | 세굴 | 강재부식 | 기타 | 양도번호<br>085 |

| 번호 | 손상내용 | 손상현황 | | | 단위 | 손상<br>물량 | 비 고 |
|---|---|---|---|---|---|---|---|
| 1 | 균열 | 0.4 | 1.2 | 12 | m | 14.40 | 기존 |

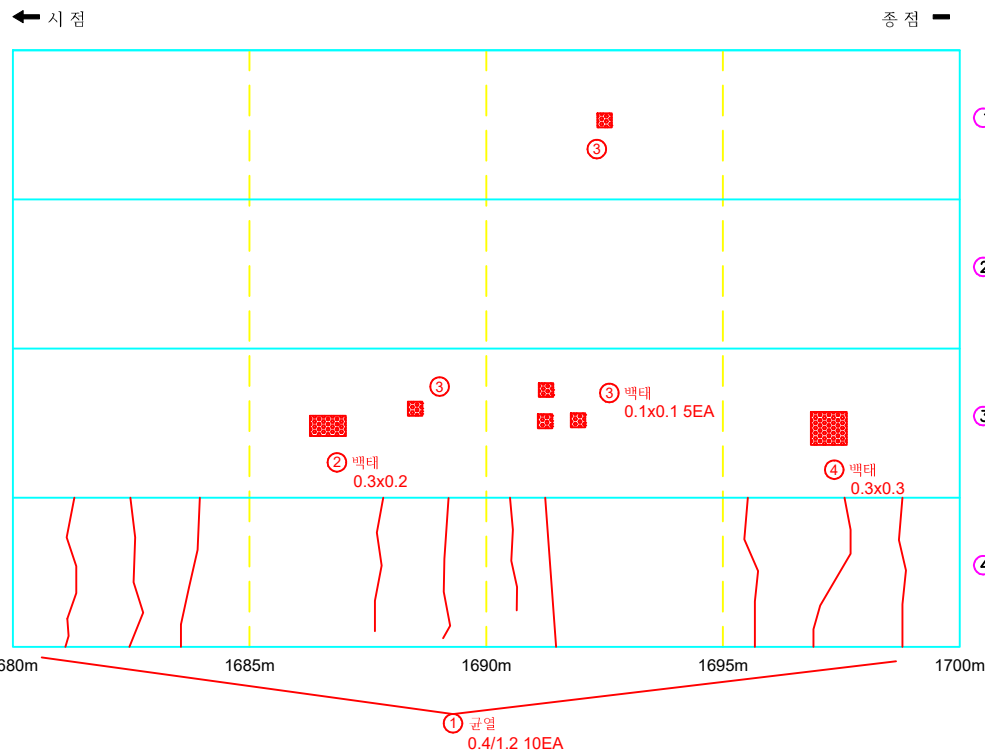
| ⑬ 사석이완<br>사석탈락 | ⑭ 세굴 | ⑮ 강재부식 | ⑯ 기타 | 망도번호<br>086 |

| 번호 | 손상내용 | 손상현황 | | | 단위 | 손상<br>물량 | 비 고 |
|---|---|---|---|---|---|---|---|
| 1 | 균열 | 0.3 | 1.2 | 10 | m | 12.00 | 기존 |

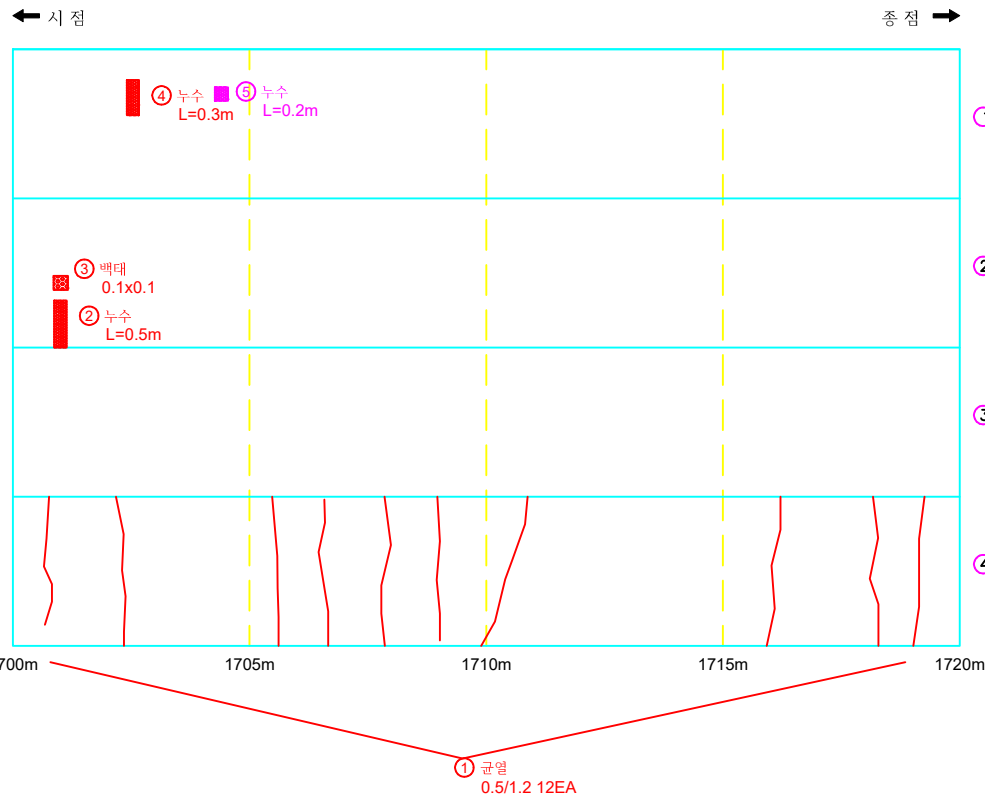
| | 사석이완<br>사석탈락 | | 세굴 | | 강재부식 | | 기타 | 양도번호<br>087 |

| 번호 | 손상내용 | 손상현황 | | | 단위 | 손상<br>물량 | 비 고 |
|---|---|---|---|---|---|---|---|
| 1 | 균열 | 0.3 | 1.2 | 8 | m | 9.60 | 기존 |
| 2 | 누수 | | 0.5 | 1 | m | 0.50 | 기존 |
| 4 | 누수 | | 0.3 | 1 | m | 0.30 | 기존 |
| 5 | 누수 | | 0.2 | 1 | m | 0.20 | 신규 |

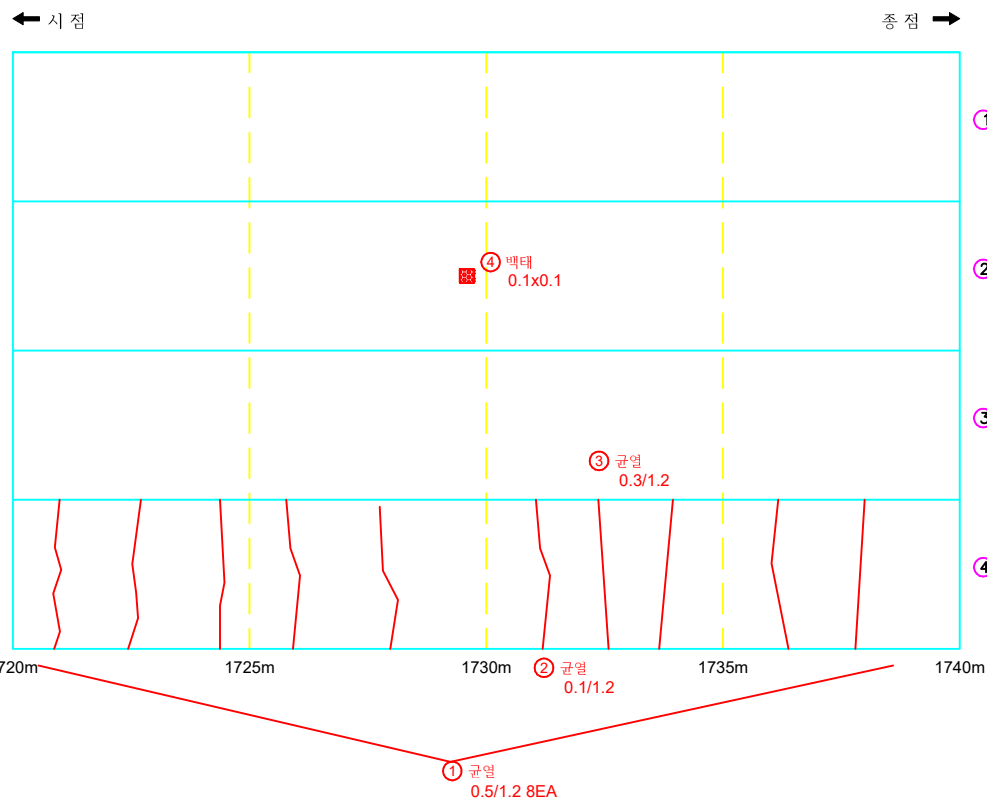
| ⑬ 사석이완<br>사석탈락 | ⑭ 세굴 | ⑮ 강재부식 | ⑯ 기타 | 양도번호<br>088 |

| 번호 | 손상내용 | 손상현황 | | | 단위 | 손상<br>물량 | 비 고 |
|---|---|---|---|---|---|---|---|
| 1 | 균열 | 0.5 | 1.2 | 8 | m | 9.60 | 기존 |
| 2 | 균열 | 0.1 | 1.2 | 1 | m | 1.20 | 기존 |
| 3 | 균열 | 0.3 | 1.2 | 1 | m | 1.20 | 기존 |

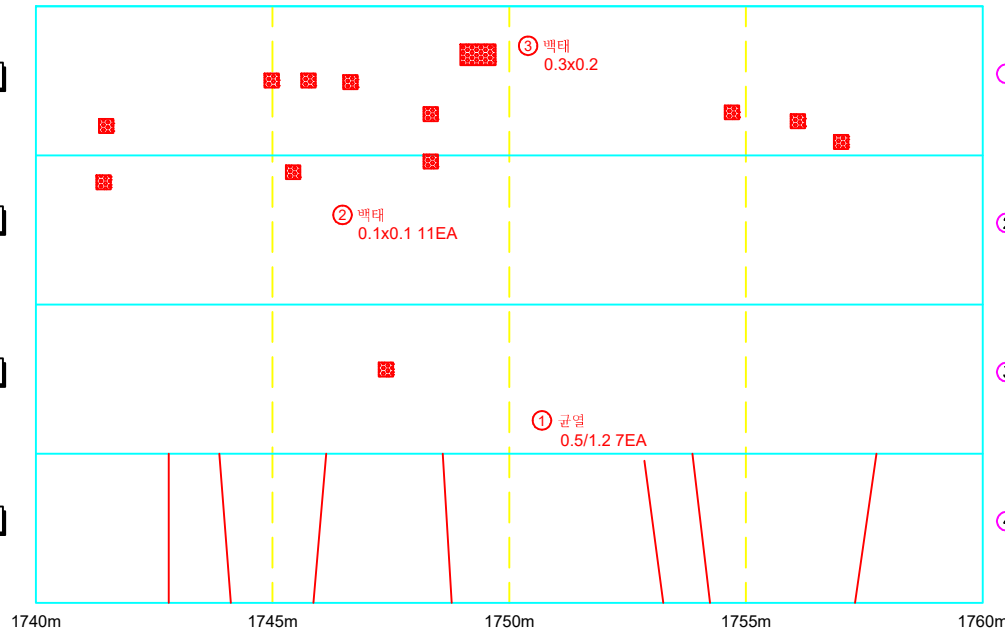
| 사석이완<br>사석탈락 | 세굴 | 강재부식 | 기타 | 망도번호<br>089 |

| 번호 | 손상내용 | 손상현황 | | | 단위 | 손상<br>물량 | 비 고 |
|---|---|---|---|---|---|---|---|
| 1 | 균열 | 0.5 | 1.2 | 7 | m | 1.20 | 기존 |

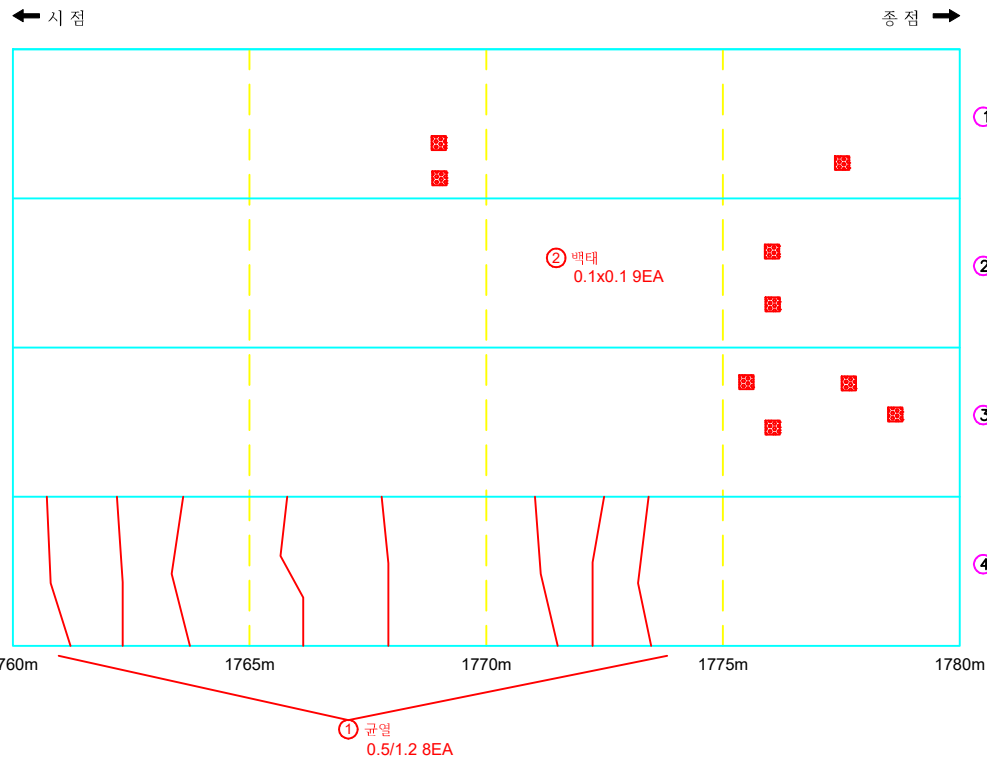
| ■ 사석이완<br>사석탈락 | ■ 세굴 | ■ 강재부식 | ■ 기타 | 양도번호<br>090 |

| 번호 | 손상내용 | 손상현황 | | | 단위 | 손상<br>물량 | 비 고 |
|---|---|---|---|---|---|---|---|
| 1 | 균열 | 0.5 | 1.2 | 8 | m | 9.60 | 기존 |

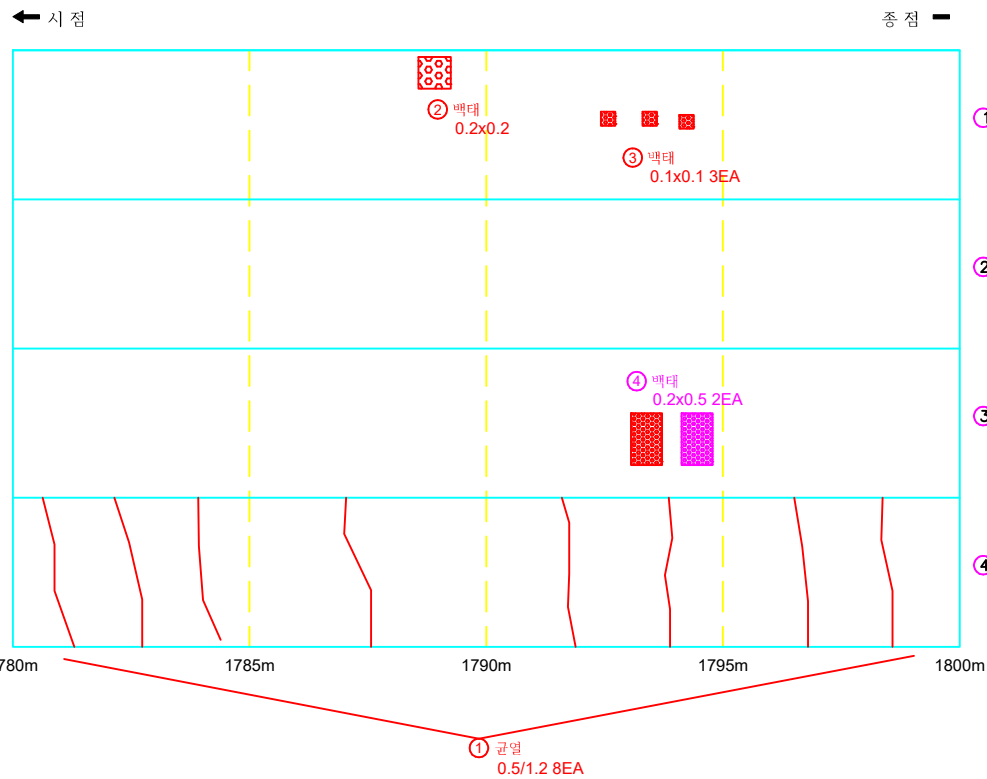
| ⑬ 사석이완<br>사석탈락 | ⑭ 세굴 | ⑮ 강재부식 | ⑯ 기타 | 양도번호<br>091 |

| 번호 | 손상내용 | 손상현황 | | | 단위 | 손상<br>수량 | 비 고 |
|---|---|---|---|---|---|---|---|
| 1 | 균열 | 0.5 | 1.2 | 8 | m | 9.60 | 기존 |

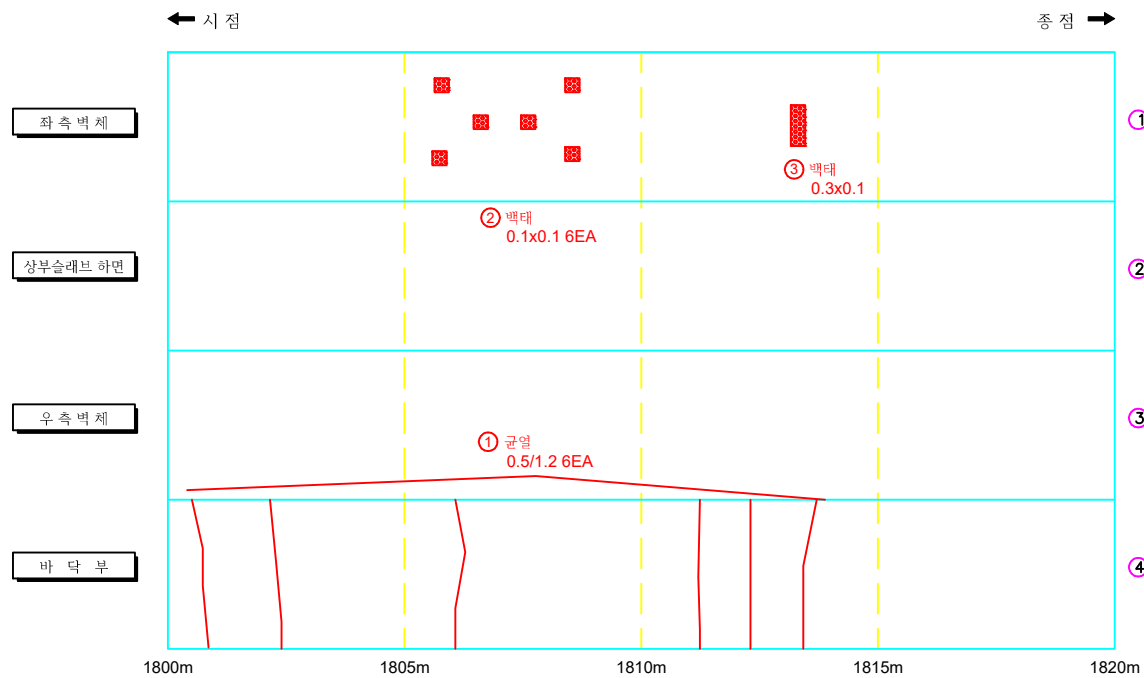
| 사석이완 사석탈락 | 세굴 | 강재부식 | 기타 | 망 동 번호 | 092 |

| 번호 | 손상내용 | 손상현황 | | | 단위 | 손상<br>물량 | 비 고 |
|---|---|---|---|---|---|---|---|
| 1 | 균열 | 0.5 | 1.2 | 6 | m | 7.20 | 기존 |
