| | 균열 | | 망상균열 | | 재료분리 | 용역명<br>2023년 경기북부 송전전력구,<br>맨홀 정밀안전점검 용역 |
| | 누수,습윤부 | | 백태 | | 퇴적물 | 발주처<br>한국전력공사 경기북부본부 |
| | 철근노출 | | 침하 | | 배수구 | 용역사<br>케이아이엠(주) |

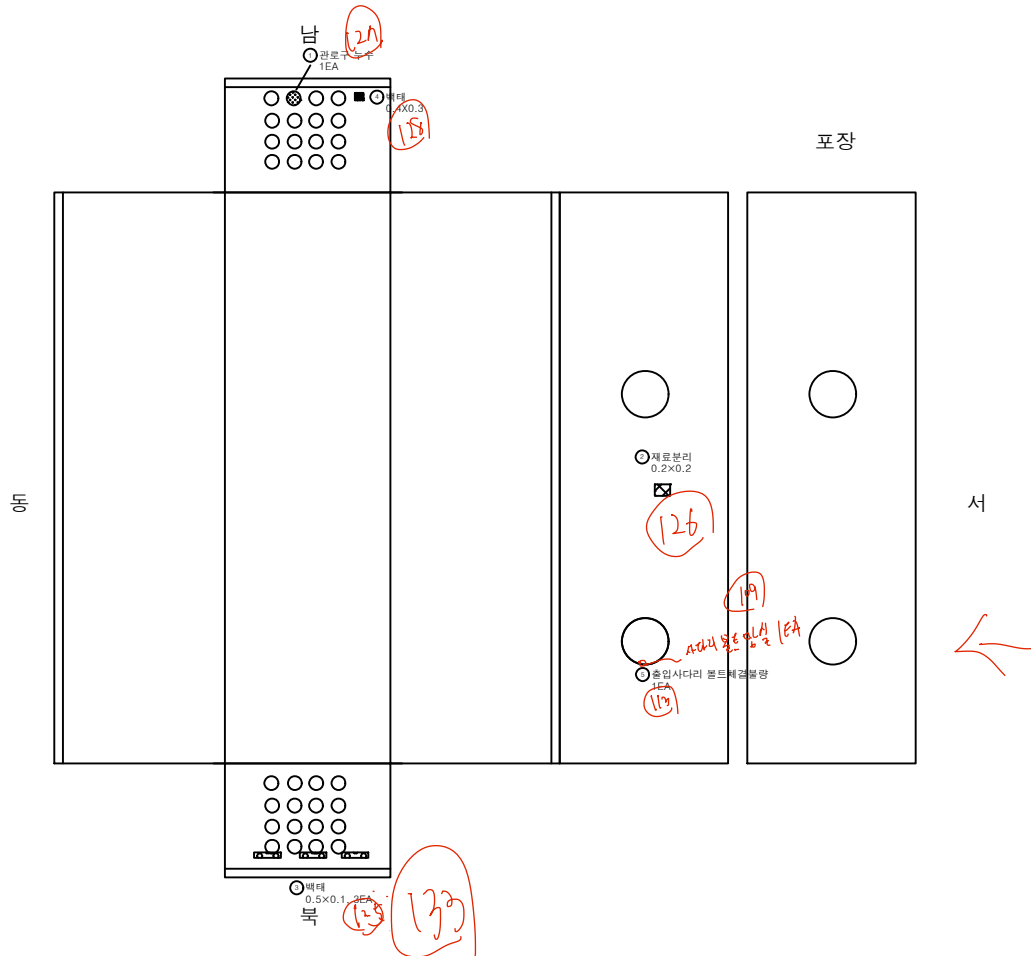
ID: 일산-송포,일산-호수 #14

| 번호 | 신/구 | 손상내용 | 손상규모 | | | 개소 | 물량 | 단위 | 비고 |
|---|---|---|---|---|---|---|---|---|---|
| 1 | 구 | 관로구 누수 | | | | 2 | 2.00 | EA | |
| 3 | 구 | 아스콘균열 | 0.50 | | 0.80 | 1 | 0.80 | m | |
| 4 | 신 | 관로구 누수 | | | | 1 | 1.00 | EA | |
