문발- 운정 #1

2023년 경기북부 송전전력구, 맨홀 정밀안전점검 용역

한국전력공사 경기북부본부

케이아이엠(주)

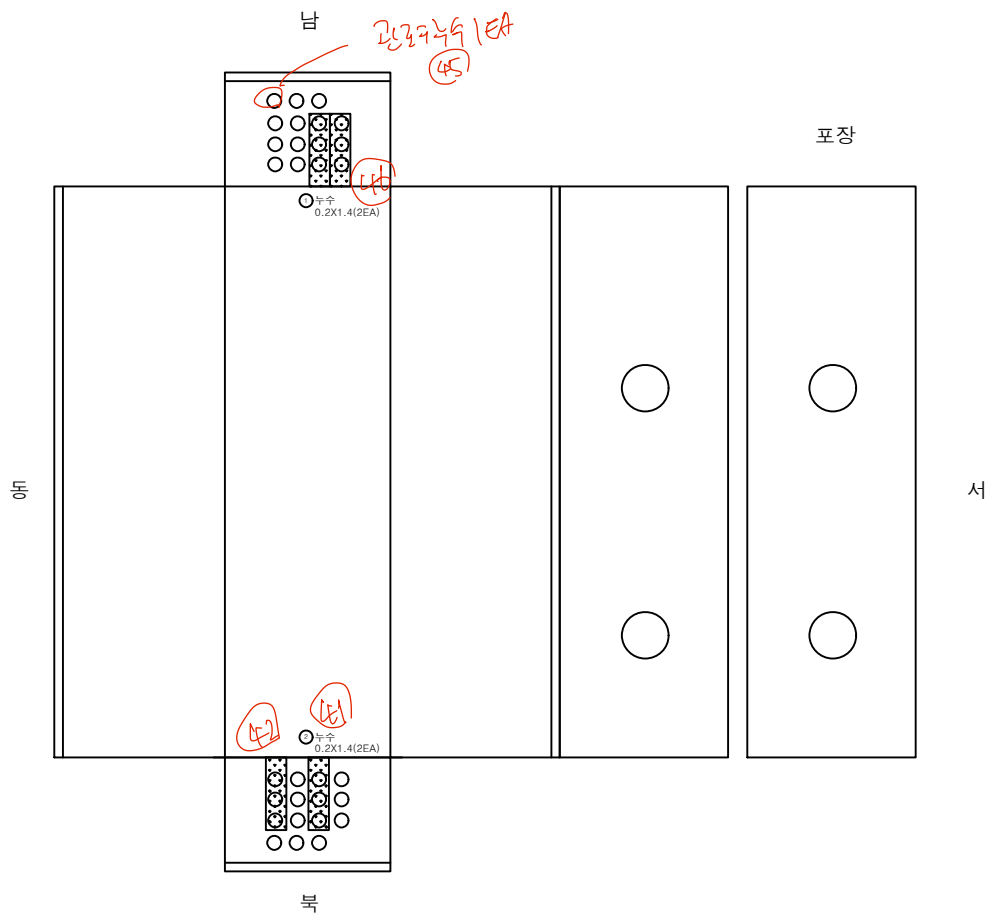
문발- 운정 #5

| 번호 | 신(N)<br>구(P) | 손상내용 | 손상규모 | | 개소 | 물량 | 단위 | 비고 |
|---|---|---|---|---|---|---|---|---|
| 1 | 구 | 균열(0.3mm미만) | 0.20 | | 1.50 | 1 | 1.50 | m |
| 2 | 구 | 관로구 누수 | | | | 1 | 1.00 | EA |
| 4 | 신 | 포장향상균열 | | 2.10 | 10.0 | 1 | 21.00 | m² |
