## 제 13 장 고양분기

### 13.1 시설물 개요

고양분기 전력구는 2016년 02월 준공되어 약 7년간 공용중인 시설물로서, 전력구는 □ 1.5x2.2m 규격의 개착식 박스와 환기구(3개소)로 시공된 연장 519m(실측)의 시설물이다.

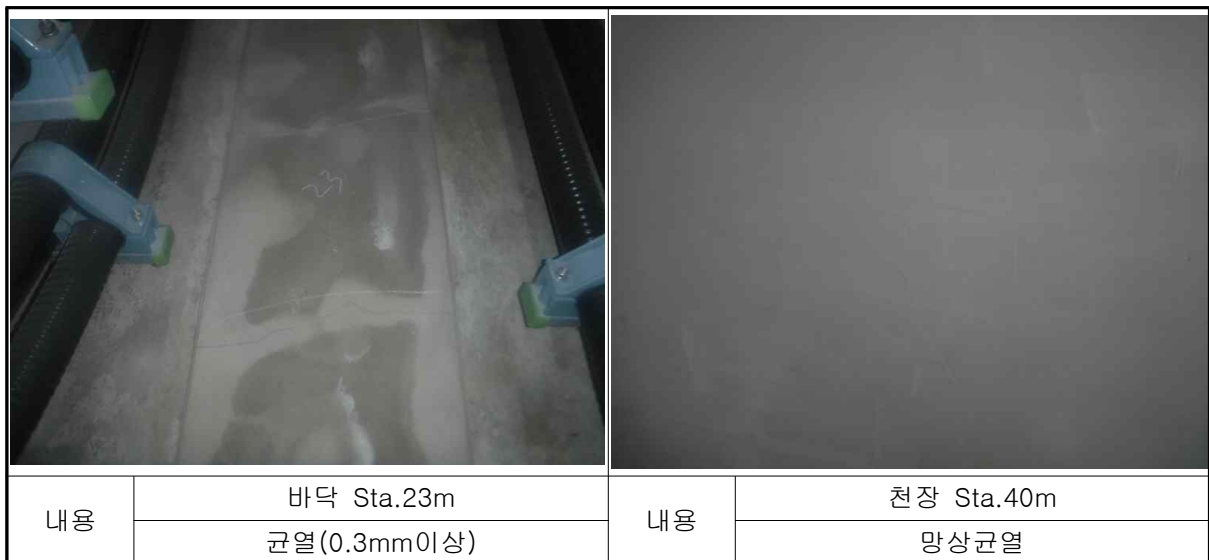
【사진 13.2】 고양분기 전력구 주요 손상

외관조사 결과, 구조적 문제가 될만한 손상은 발생하지 않은 상태이나, 균열(0.3mm미만), 망상균열 손상이 벽체 및 슬래브에서 다수 조사되었으며, 백태, 균열부백태, 누수, 등이 국부적으로 조사되었다.

슬래브와 벽체에서 발견된 균열(0.3mm미만), 망상균열은 콘크리트의 온도변화에 의한 표면응력 및 반복되는 건조수축에 의해 손상이 확대되어 발생하는 시공 초기 균열로 판단되며, 단기적인 보수보다는 주의관찰 이후 장기적인 유지 관리 계획에 따른 표면보수가 필요해 보인다

박스 전 구간에서 균열부백태, 백태, 누수 가 다수 조사되었다. 균열부백태, 백태, 누수는 구조물 배면에 시공된 방수층이 시공당시 관리부족과 공용기간 증대에 따라 차수성을 상실하였거나 구조물의 주재료인 콘크리트가 수화열 및 건조수축, 공용중 온도변화에 의한 수축·팽창작용 등에 의해 발생한 균열부를 통해 배면수가 침투하여 발생한 손상으로 판단되며, 상기 손상을 장기간 방치 시 손상확대로 인한 구조체의 내구성 저하 우려가 있으므로 표면보수 및 누수보수를 실시함이 바람직할 것으로 판단된다.

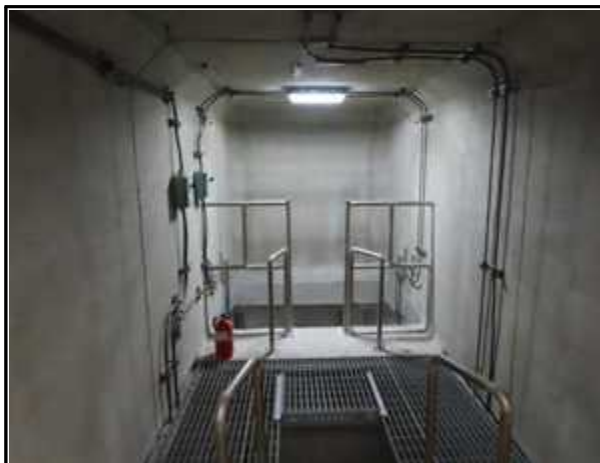
추락방지시설

| 구분 | 추락방지시설 | | 도로포장 | | 도로부<br>신축이음부 | | 환기구 등의<br>덮개 | | 비고 |
|---|---|---|---|---|---|---|---|---|---|
| | 1) 추락방지시설은 난간의 손상 및 결함이 없는 양호한 상태로 조사되었다.<br>2) 도로포장은 결함이 없는 양호한 상태로 조사되었다.<br>3) 환기구등의 덮개 상태는 결함이 없는 양호한 상태로 조사되었다. | | | | | | | | |
