## 제 5 장 문산-선유

### 5.1 시설물 개요

문산-선유 전력구는 2008년 04월 준공된 송전전력구이며, 내경  $\varnothing 2.4\text{m}$ / 외경  $\varnothing 2.81\text{m}$  규격의 터널과 개착박스(통로) 및 수직구 4개소로 시공되었으며 총연장 386.2m (통로포함) 인 것으로 확인되었으며. 유지관리 및 출입시는 변전소(S/S)의 지하 및 수직구를 통하여 진입하게 되어 있으며, 내부로는 송전, 지중등의 케이블이 지지대에 고정되어 인입 및 인출 되도록 시공되어 있다.

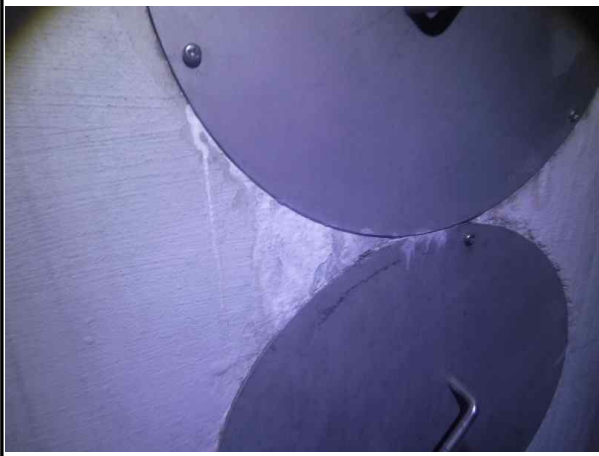
| 내용 | 통로#1 시점부 벽체 | 내용 | 통로#2 벽체~천단 |

| | 백태 | | 시공이음부 이격 |

금회 조사 결과, 기 점검시 조사된 손상들의 일부는 보수가 된 상태이며 이외에 신규 손상으로 백태가 조사되었다. 조사된 손상중 백태, 균열부백태의 경우 미세손상부 수분침투에 의해 콘크리트 내부 석회화합물이 외부로 유출되어 발생한 손상들로 판단되며, 내구성 저하는 크지 않을 것으로 판단되나, 콘크리트 건전성 확보 차원의 보수조치가 요구된다.

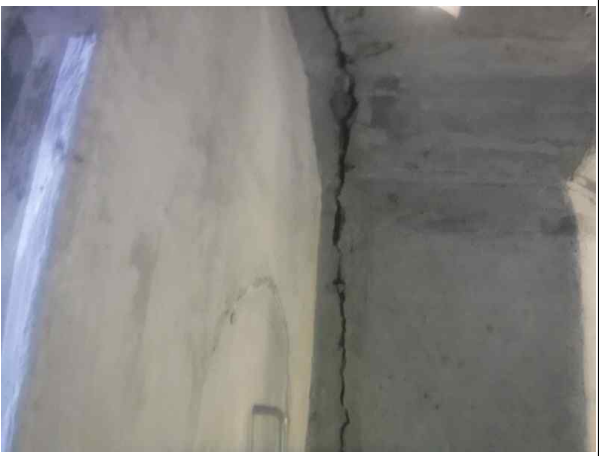
시공이음부 이격 및 열화는 종방향 온도 신축 및 실런트 노후화에 의해 발생한 손상으로 실런트 교체를 통한 보수조치가 요구된다.

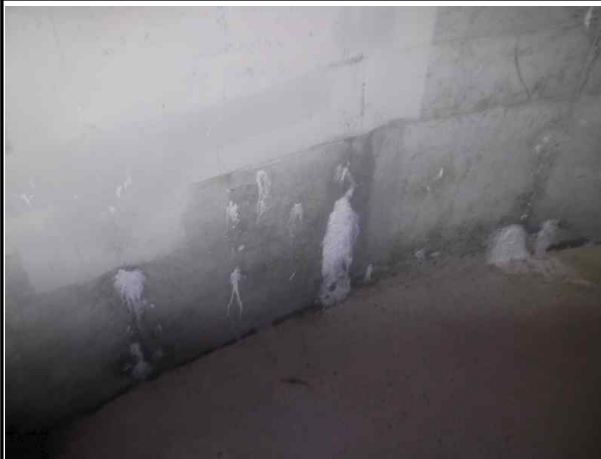
| 내용 | 수직구#2 계단실 B2 | 내용 | 수직구#2 계단실 B4 |

| | 백태 | | 백태 |

균열부백태, 백태, 누수/백태, 누수는 터널구간과 같은 원인에 기인하여 발생한 손상으로 판단되며, 내구성 확보를 위해 균열부 백태, 누수/백태, 누수는 주입보수(습식), 백태는 표면보수 조치가 필요할 것으로 판단된다.

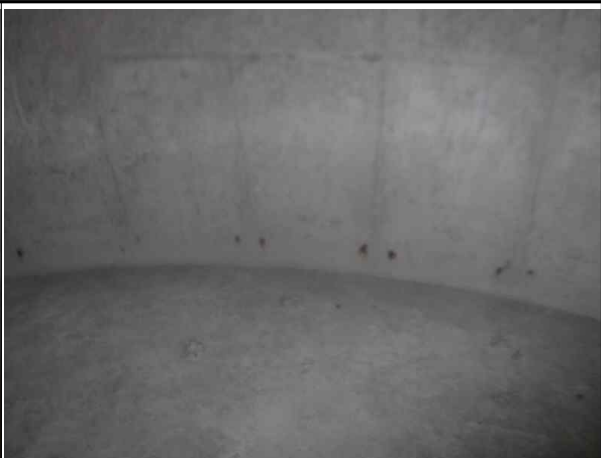
| 내용 | 수직구#3 계단실 B8 | 내용 | 수직구#3 계단실 B8 |

| | 백태 | | 백태 |

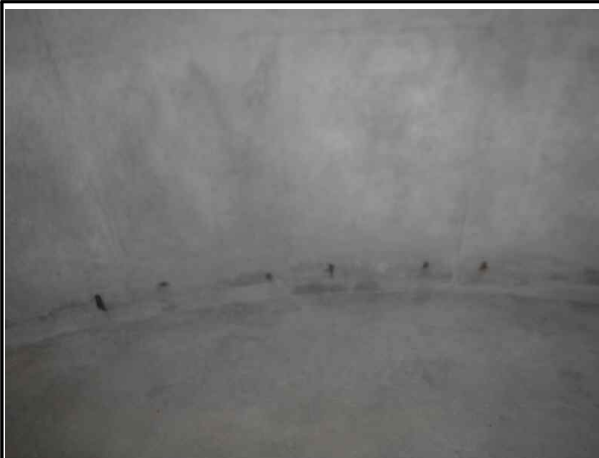
| 내용 | 수직구#4 계단실 B4 | 내용 | 수직구#4 계단실 B7 |

| | 철근노출 | | 철근노출 |

피복부족 및 마감미흡에 의한 국부적인 철근노출이 수직구 계단실 전구간에서 다수 발생한 것으로 조사되었으며, 손상범위 확대 방지 및 내구성 확보를 위해 단면보수(방청) 조치가 요구된다.

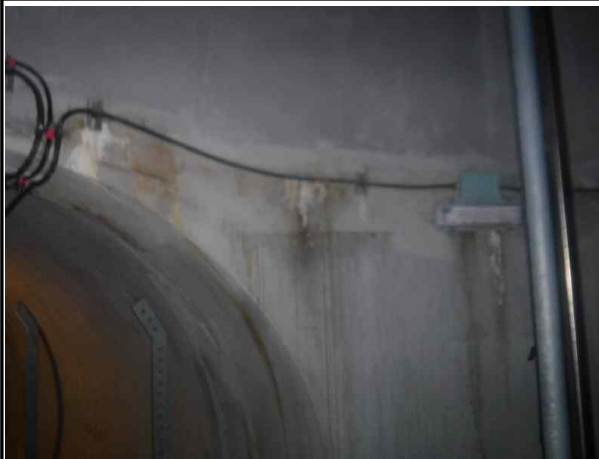
| 내용 | 수직구#4 계단실 B8 | 내용 | 수직구#4 |

| | 보수부 박락, 백태 | | 철근노출 |

보수부 박락은 손상부 주변에서 발생한 누수에 의해 보수부 열화 및 부착력 저하에 의해 발생한 손상으로 내구성 확보를 위해 누수부 보수와 병행하여 단면보수 조치가 요구된다.

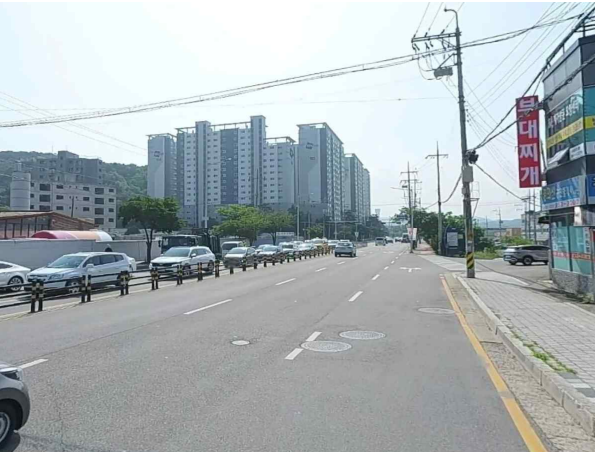
| 구분 | 추락방지시설 | | 도로포장 | | 도로부<br>신축이음부 | | 환기구 등의<br>덮개 | | 비고 |
|---|---|---|---|---|---|---|---|---|---|
| | 1) 추락방지시설은 계단부 난간의 하부 철근노출 등으로 인하여 “B” 등급으로 조사되었다.<br>2) 도로포장은 결함이 없는 양호한 상태로 조사되었다.<br>3) 환기구등의 덮개 상태는 볼라드 1개소의 기울어짐 이 발생하여 “B” 등급으로 조사되었다. | | | | | | | | |

| 내용 | 추락방지시설 (철근노출) | 내용 | 도로포장 |

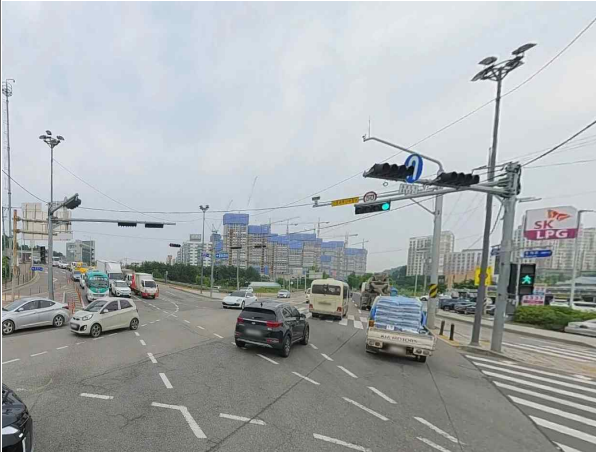
| 내용 | 도로포장 | 내용 | 환기구등의 덮개 (볼라드 기울어짐) |
