## 제 12 장 지도능곡

### 12.1 시설물 개요

본 맨홀은 경기도 고양시 화정동 ~ 행신동 일원에 위치한 시설물로 총 14개소(#1 ~ 14)의 철근 콘크리트 구조물로 시공되어 있으며 본 시설물의 세부내용은 다음과 같다.

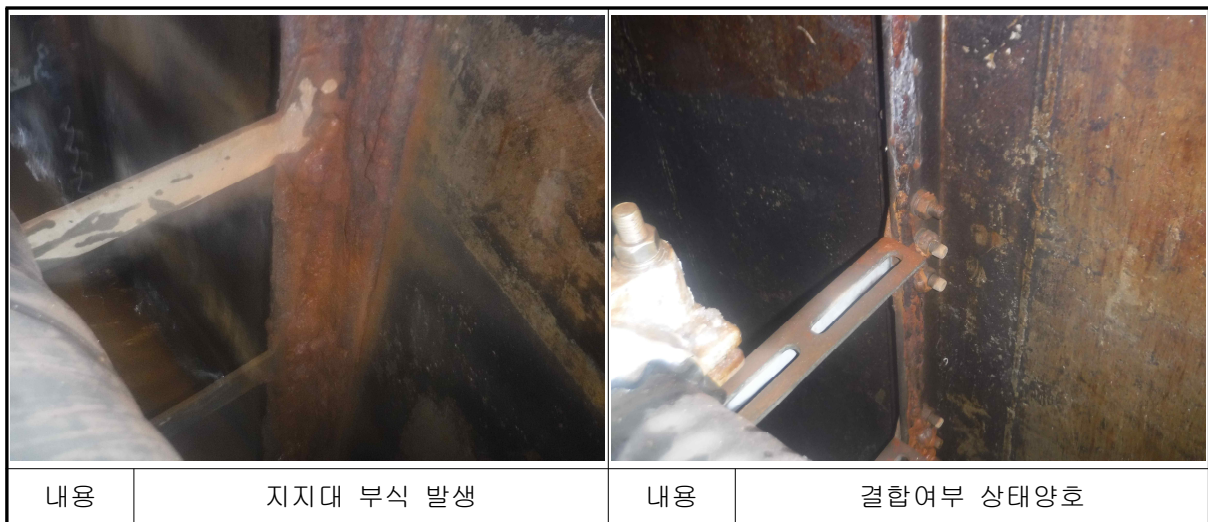
【사진 12.12】 부속 및 부대설비 현황

금회 조사 결과, 관로구누수가 조사되었다. 관로구누수는 시공 미흡 & 장기공용에 따른 상부 차량 하중에 의한 관로구손상 등에 의한 것으로 보이며, 관로구누수의 누수정도

가 심한 상태로 관로구누수로 인하여 지지대에 부식 손상이 발생한 상황임으로 관로구보수가 필히 실시되어야 한다고 판단된다.

수용시설의 부속시설인 이음부, 지지대, 받침대는 관로구누수로 인하여 지지대의 전반적으로 부식이 발생하고 있는 상태로 조사되었다, 볼트결속 및 용접상태는 특별한 손상이 발생 되지 않은 양호한 상태인 것으로 조사되었다.

| 위치 | 손상 | 단위 | 전회물량 | 금회물량 | 증감 | 검토의견 | 비고 |
|---|---|---|---|---|---|---|---|
| 내부 | 관로구누수 | EA | 6 | 6 | - | 관로구보수 | |

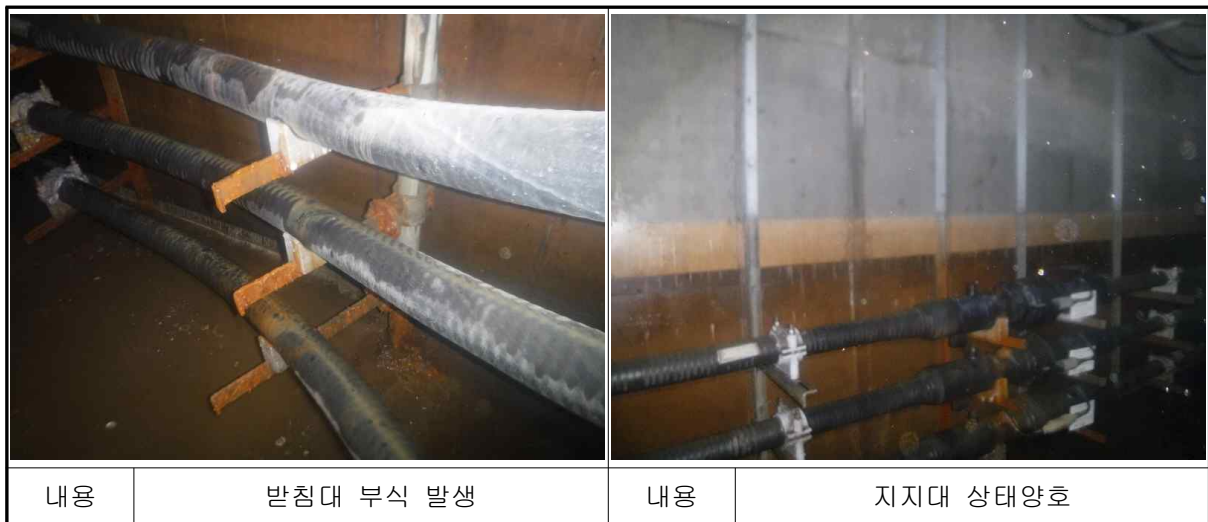
【사진 12.32】 부속 및 부대설비 현황

관로구누수는 시공 미흡 & 장기공용에 따른 상부 차량 하중에 의한 관로구손상 등에 의한 것으로 보이며, 관로구누수의 누수정도가 심한 상태로 관로구누수로 인하여 지지대에 부식 손상이 발생한 상황임으로 관로구보수가 필히 실시되어야 한다고 판단된다.

수용시설의 부속시설인 이음부, 지지대, 받침대는 관로구누수로 인하여 지지대의 전반적으로 부식이 발생하고 있는 상태로 조사되었다, 볼트결속 및 용접상태는 특별한 손상이 발생 되지 않은 양호한 상태인 것으로 조사되었다.

| 위치 | 손상 | 단위 | 전회물량 | 금회물량 | 증감 | | 검토의견 | 비고 |
|---|---|---|---|---|---|---|---|---|
| 내부 | 관로구누수 | EA | - | 5 | ▲ | 5 | 관로구보수 | |
