## 제 13 장 신파주문발

### 13.1 시설물 개요

본 맨홀은 경기도 파주시 와동동 ~ 다율동 일원에 위치한 시설물로 총 10개소 (#4,5,7 ~ 14)의 철근 콘크리트 구조물로 시공되어 있으며 본 시설물의 세부내용은 다음과 같다.

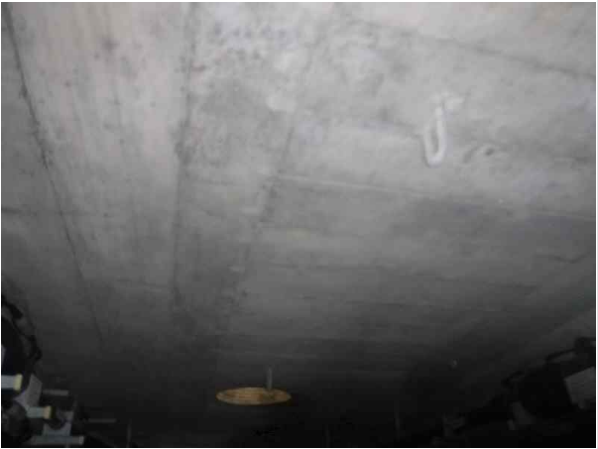
【사진 13.2】 맨홀 내부 주요 손상

| 내용 | 벽체부<br>백태 | 내용 | 상부슬래브<br>상태양호 |

금회 조사 결과, 내부에서 백태가 조사되었으며, 백태 손상은 시공 초기 콘크리트 타설 후 양생 과정에서 발생한 수화열 및 거푸집 제거 후 발생한 건조 수축등에 의해 발생한 손상부에 맨홀 내부에 수분접촉에 의하여 발생한 것으로 사료되며 표면보수를 통한 내구성 확보가 필요한 것으로 판단된다.

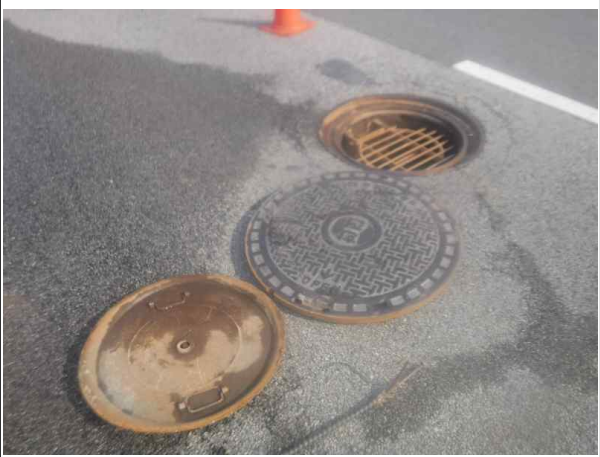
【사진 13.11】 맨홀 외부 주요 손상

| 내용 | 포장부 | 내용 | 맨홀 내,외부 뚜껑 상태양호 |
| | 아스콘망상균열 | | |

금회 조사 결과, 아스콘망상균열이 조사되었으며, 재질열화 및 손상부의 특성상 주행 차량 충격하중에 의해 발생된 것으로 판단되며 손상정도가 경미하여 차량 주행성능에 지장이 없으므로 지속적인 관찰이 필요한 것으로 판단된다.

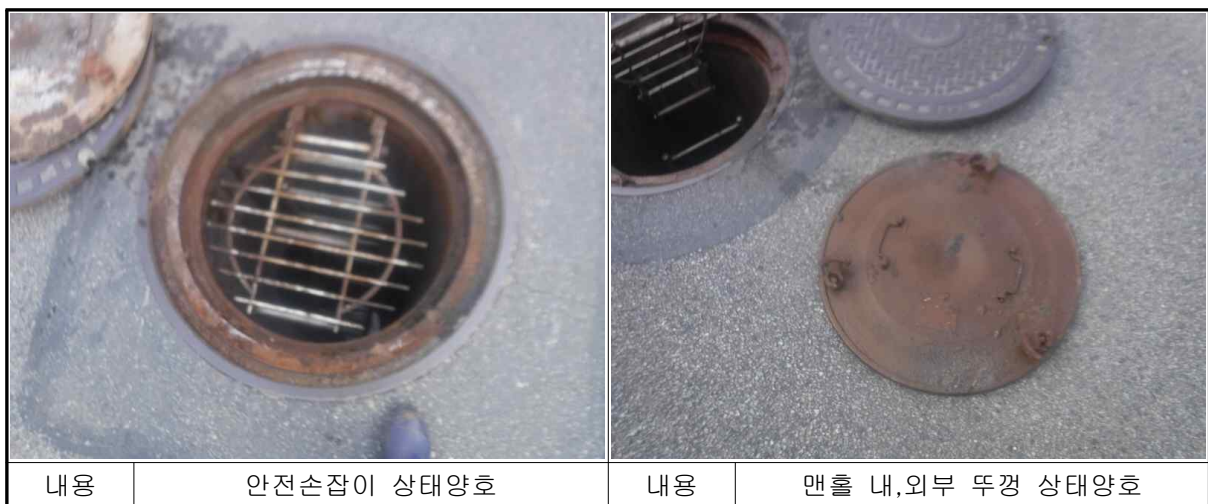
【사진 13.15】 맨홀 외부 주요 손상

금회 정밀안전점검을 통한 맨홀 외부 외관조사결과, 주요 손상이 없는 양호한 상태로 조사되었다.

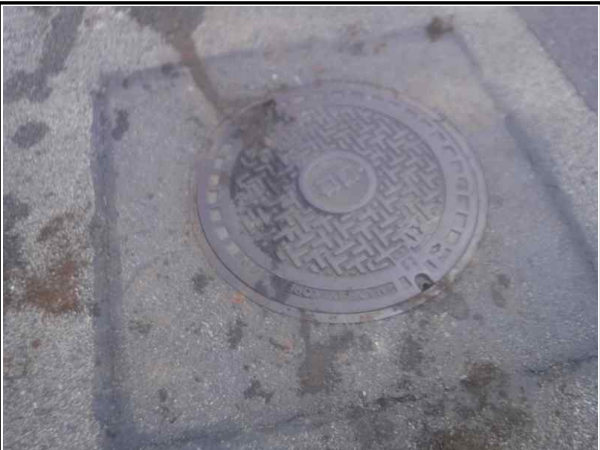
【사진 13.19】 맨홀 외부 주요 손상

| 구분 | 부재 | 손상 | 단위 | 개소 | 물량 | 비고 |
|---|---|---|---|---|---|---|
| 외부 | 안전사다리 | 안전사다리변형 | EA | 1 | 1 | |

| 내용 | 안전사다리<br>안전사다리 변형 | 내용 | 맨홀 내,외부 뚜껑 상태양호 |

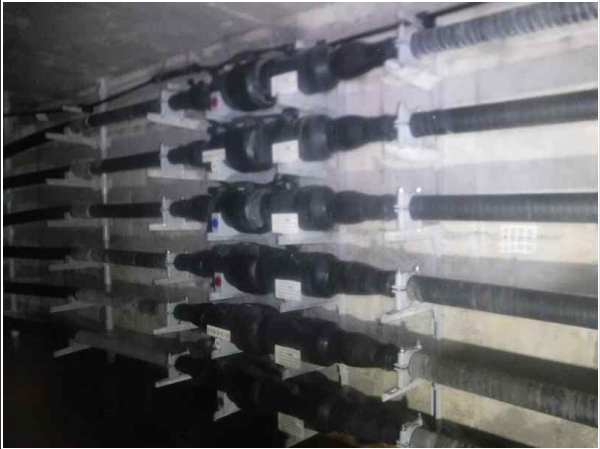
【사진 13.22】 맨홀 내부 주요 손상

| 구분 | 부재 | 손상 | 단위 | 개소 | 물량 | 비고 |
|---|---|---|---|---|---|---|
| 내부 | 상부슬래브 | 재료분리 | m <sup>2</sup> | 1 | 0.50 | |

| 내용 | 상부슬래브<br>재료분리 | 내용 | 벽체부<br>상태양호 |

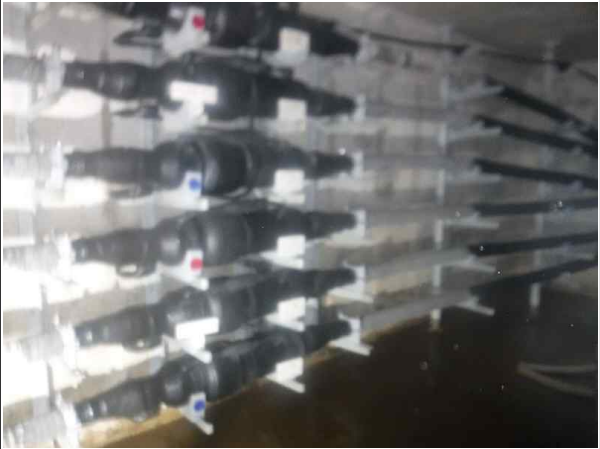
【사진 13.26】 맨홀 내부 주요 손상

| 구분 | 부재 | 손상 | 단위 | 개소 | 물량 | 비고 |
|---|---|---|---|---|---|---|
| 내부 | 상부슬래브 | 재료분리 | m <sup>2</sup> | 1 | 0.02 | |

| 내용 | 상부슬래브<br>재료분리 | 내용 | 벽체부<br>상태양호 |

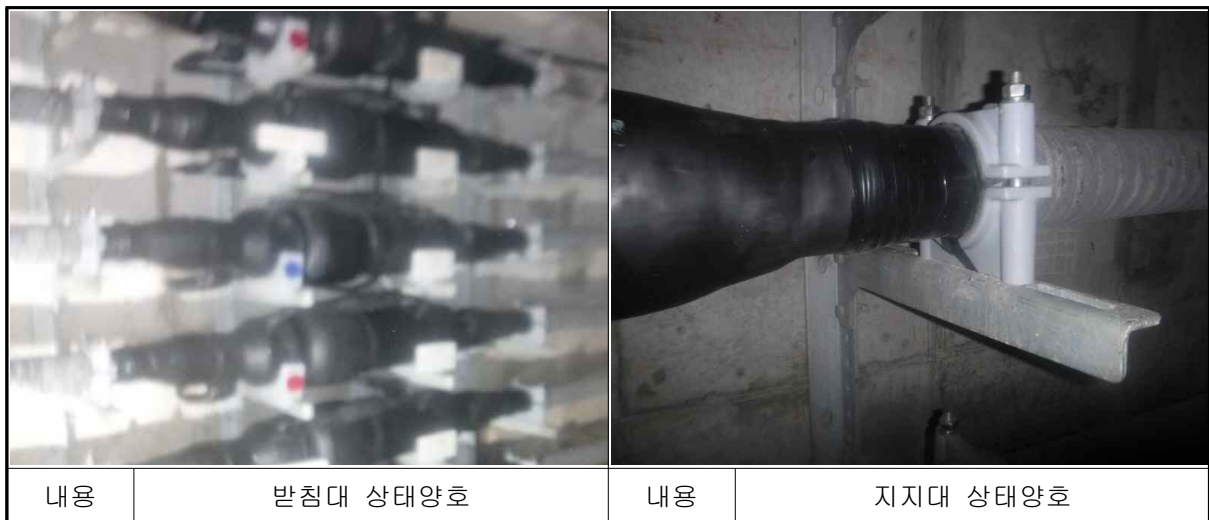
【사진 13.28】 부속 및 부대설비 현황

수용시설의 부속시설인 이음부, 지지대, 받침대는 파손 및 변형이 발생 되지 않은 상태이며, 볼트결속 및 용접상태도 특별한 손상이 발생 되지 않은 양호한 상태인 것으로 조사되었다.

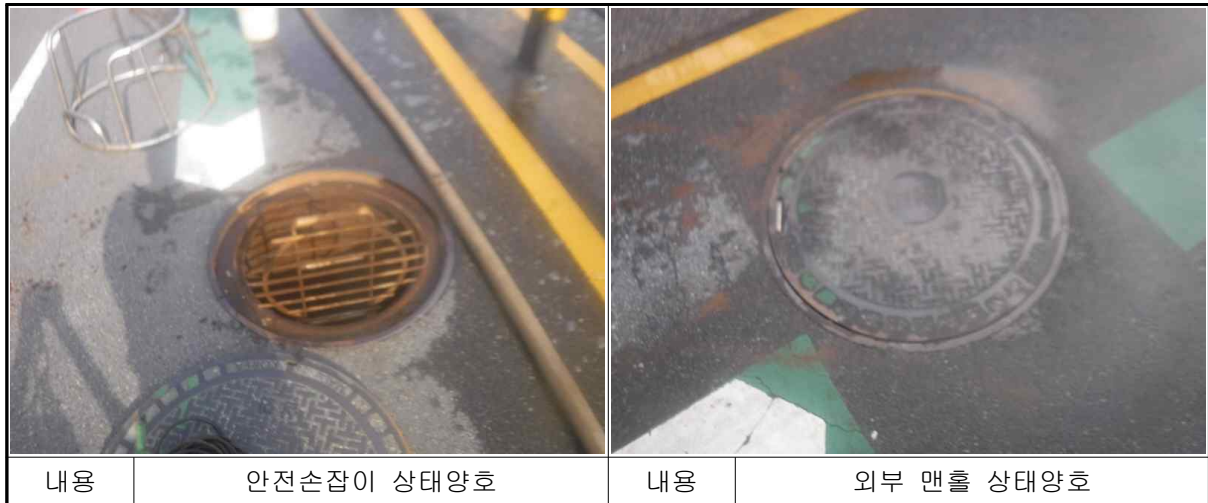
【사진 13.31】 맨홀 외부 주요 손상

금회 정밀안전점검을 통한 맨홀 외부 외관조사결과, 주요 손상이 없는 양호한 상태로 조사되었다.

| 구분 | 부재 | 손상 | 단위 | 개소 | 물량 | 비고 |
|---|---|---|---|---|---|---|
| | | 상태양호 | | | | |

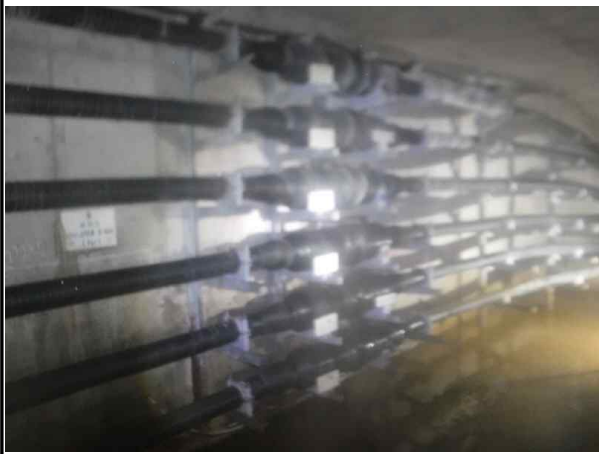
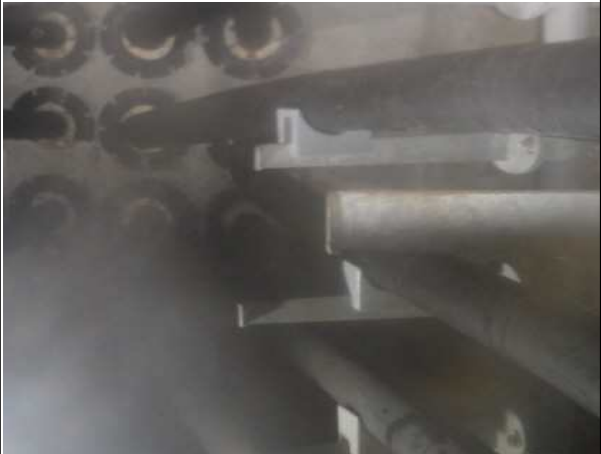
【사진 13.32】 부속 및 부대설비 현황

수용시설의 부속시설인 이음부, 지지대, 받침대는 파손 및 변형이 발생 되지 않은 상태이며, 볼트결속 및 용접상태도 특별한 손상이 발생 되지 않은 양호한 상태인 것으로 조사되었다.

| 내용 | 받침대 상태양호 | 내용 | 지지대 상태양호 |

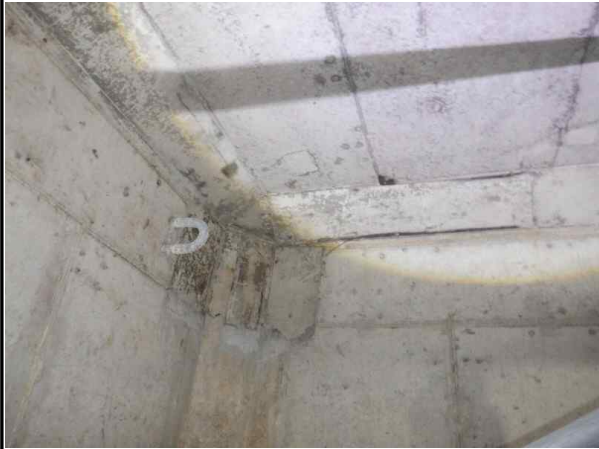
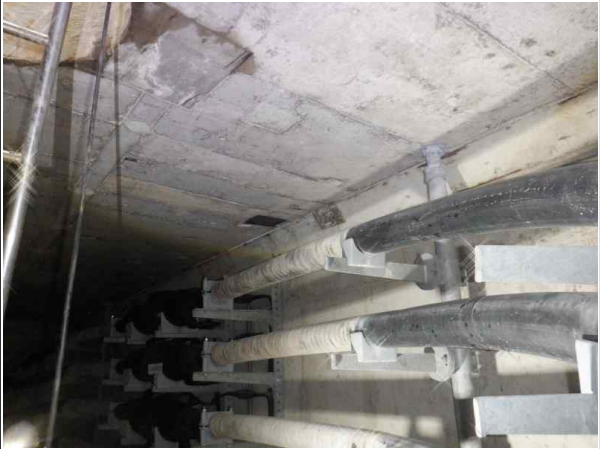
【사진 13.34】 맨홀 내부 주요 손상

금회 정밀안전점검을 통한 맨홀 내부 외관조사결과, 주요 손상이 없는 양호한 상태로 조사되었다.

| 내용 | 내부 벽체<br>상태양호 | 내용 | 상부슬래브<br>상태양호 |

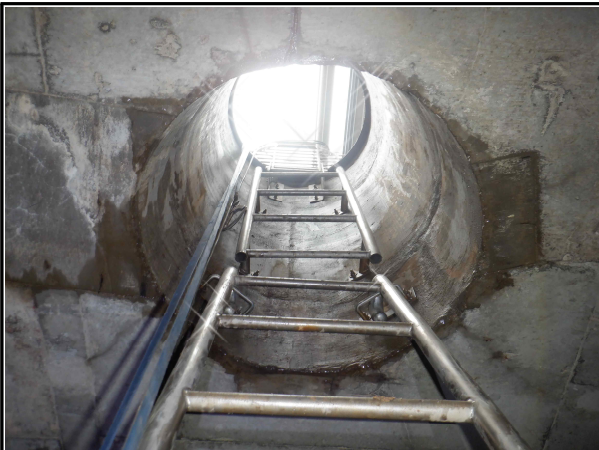
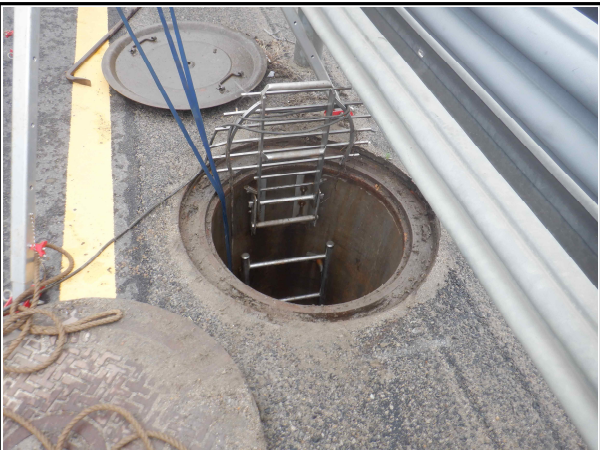
【사진 13.35】 맨홀 외부 주요 손상

금회 정밀안전점검을 통한 맨홀 외부 외관조사결과, 주요한 손상이 없는 양호한 상태로 조사되었다.

| 내용 | 수직부 상태양호 | 내용 | 안전손잡이 상태양호 |

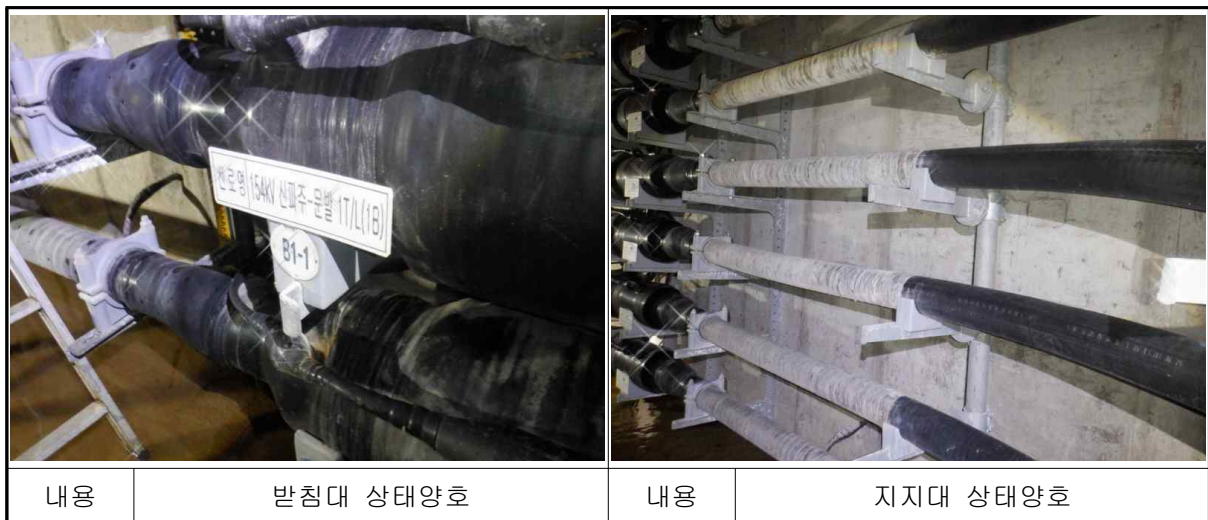
【사진 13.36】 부속 및 부대설비 현황

수용시설의 부속시설인 이음부, 지지대, 받침대는 파손 및 변형이 발생 되지 않은 상태이며, 볼트결속 및 용접상태도 특별한 손상이 발생 되지 않은 양호한 상태인 것으로 조사되었다.

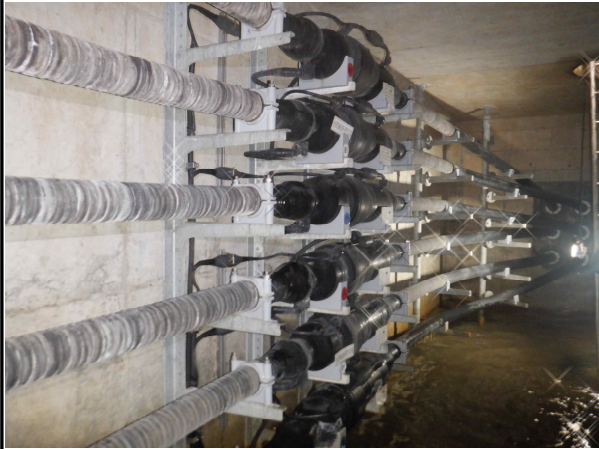
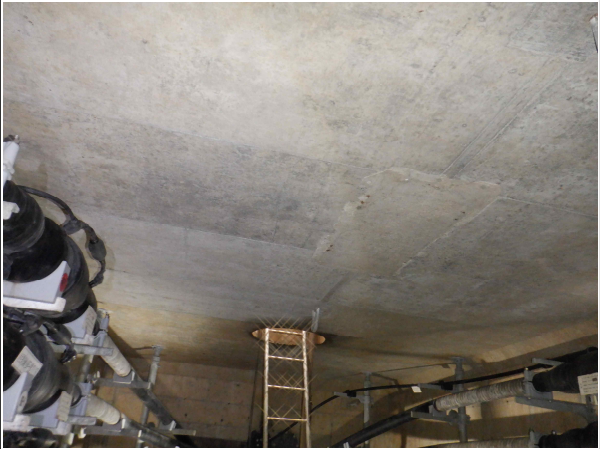
【사진 13.38】 맨홀 내부 주요 손상

금회 정밀안전점검을 통한 맨홀 내부 외관조사결과, 주요 손상이 없는 양호한 상태로 조사되었다.

| 내용 | 벽체<br>상태양호 | 내용 | 상부슬래브<br>상태양호 |

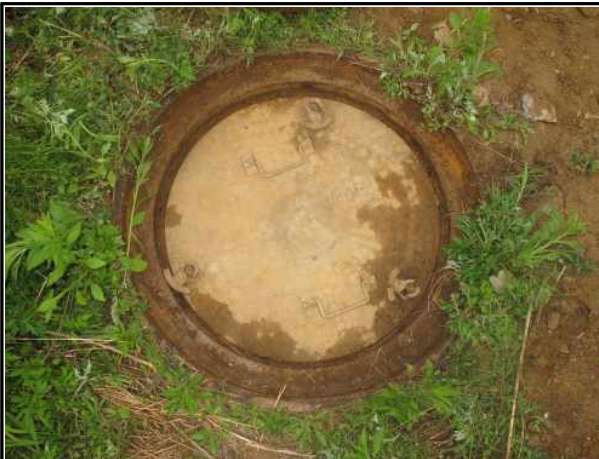
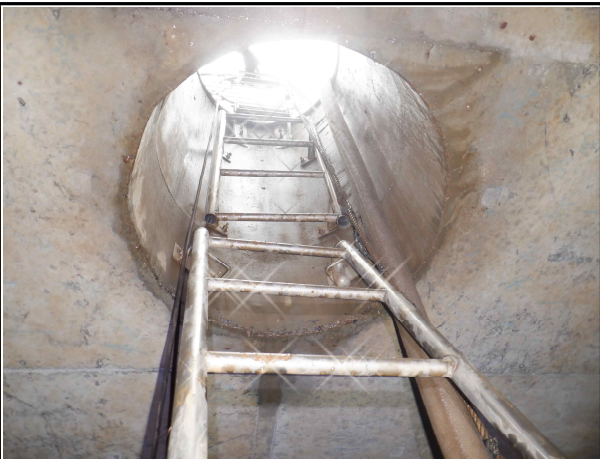
【사진 13.39】 맨홀 외부 주요 손상

금회 정밀안전점검을 통한 맨홀 외부 외관조사결과, 주요 손상이 없는 양호한 상태로 조사되었다.

| 내용 | 맨홀 뚜껑 상태 양호 | 내용 | 안전사다리 상태양호 |

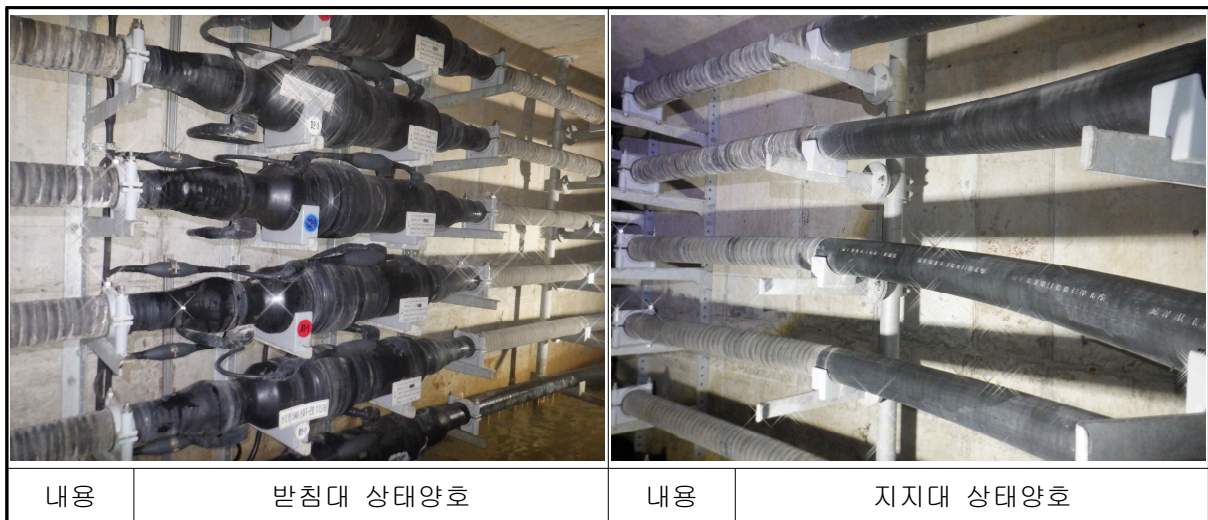
【사진 13.40】 부속 및 부대설비 현황

수용시설의 부속시설인 이음부, 지지대, 받침대는 파손 및 변형이 발생 되지 않은 상태이며, 볼트결속 및 용접상태도 특별한 손상이 발생 되지 않은 양호한 상태인 것으로 조사되었다.
