## 제 14 장 일산송포

### 14.1 시설물 개요

본 맨홀은 경기도 고양시 일산동구 백석동 ~ 일산서구 일산동 일원에 위치한 시설물로 총 15개소(#1 ~ 15)의 철근 콘크리트 구조물로 시공되어 있으며 본 시설물의 세부내용은 다음과 같다.

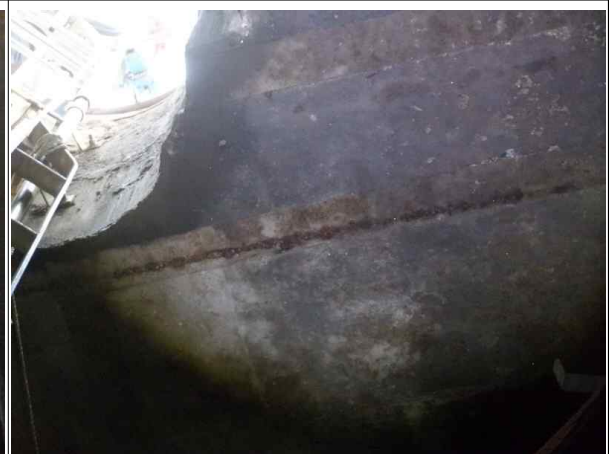
| 내용 | 상부슬래브 |
| | 철근노출 |

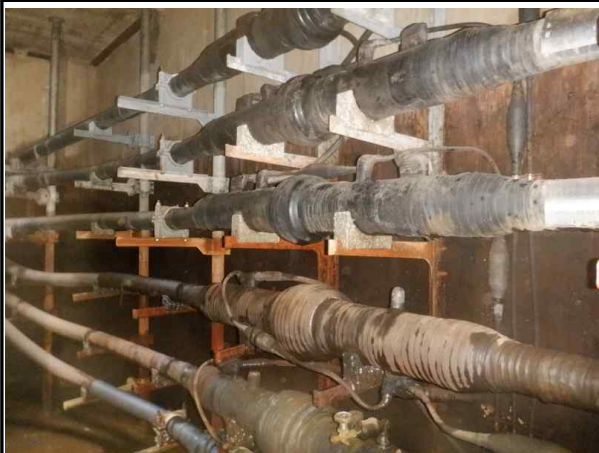
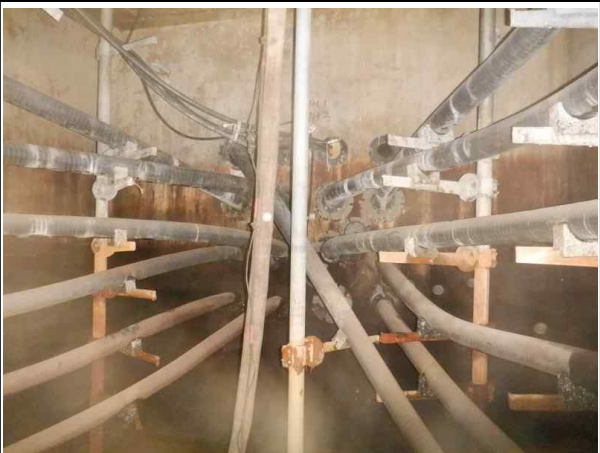
【사진 14.4】 부속 및 부대설비 현황

| 내용 | 받침대 상태양호 | 내용 | 지지대 상태양호 |

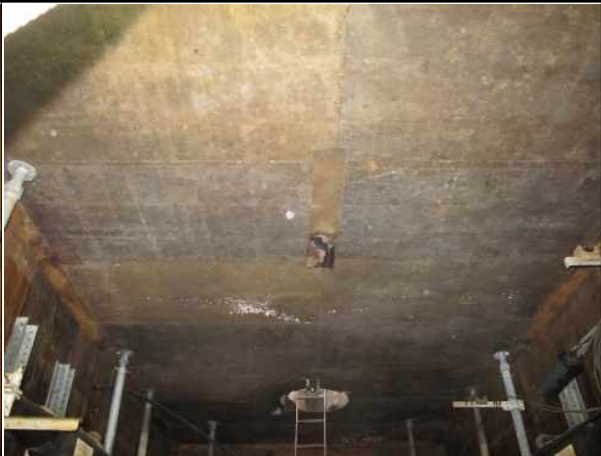
| 내용 | 벽체부 | 내용 | 상부슬래브 |
| | 재료분리 | | 상태양호 |

벽체 누수는 벽체 재료분리에 의해 맨홀 배면의 지하수가 흘러 들어오는 것으로 판단되며 벽체 철근 부식은 없는 상태이나 지속적 누수 발생시 2차 손상이 우려되므로 누수부 보수가 요구 된다

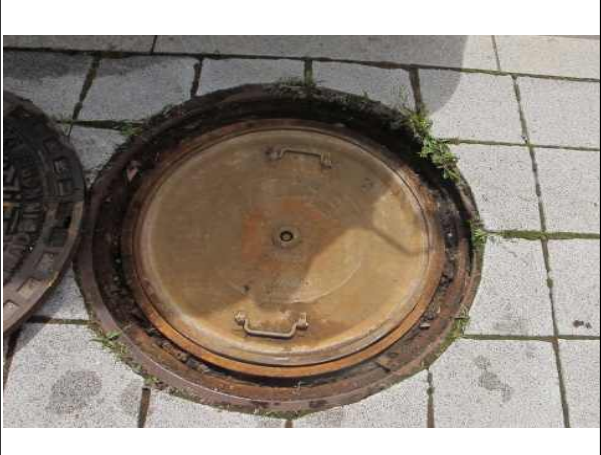
| 내용 | 안전손잡이<br>앵커볼트 풀림<br>(작업자가 손으로 재체결 해둔 사진) | 내용 | 맨홀 내,외부 뚜껑 상태양호 |

안전사다리 앵커볼트 풀림의 경우 장기공용으로 인하여 풀린 경우가 대부분이지만 상부슬래브의 맨홀 출입부분에 균열이 발생하여 그에 따른 영향으로 앵커가 흔들리면서 풀리는 경우도 있기 때문에 해당 균열에 대하여 보수를 실시한 후 도구를 사용하여 확실한 재체결을 요망한다.

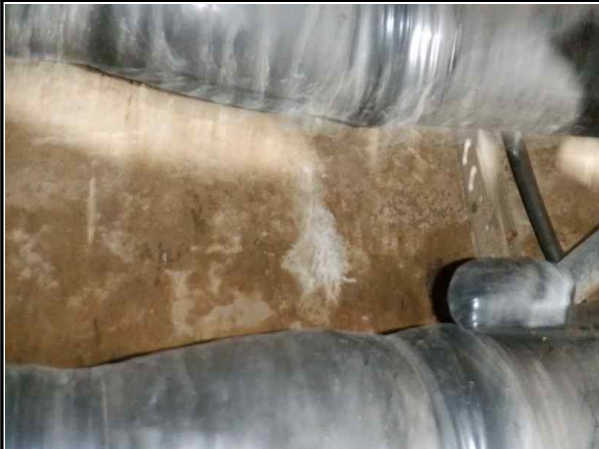
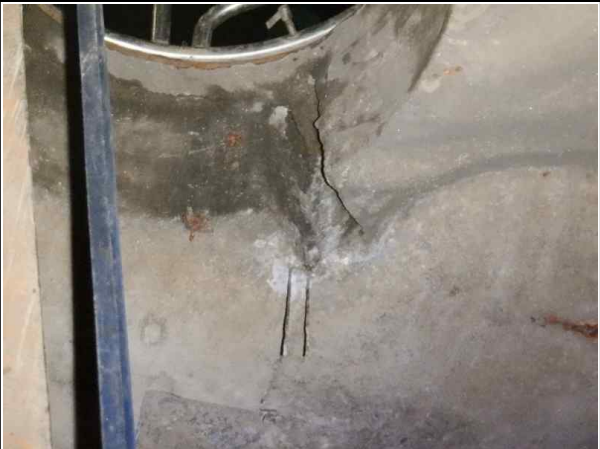
| 내용 | 벽체부<br>백태 | 내용 | 상부슬래브<br>백태 |

백태 손상은 시공 초기 콘크리트 타설 후 양생 과정에서 발생한 수화열 및 거푸집 제거 후 발생한 건조 수축등에 의해 발생한 손상부에 맨홀 내부에 수분접촉에 의하여 발생한 것으로 사료되며 표면보수를 통한 내구성 확보가 필요한 것으로 판단된다.

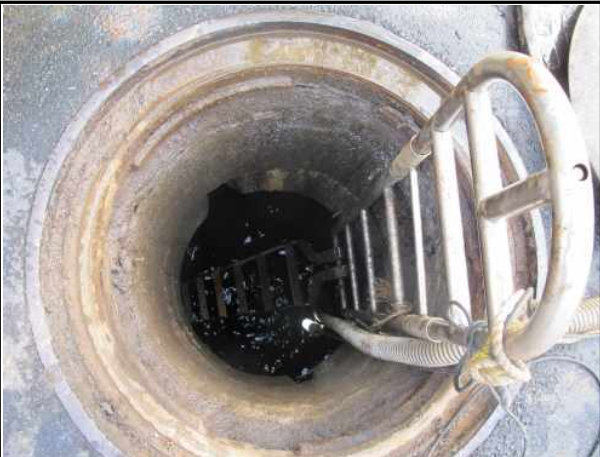
| 내용 | 포장부 | 내용 | 안전사다리 상태양호 |
| | 아스콘망상균열 | | |

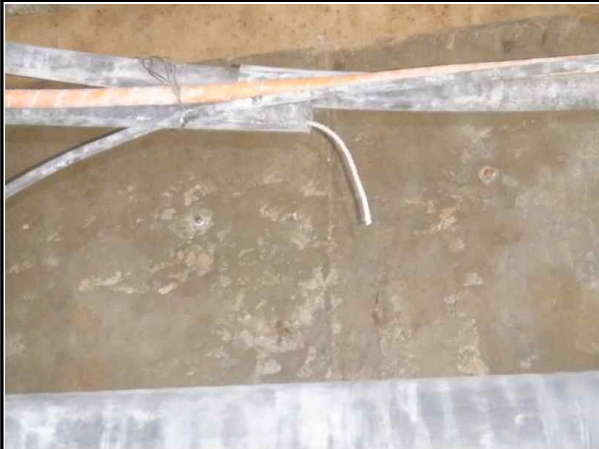
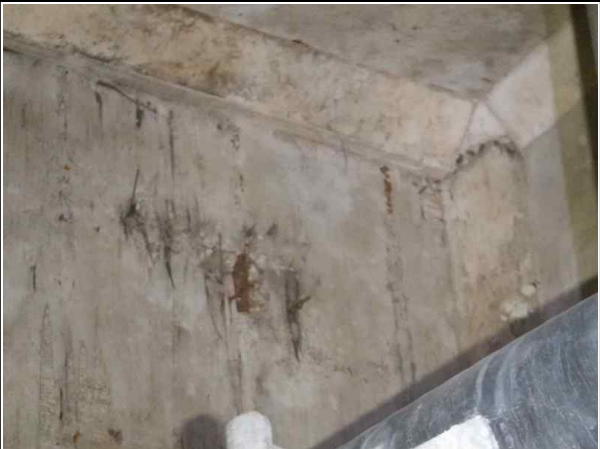
| 내용 | 벽체<br>재료분리 | 내용 | 벽체<br>철근노출 |

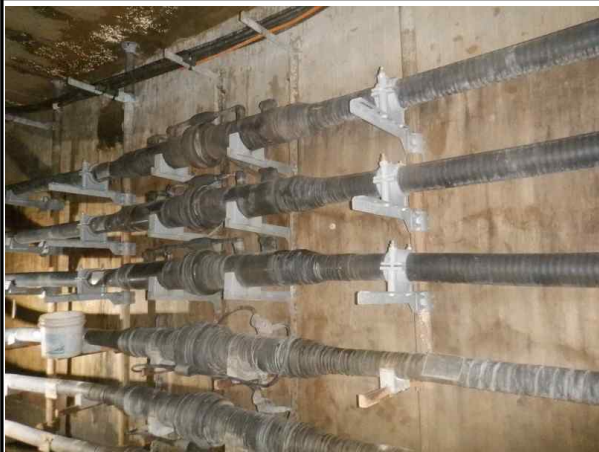
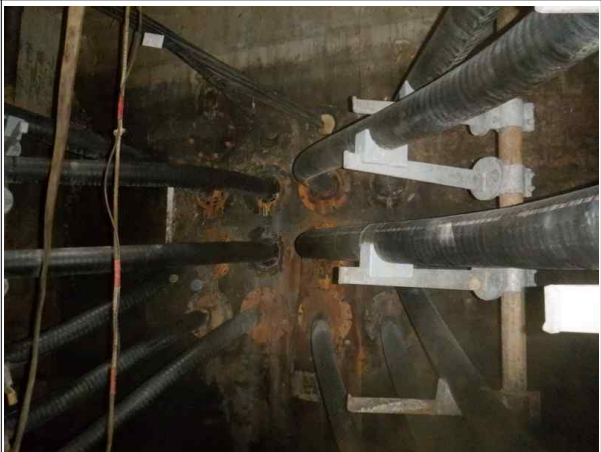
| 내용 | 받침대 상태양호 | 내용 | 지지대 상태양호 |

【사진 14.52】 부속 및 부대설비 현황

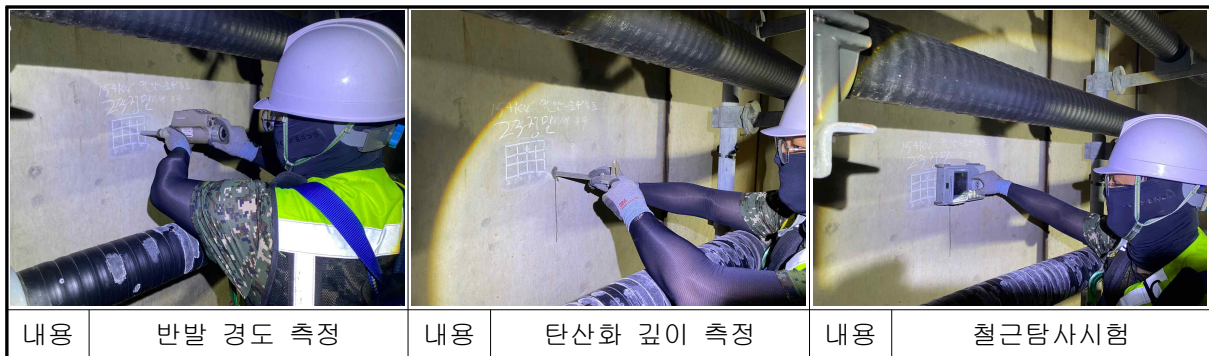
【사진 14.61】 일산송포 재료시험 전경

금회 탄산화 시험 결과를 토대로 21년도 정밀안전점검과 비교 검토한 결과 측정값에 다소 차이가 있으나, 이는 측정위치의 차이에 의한 것으로 전개소 탄산화 잔여깊이 30mm 이상인 ‘a’ 등급으로 측정되어 탄산화에 따른 철근부식 우려가 없는 양호한 상태인 것으로 분석 되었다.

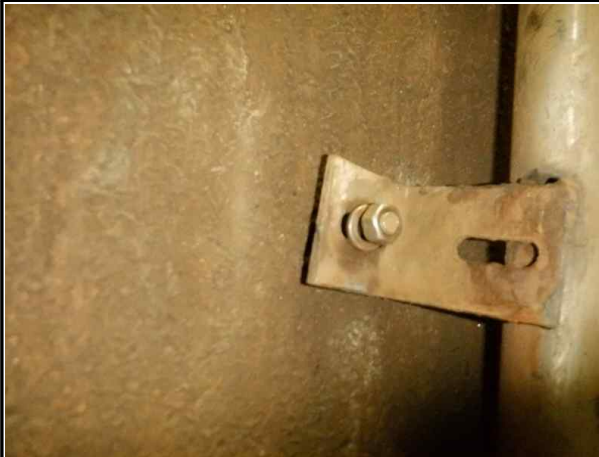
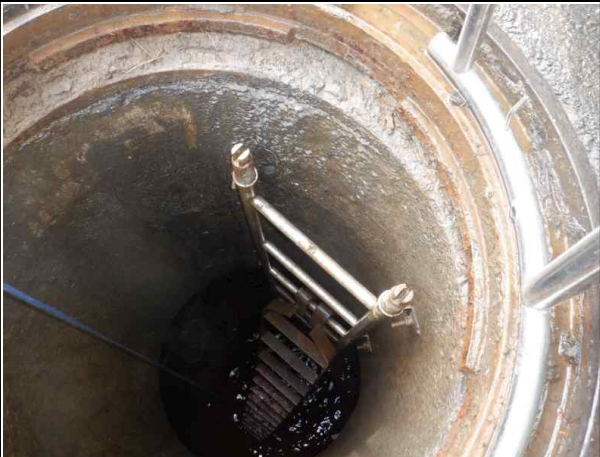
| 내용 | 추락방지시설 | 내용 | 추락방지시설 |
| | 볼트체결불량 | | 안전손잡이 유실 |

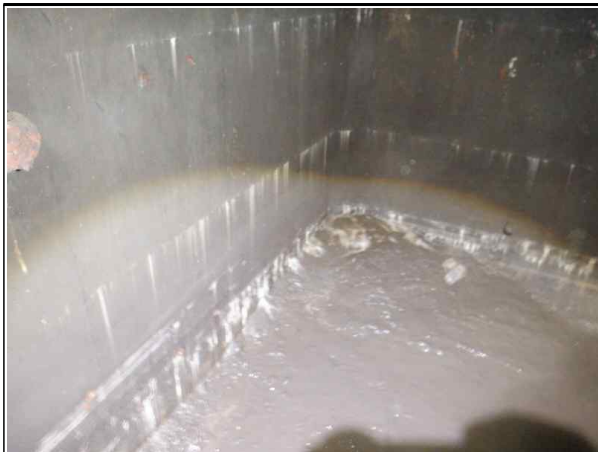
백태는 시공 초기 콘크리트 타설 후 양생 과정에서 발생한 수화열 및 거푸집 제거 후 발생한 건조 수축등에 의해 발생한 손상부에 맨홀 내부에 수분접촉에 의하여 발생한 것으로 사료되며 표면보수를 통한 내구성 확보가 필요한 것으로 판단된다.

| 내용 | 일산송포#13 |
| | 백태 |

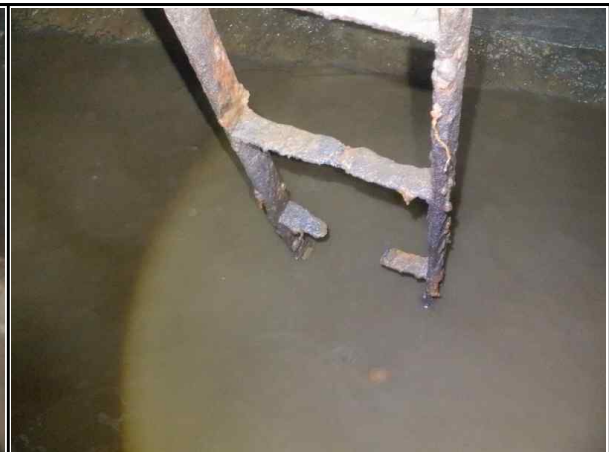
사다리 하부 파손은 장기 공용 중 관로구누수로 인하여 들어온 지하수로 맨홀에 고여 있게 된 지하수들과 사다리 하부의 철근부분이 산화 작용을 거쳐 파손되어 없어진 것으로 보이며, 이는 작업자의 진출입시 안전확보를 위하여 사다리의 재설치가 필요한 것으로 판단된다.

| 내용 | 일산송포#12 |
| | 사다리 하부 파손 |
