## 제 2 장 덕소인출

### 2.1 시설물 개요

본 맨홀은 경기도 남양주시 와부읍 덕소리 일원에 위치한 시설물로 총 4개소(덕소-마석 #1, 덕소-진건 #1, 신장-덕소 #1~2)로 철근 콘크리트 구조물로 시공되어 있으며 본 시설물의 세부내용은 다음과 같다.

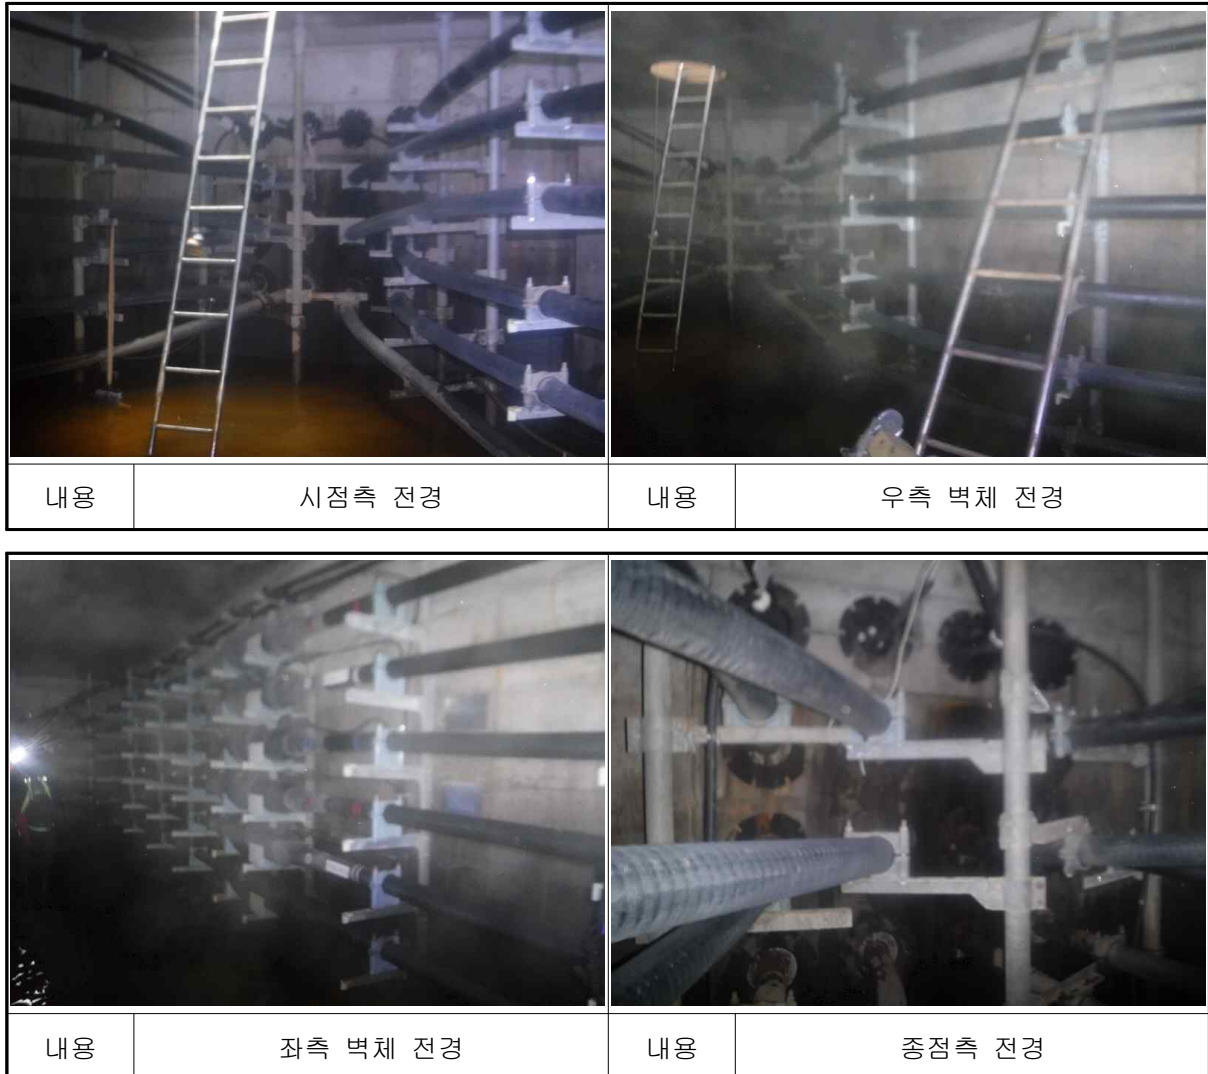
[사진 2.1] 덕소~마석#1 전경

금회 정밀안전점검을 통한 맨홀 내부 외관조사결과, 관로구 누수/백태 손상이 조사되었다.

금회 조사 결과, 관로구누수/백태가 조사되었으며, 관로구누수의 경우 시공 미흡 & 장기 공용에 따른 연결볼트 탈락등에 의한 손상으로 보이며, 지속될 경우 하부 콘크리트에도 영향이 미칠 수 있으므로 관로구볼트 재 체결등의 보수가 필요해 보인다.

| 위치 | 손상 | 단위 | 전회물량 | 금회물량 | 증감 | 검토의견 | 비고 |
|---|---|---|---|---|---|---|---|
| 내부 | 관로구누수/백태 | EA | 1 | 1 | - | 볼트<br>재 체결 | |

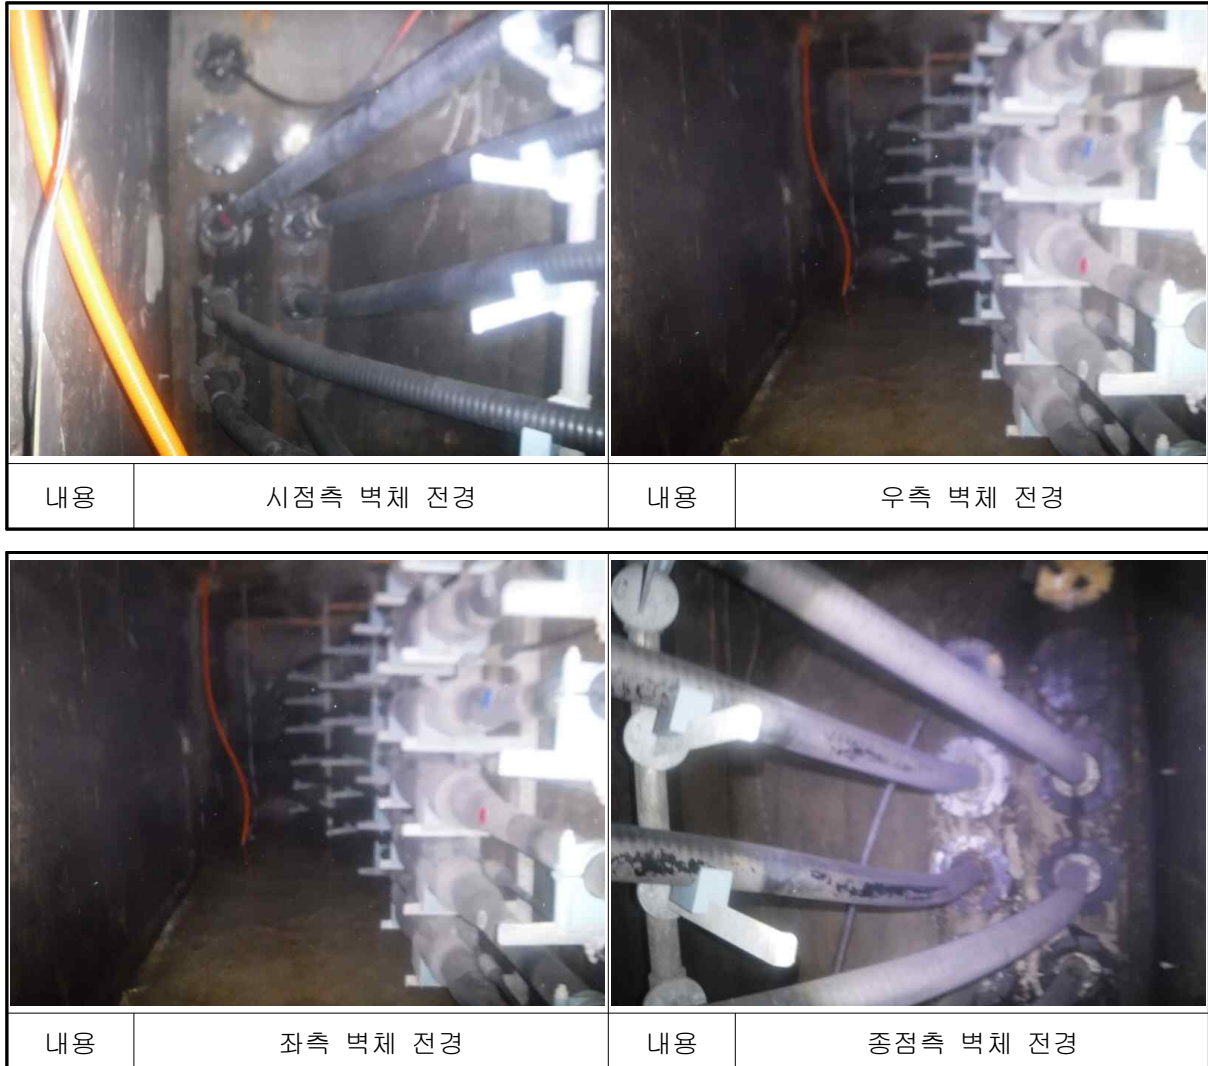
[사진 2.5] 덕소~진건#2 전경

금회 정밀안전점검을 통한 맨홀 내부 외관조사결과, 주요 손상은 맨홀 내의 벽체에서 발생한 백태, 파손 이 조사되었다.

금회 조사 결과, 기 점검시 조사된 백태 손상은 손상의 진전은 없이 동일하게 조사되었으며, 백태의 경우 공용기간에 따른 노후화 및 상부 차량 하중 등에 의한 콘크리트 표면 손상에 의하여 수분 접촉이 발생하여 백태가 진행 된 것으로 보이며 표면보수가 요망된다.

파손의 경우 내부 기재물 설치중에 시공중의 부주의 등에 의한 손상으로 보이며 콘크리트의 내구성 확보를 위하여 단면보수가 요망된다.

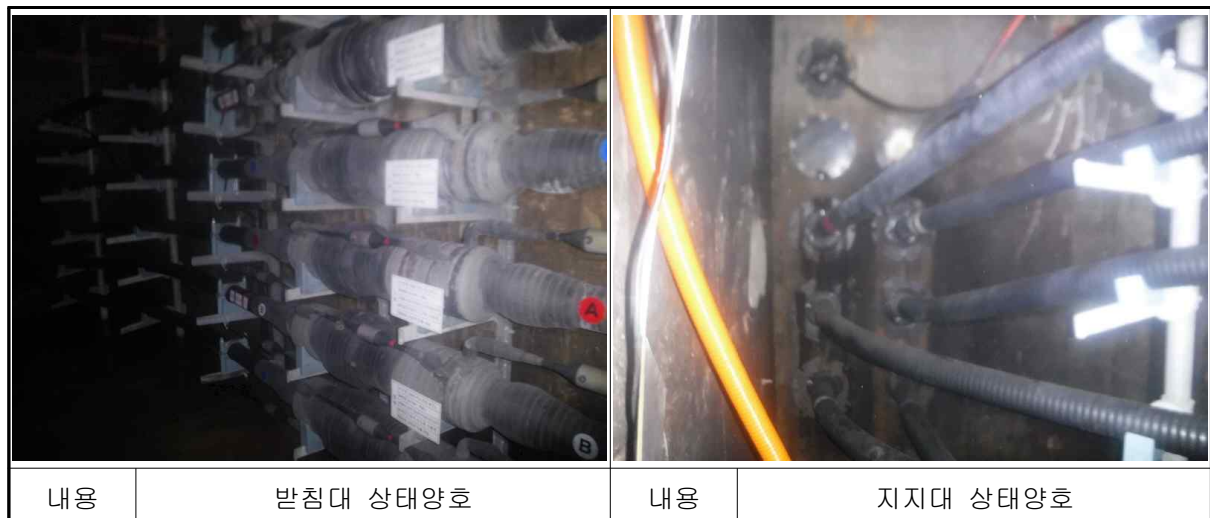
【사진 2.8】 부속 및 부대설비 현황

수용시설의 부속시설인 이음부, 지지대, 받침대는 파손 및 변형이 발생 되지 않은 상태이며, 볼트결속 및 용접상태도 특별한 손상이 발생 되지 않은 양호한 상태인 것으로 조사되었다.

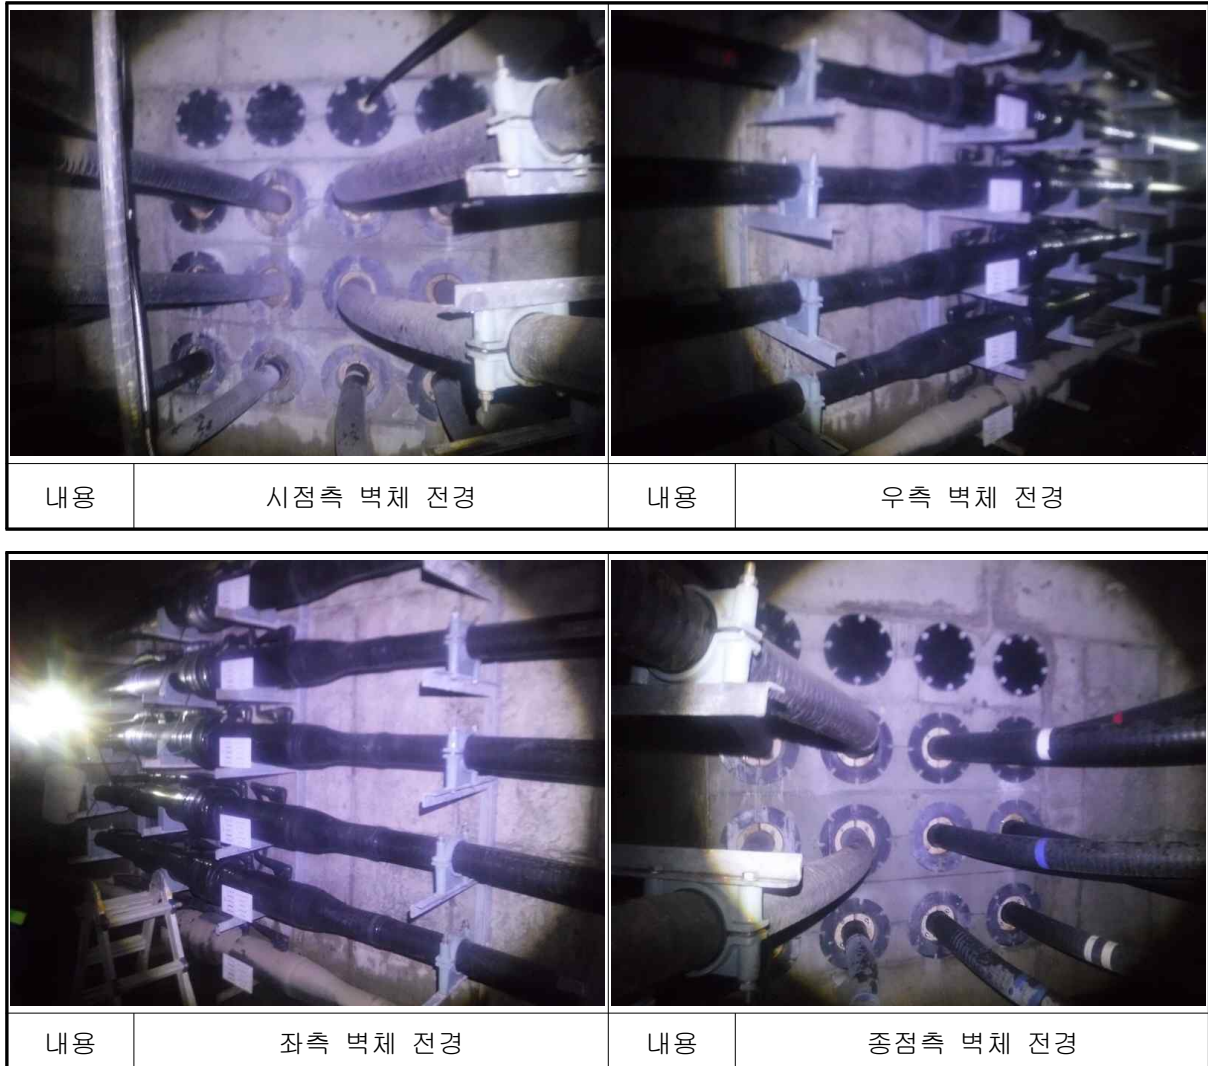
[사진 2.9] 신장~덕소#1 전경

금회 정밀안전점검을 통한 맨홀 내부 외관조사결과, 주요 손상이 없는 양호한 상태로 조사되었다.

금회 조사 결과, 내,외부 모두 주요 손상이 없는 양호한 상태로 조사되었다.

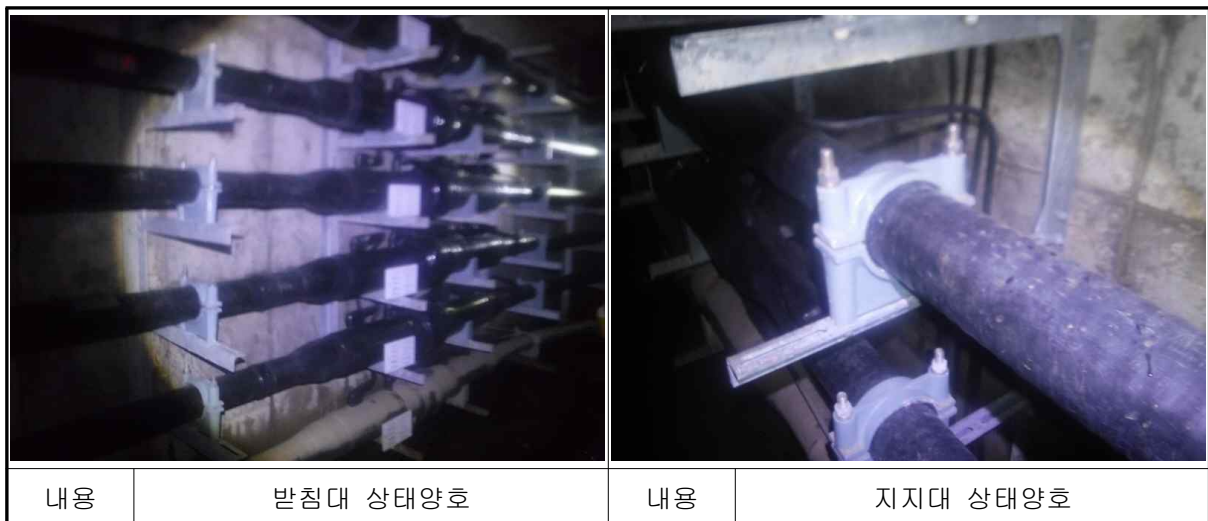
【사진 2.12】 부속 및 부대설비 현황

수용시설의 부속시설인 이음부, 지지대, 받침대는 파손 및 변형이 발생 되지 않은 상태이며, 볼트결속 및 용접상태도 특별한 손상이 발생 되지 않은 양호한 상태인 것으로 조사되었다.

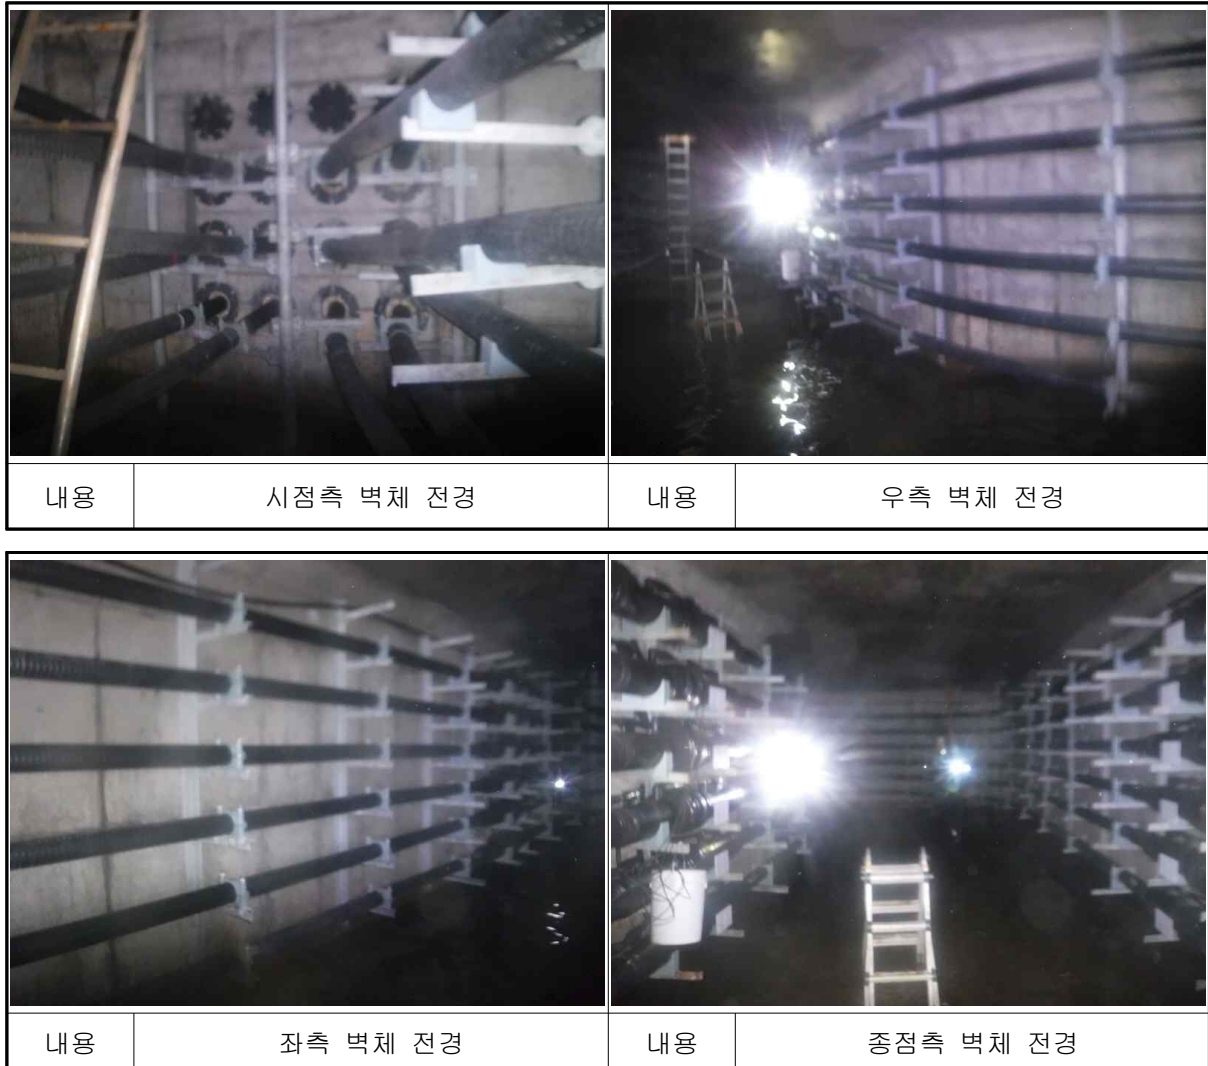
[사진 2.13] 신장~덕소#2 전경

금회 정밀안전점검을 통한 맨홀 내부 외관조사결과, 주요 손상이 없는 양호한 상태로 조사되었다.

금회 조사 결과, 내,외부 모두 주요 손상이 없는 양호한 상태로 조사되었다.

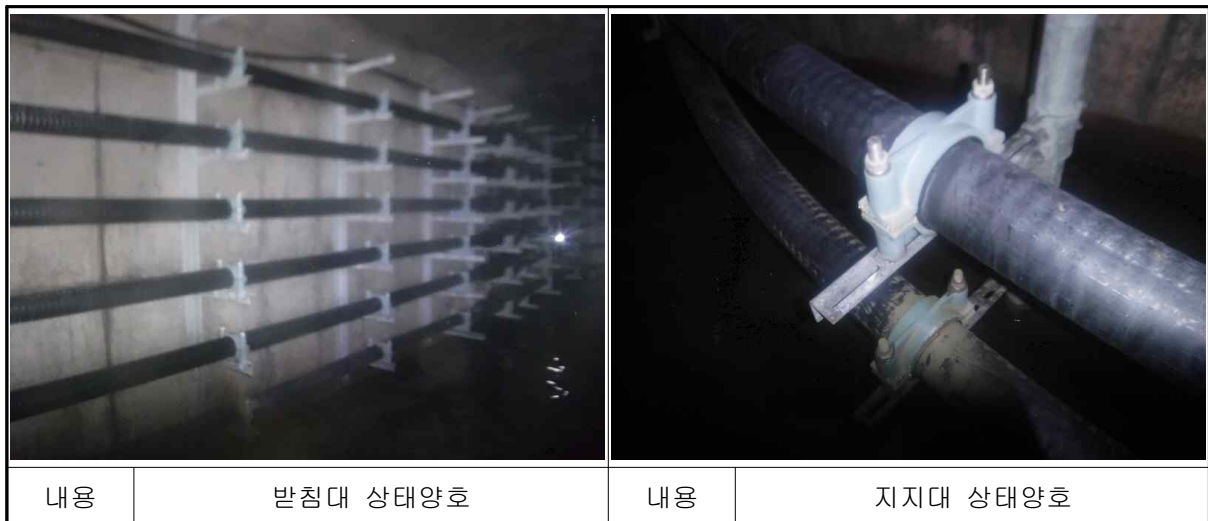
【사진 2.16】 부속 및 부대설비 현황

수용시설의 부속시설인 이음부, 지지대, 받침대는 파손 및 변형이 발생 되지 않은 상태이며, 볼트결속 및 용접상태도 특별한 손상이 발생 되지 않은 양호한 상태인 것으로 조사되었다.
