## 제 3 장 진건분기

### 3.1 시설물 개요

본 맨홀은 경기도 남양주시 다산동 일원에 위치한 시설물로 총 4개소(덕소-진건 #S/S, 진건-별내, BY PASS #1, 진건-별내 #1~2)로 철근 콘크리트 구조물로 시공되어 있으며 본 시설물의 세부내용은 다음과 같다.

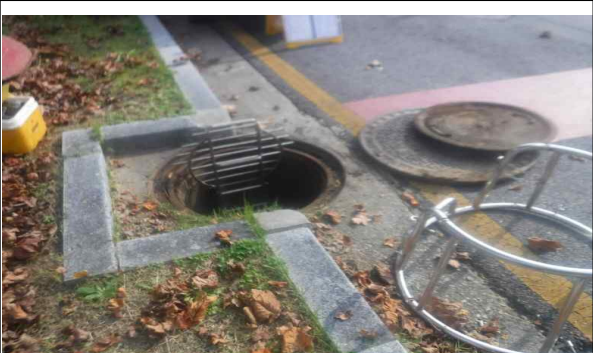
| 내용 | 맨홀 외부 전경 | 내용 | 맨홀 내부 전경 |

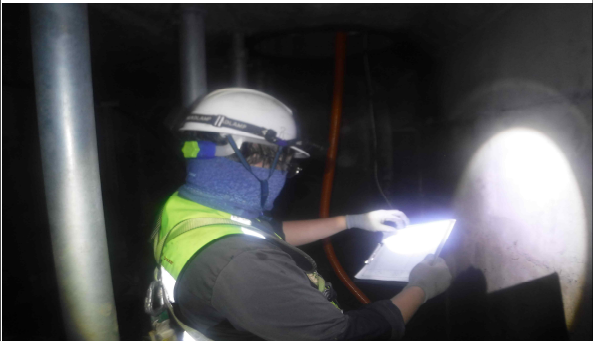
| 내용 | 맨홀 조사 전경 | 내용 | 출입전 산소 농도 측정 |

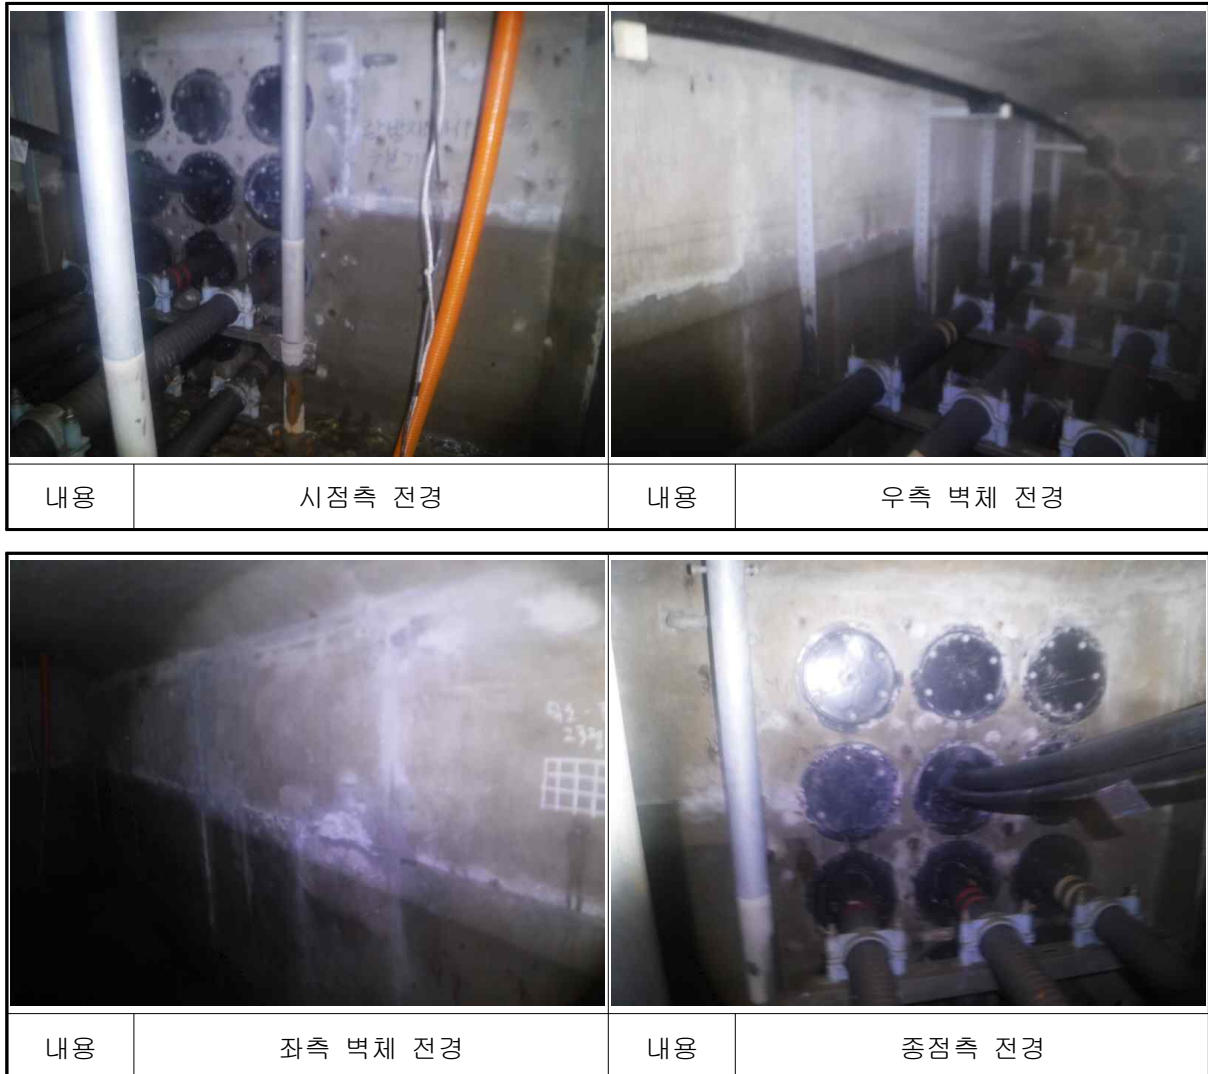
[사진 3.1] 덕소~진건#S/S 전경

금회 정밀안전점검을 통한 맨홀 내부 외관조사결과, 주요 손상이 없는 양호한 상태로 조사되었다.

금회 정밀안전점검을 통한 맨홀 외부 외관조사결과, 주요 손상이 없는 양호한 상태로 조사되었다.

금회 조사 결과, 내,외부 모두 주요한 손상이 없는 양호한 상태로 조사되었다.

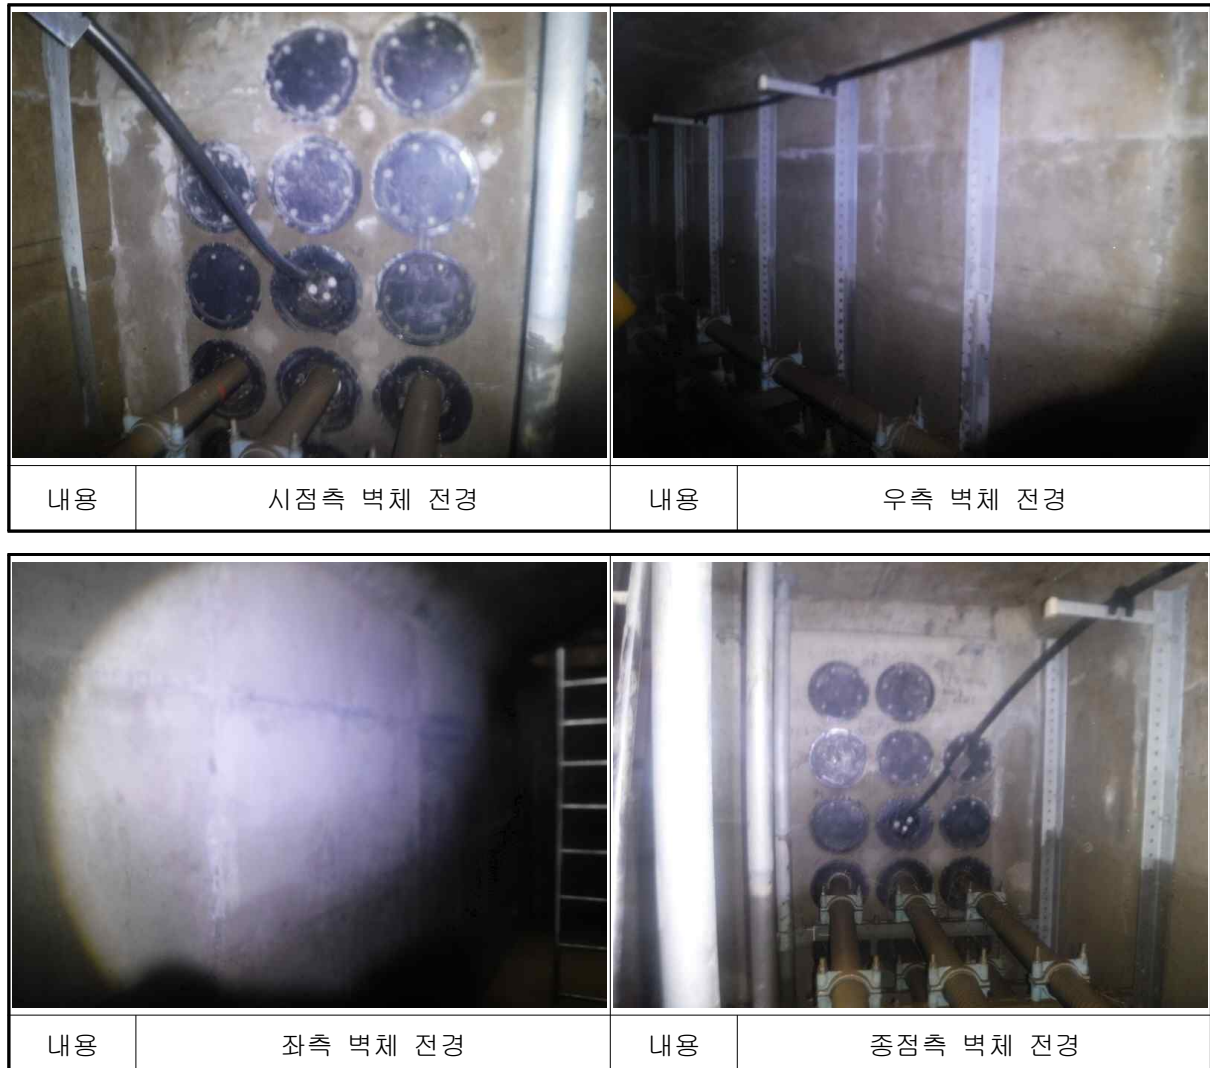
[사진 3.5] 진건~별내#0-1 전경

금회 정밀안전점검을 통한 맨홀 내부 외관조사결과, 주요 손상은 맨홀 내의 관로구에서 발생한 관로구누수가 조사되었다.

| 구분 | 부재 | 손상 | 단위 | 개소 | 물량 | 비고 |
|---|---|---|---|---|---|---|
| 내부 | 관로구 | 관로구누수 | EA | 1 | 1 | |

금회 조사 결과, 관로구누수 가 조사되었으며 이는 시공 미흡 & 장기 공용에 따른 체결 불량으로 보이며 관로구에 대한 보수가 요망된다.

| 위치 | 손상 | 단위 | 전화물량 | 금회물량 | 증감 | | 검토의견 | 비고 |
|---|---|---|---|---|---|---|---|---|
| | 관로구누수 | EA | - | 1 | ▲ | 1 | 관로구보수 | |

| 맨홀 번호 | 손상 | 보수공법 | 단위 | 금회수량 | 보수수량 | 단가 | 금액 | 보수<br>순위 |
|---|---|---|---|---|---|---|---|---|
| 진건-별내<br>#0-1 | 관로구 누수 | 관로구<br>보수 | EA | 1 | 1 | 250 | 250 | 2 |

| 구분 | 주요 결함사항 | 중점 유지 관리 사항 |
|---|---|---|
| 박스 구간 | · 관로구누수 | · 관로구누수 보수 후 재손상 여부 점검 |

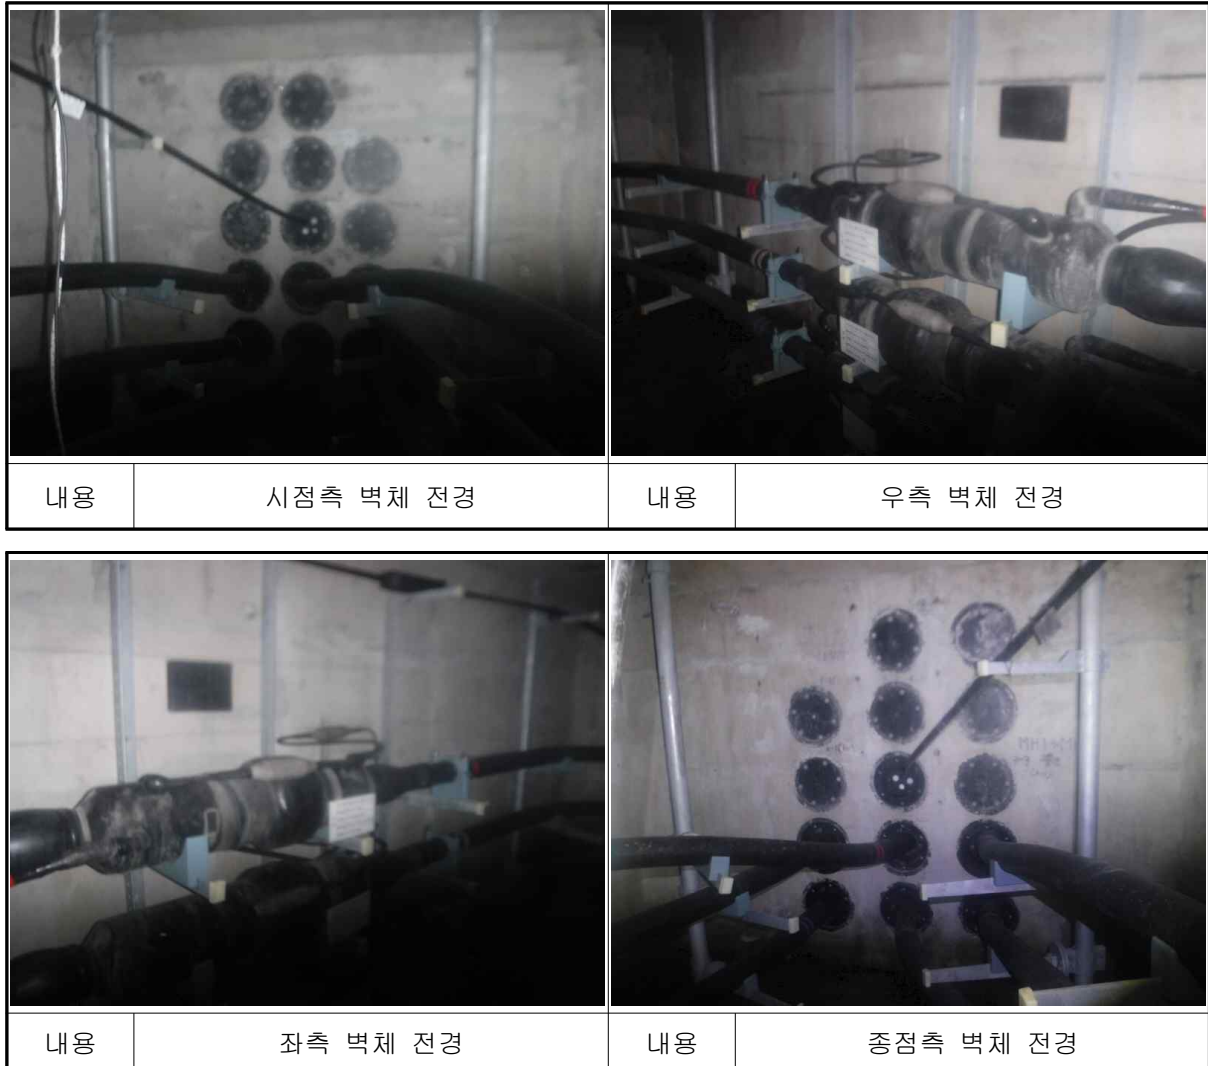
[사진 3.9] 진건~별내#1 전경

금회 정밀안전점검을 통한 맨홀 내부 외관조사결과, 주요 손상이 없는 양호한 상태로 조사되었다.

금회 정밀안전점검을 통한 맨홀 외부 외관조사결과, 주요 손상이 없는 양호한 상태로 조사되었다.

금회 조사 결과, 내,외부 모두 주요 손상이 없는 양호한 상태로 조사되었다.

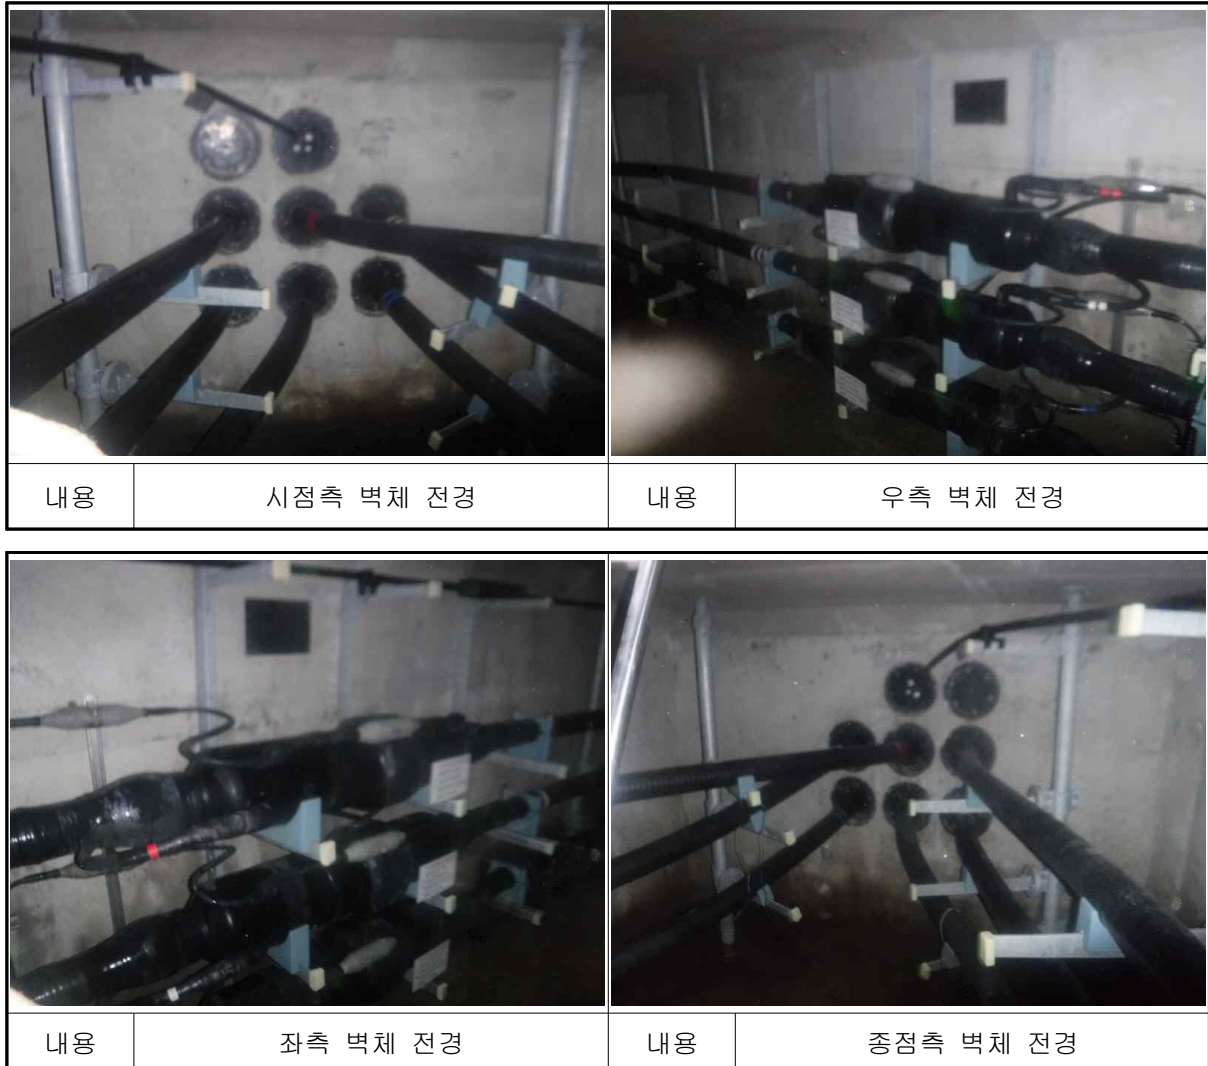
[사진 3.13] 진건~별내#2 전경

금회 정밀안전점검을 통한 맨홀 내부 외관조사결과, 주요 손상이 없는 양호한 상태로 조사되었다.

금회 정밀안전점검을 통한 맨홀 외부 외관조사결과, 주요 손상이 없는 양호한 상태로 조사되었다.

금회 조사 결과, 내,외부 모두 주요 손상이 없는 양호한 상태로 조사되었다.

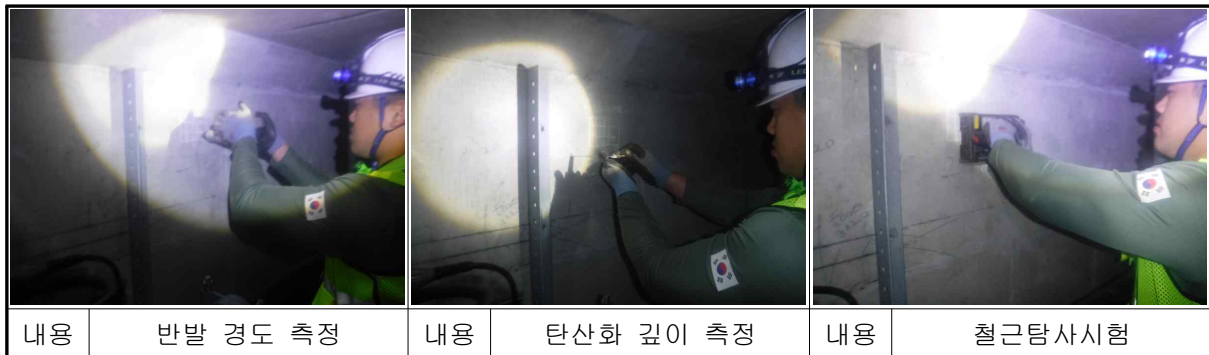
【사진 3.17】 진건분기 재료시험 전경

탄산화깊이 측정결과 상태등급은 탄산화 잔여깊이 30mm 이상인 ‘a’ 등급으로 “탄산화에 의한 내부 철근 부식 가능성 없음” 으로 평가되었다.

금회 탄산화 시험 결과를 토대로 21년도 정밀안전점검과 비교 검토한 결과 측정값에 다소 차이가 있으나, 이는 측정위치의 차이에 의한 것으로 전개소 탄산화 잔여깊이 30mm 이상인 'a' 등급으로 측정되어 탄산화에 따른 철근부식 우려가 없는 양호한 상태인 것으로 분석 되었다.
