## 제 4 장 남면백석

### 4.1 시설물 개요

본 맨홀은 경기도 양주시 백석읍 방성리 ~ 광적면 우고리 일원에 위치한 시설물로 총 24개소(남면~백석 #1~16, By Pass #1,2 / 남면~백석 #활락 1~6)로 철근 콘크리트 구조물로 시공되어 있으며 본 시설물의 세부내용은 다음과 같다.

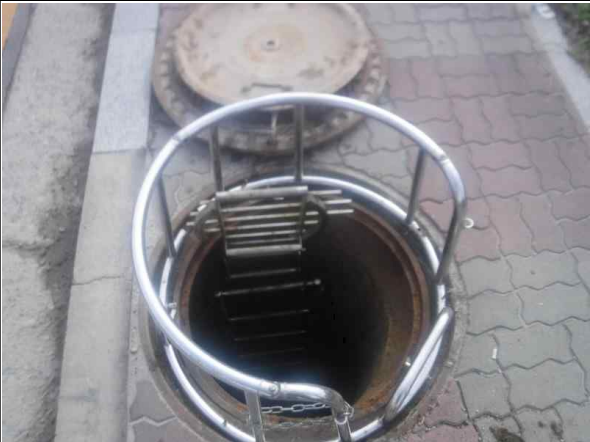
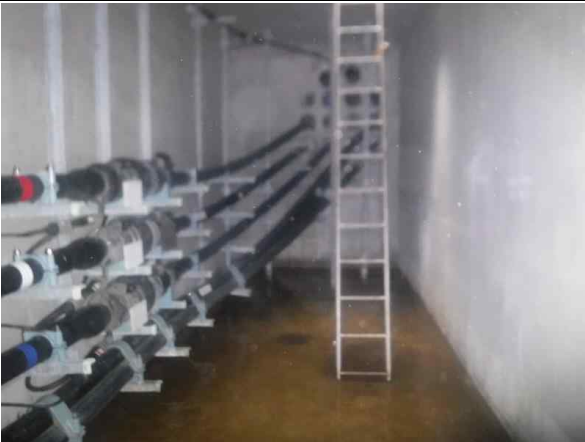
| 내용 | 맨홀 외부 전경 | 내용 | 맨홀 내부 전경 |

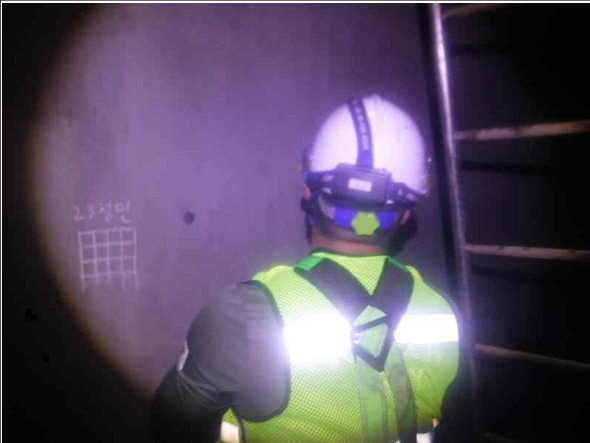
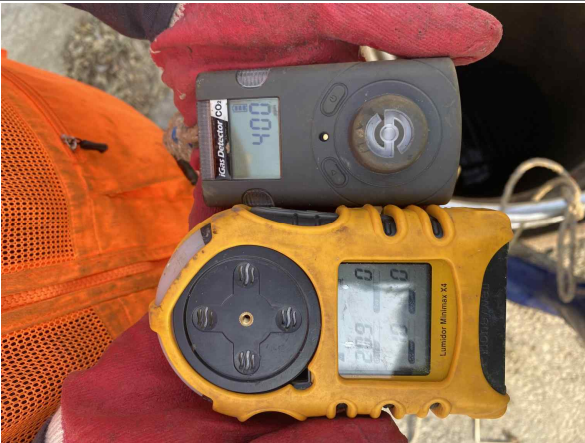
| 내용 | 맨홀 조사 전경 | 내용 | 출입전 산소 농도 측정 |

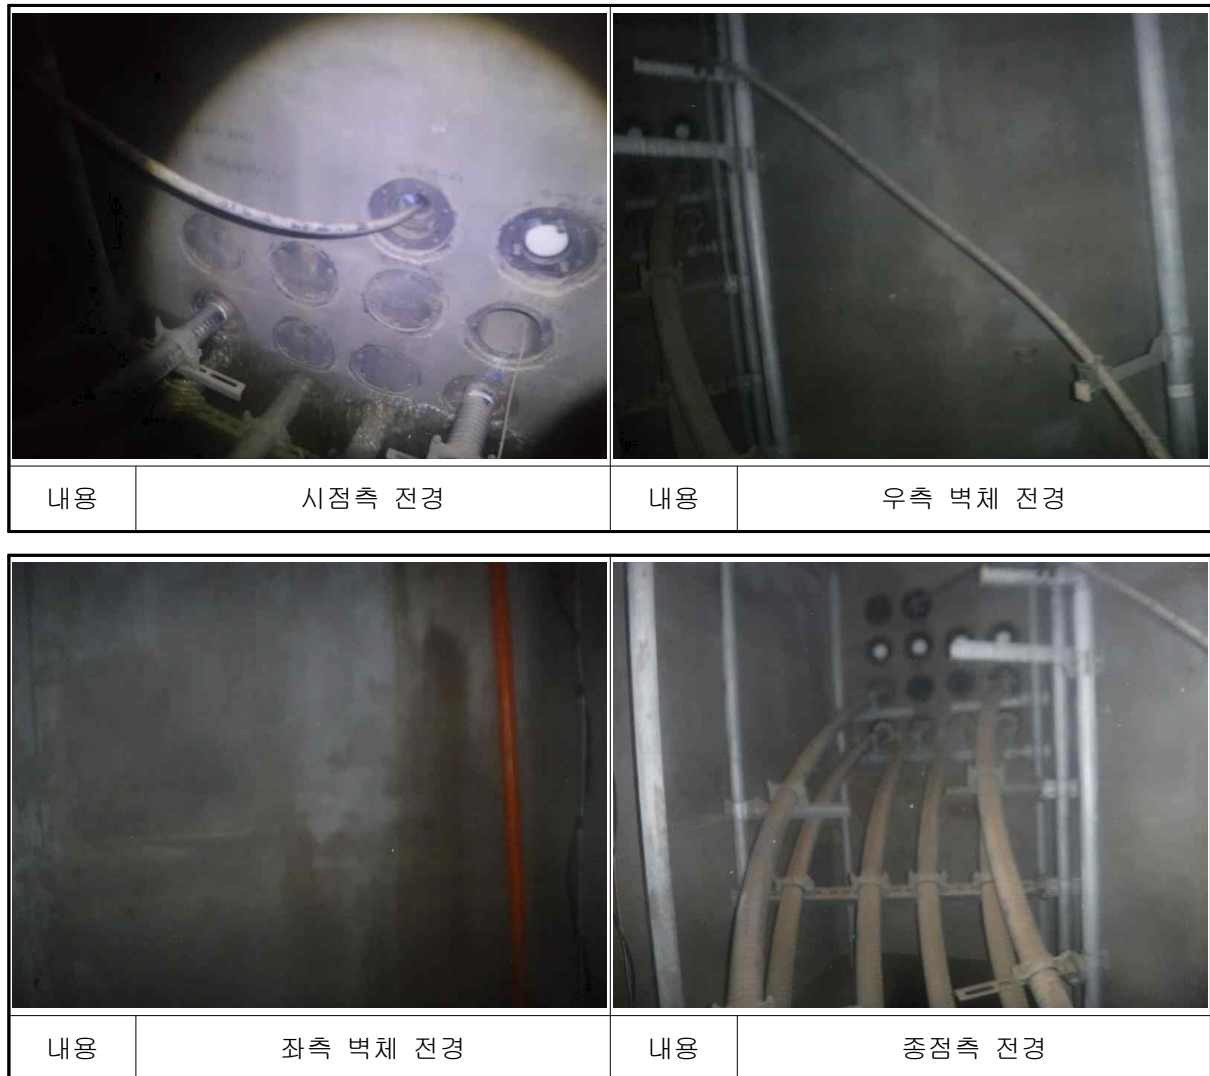
[사진 4.1] 남면~백석 by PASS#1 전경

맨홀 내부는 철근콘크리트 Box로 준공년도(2018년)에 시공되었으며, 차도 에 위치하여 있다.

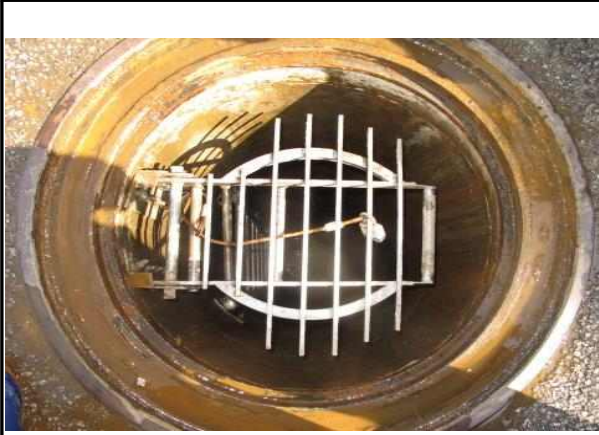
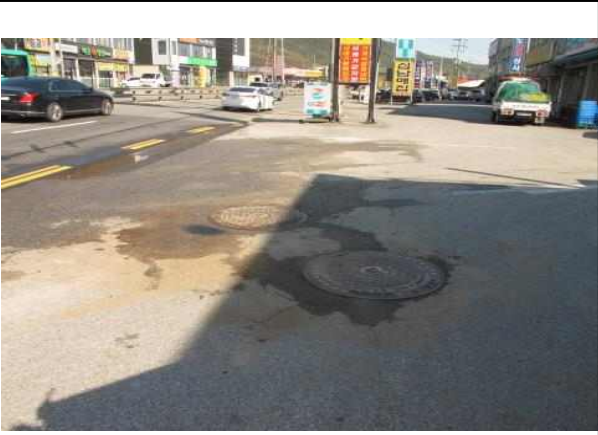
【사진 4.3】 맨홀 외부 주요 손상

금회 정밀안전점검을 통한 맨홀 외부 외관조사결과, 주요 손상이 없는 양호한 상태로 조사되었다.

| 내용 | 맨홀 외부 상태양호 | 내용 | 맨홀 외부 상태양호 |

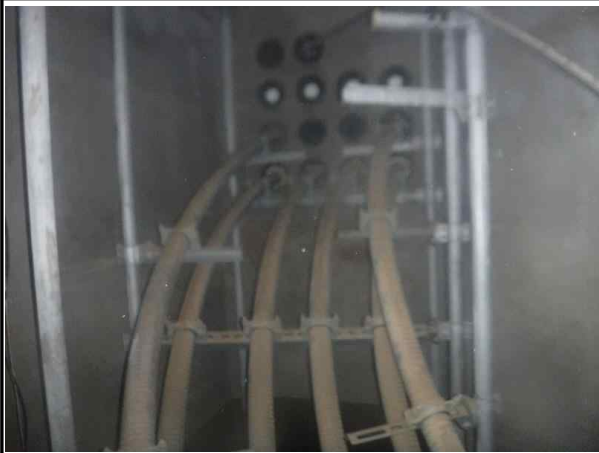
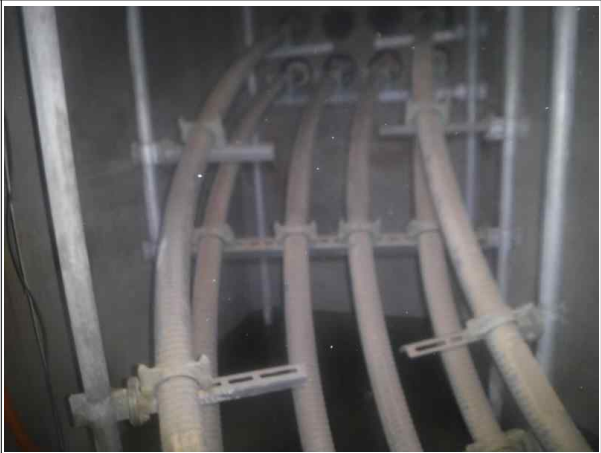
【사진 4.4】 부속 및 부대설비 현황

수용시설의 부속시설인 이음부, 지지대, 받침대는 파손 및 변형이 발생 되지 않은 상태이며, 볼트결속 및 용접상태도 특별한 손상이 발생 되지 않은 양호한 상태인 것으로 조사되었다.

| 내용 | 받침대 상태양호 | 내용 | 지지대 상태양호 |

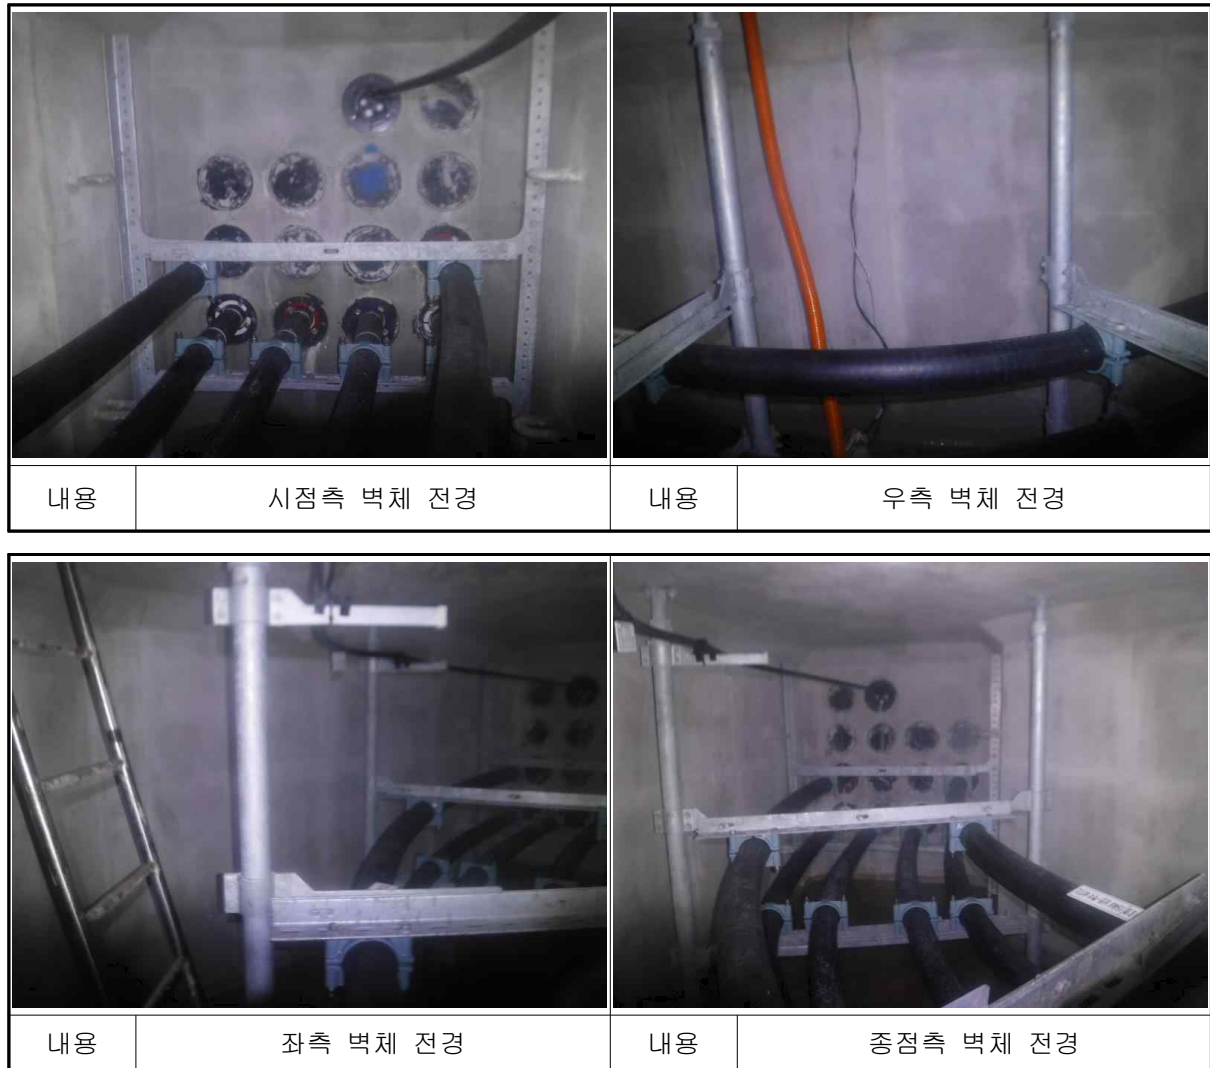
[사진 4.5] 남면~백석 by PASS#2 전경

맨홀 내부는 철근콘크리트 Box로 준공년도(2018년)에 시공되었으며, 나대지에 위치하여 있다.

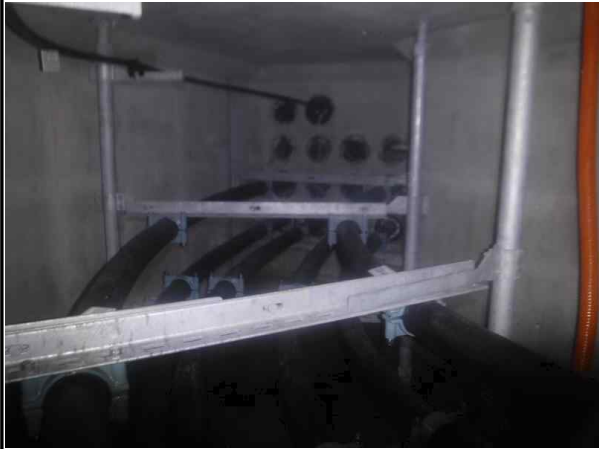
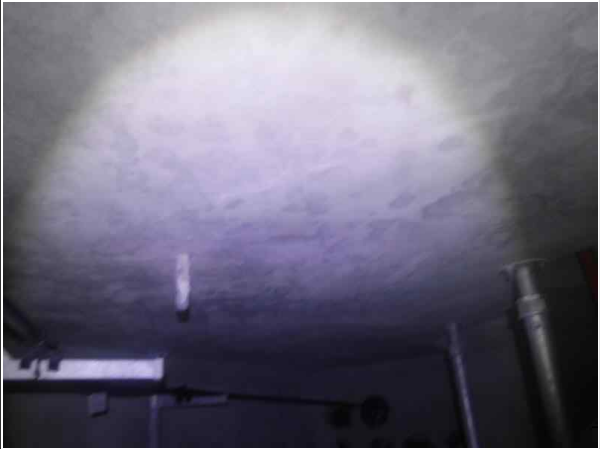
【사진 4.6】 맨홀 내부 주요 손상

금회 정밀안전점검을 통한 맨홀 내부 외관조사결과, 주요 손상이 없는 양호한 상태로 조사되었다

| 내용 | 내부전경 | 내용 | 상부슬래브 |
| | 상태양호 | | 상태양호 |

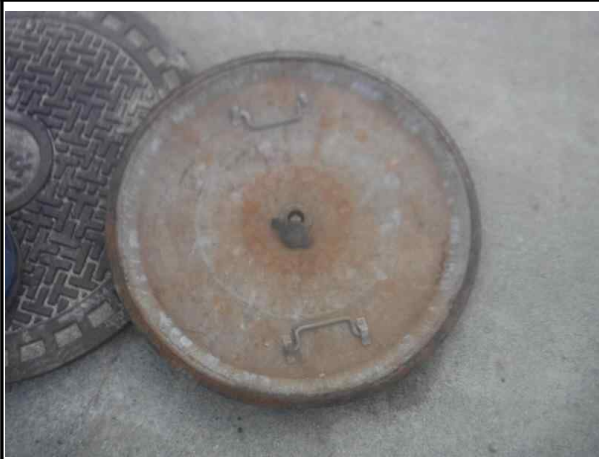
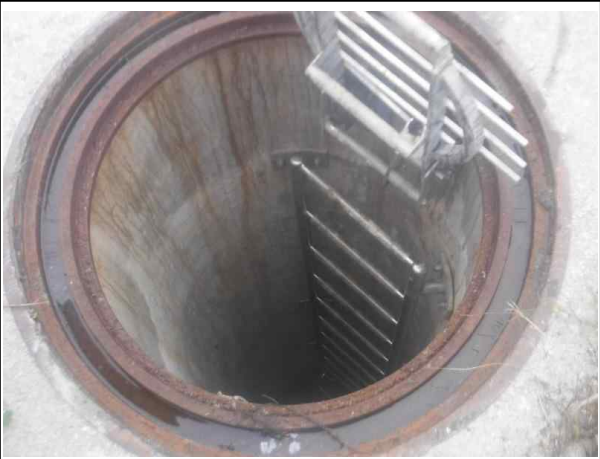
【사진 4.7】 맨홀 외부 주요 손상

금회 정밀안전점검을 통한 맨홀 외부 외관조사결과, 주요 손상이 없는 양호한 상태로 조사되었다.

| 내용 | 맨홀 내,외부 뚜껑 상태양호 | 내용 | 안전사다리 상태양호 |

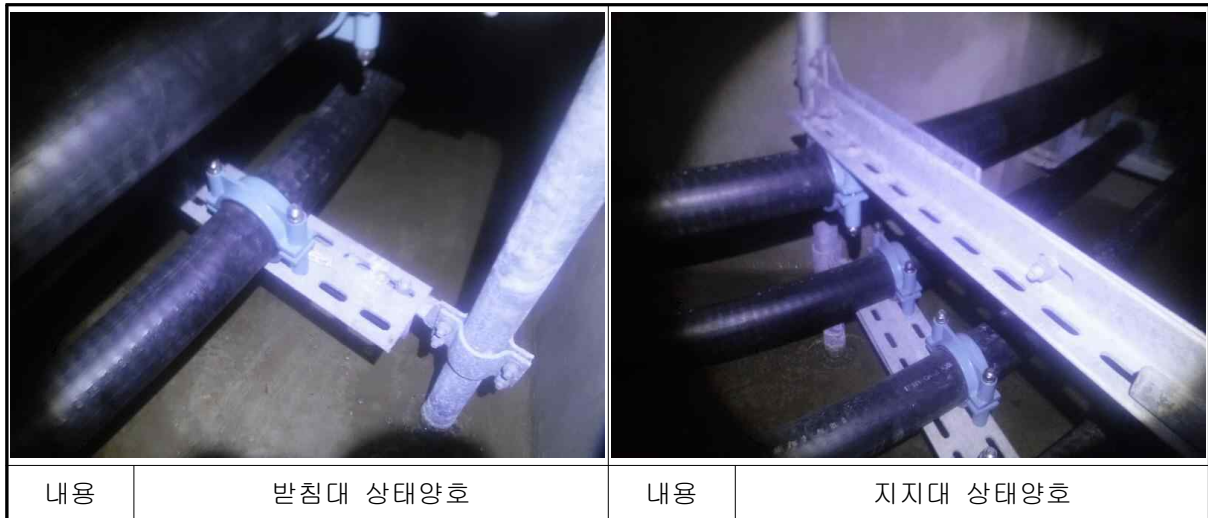
【사진 4.8】 부속 및 부대설비 현황

수용시설의 부속시설인 이음부, 지지대, 받침대는 파손 및 변형이 발생 되지 않은 상태이며, 볼트결속 및 용접상태도 특별한 손상이 발생 되지 않은 양호한 상태인 것으로 조사되었다.

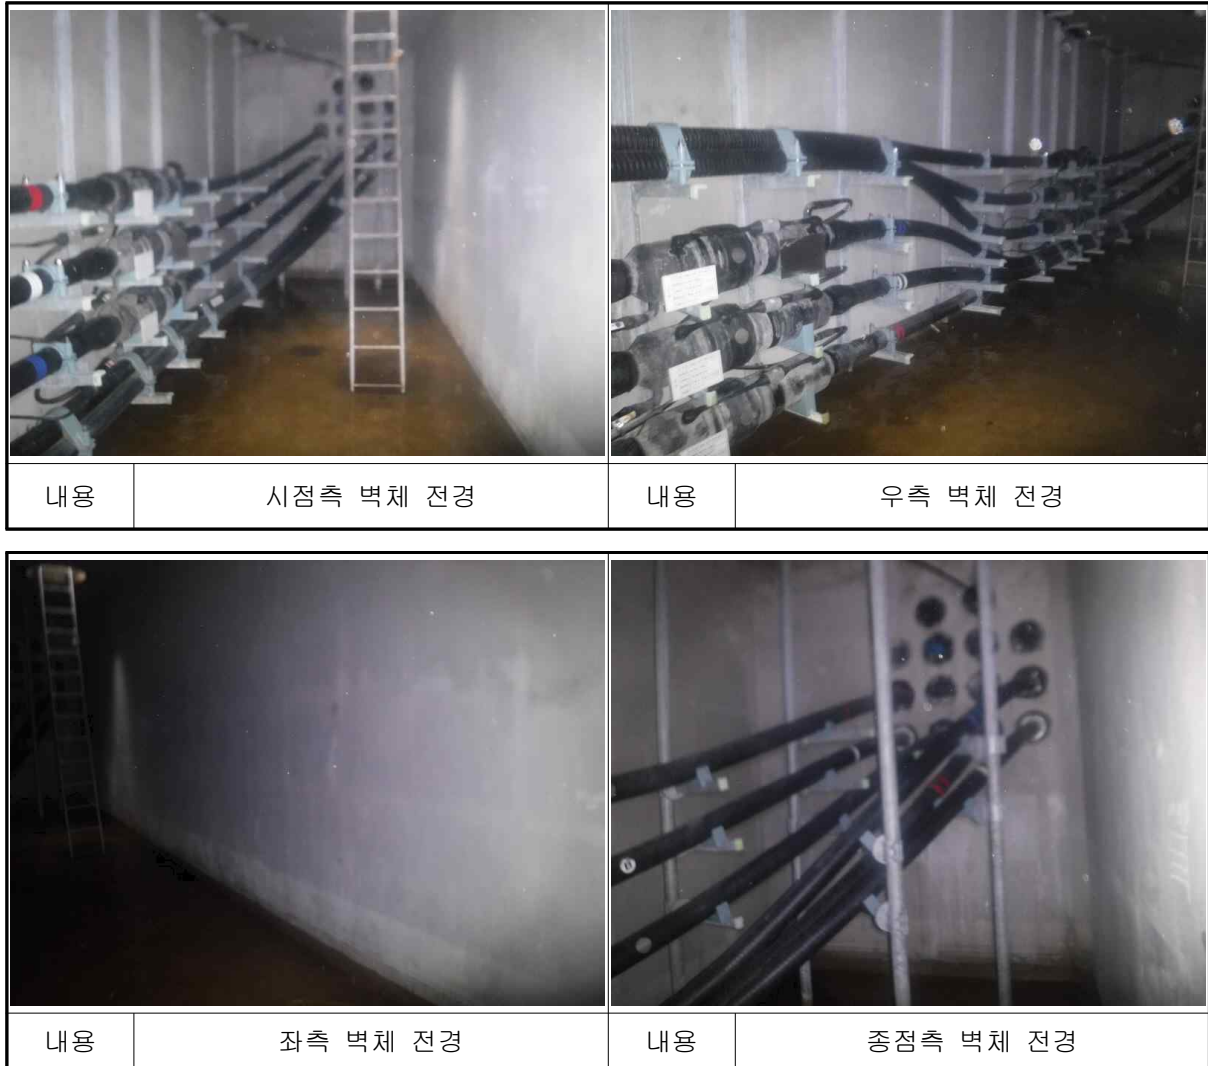
[사진 4.9] 남면~백석#1 전경

맨홀 내부는 철근콘크리트 Box로 시공되어 있으며 L=14.77(m) W=2.8(m), H=3.82(m) 준공년도(2018년)이며 나대지에 위치하여 있다.

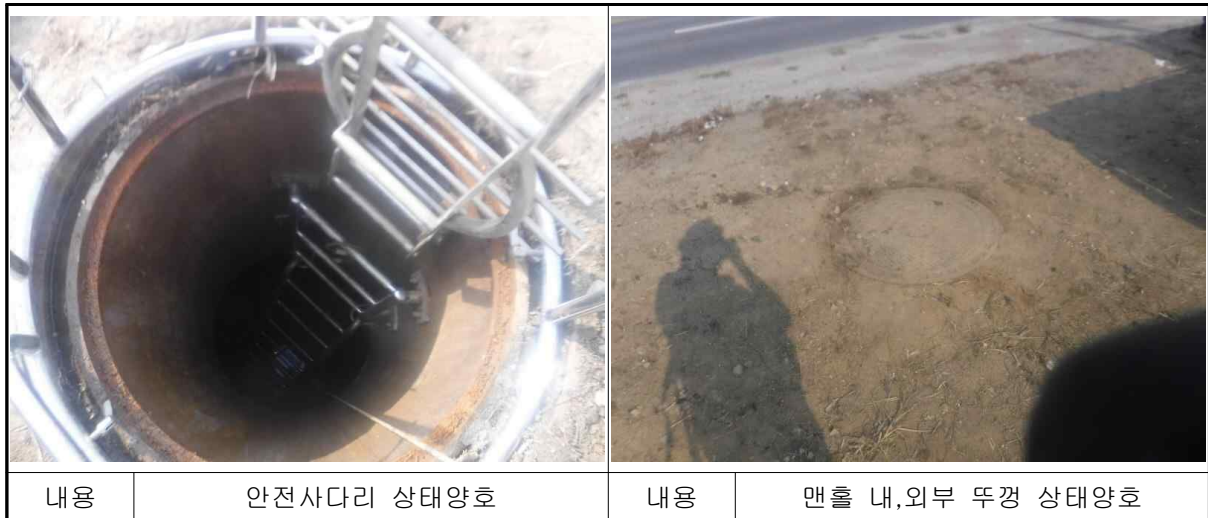
【사진 4.11】 맨홀 외부 주요 손상

금회 정밀안전점검을 통한 맨홀 외부 외관조사결과, 주요 손상이 없는 양호한 상태로 조사되었다.

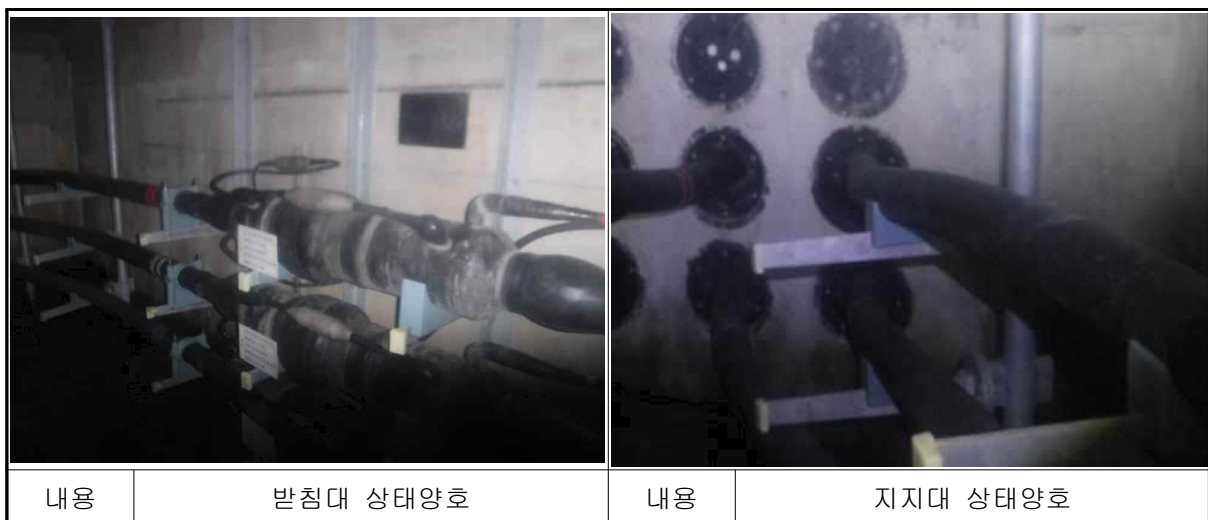
【사진 4.12】 부속 및 부대설비 현황

수용시설의 부속시설인 이음부, 지지대, 받침대는 파손 및 변형이 발생 되지 않은 상태이며, 볼트결속 및 용접상태도 특별한 손상이 발생 되지 않은 양호한 상태인 것으로 조사되었다.

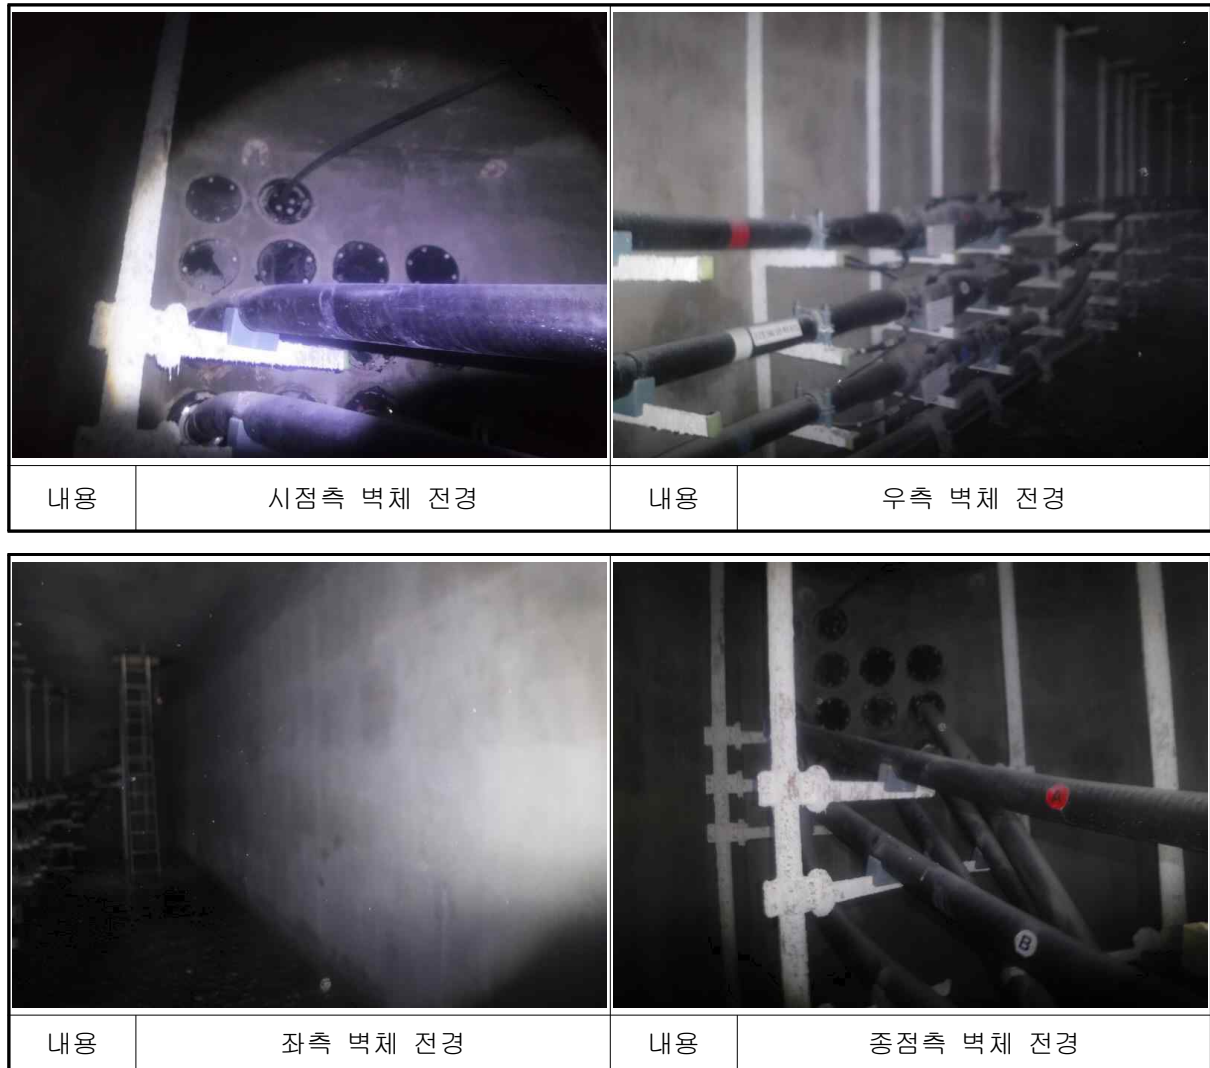
[사진 4.13] 남면~백석#2 전경

맨홀 내부는 철근콘크리트 Box로 시공되어 있으며 L=14.8(m), W=2.85(m), H=3.65(m) 준공년도(2018년)이며 보도에 위치하여 있다.

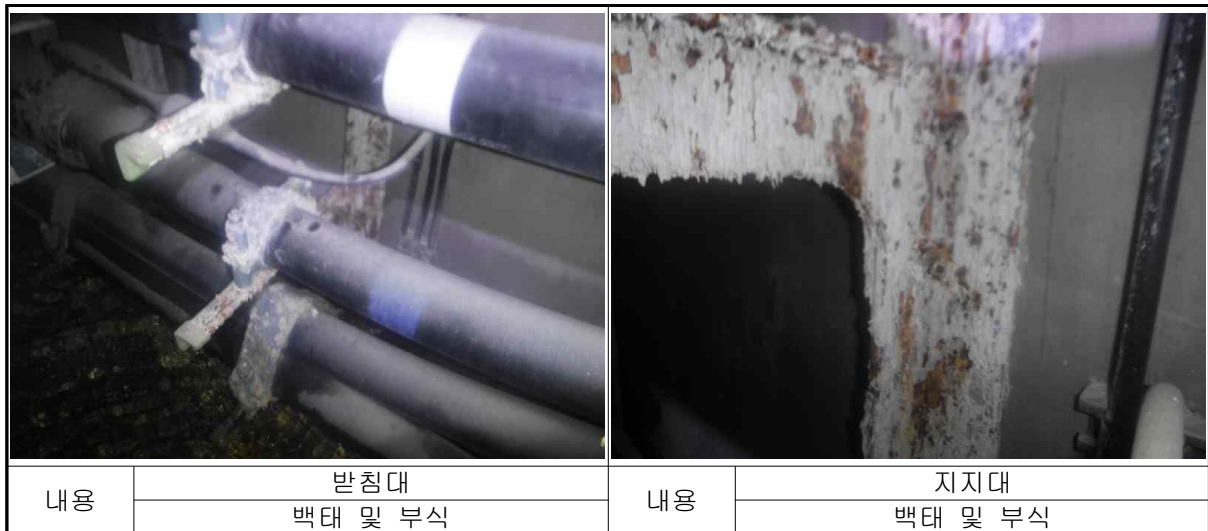
【사진 4.16】 부속 및 부대설비 현황

수용시설의 부속시설인 이음부, 지지대, 받침대는 관로구누수 부위에서 흘러들어오는 석회질의 지하수에 의하여 상당수 백태 및 그에 따른 철근부식이 이미 진행된 상태로서 장기공용시 부식에 의하여 지지력이 약해져 탈락 될 위험이 있으므로 관로구누수를 필히 보수해야 할 것으로 판단된다, 볼트결속 및 용접상태는 특별한 손상이 발생 되지 않은 양호한 상태인 것으로 조사되었다.

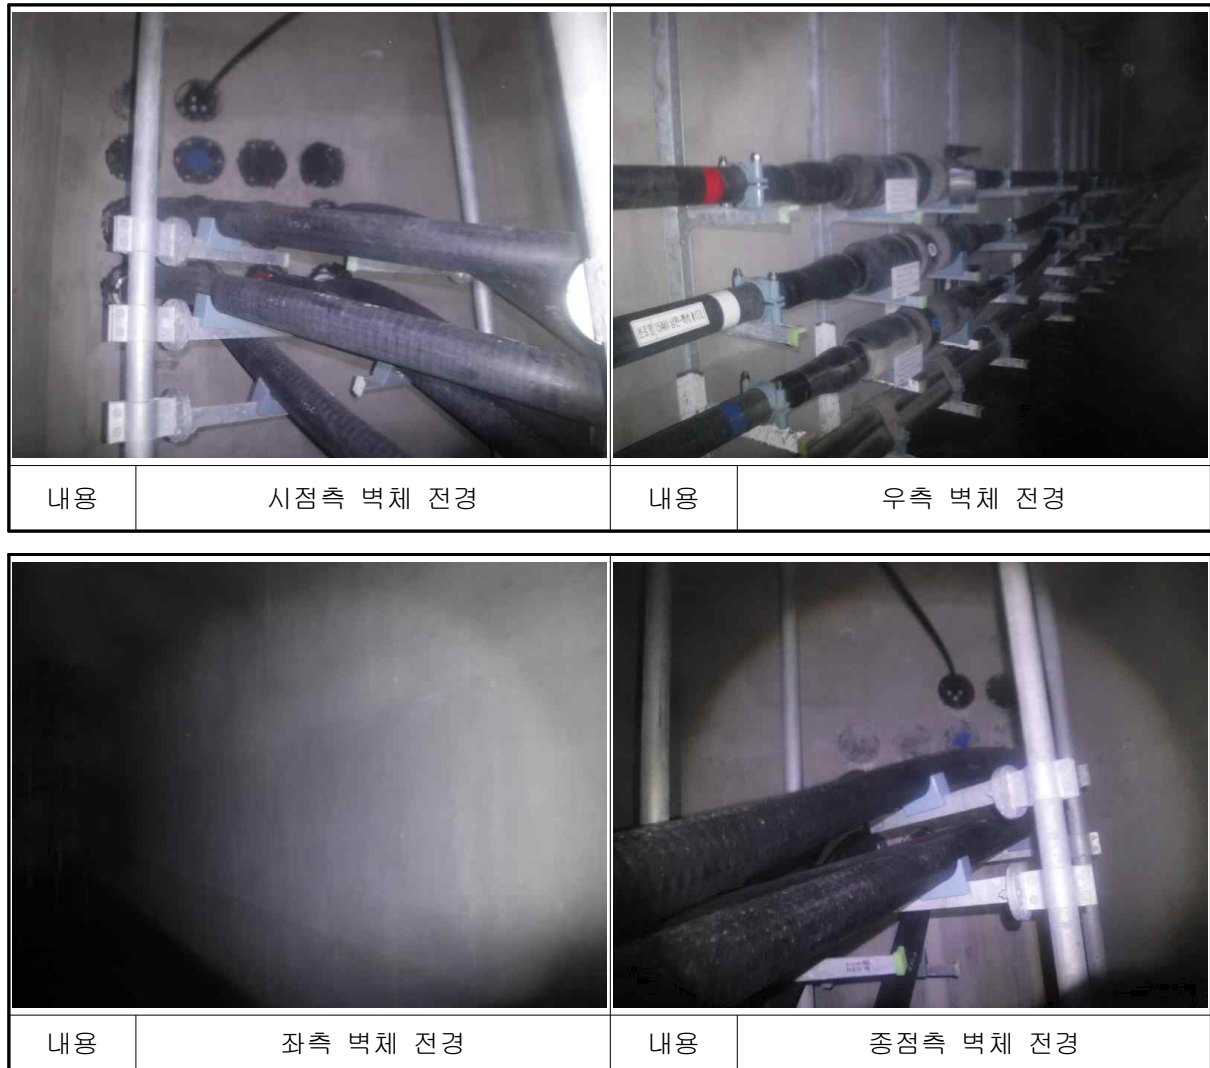
[사진 4.17] 남면~백석#3 전경

맨홀 내부는 철근콘크리트 Box로 시공되어 있으며 L=14.82(m) W=2.80(m), H=3.62(m) 준공년도(2018년)이며 도로에 위치하여 있다.

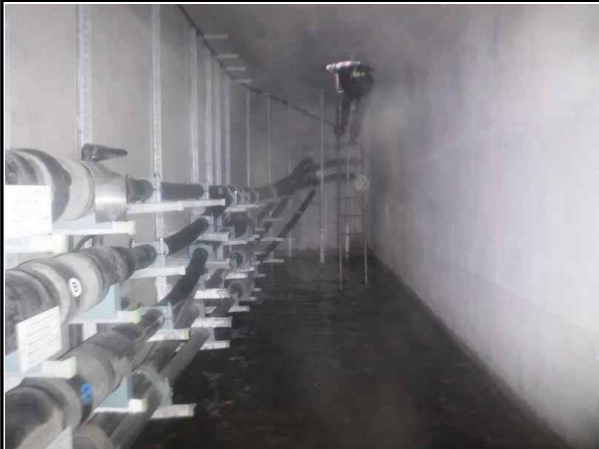
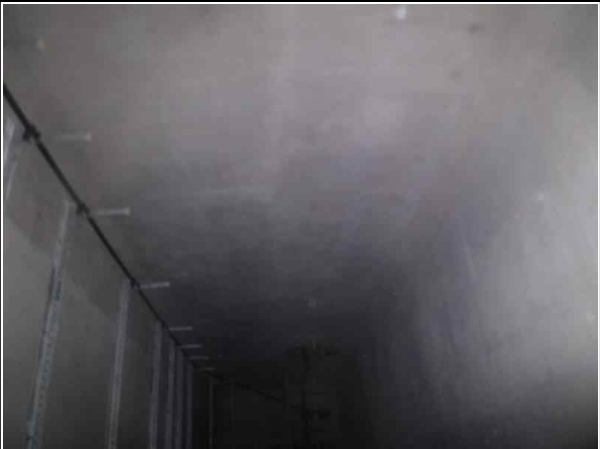
【사진 4.18】 맨홀 내부 주요 손상

금회 정밀안전점검을 통한 맨홀 내부 외관조사결과, 주요 손상이 없는 양호한 상태로 조사되었다.

| 내용 | 벽체부<br>상태양호 | 내용 | 상부슬래브<br>상태양호 |

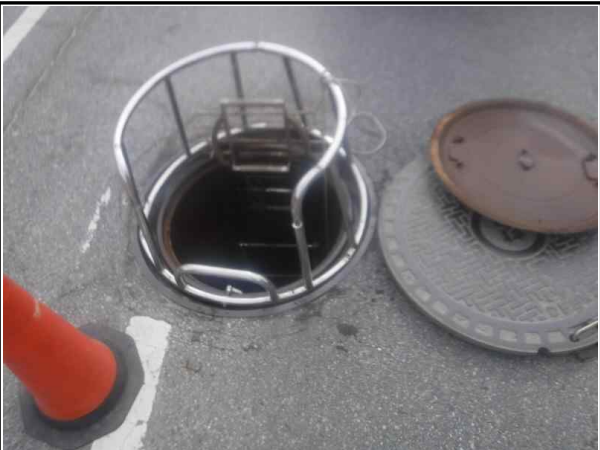
【사진 4.19】 맨홀 외부 주요 손상

| 내용 | 포장부<br>아스콘망상균열 | 내용 | 맨홀 내,외부 뚜껑 상태양호 |

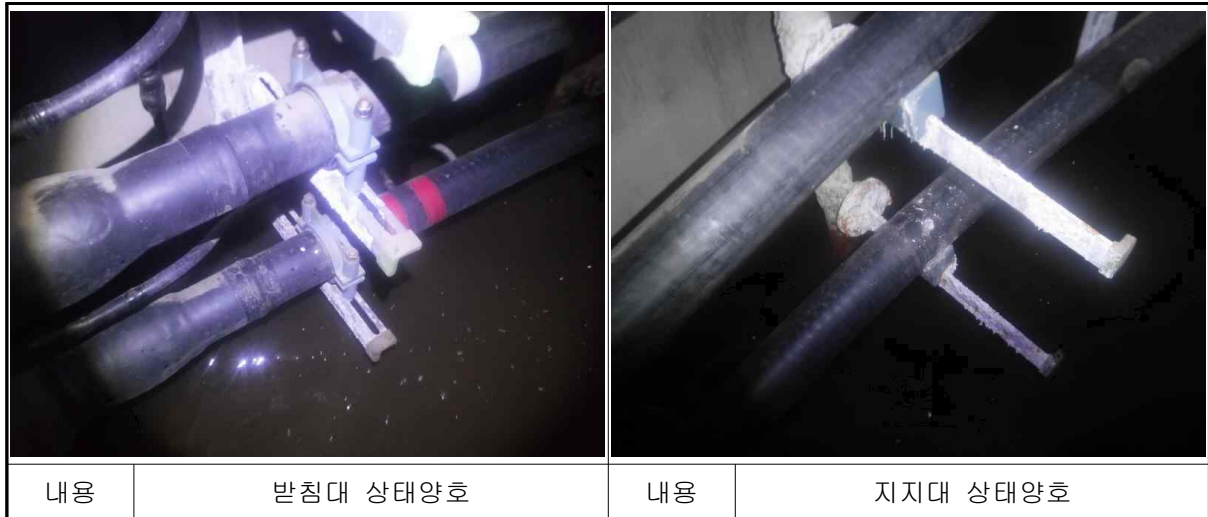
【사진 4.20】 부속 및 부대설비 현황

수용시설의 부속시설인 이음부, 지지대, 받침대는 파손 및 변형이 발생 되지 않은 상태이며, 볼트결속 및 용접상태도 특별한 손상이 발생 되지 않은 양호한 상태인 것으로 조사되었다.

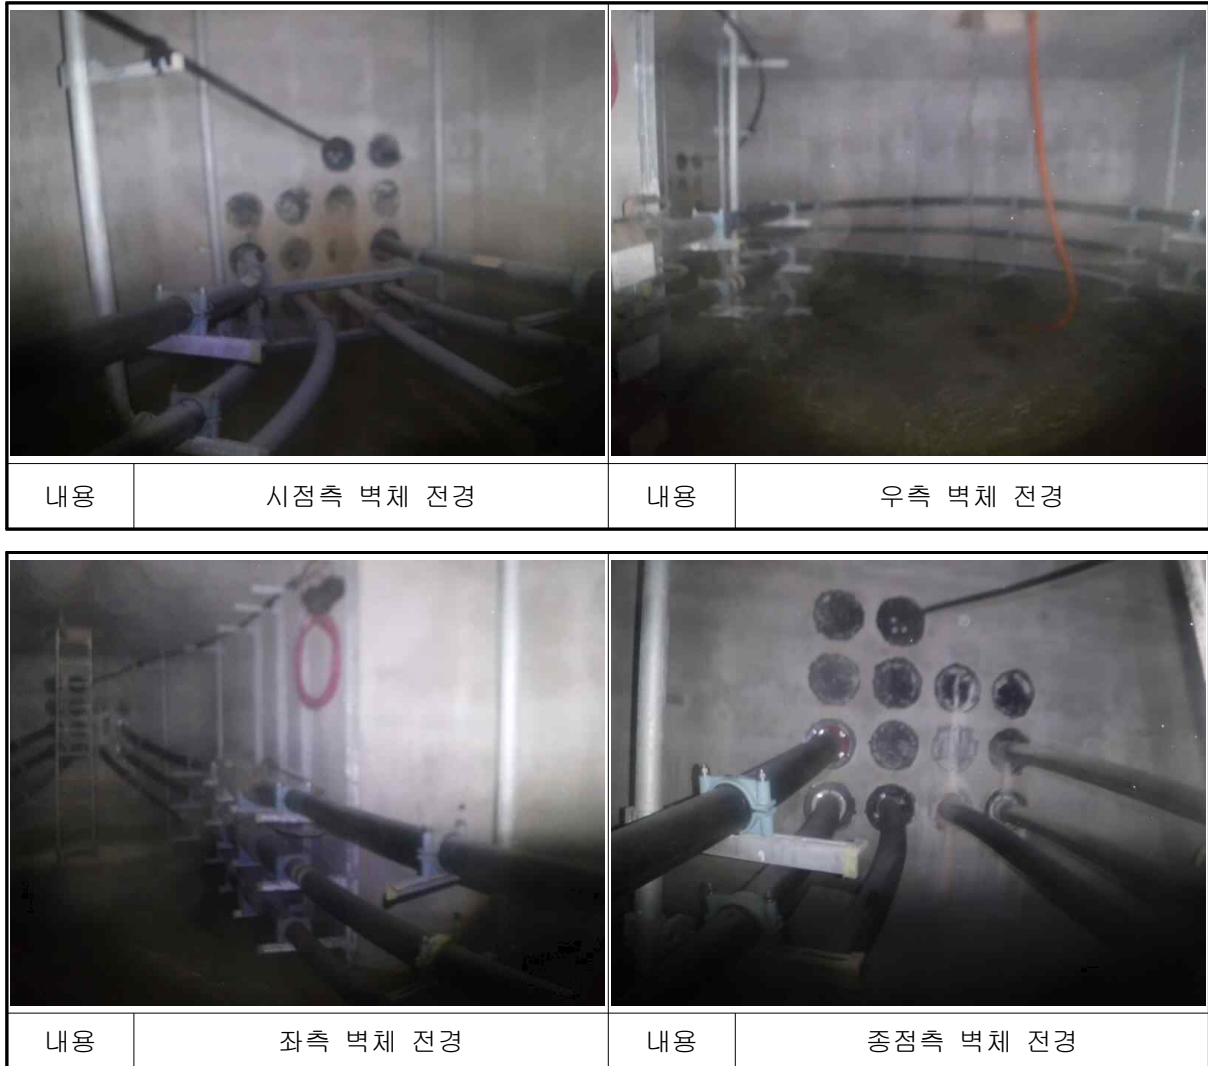
[사진 4.21] 남면~백석#4 전경

맨홀 내부는 철근콘크리트 Box로 시공되어 있으며 L=11.2(m) W=6.50(m), H=2.82(m) 준공년도(2018년)이며 나대지에 위치하여 있다.

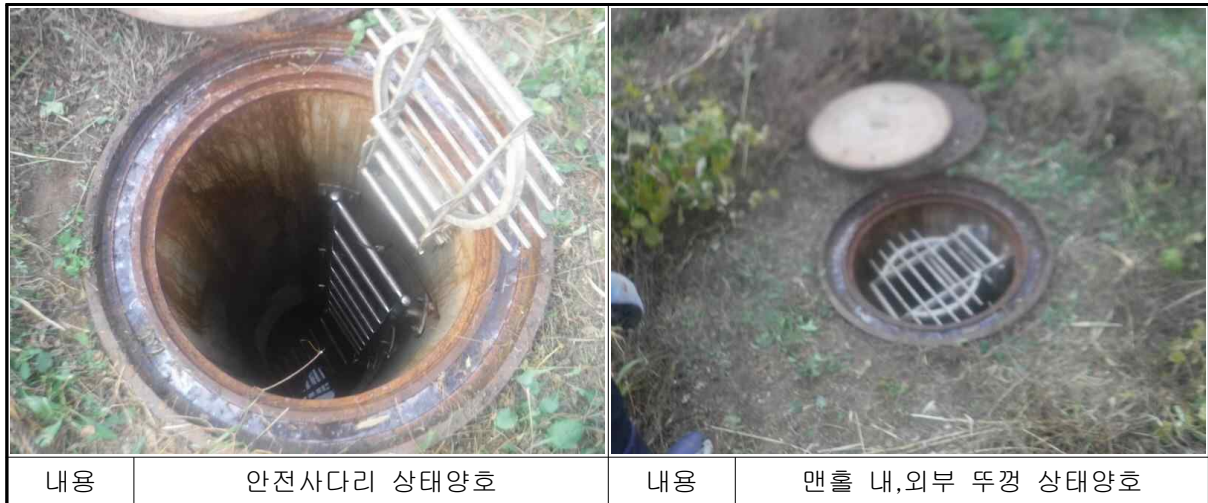
【사진 4.23】 맨홀 외부 주요 손상

금회 정밀안전점검을 통한 맨홀 외부 외관조사결과, 주요 손상이 없는 양호한 상태로 조사되었다.

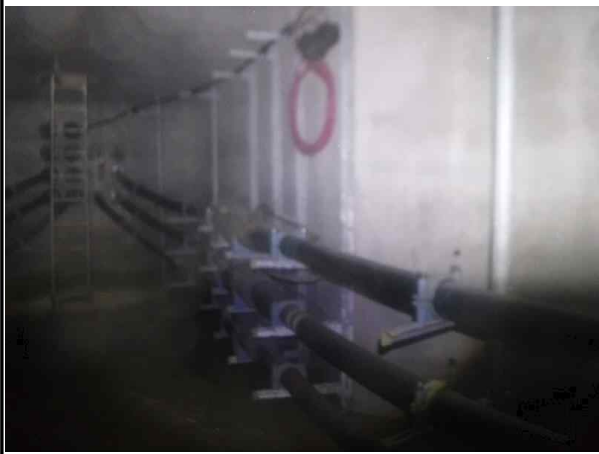
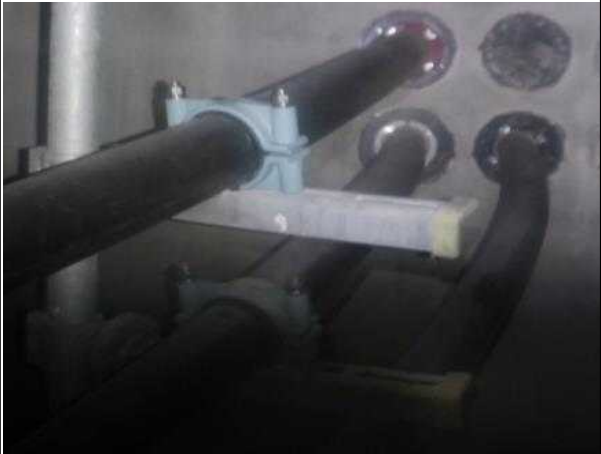
【사진 4.24】 부속 및 부대설비 현황

수용시설의 부속시설인 이음부, 지지대, 받침대는 파손 및 변형이 발생 되지 않은 상태이며, 볼트결속 및 용접상태도 특별한 손상이 발생 되지 않은 양호한 상태인 것으로 조사되었다.

| 내용 | 받침대 상태양호 | 내용 | 지지대 상태양호 |

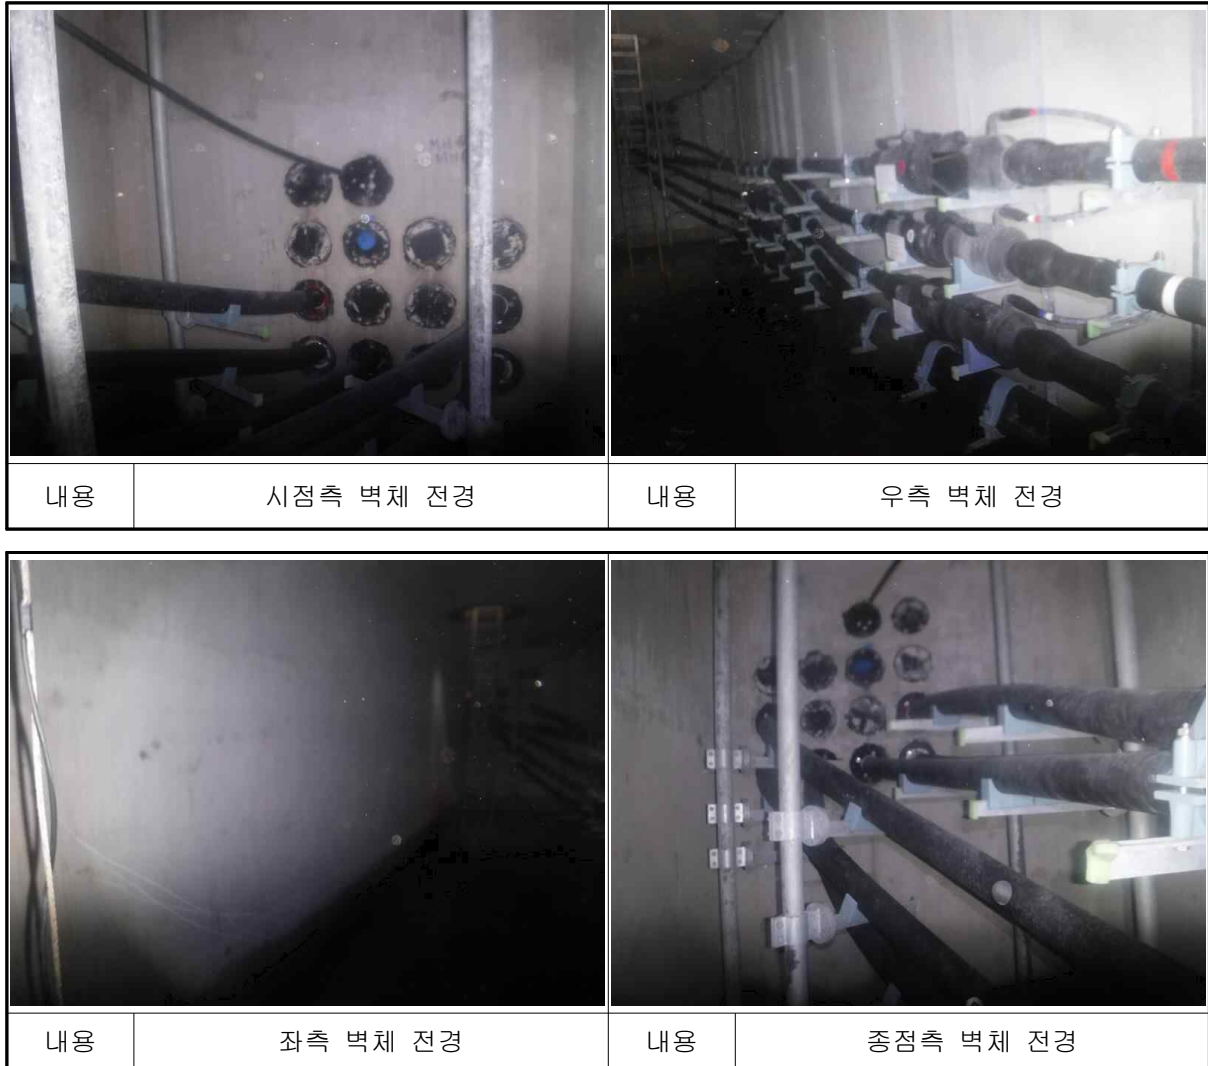
[사진 4.25] 남면~백석#5 전경

맨홀 내부는 철근콘크리트 Box로 시공되어 있으며 L=14.86(m) W=2.81(m), H=3.62(m) 준공년도(2018년)이며 차도에 위치하여 있다.

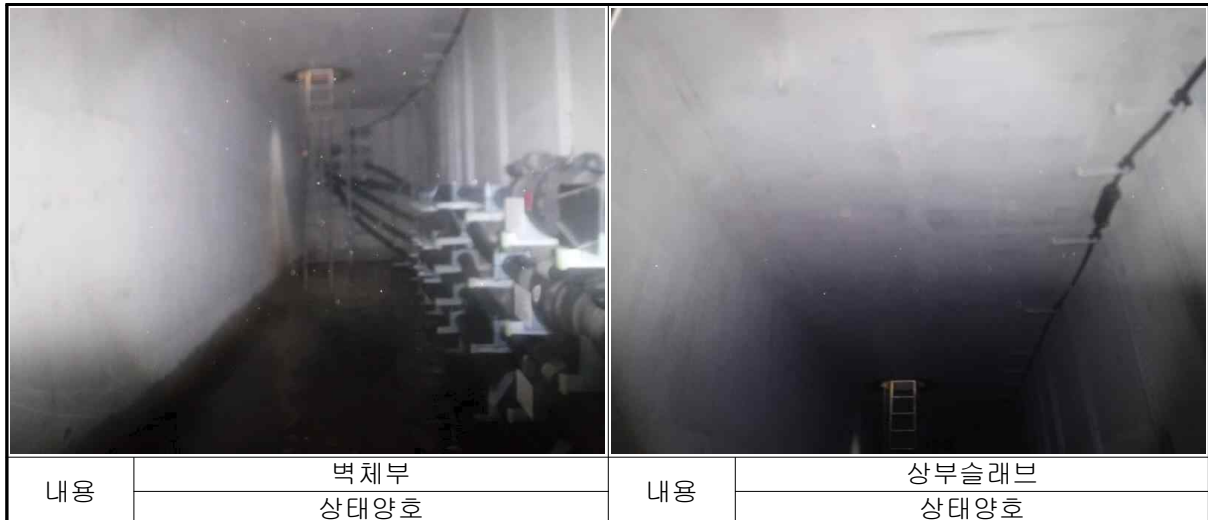
【사진 4.26】 맨홀 내부 주요 손상

금회 정밀안전점검을 통한 맨홀 내부 외관조사결과, 주요손상이 없는 양호한 상태로 조사되었다.

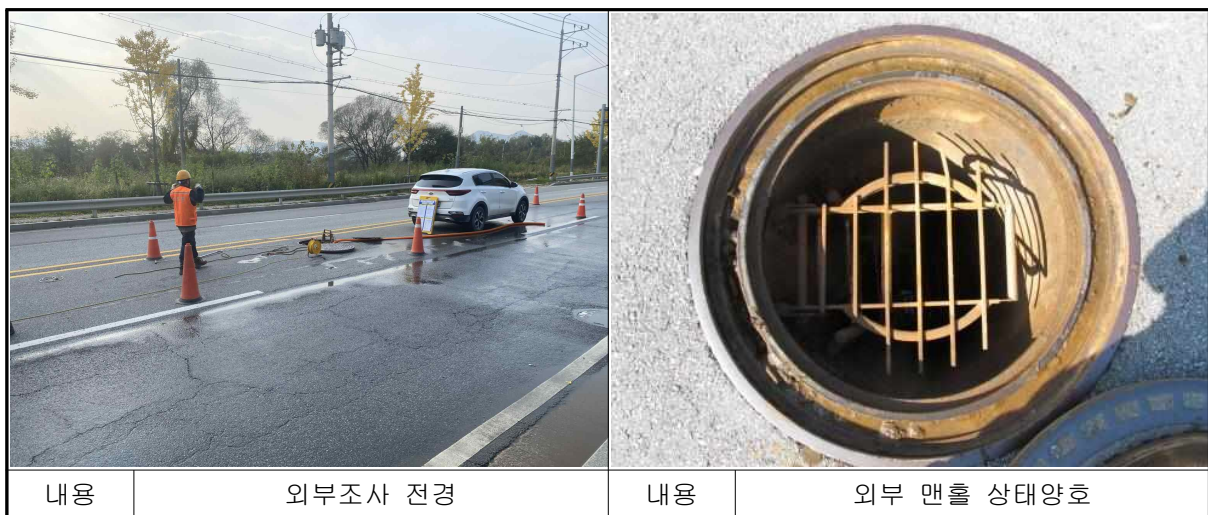
【사진 4.27】 맨홀 외부 주요 손상

금회 정밀안전점검을 통한 맨홀 외부 외관조사결과, 주요 손상이 없는 양호한 상태로 조사되었다.

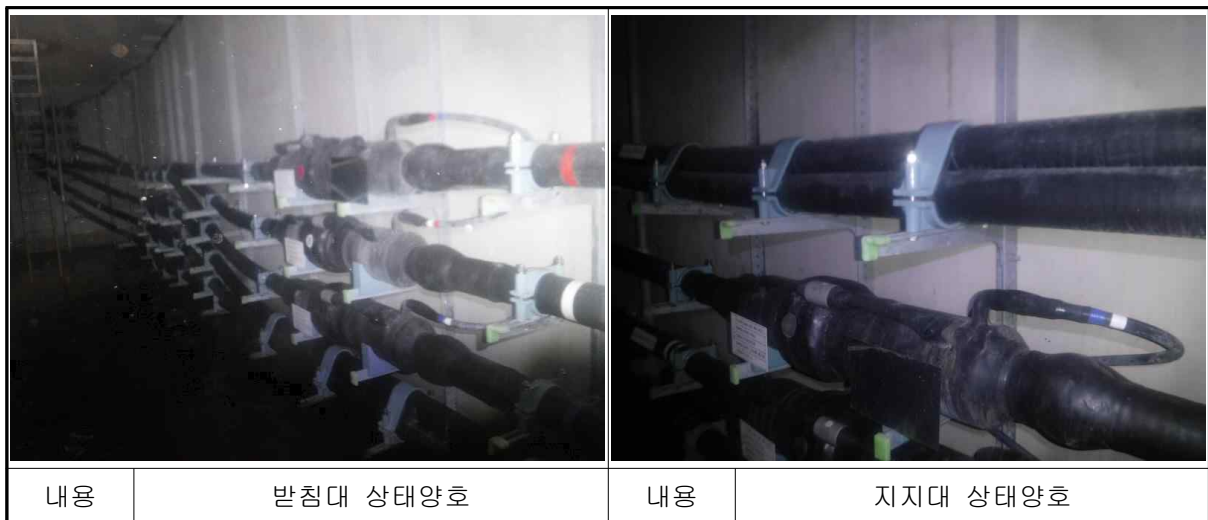
【사진 4.28】 부속 및 부대설비 현황

수용시설의 부속시설인 이음부, 지지대, 받침대는 파손 및 변형이 발생 되지 않은 상태이며, 볼트결속 및 용접상태도 특별한 손상이 발생 되지 않은 양호한 상태인 것으로 조사되었다.

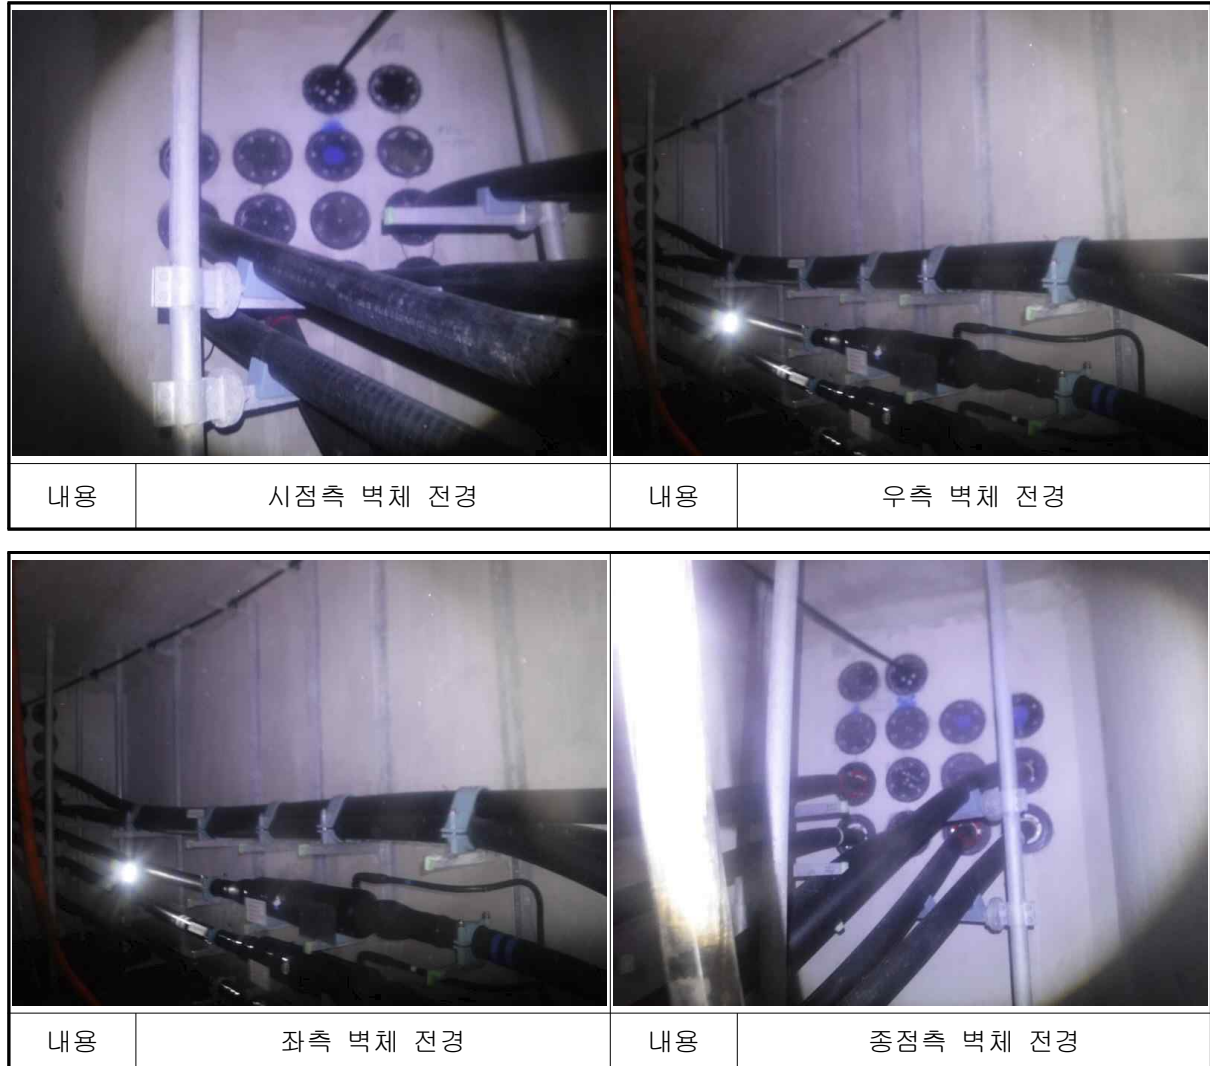
[사진 4.29] 남면~백석#6 전경

맨홀 내부는 철근콘크리트 Box로 시공되어 있으며 L=14.81m) W=2.81(m), H=3.61(m) 준공년도(2018년)이며 차도에 위치하여 있다.

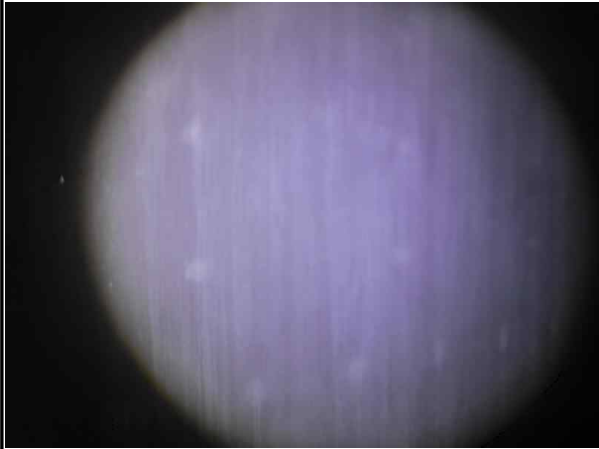
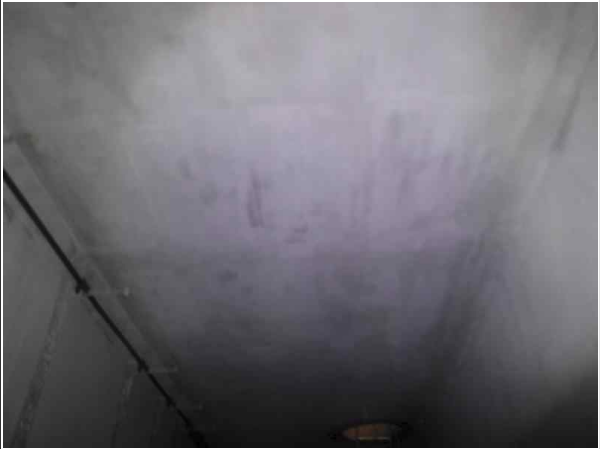
【사진 4.30】 맨홀 내부 주요 손상

금회 정밀안전점검을 통한 맨홀 내부 외관조사결과, 주요손상이 없는 양호한 상태로 조사되었다.

| 내용 | 벽체부<br>상태양호 | 내용 | 상부슬래브<br>상태양호 |

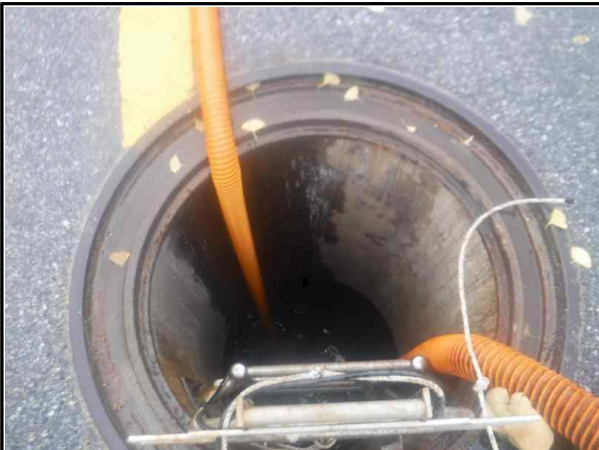
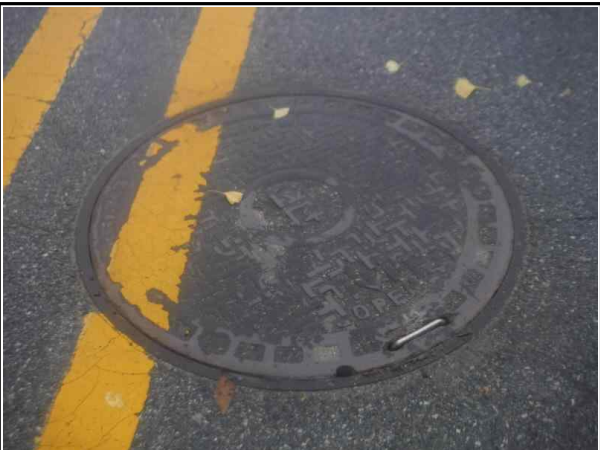
【사진 4.31】 맨홀 외부 주요 손상

금회 정밀안전점검을 통한 맨홀 외부 외관조사결과, 주요 손상이 없는 양호한 상태로 조사되었다.

| 내용 | 수직부 상태양호 | 내용 | 외부 맨홀 상태양호 |

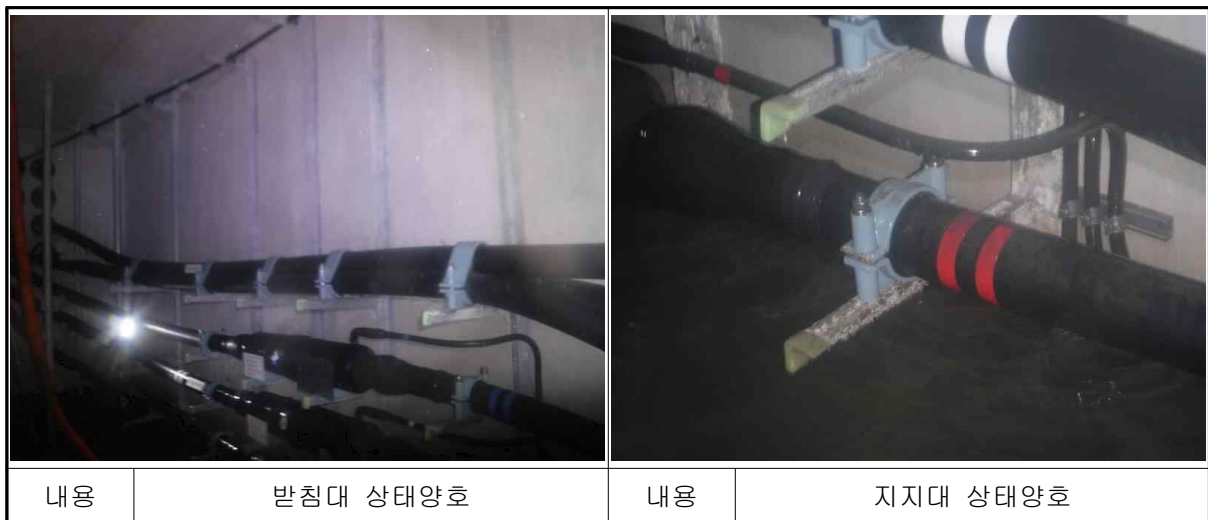
【사진 4.32】 부속 및 부대설비 현황

수용시설의 부속시설인 이음부, 지지대, 받침대는 파손 및 변형이 발생 되지 않은 상태이며, 볼트결속 및 용접상태도 특별한 손상이 발생 되지 않은 양호한 상태인 것으로 조사되었다.
