## 제 4 장 남면백석

### 4.1 시설물 개요

본 맨홀은 경기도 양주시 백석읍 방성리 ~ 광적면 우고리 일원에 위치한 시설물로 총 24개소(남면~백석 #1~16, By Pass #1,2 / 남면~백석 #활락 1~6)로 철근 콘크리트 구조물로 시공되어 있으며 본 시설물의 세부내용은 다음과 같다.

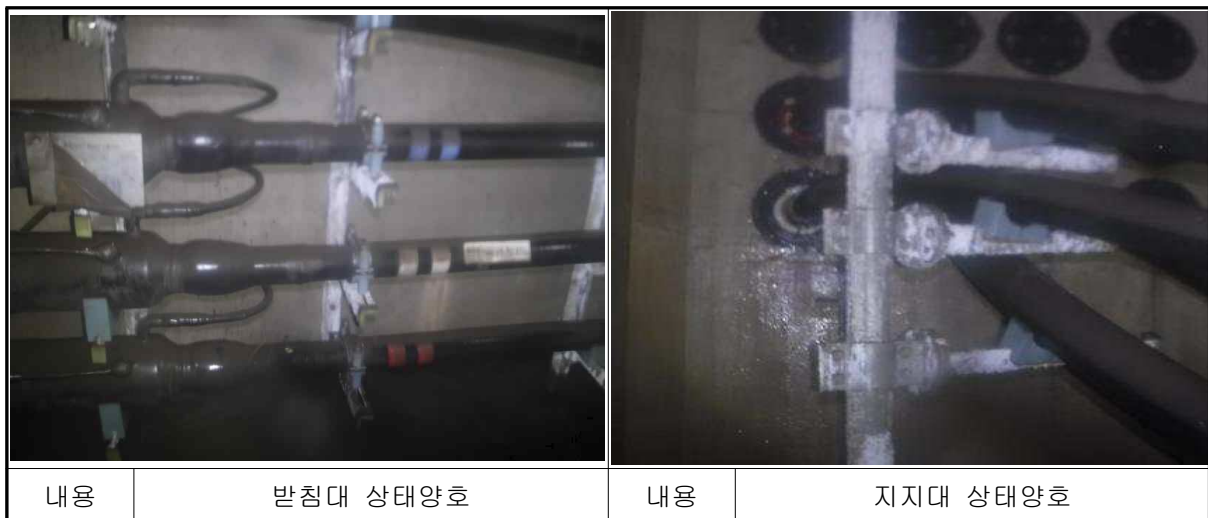
【사진 4.36】 부속 및 부대설비 현황

수용시설의 부속시설인 이음부, 지지대, 받침대는 파손 및 변형이 발생 되지 않은 상태이며, 볼트결속 및 용접상태도 특별한 손상이 발생 되지 않은 양호한 상태인 것으로 조사되었다.

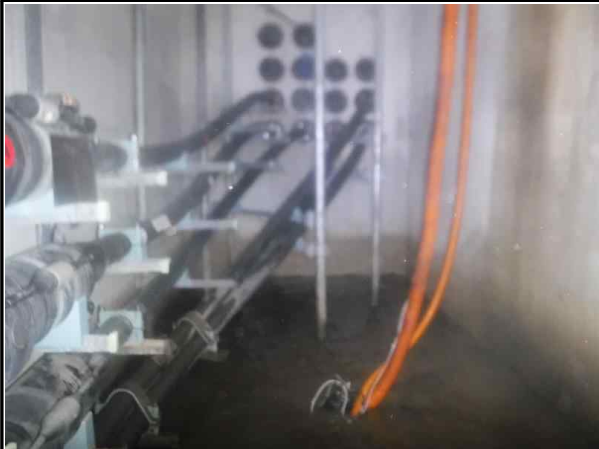
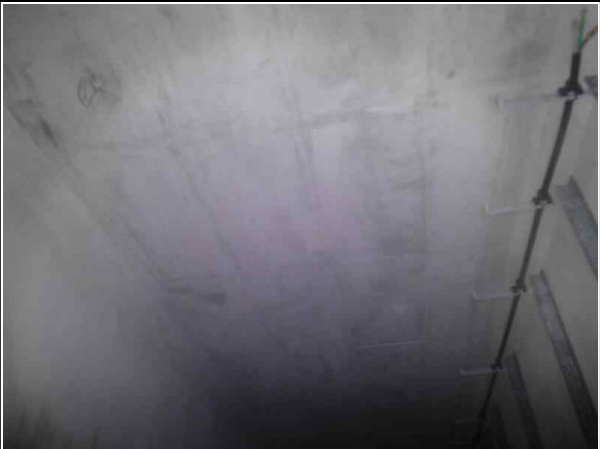
【사진 4.38】 맨홀 내부 주요 손상

금회 정밀안전점검을 통한 맨홀 내부 외관조사결과, 주요 손상이 없는 양호한 상태로 조사되었다.

| 내용 | 벽체<br>상태양호 | 내용 | 상부슬래브<br>상태양호 |

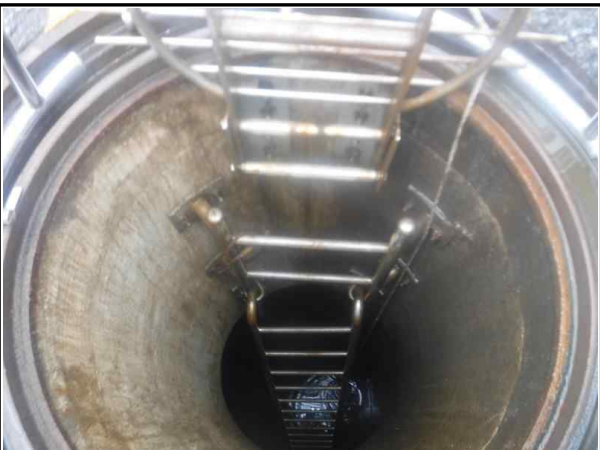
【사진 4.39】 맨홀 외부 주요 손상

금회 정밀안전점검을 통한 맨홀 외부 외관조사결과, 아스콘망상균열이 조사되었다.

| 구분 | 부재 | 손상 | 단위 | 개소 | 물량 | 비고 |
|---|---|---|---|---|---|---|
| 외부 | 포장 | 아스콘망상균열 | m <sup>2</sup> | 1 | 1.50 | |

| 내용 | 포장부<br>아스콘망상균열 | 내용 | 안전사다리 상태양호 |

금회 조사 결과, 외부에서 아스콘망상균열이 조사되었으며, 이는 재질열화 및 손상부의 특성상 주행차량 충격하중에 의해 발생한 것으로 판단되며 손상정도가 경미하여 차량

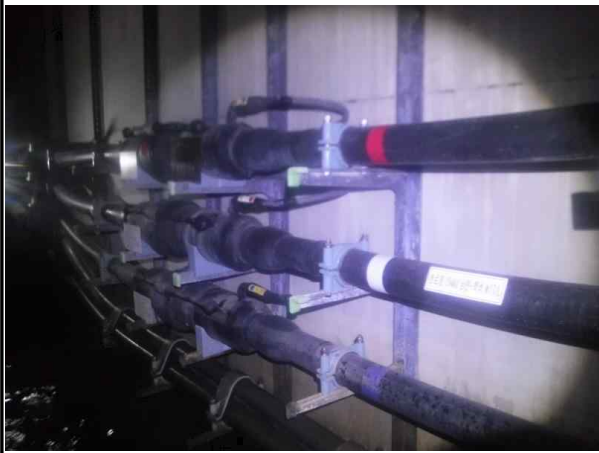
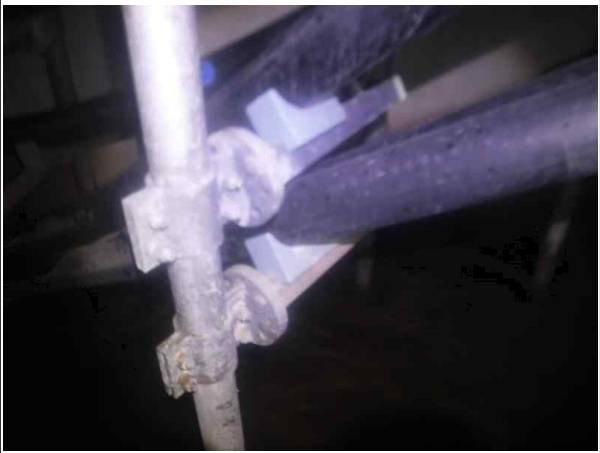
【사진 4.40】 부속 및 부대설비 현황

수용시설의 부속시설인 이음부, 지지대, 받침대는 파손 및 변형이 발생 되지 않은 상태이며, 볼트결속 및 용접상태도 특별한 손상이 발생 되지 않은 양호한 상태인 것으로 조사되었다.

| 내용 | 받침대 상태양호 | 내용 | 지지대 상태양호 |

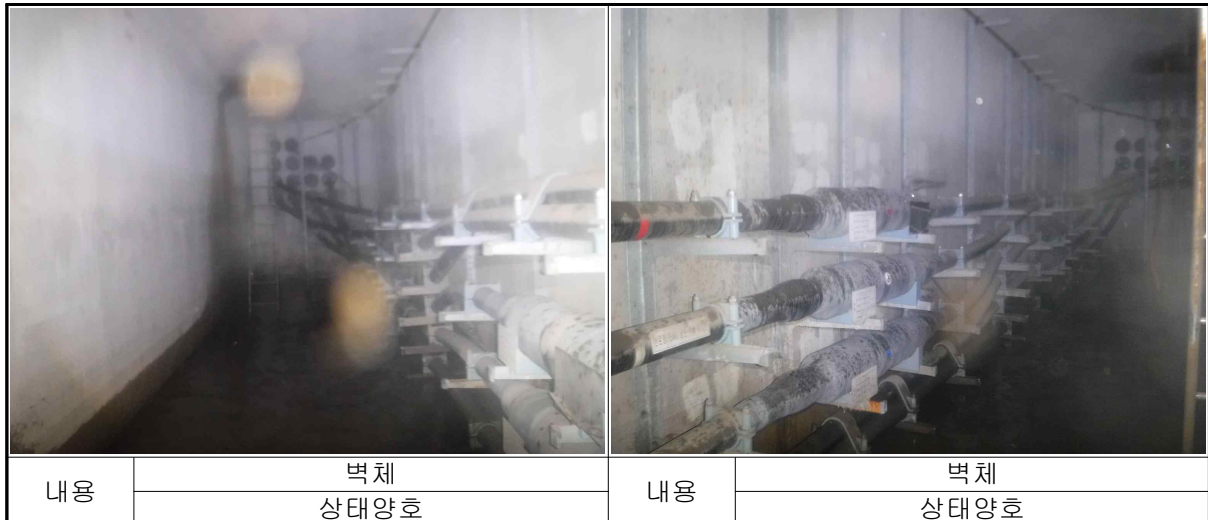
【사진 4.42】 맨홀 내부 주요 손상

금회 정밀안전점검을 통한 맨홀 내부 외관조사결과, 주요 손상이 없는 양호한 상태로 조사되었다.

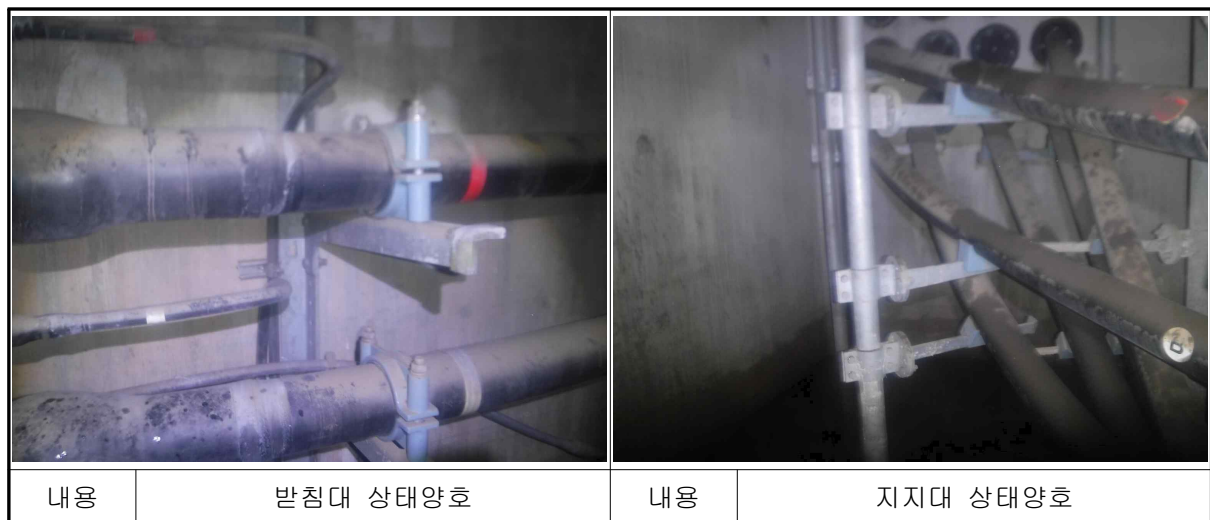
【사진 4.44】 부속 및 부대설비 현황

수용시설의 부속시설인 이음부, 지지대, 받침대는 파손 및 변형이 발생 되지 않은 상태이며, 볼트결속 및 용접상태도 특별한 손상이 발생 되지 않은 양호한 상태인 것으로 조사되었다.

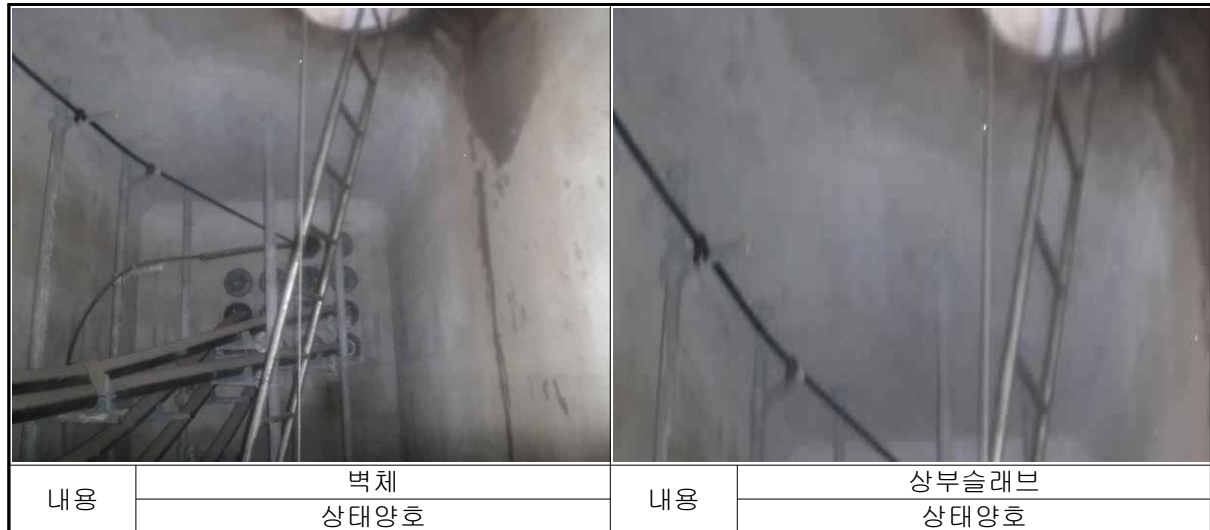
【사진 4.46】 맨홀 내부 주요 손상

금회 정밀안전점검을 통한 맨홀 내부 외관조사결과, 주요 손상이 없는 양호한 상태로 조사되었다.

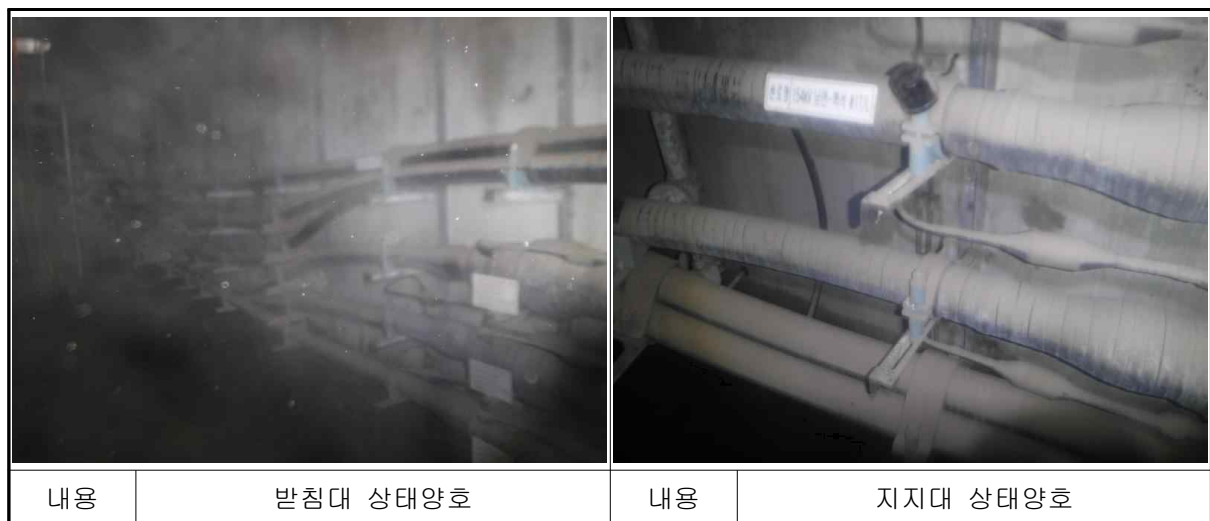
【사진 4.48】 부속 및 부대설비 현황

수용시설의 부속시설인 이음부, 지지대, 받침대는 파손 및 변형이 발생 되지 않은 상태이며, 볼트결속 및 용접상태도 특별한 손상이 발생 되지 않은 양호한 상태인 것으로 조사되었다.

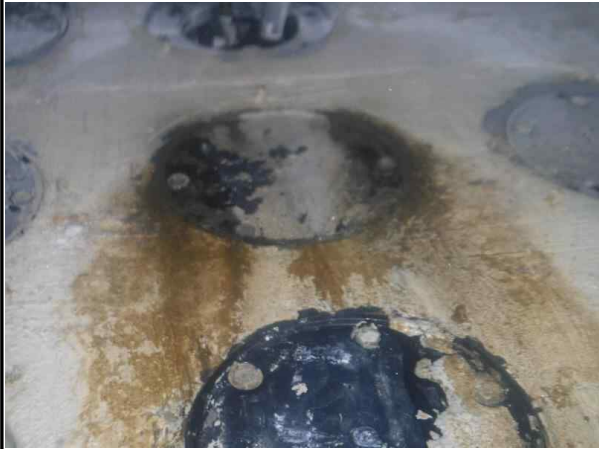
【사진 4.50】 맨홀 내부 주요 손상

금회 정밀안전점검을 통한 맨홀 내부 외관조사결과, 관로구누수, 백태가 조사되었다.

| 구분 | 부재 | 손상 | 단위 | 개소 | 물량 | 비고 |
|---|---|---|---|---|---|---|
| 내부 | 관로구 | 관로구누수 | EA | 1 | 1 | |

| 내용 | 관로구<br>관로구누수 | 내용 | 벽체<br>백태 |

금회 조사 결과, 내부에서 관로구누수, 백태가 조사되었으며, 관로구누수는 시공 미흡 & 장기공용에 따른 상부 차량 하중에 의한 관로구손상 등에 의한 것으로 보이며, 점검시 지하수의 유입으로 지지대에 다수의 백태 및 부식등이 조사되었으므로 관로구보수를 필요히 실시하여 맨홀 내부 콘크리트의 내구성 저하를 방지 및 관로 지지대를 보호하는 것이 필요해 보인다.

수용시설의 부속시설인 이음부, 지지대, 받침대는 관로구누수에서 유입되는 지하수로 인하여 일부 부식이 진행된 상태임으로 관로구누수에 대하여 보수가 필요해 보이며, 볼트결속 및 용접상태도 특별한 손상이 발생 되지 않은 양호한 상태인 것으로 조사되었다.

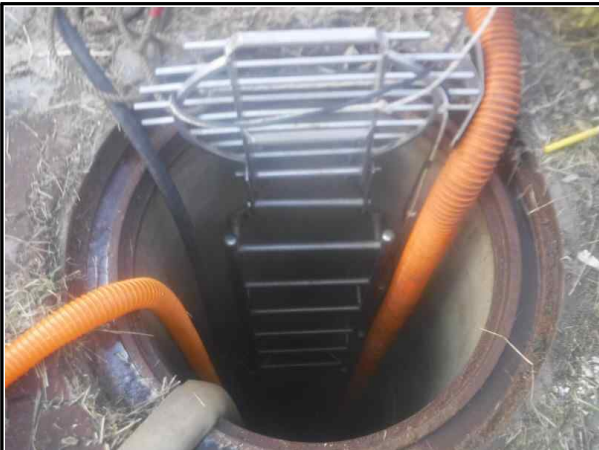
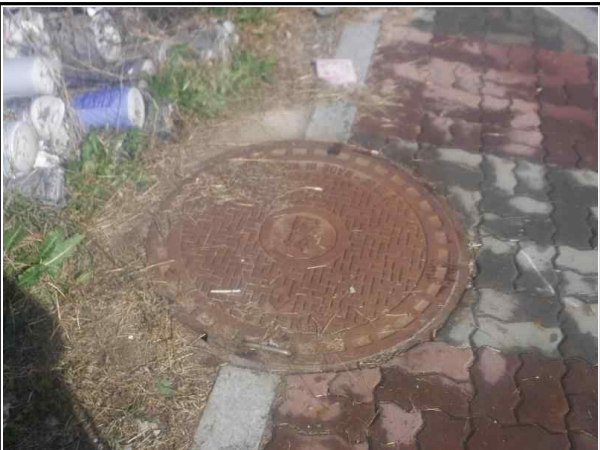
【사진 4.51】 맨홀 외부 주요 손상

금회 정밀안전점검을 통한 맨홀 외부 외관조사결과, 주요 손상이 없는 양호한 상태로 조사되었다.

| 내용 | 안전손잡이 및 안전사다리 상태양호 | 내용 | 맨홀 외부 상태양호 |

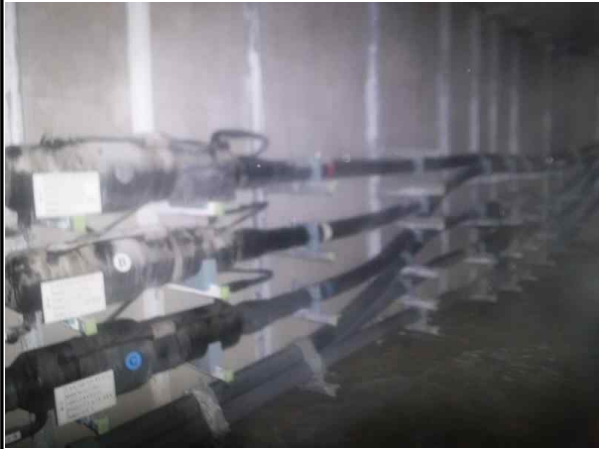
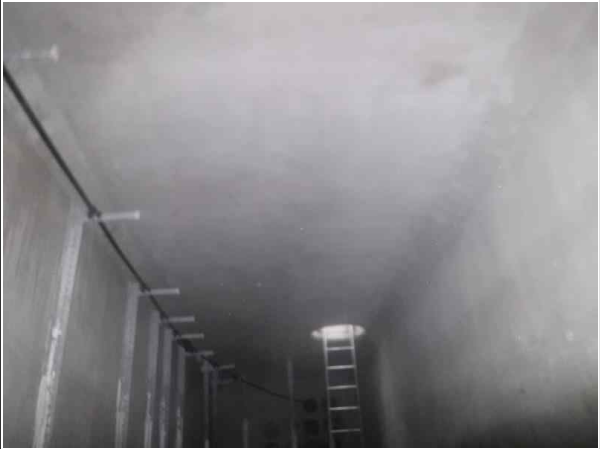
【사진 4.54】 맨홀 내부 주요 손상

금회 정밀안전점검을 통한 맨홀 내부 외관조사결과, 주요 손상이 없는 양호한 상태로 조사되었다.

| 내용 | 벽체부 | 내용 | 상부슬래브 |
| | 상태양호 | | 상태양호 |

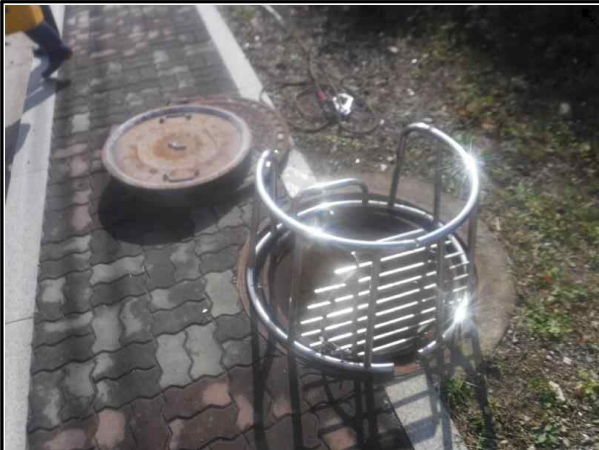
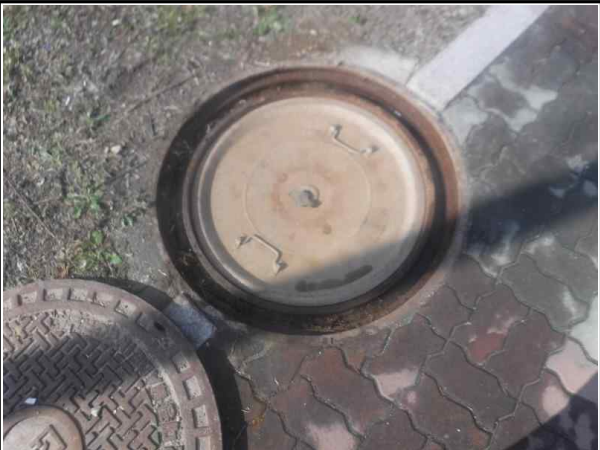
【사진 4.55】 맨홀 외부 주요 손상

금회 정밀안전점검을 통한 맨홀 외부 외관조사결과, 주요 손상이 없는 양호한 상태로 조사되었다.

| 내용 | 안전손잡이 및 안전사다리 상태양호 | 내용 | 맨홀 외부 상태양호 |

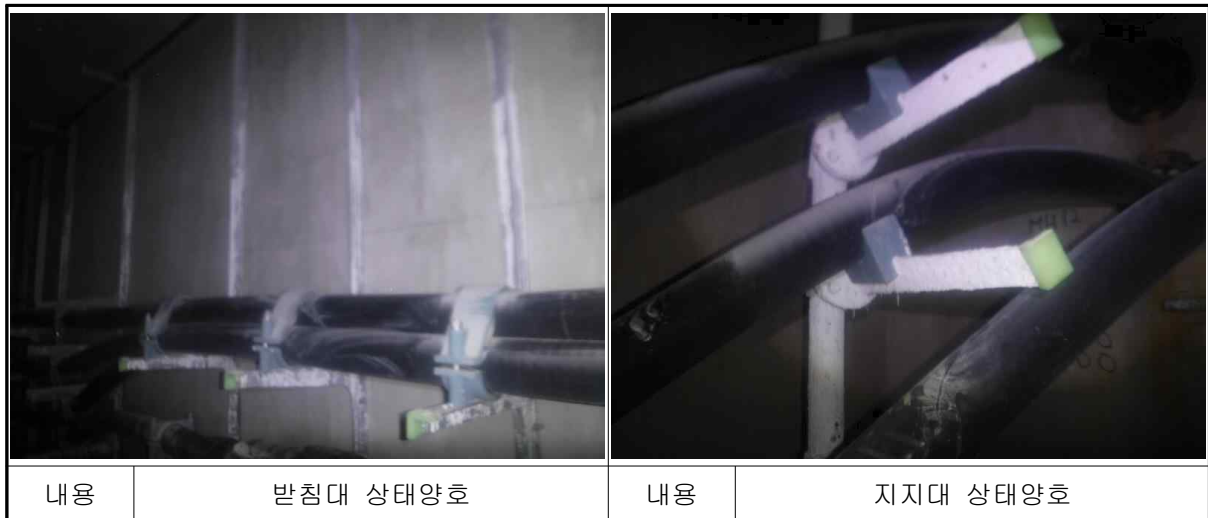
【사진 4.56】 부속 및 부대설비 현황

수용시설의 부속시설인 이음부, 지지대, 받침대는 파손 및 변형이 발생 되지 않은 상태이며, 볼트결속 및 용접상태도 특별한 손상이 발생 되지 않은 양호한 상태인 것으로 조사되었다.

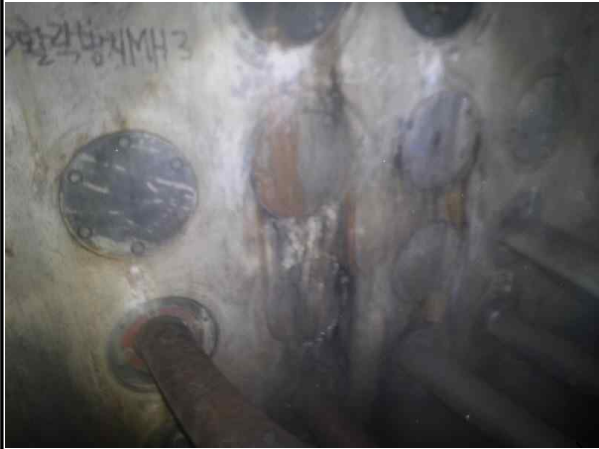
【사진 4.58】 맨홀 내부 주요 손상

| 구분 | 부재 | 손상 | 단위 | 개소 | 물량 | 비고 |
|---|---|---|---|---|---|---|
| 내부 | 벽체 | 백태 | m <sup>2</sup> | 4 | 1.80 | |

| 내용 | 벽체 부<br>백태 | 내용 | 상부슬래브<br>상태양호 |

금회 조사 결과, 백태가 조사되었으며, 백태 손상은 시공 초기 콘크리트 타설 후 양생 과정에서 발생한 수화열 및 거푸집 제거 후 발생한 건조 수축등에 의해 발생한 손상부에 맨홀 내부에 수분접촉에 의하여 발생한 것으로 사료되며 표면보수를 통한 내구성 확보가 필요한 것으로 판단된다.

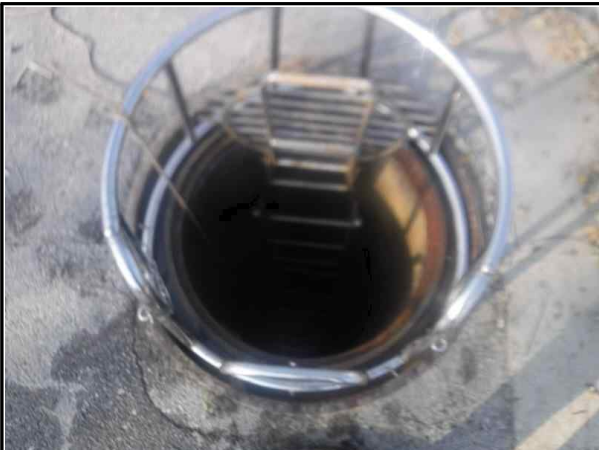
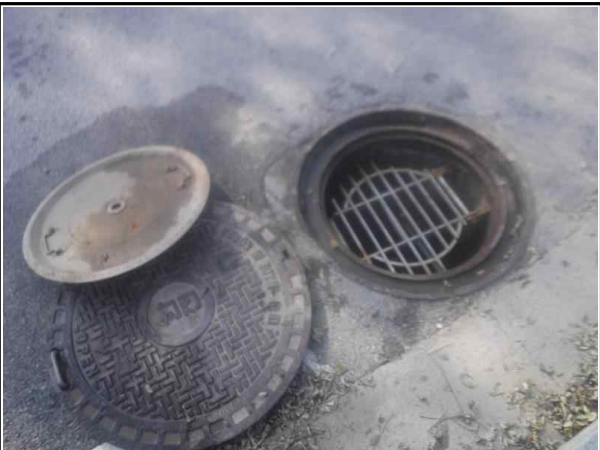
【사진 4.59】 맨홀 외부 주요 손상

금회 정밀안전점검을 통한 맨홀 외부 외관조사결과, 주요 손상이 없는 양호한 상태로 조사되었다.

| 내용 | 안전손잡이 및 안전사다리 상태양호 | 내용 | 맨홀 외부 상태양호 |

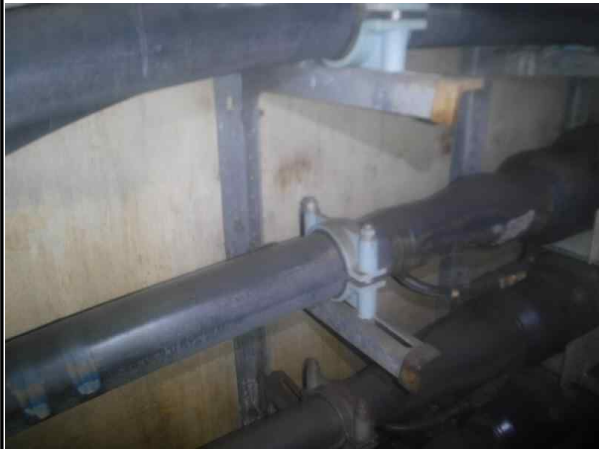
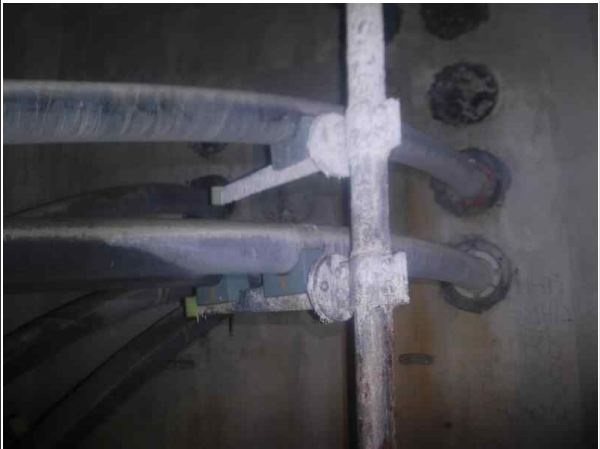
【사진 4.60】 부속 및 부대설비 현황

수용시설의 부속시설인 이음부, 지지대, 받침대는 파손 및 변형이 발생 되지 않은 상태이며, 볼트결속 및 용접상태도 특별한 손상이 발생 되지 않은 양호한 상태인 것으로 조사되었다.

| 내용 | 받침대 상태양호 | 내용 | 지지대 상태양호 |

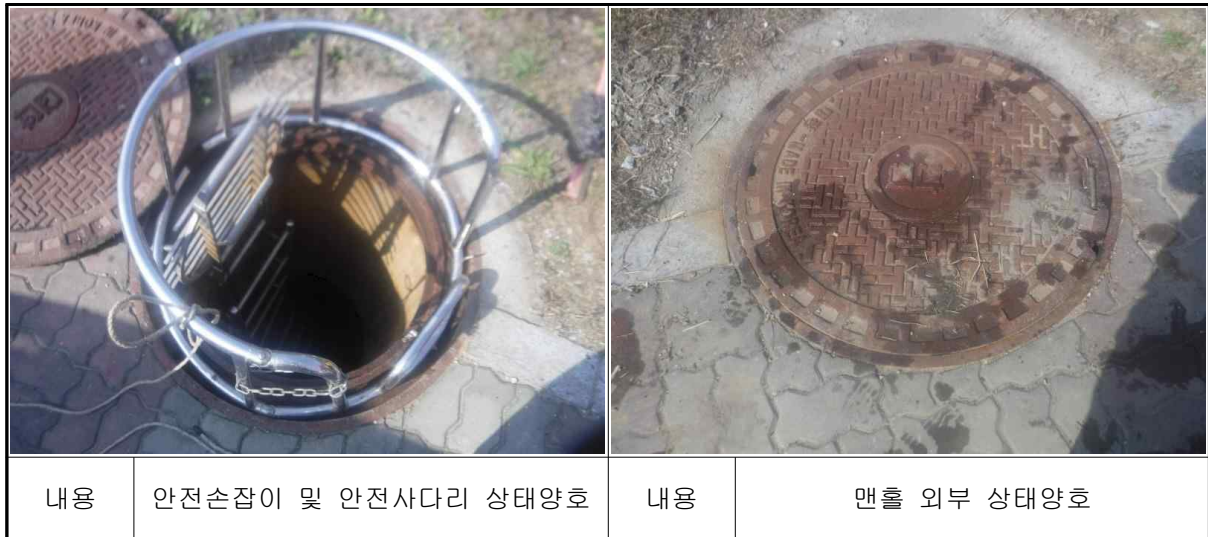
【사진 4.63】 맨홀 외부 주요 손상

금회 정밀안전점검을 통한 맨홀 외부 외관조사결과, 주요 손상이 없는 양호한 상태로 조사되었다.

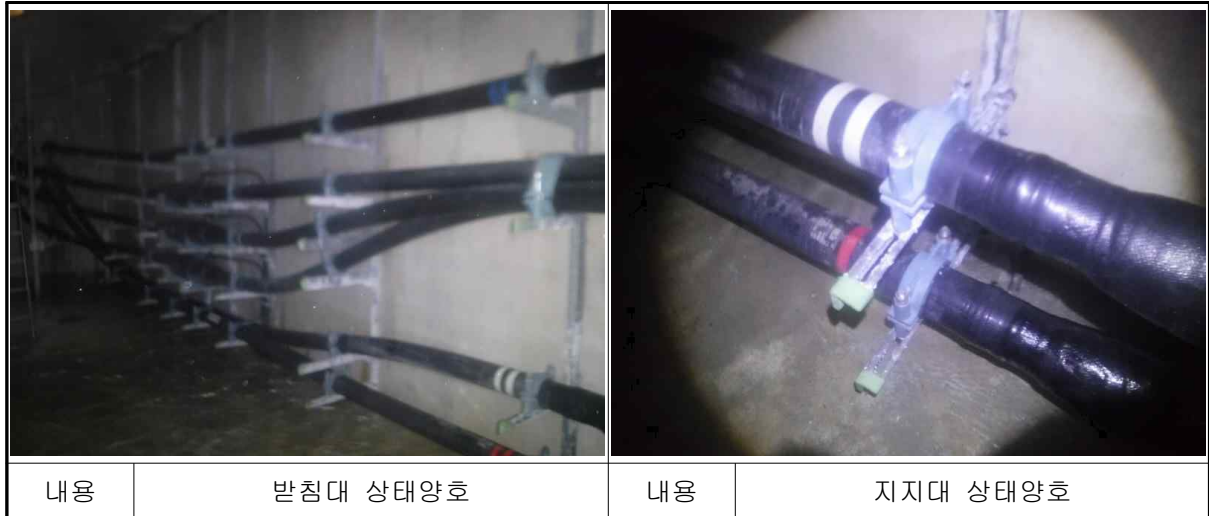
【사진 4.64】 부속 및 부대설비 현황

수용시설의 부속시설인 이음부, 지지대, 받침대는 파손 및 변형이 발생 되지 않은 상태이며, 볼트결속 및 용접상태도 특별한 손상이 발생 되지 않은 양호한 상태인 것으로 조사되었다.

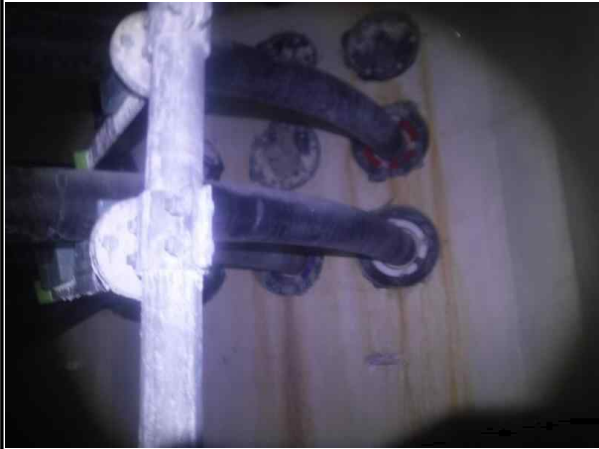
【사진 4.66】 맨홀 내부 주요 손상

| 구분 | 부재 | 손상 | 단위 | 개소 | 물량 | 비고 |
|---|---|---|---|---|---|---|
| 내부 | 벽체 | 백태 | m <sup>2</sup> | 1 | 0.24 | |

| 내용 | 벽체 부<br>백태 | 내용 | 좌,우측 벽체<br>상태양호 |

금회 조사 결과, 백태가 조사되었으며, 백태 손상은 시공 초기 콘크리트 타설 후 양생 과정에서 발생한 수화열 및 거푸집 제거 후 발생한 건조 수축등에 의해 발생한 손상부에 맨홀 내부에 수분접촉에 의하여 발생한 것으로 사료되며 표면보수를 통한 내구성 확보가 필요한 것으로 판단된다.

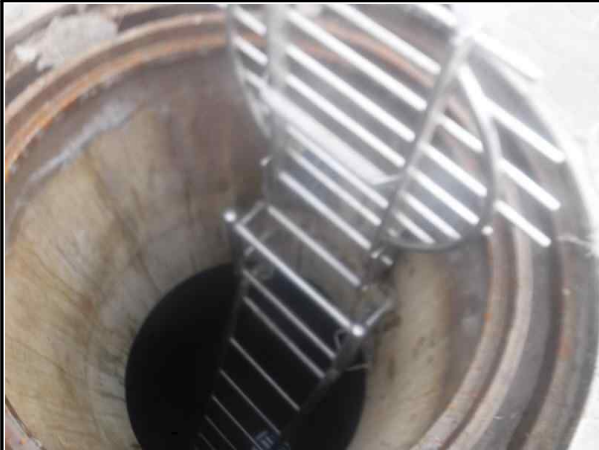
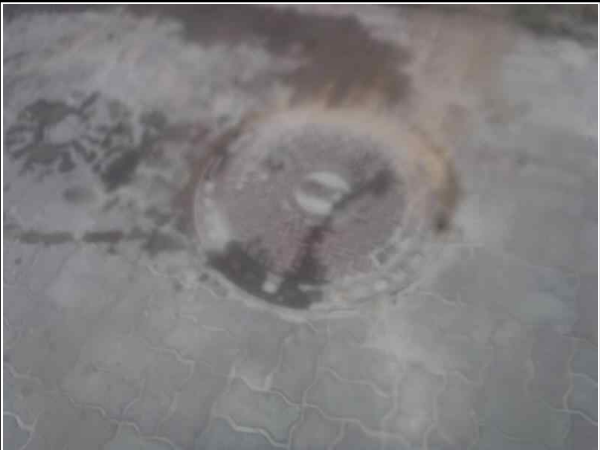
【사진 4.67】 맨홀 외부 주요 손상

금회 정밀안전점검을 통한 맨홀 외부 외관조사결과, 주요 손상이 없는 양호한 상태로 조사되었다.

| 내용 | 안전손잡이 및 안전사다리 상태양호 | 내용 | 맨홀 외부 상태양호 |

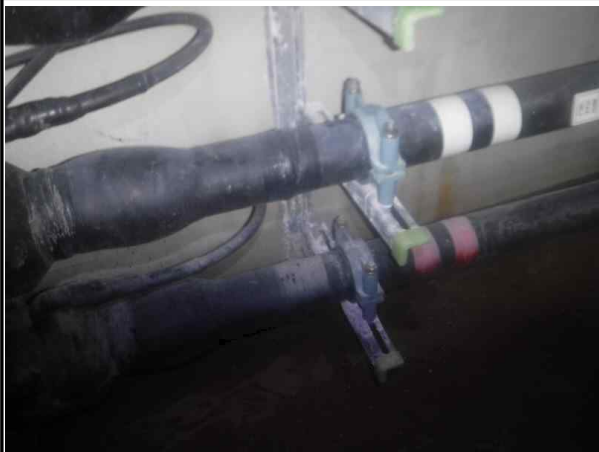
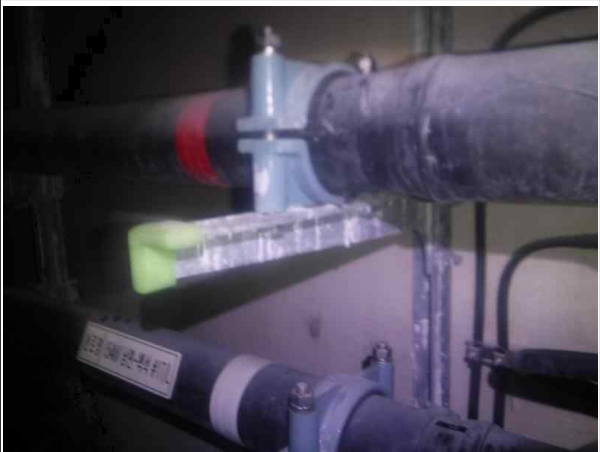
【사진 4.68】 부속 및 부대설비 현황

수용시설의 부속시설인 이음부, 지지대, 받침대는 파손 및 변형이 발생 되지 않은 상태이며, 볼트결속 및 용접상태도 특별한 손상이 발생 되지 않은 양호한 상태인 것으로 조사되었다.

| 내용 | 받침대 상태양호 | 내용 | 지지대 상태양호 |

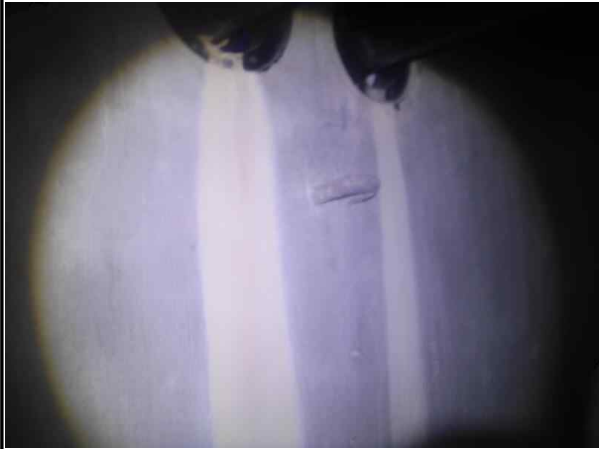
【사진 4.70】 맨홀 내부 주요 손상

금회 정밀안전점검을 통한 맨홀 내부 외관조사결과, 누수흔적, 결로가 조사되었다.

| 내용 | 벽체부<br>누수흔적 | 내용 | 벽체부<br>결로 |

금회 조사 결과, 누수흔적,결로가 조사되었으며, 누수흔적 손상은 기존 관로구누수 부위의 관로구보수후 남은 흔적으로 보이며 청소를 요망하며, 벽체부의 결로현상은 습윤환경에 의한 것으로 주의관찰이 필요해 보인다..

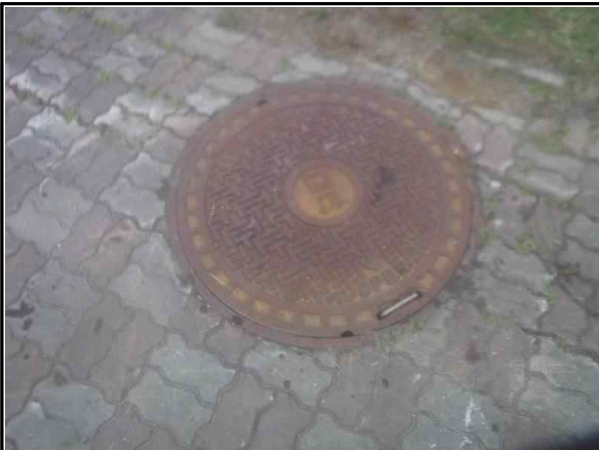
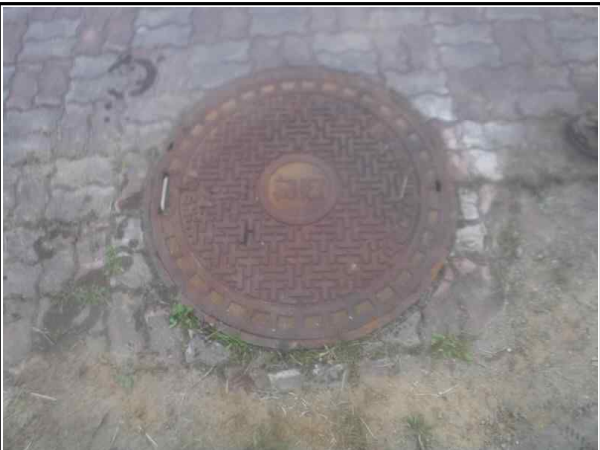
【사진 4.71】 맨홀 외부 주요 손상

금회 정밀안전점검을 통한 맨홀 외부 외관조사결과, 주요 손상이 없는 양호한 상태로 조사되었다.

| 내용 | 맨홀 외부 상태양호(시점측) | 내용 | 맨홀 외부 상태양호(종점측) |

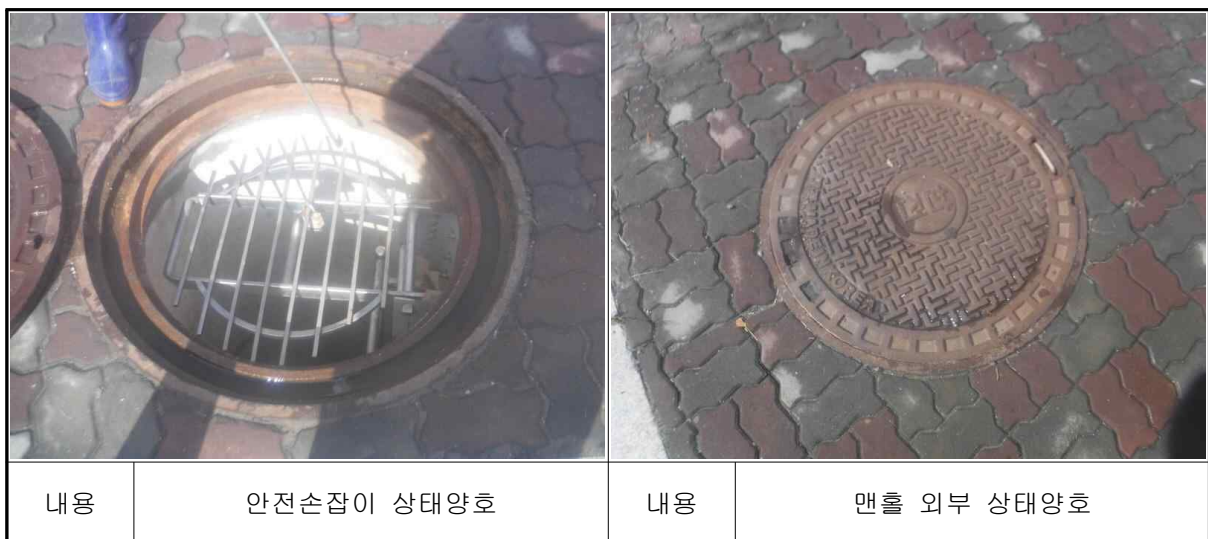
【사진 4.75】 맨홀 외부 주요 손상

금회 정밀안전점검을 통한 맨홀 외부 외관조사결과, 주요 손상이 없는 양호한 상태로 조사되었다.

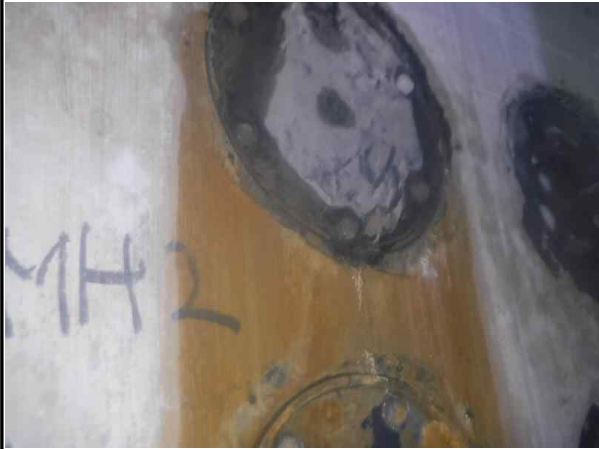
【사진 4.78】 맨홀 내부 주요 손상

금회 정밀안전점검을 통한 맨홀 내부 외관조사결과, 관로구누수가 조사되었다.

| 내용 | 관로구<br>관로구누수 | 내용 | 상부슬래브<br>상태양호 |

금회 조사 결과, 내부에서 관로구누수가 조사되었으며, 관로구누수는 시공 미흡 & 장기공용에 따른 상부 차량 하중에 의한 관로구손상 등에 의한 것으로 보이며, 이에 맞는 관로구보수가 필요해보인다.

| 위치 | 손상 | 단위 | 전회물량 | 금회물량 | 증감 | 검토의견 | 비고 |
|---|---|---|---|---|---|---|---|
| 내부 | 관로구누수 | EA | 1 | 1 | - | 관로구보수 | |

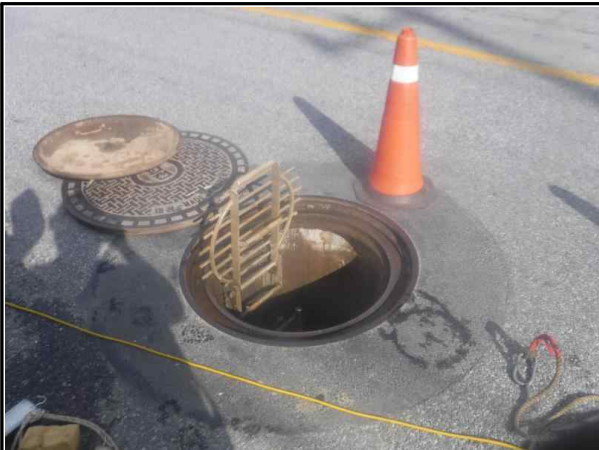
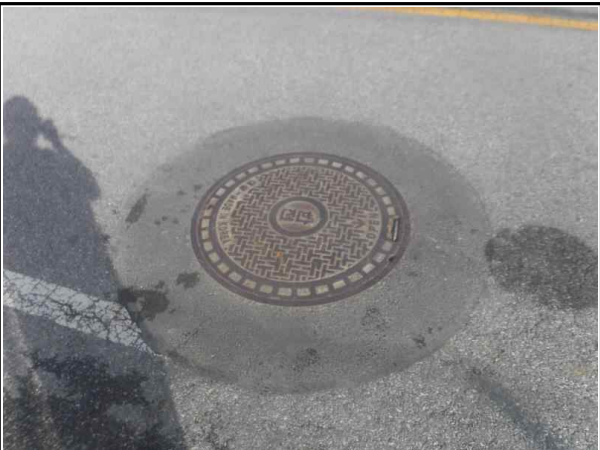
【사진 4.79】 맨홀 외부 주요 손상

금회 정밀안전점검을 통한 맨홀 외부 외관조사결과, 주요 손상이 없는 양호한 상태로 조사되었다.

| 내용 | 안전손잡이 상태양호 | 내용 | 맨홀 외부 상태양호 |

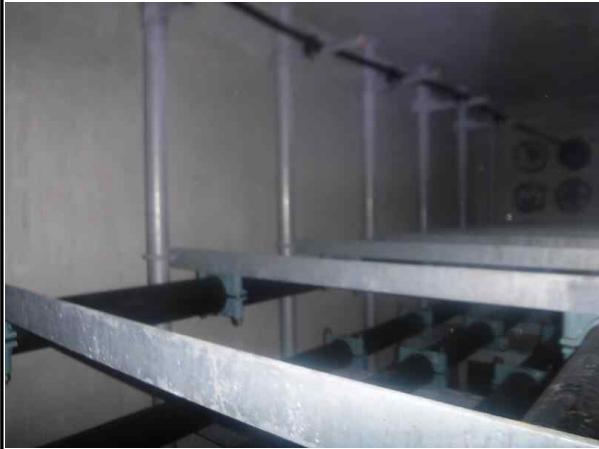
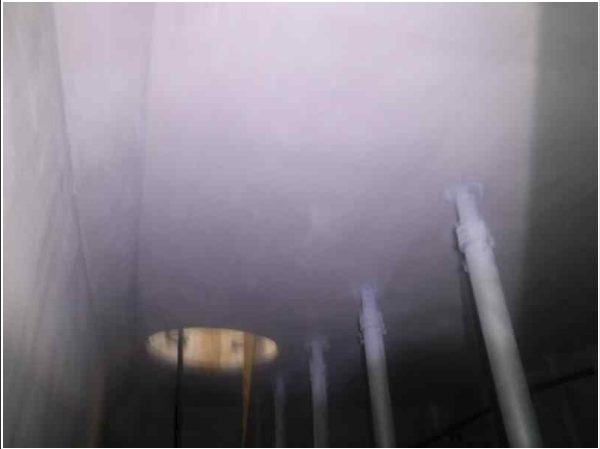
【사진 4.82】 맨홀 내부 주요 손상

금회 정밀안전점검을 통한 맨홀 내부 외관조사결과, 주요 손상이 없는 양호한 상태로 조사되었다.

| 내용 | 벽체<br>상태양호 | 내용 | 상부슬래브<br>상태양호 |

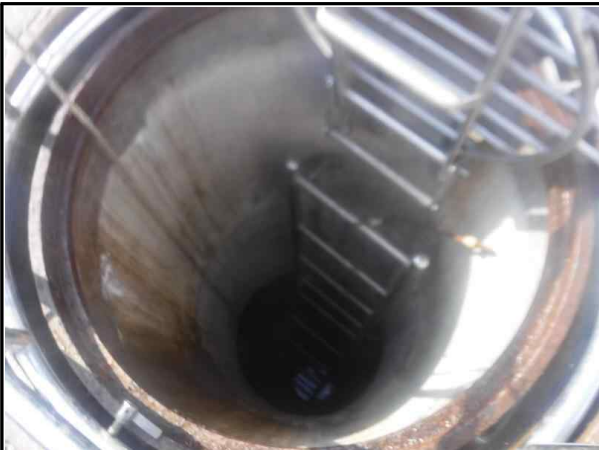
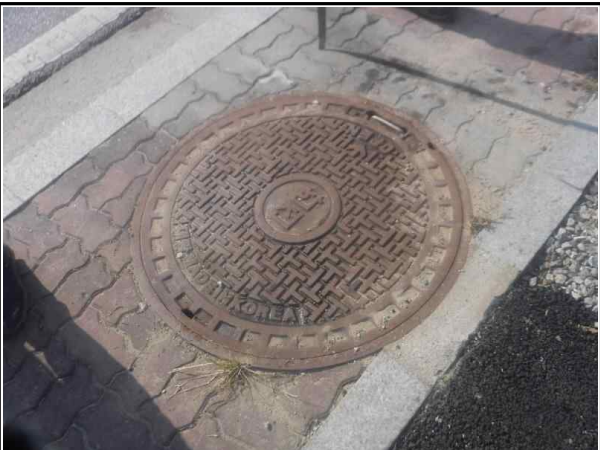
【사진 4.83】 맨홀 외부 주요 손상

금회 정밀안전점검을 통한 맨홀 외부 외관조사결과, 주요 손상이 없는 양호한 상태로 조사되었다.

| 내용 | 안전손잡이 상태양호 | 내용 | 맨홀 외부 상태양호 |

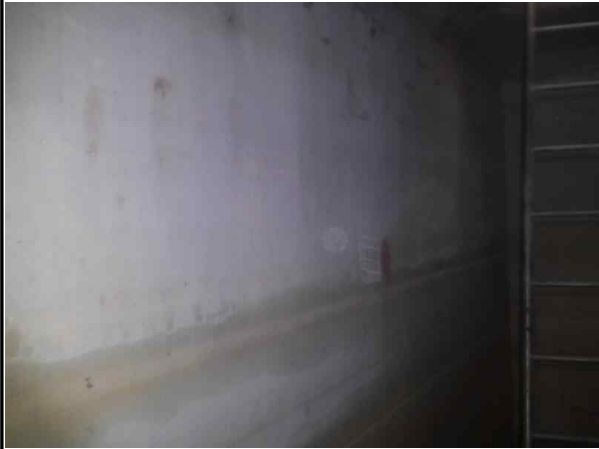
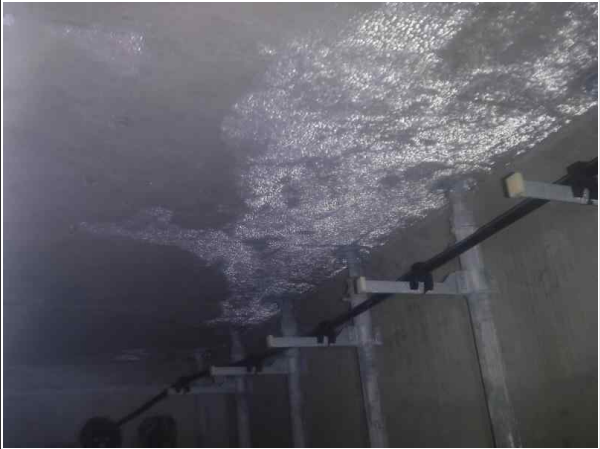
【사진 4.86】 맨홀 내부 주요 손상

| 구분 | 부재 | 손상 | 단위 | 개소 | 물량 | 비고 |
|---|---|---|---|---|---|---|
| 내부 | 상부슬래브 | 결로 | ㎡ | 1 | 4.00 | |

| 내용 | 벽체<br>상태양호 | 내용 | 상부슬래브<br>상태양호 |

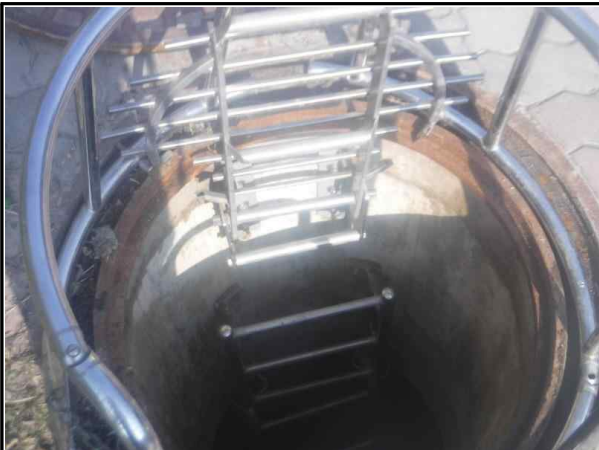
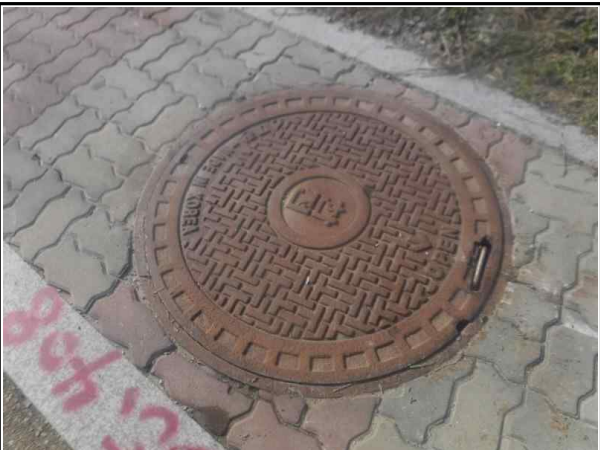
【사진 4.87】 맨홀 외부 주요 손상

금회 정밀안전점검을 통한 맨홀 외부 외관조사결과, 주요 손상이 없는 양호한 상태로 조사되었다.

| 내용 | 안전손잡이 상태양호 | 내용 | 맨홀 외부 상태양호 |

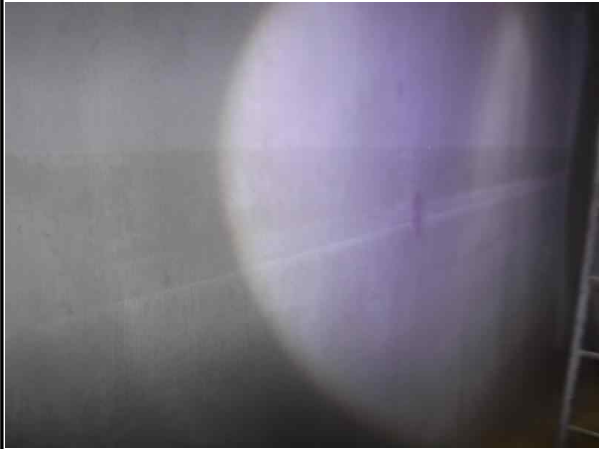
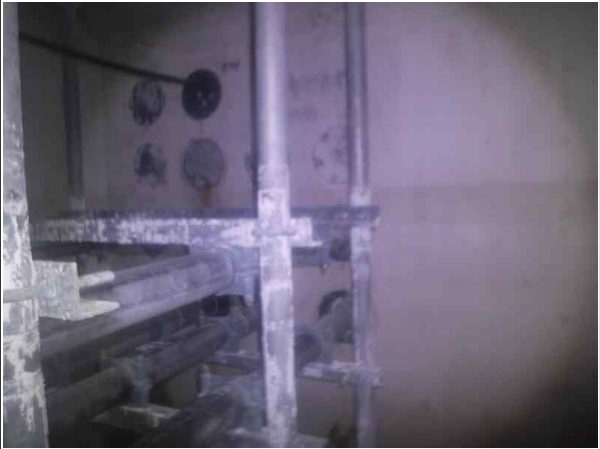
【사진 4.90】 맨홀 내부 주요 손상

금회 정밀안전점검을 통한 맨홀 내부 외관조사결과, 주요 손상이 없는 양호한 상태로 조사되었다.

| 내용 | 벽체<br>상태양호 | 내용 | 벽체<br>상태양호 |

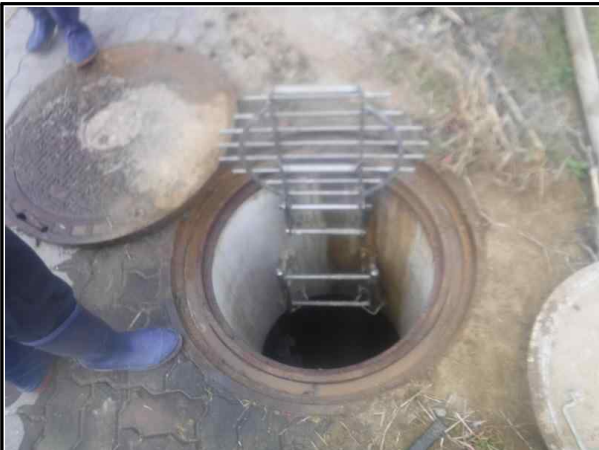
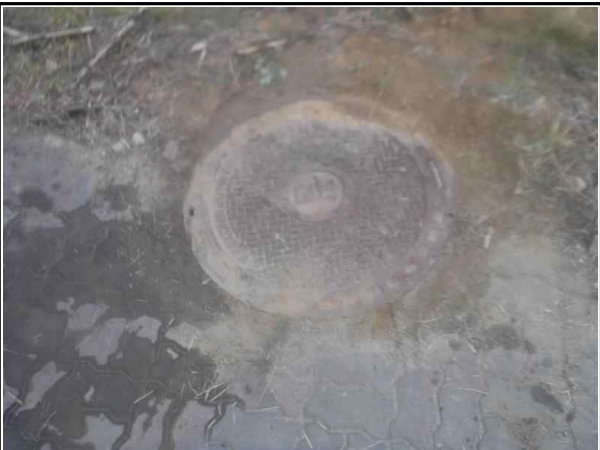
【사진 4.91】 맨홀 외부 주요 손상

금회 정밀안전점검을 통한 맨홀 외부 외관조사결과, 주요 손상이 없는 양호한 상태로 조사되었다.

| 내용 | 안전손잡이 상태양호 | 내용 | 맨홀 외부 상태양호 |

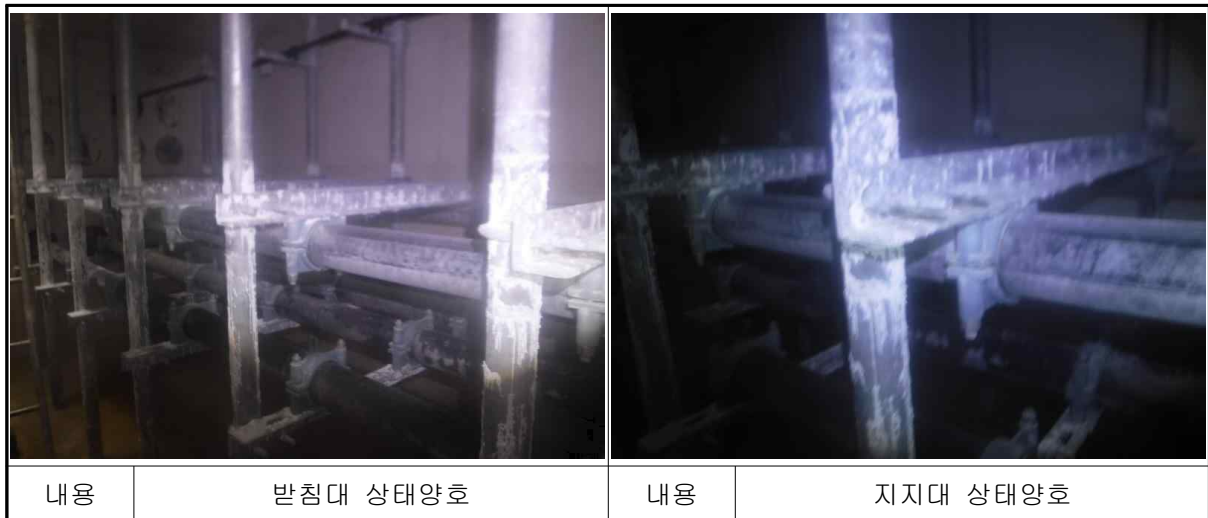
【사진 4.92】 부속 및 부대설비 현황

-해당없음-

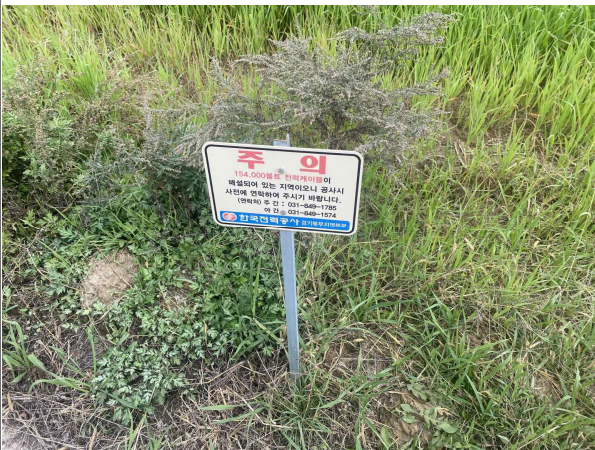
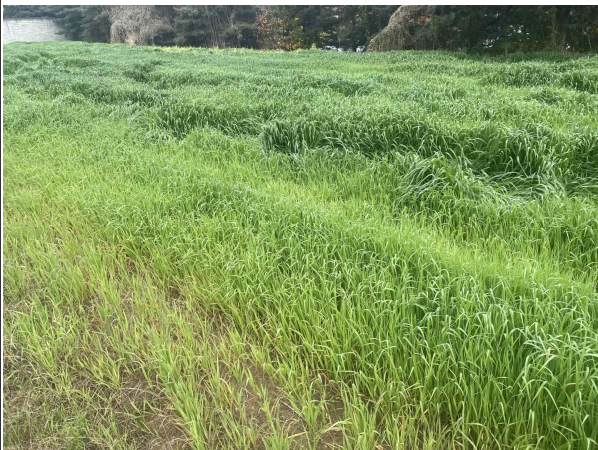
맨홀 내부는 철근콘크리트 Box로 2018년도에 시공되었으며 나대지에 위치하여 있다. 금회 조사시에 활락#6의 해당 위치에 논이 조성되어 있었으며 이를 관리하는 주민이 있었으나, 23년10월31일 기준 소의 전염성 질병인 렘피스킨 병에 의하여 주민 및 소들이 대피한 상태로서 민원에 의하여 진입이 불가한 상태로서 활락#6은 조사를 미 실시 하였다.

| 내용 | 활락#6 위치 표지판 | 내용 | 활락#6 해당 위치 전경 |

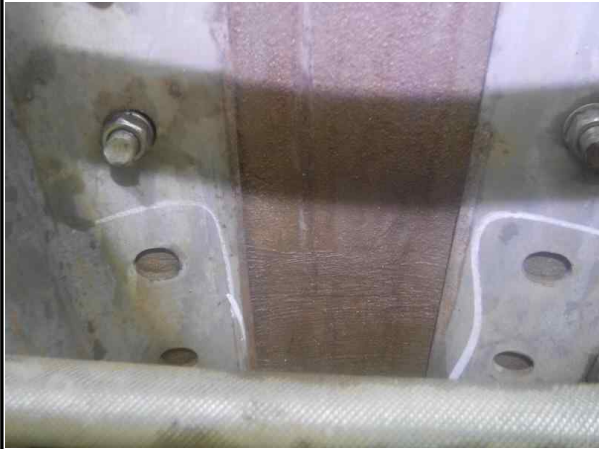
| 구분 | 추락방지시설 | | 도로포장 | | 도로부<br>신축이음부 | | 환기구 등의<br>덮개 | | 비고 |
|---|---|---|---|---|---|---|---|---|---|
| | 1) 추락방지시설은 앵커볼트 미설치가 조사되었다.<br>2) 도로포장은 아스콘균열, 아스콘망상균열이 조사되었다. | | | | | | | | |

| 내용 | 추락방지시설<br>앵커볼트 미설치 | 내용 | 도로포장<br>아스콘망상균열 |
