## 제 9 장 신덕은문산

### 9.1 시설물 개요

본 맨홀은 경기도 파주시 월롱면 덕은리 일원에 위치한 시설물로 총 4개소(#1 ~ 4)의 철근 콘크리트 구조물로 시공되어 있으며 본 시설물의 세부내용은 다음과 같다.

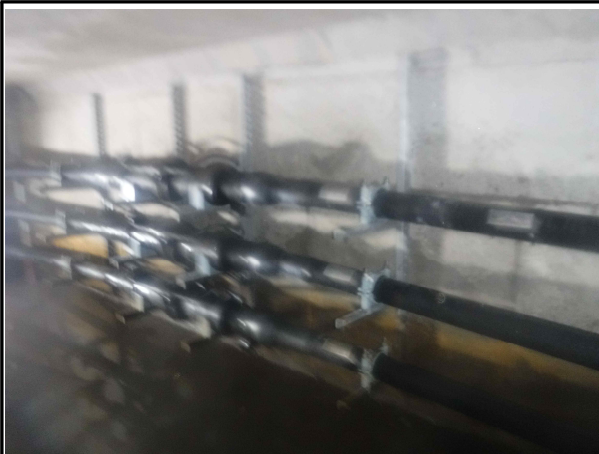
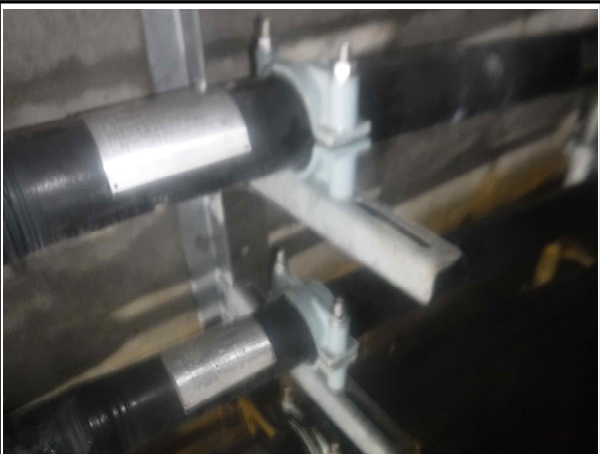
【사진 9.4】 부속 및 부대설비 현황

수용시설의 부속시설인 이음부, 지지대, 받침대는 파손 및 변형이 발생 되지 않은 상태이며, 볼트결속 및 용접상태도 특별한 손상이 발생 되지 않은 양호한 상태인 것으로 조사되었다.

| 내용 | 받침대 상태양호 | 내용 | 지지대 상태양호 |

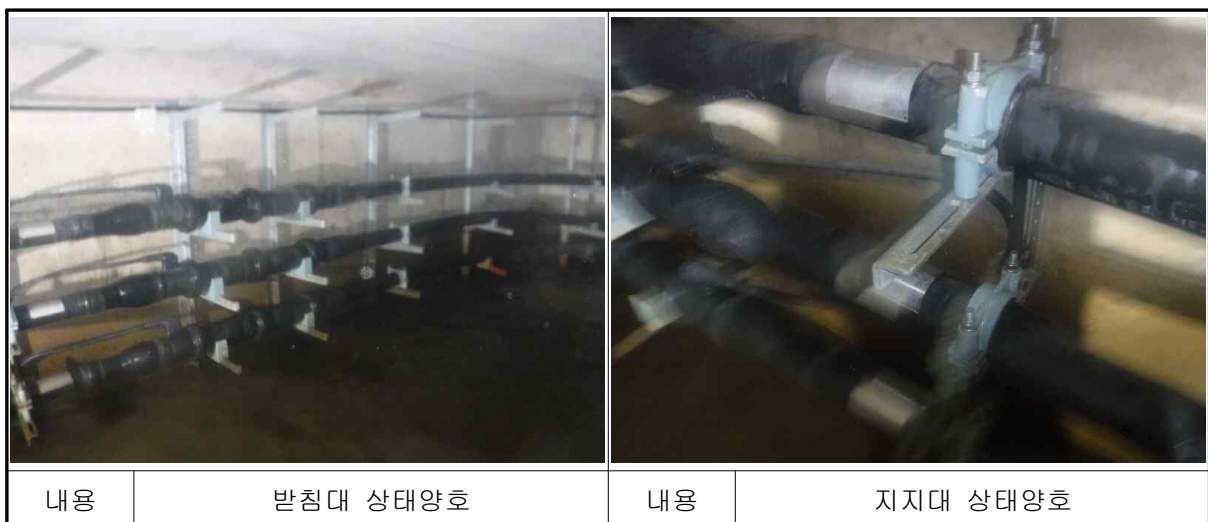
【사진 9.8】 부속 및 부대설비 현황

수용시설의 부속시설인 이음부, 지지대, 받침대는 파손 및 변형이 발생 되지 않은 상태이며, 볼트결속 및 용접상태도 특별한 손상이 발생 되지 않은 양호한 상태인 것으로 조사되었다.

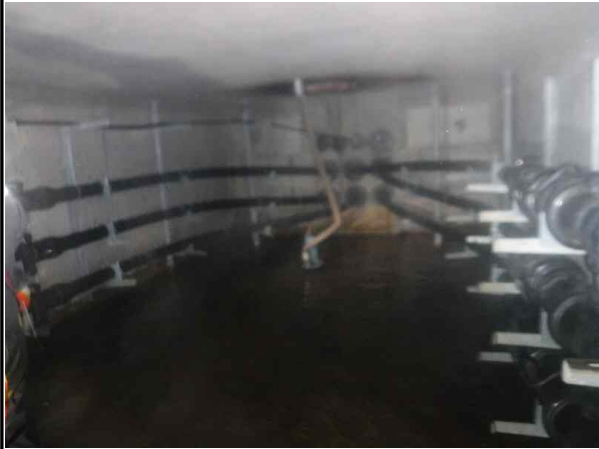
【사진 9.10】 맨홀 내부 주요 손상

금회 정밀안전점검을 통한 맨홀 내부 외관조사결과, 주요 손상이 없는 양호한 상태로 조사되었다.

| 내용 | 벽체부<br>상태양호 | 내용 | 상부슬래브<br>상태양호 |

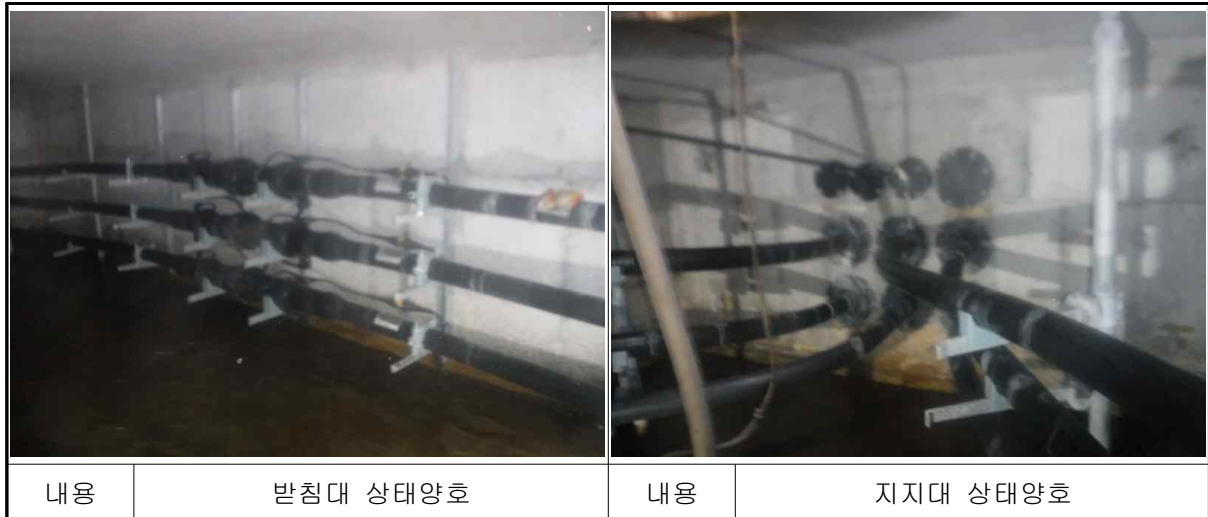
【사진 9.12】 부속 및 부대설비 현황

수용시설의 부속시설인 이음부, 지지대, 받침대는 파손 및 변형이 발생 되지 않은 상태이며, 볼트결속 및 용접상태도 특별한 손상이 발생 되지 않은 양호한 상태인 것으로 조사되었다.

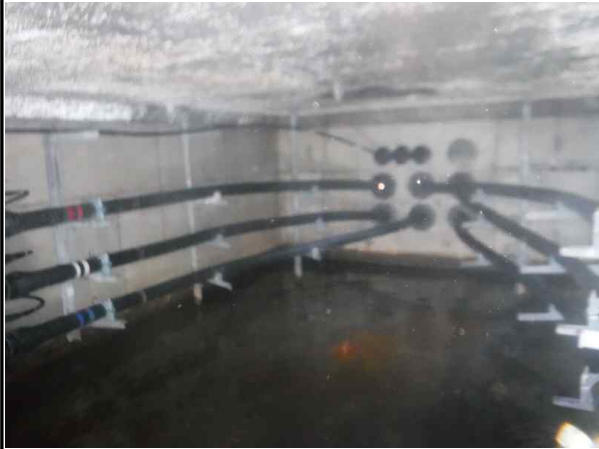
【사진 9.14】 맨홀 내부 주요 손상

| 내용 | 벽체부<br>상태양호 | 내용 | 상부슬래브<br>결로 |

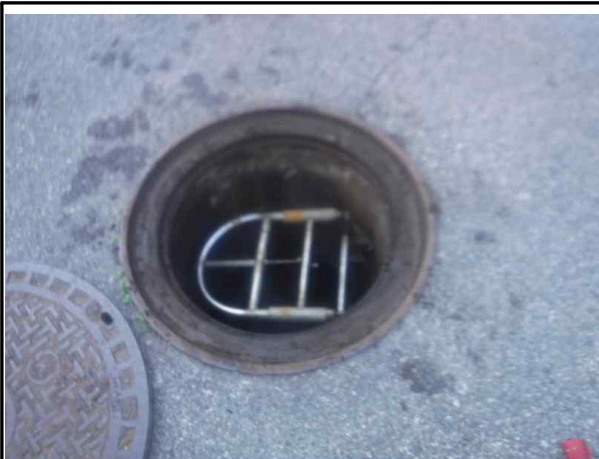
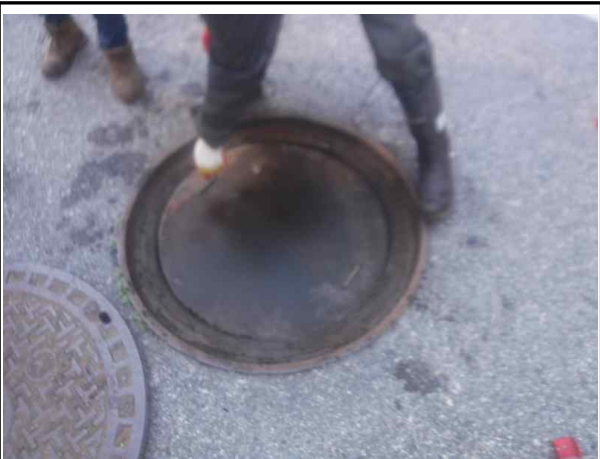
【사진 9.15】 맨홀 외부 주요 손상

금회 정밀안전점검을 통한 맨홀 외부 외관조사결과, 주요 손상이 없는 양호한 상태로 조사되었다

| 내용 | 안전손잡이 상태양호 | 내용 | 맨홀 내,외부 뚜껑 상태양호 |

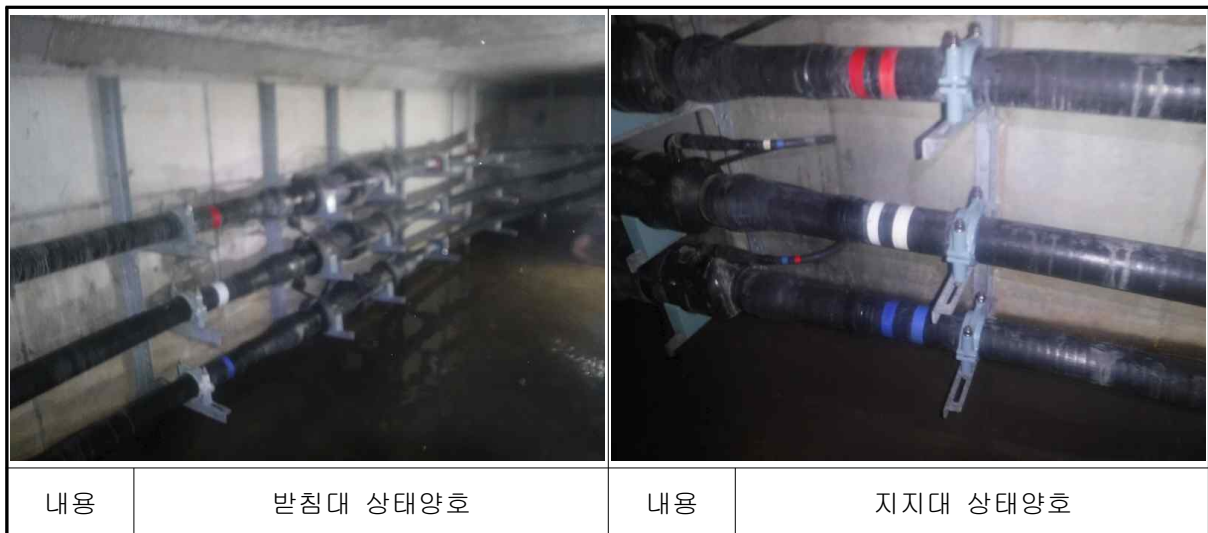
【사진 9.16】 부속 및 부대설비 현황

수용시설의 부속시설인 이음부, 지지대, 받침대는 파손 및 변형이 발생 되지 않은 상태이며, 볼트결속 및 용접상태도 특별한 손상이 발생 되지 않은 양호한 상태인 것으로 조사되었다.

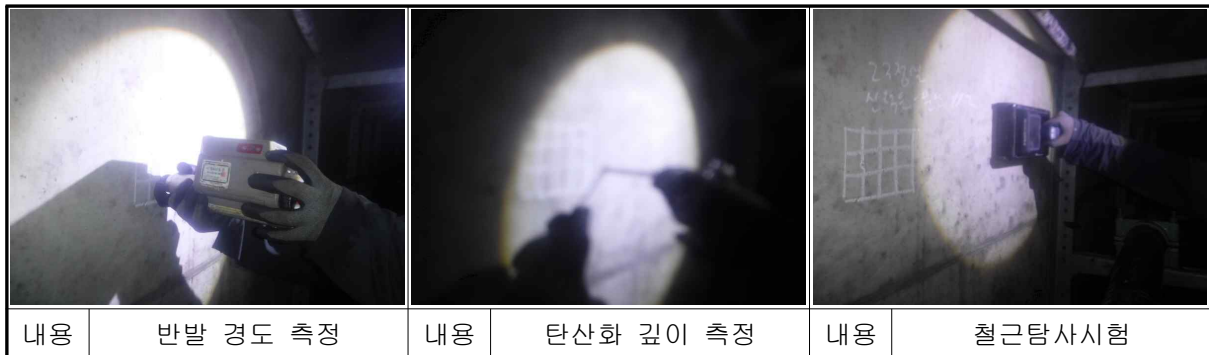
【사진 9.17】 신덕은문산 재료시험 전경

탄산화깊이 측정결과 상태등급은 탄산화 잔여깊이 30mm 이상인 ‘a’ 등급으로 “탄산화에 의한 내부 철근 부식 가능성 없음”으로 평가되었다.
