손상현황표

| CW 0.2 균열 | 망상균열 | 재료분리 | 편형, 공동 | 동역사<br>2023년 경기북부 송전전력구,<br>백운 정밀안전점검 용역 |

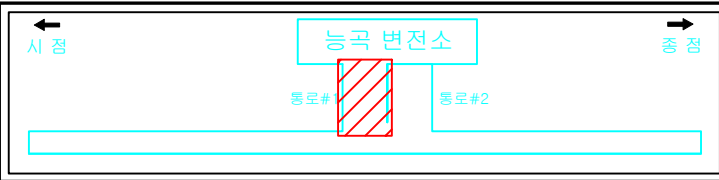
| 번호 | 손상내용 | 손상현황 | | | 단위 | 손상<br>물량 | 비 고 |
|---|---|---|---|---|---|---|---|
| 1 | 균열 | 0.1 | 2.8 | 1 | m | 2.80 | |
| 2 | 균열 | 0.1 | 2.8 | 1 | m | 2.80 | |
| 3 | 균열 | 0.2 | 0.6 | 1 | m | 0.60 | |

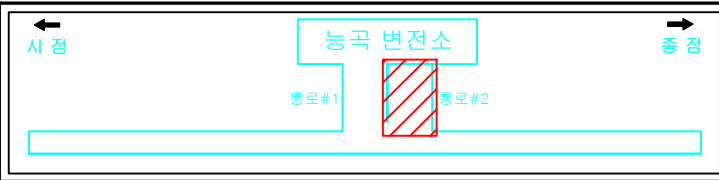
| 번호 | 손상내용 | 손상현황 | | | 단위 | 손상<br>물량 | 비 고 |
|---|---|---|---|---|---|---|---|
| 1 | 균열 | 0.1 | 2.8 | 1 | m | 2.80 | |
| 2 | 계단 몰탈파손 | 0.1 | 0.8 | 1 | m <sup>2</sup> | 0.08 | |
| 3 | 균열부백태 | 0.2 | 0.5 | 1 | m | 0.50 | |
