| CW 0.2 균열 | 망상균열 | 재료분리 | 편청, 공청 | 동역영 2023년 경기북부 송전전력구, 맨홀 정밀안전점검 용역 |
| 이물침투적착지물퇴적 | 철근노출 | 침식 | 배관 폐관 | 점검일자 2023.06 |

신파주분기 환기구 외관조사망도

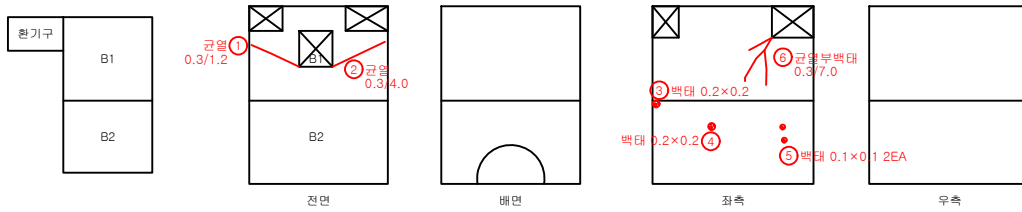
(수직구 #2)

| 번호 | 손상내용 | 손상현황 | | | 단위 | 손상<br>물량 | 비 고 |
|---|---|---|---|---|---|---|---|
| 1 | 균열 | 0.3 | 1.2 | 1 | m | 1.20 | |
| 2 | 균열 | 0.3 | 4.0 | 1 | m | 4.00 | |
| 6 | 균열부백태 | 0.3 | 7.0 | 1 | m | 7.00 | |
| 7 | 균열부백태 | 0.2 | 3.5 | 1 | m | 3.50 | |
| 8 | 망상균열 | 2.2 | 3.9 | 1 | m <sup>2</sup> | 8.58 | |
