| 과<br>목 | CW 0.2 | 간 열 | 망상근육 | 재료변리 | 편경,<br>편중 | 용역명<br>2023년 경기도부수 운전전력구.<br>태백점밀양전점관 용역 |

| CW 0.2 균열 | 망상균열 | 재료분리 | 편형, 공동 | 동역영<br>2023년 경기북부 송전전력구,<br>면출 청밀안전점검 결과 |

손상 현황 표

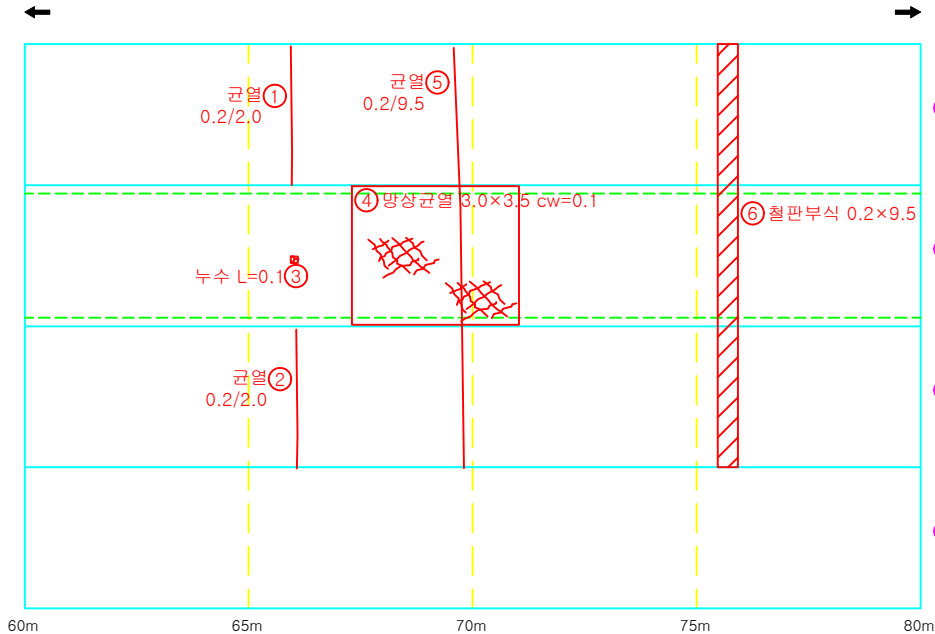
| 번호 | 손상내용 | 손상현황 | | | 단위 | 손상<br>물량 | 비 고 |
|---|---|---|---|---|---|---|---|
| 1 | 균열 | 0.2 | 2.0 | 1 | m | 2.00 | |
| 2 | 균열 | 0.2 | 2.0 | 1 | m | 2.00 | |
| 3 | 누수 | | 0.1 | 1 | m | 0.10 | |
| 4 | 망상균열 | 3.0 | 3.5 | 1 | m <sup>2</sup> | 10.50 | cw=0.1 |
| 5 | 균열 | 0.2 | 9.5 | 1 | m | 9.50 | |
| 6 | 철판부식 | 0.2 | 9.5 | 1 | m <sup>2</sup> | 1.90 | |

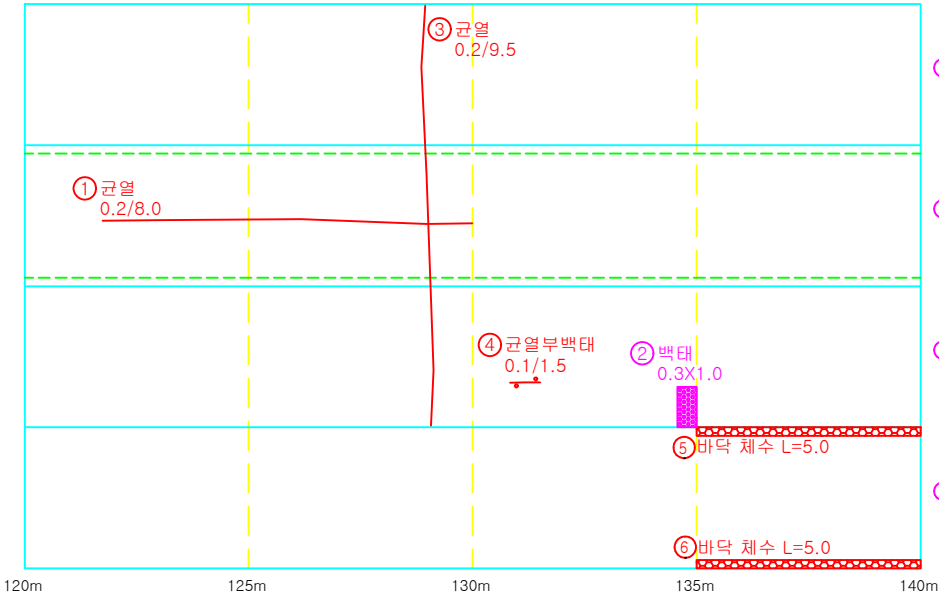
| 번호 | 손상내용 | 손상현황 | | | 단위 | 손상<br>수량 | 비 고 |
|---|---|---|---|---|---|---|---|
| 1 | 균열 | 0.2 | 8.0 | 1 | m | 8.00 | |
| 3 | 균열 | 0.2 | 9.5 | 1 | m | 9.50 | |
| 4 | 균열부백태 | 0.1 | 1.5 | 1 | m | 1.50 | |

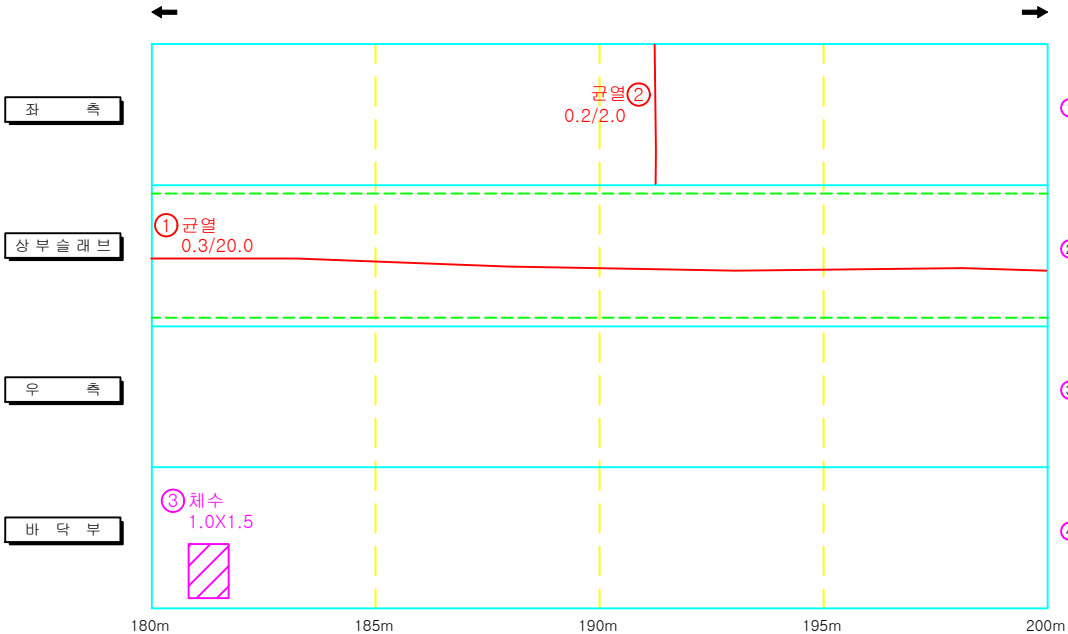
| 번호 | 손상내용 | 손상현황 | | | 단위 | 손상물량 | 비고 |
|---|---|---|---|---|---|---|---|
| 1 | 균열 | 0.3 | 20.0 | 1 | m | 20.00 | |
| 2 | 균열 | 0.2 | 2.0 | 1 | m | 2.00 | |

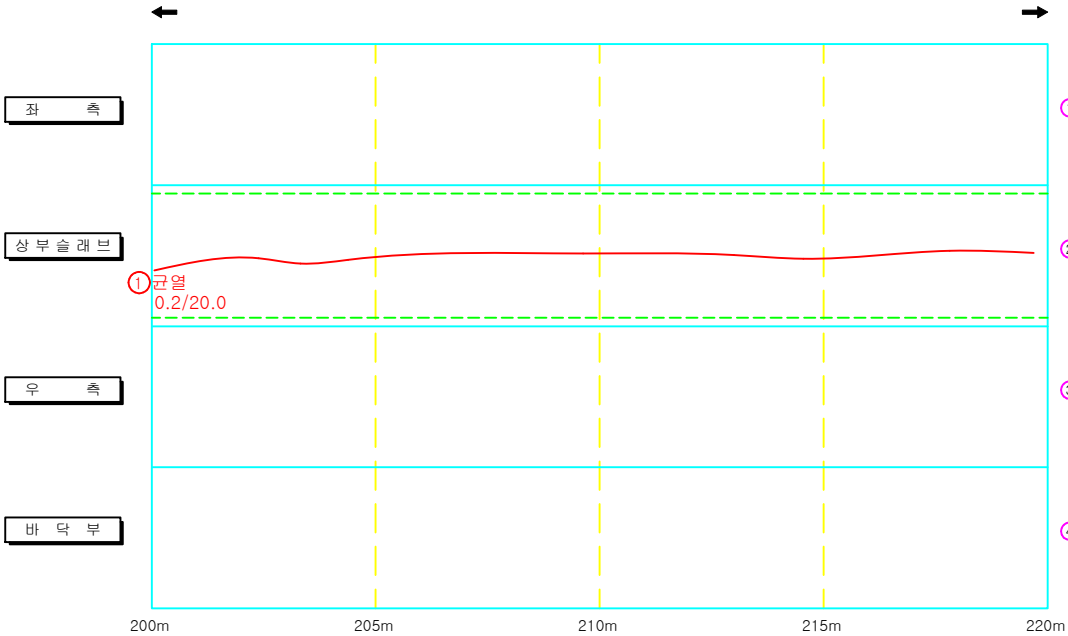
| 번호 | 손상내용 | 손상현황 | | | 단위 | 손상<br>물량 | 비 고 |
|---|---|---|---|---|---|---|---|
| 1 | 균열 | 0.2 | 20.0 | 1 | m | 20.00 | |

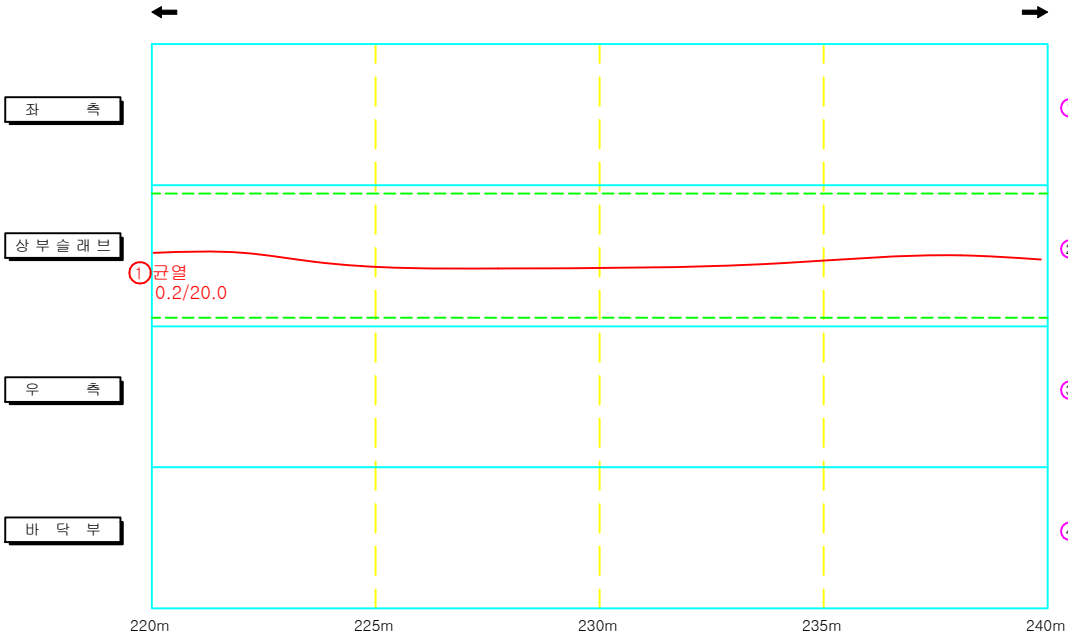
| 번호 | 손상내용 | 손상현황 | | | 단위 | 손상<br>물량 | 비 고 |
|---|---|---|---|---|---|---|---|
| 1 | 균열 | 0.2 | 20.0 | 1 | m | 20.00 | |

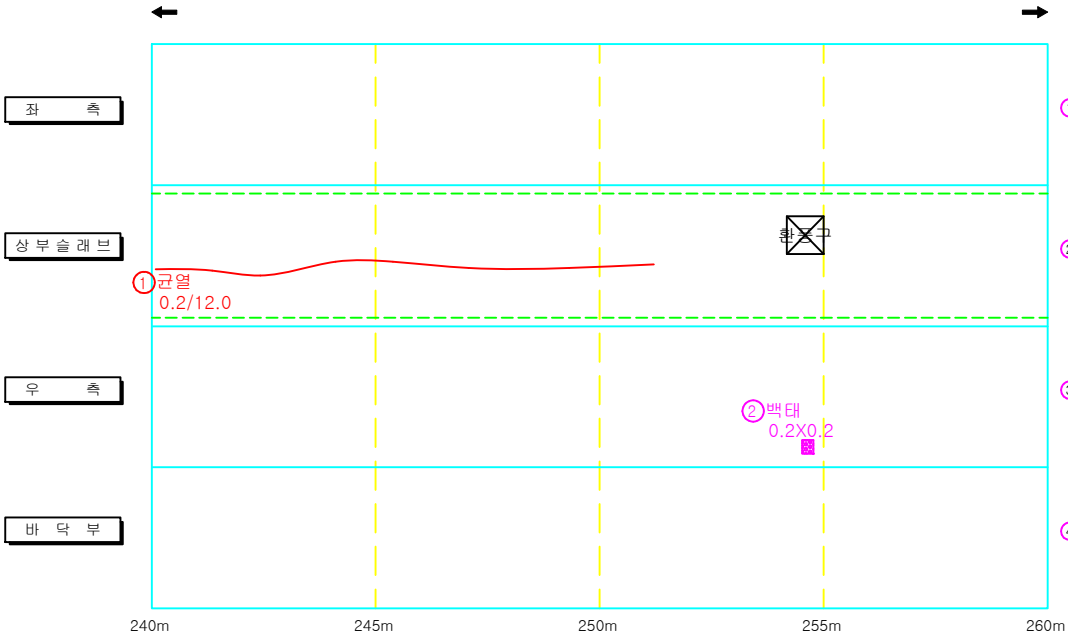
| 번호 | 손상내용 | 손상현황 | | | 단위 | 손상<br>물량 | 비 고 |
|---|---|---|---|---|---|---|---|
| 1 | 균열 | 0.2 | 12.0 | 1 | m | 12.00 | |

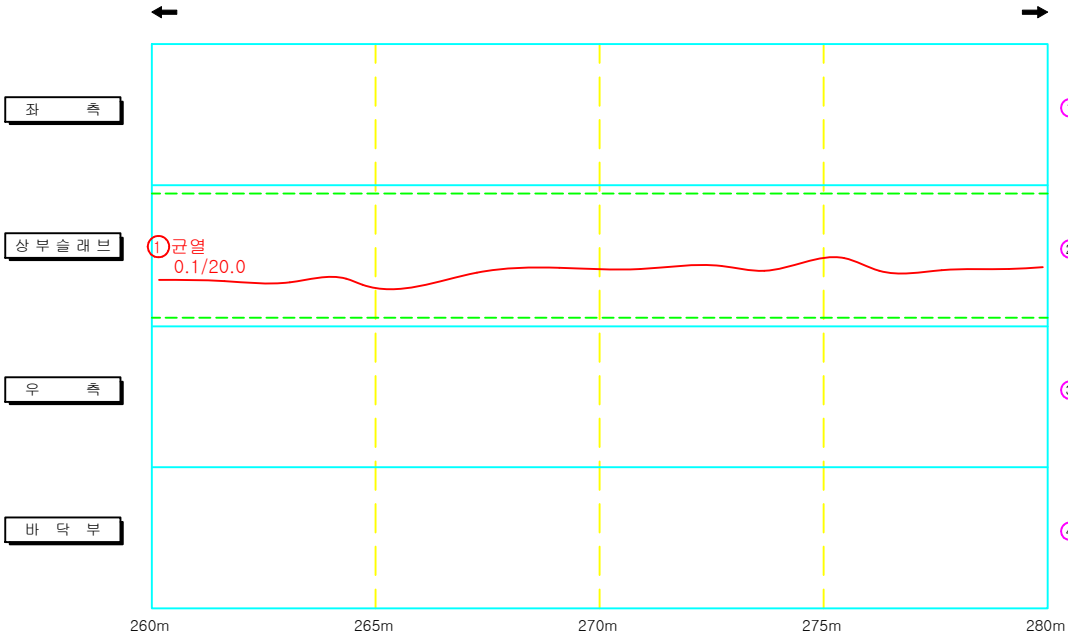
| 번호 | 손상내용 | 손상현황 | | | 단위 | 손상<br>물량 | 비 고 |
|---|---|---|---|---|---|---|---|
| 1 | 균열 | 0.1 | 20.0 | 1 | m | 20.00 | |

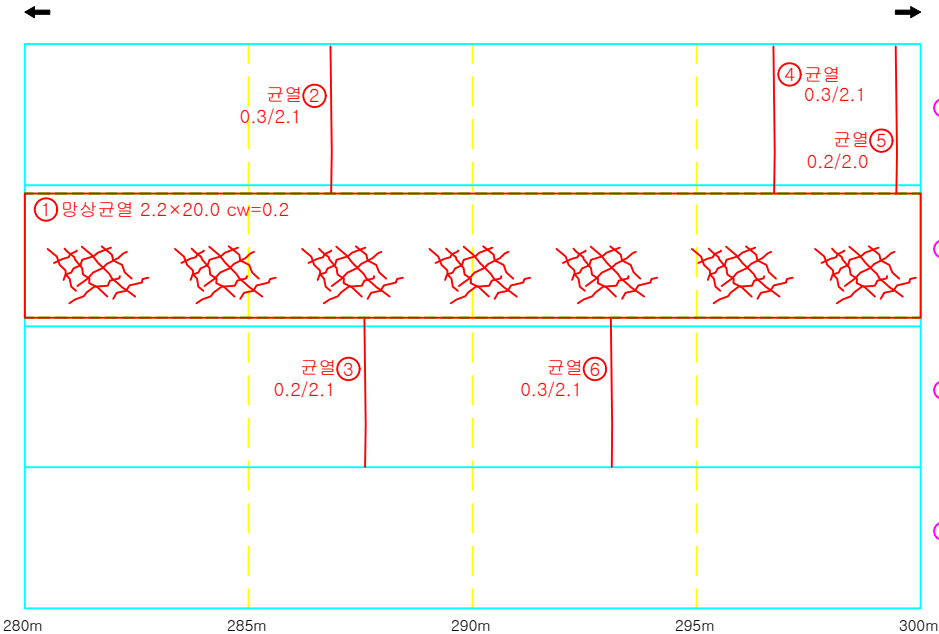
| 번호 | 손상내용 | 손상현황 | | | 단위 | 손상<br>물량 | 비 고 |
|---|---|---|---|---|---|---|---|
| 1 | 망상균열 | 2.2 | 20.0 | 1 | ㎡ | 44.00 | cw=0.2 |
| 2 | 균열 | 0.3 | 2.1 | 1 | m | 2.10 | |
| 3 | 균열 | 0.2 | 2.1 | 1 | m | 2.10 | |
| 4 | 균열 | 0.3 | 2.1 | 1 | m | 2.10 | |
| 5 | 균열 | 0.2 | 2.0 | 1 | m | 2.00 | |
| 6 | 균열 | 0.3 | 2.1 | 1 | m | 2.10 | |

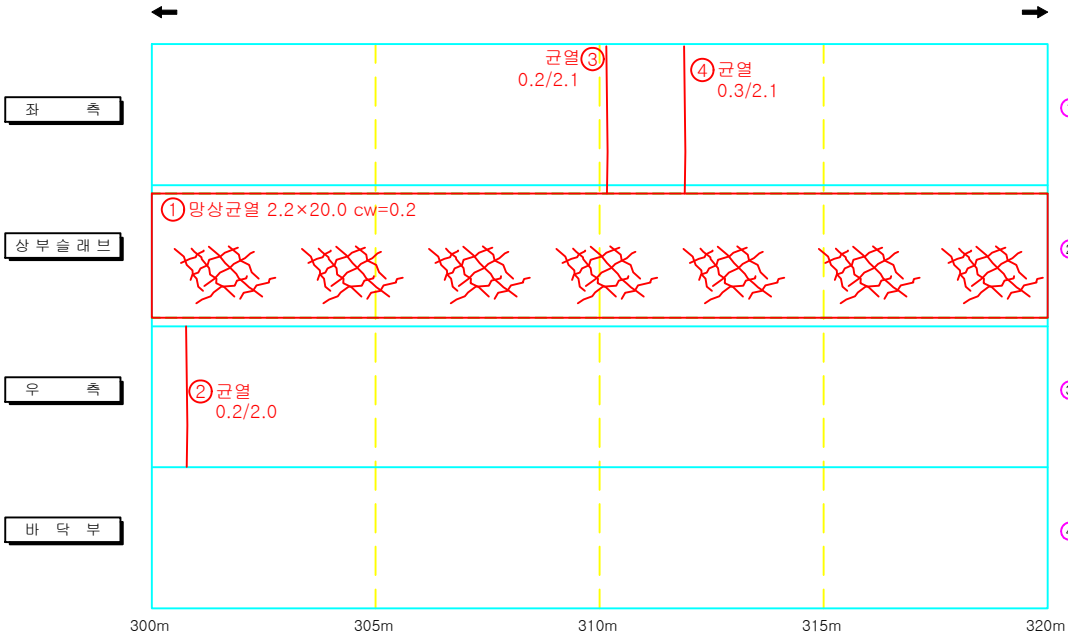
| 번호 | 손상내용 | 손상현황 | | | 단위 | 손상<br>물량 | 비 고 |
|---|---|---|---|---|---|---|---|
| 1 | 망상균열 | 2.2 | 20.0 | 1 | m <sup>2</sup> | 44.00 | cw=0.2 |
| 2 | 균열 | 0.2 | 2.0 | 1 | m | 2.00 | |
| 3 | 균열 | 0.2 | 2.1 | 1 | m | 2.10 | |
| 4 | 균열 | 0.3 | 2.1 | 1 | m | 2.10 | |

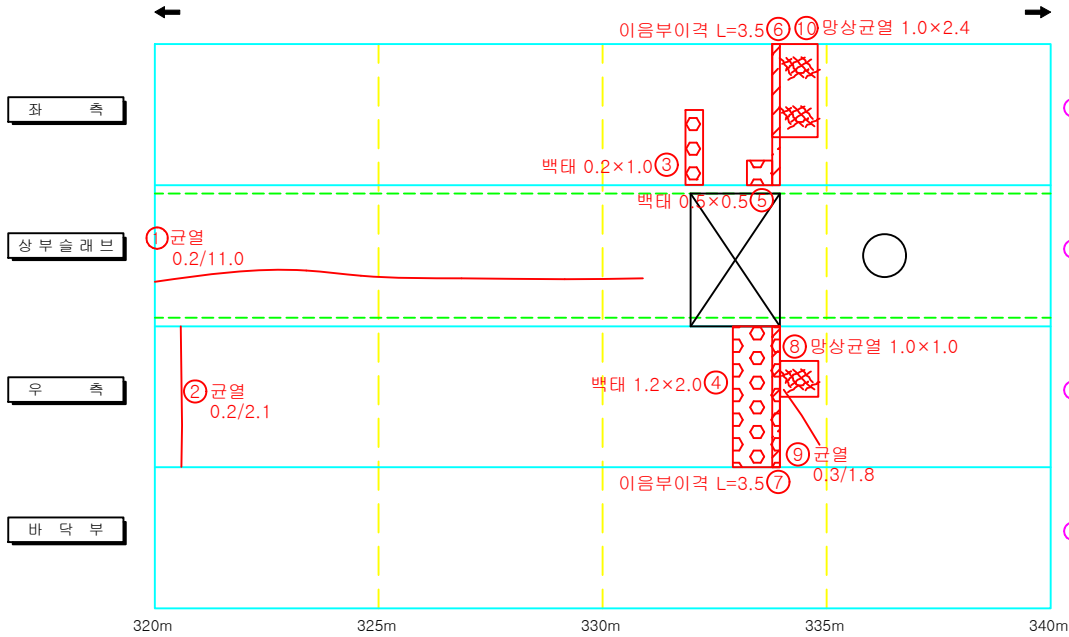
| 번호 | 손상내용 | 손상현황 | | | 단위 | 손상<br>물량 | 비 고 |
|---|---|---|---|---|---|---|---|
| 1 | 균열 | 0.2 | 11.0 | 1 | m | 11.00 | |
| 2 | 균열 | 0.2 | 2.1 | 1 | m | 2.10 | |
| 8 | 망상균열 | 1.0 | 1.0 | 1 | m <sup>2</sup> | 1.00 | |
| 9 | 균열 | 0.3 | 1.8 | 1 | m | 1.80 | |
| 10 | 망상균열 | 1.0 | 2.4 | 1 | m <sup>2</sup> | 2.40 | |

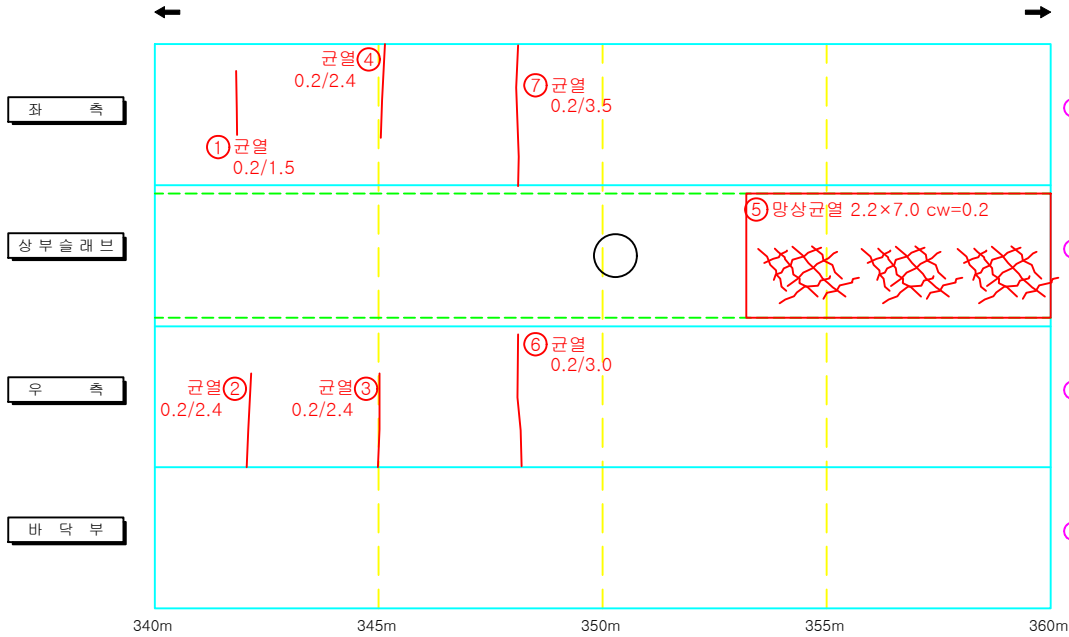
| 번호 | 손상내용 | 손상현황 | | | 단위 | 손상<br>물량 | 비 고 |
|---|---|---|---|---|---|---|---|
| 1 | 균열 | 0.2 | 1.5 | 1 | m | 1.50 | |
| 2 | 균열 | 0.2 | 2.4 | 1 | m | 2.40 | |
| 3 | 균열 | 0.2 | 2.4 | 1 | m | 2.40 | |
| 4 | 균열 | 0.2 | 2.4 | 1 | m | 2.40 | |
| 5 | 망상균열 | 2.2 | 7.0 | 1 | m <sup>2</sup> | 15.40 | cw=0.2 |
| 6 | 균열 | 0.2 | 3.0 | 1 | m | 3.00 | |
| 7 | 균열 | 0.2 | 3.5 | 1 | m | 3.50 | |

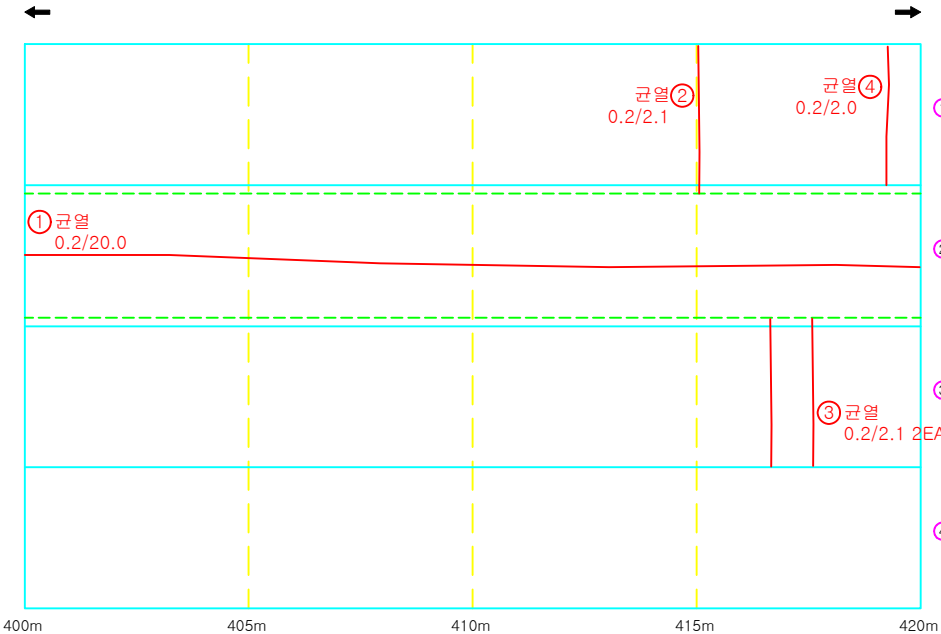
| 번호 | 손상내용 | 손상현황 | | | 단위 | 손상<br>물량 | 비 고 |
|---|---|---|---|---|---|---|---|
| 1 | 균열 | 0.2 | 20.0 | 1 | m | 20.00 | |
| 2 | 균열 | 0.2 | 2.1 | 1 | m | 2.10 | |
| 3 | 균열 | 0.2 | 2.1 | 2 | m | 4.20 | |
| 4 | 균열 | 0.2 | 2.0 | 1 | m | 2.00 | |

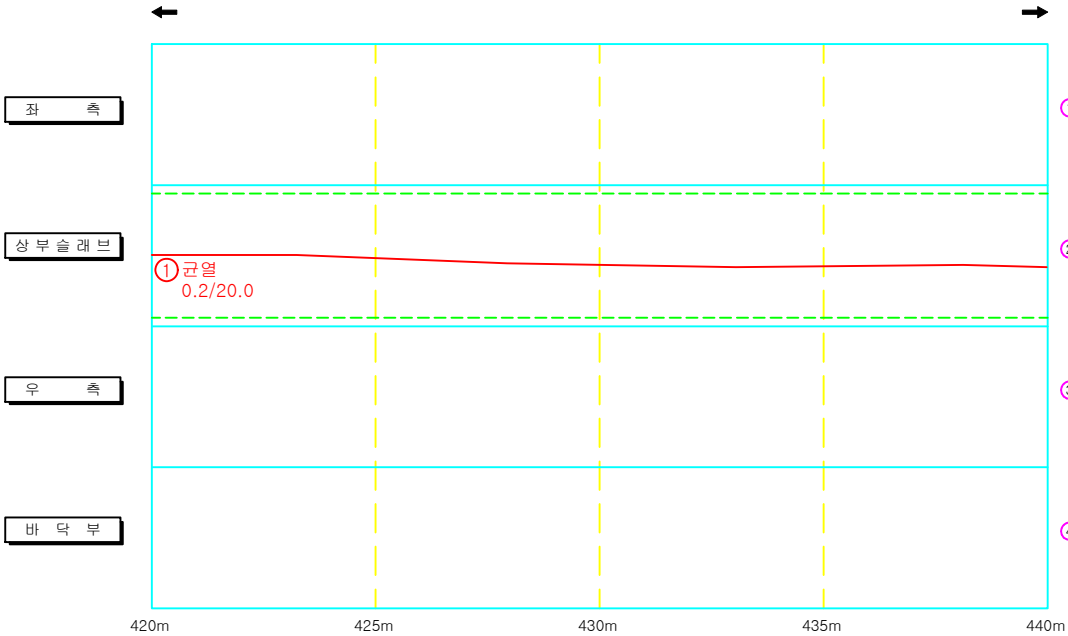
| 번호 | 손상내용 | 손상현황 | | | 단위 | 손상<br>물량 | 비 고 |
|---|---|---|---|---|---|---|---|
| 1 | 균열 | 0.2 | 20.0 | 1 | m | 20.00 | |

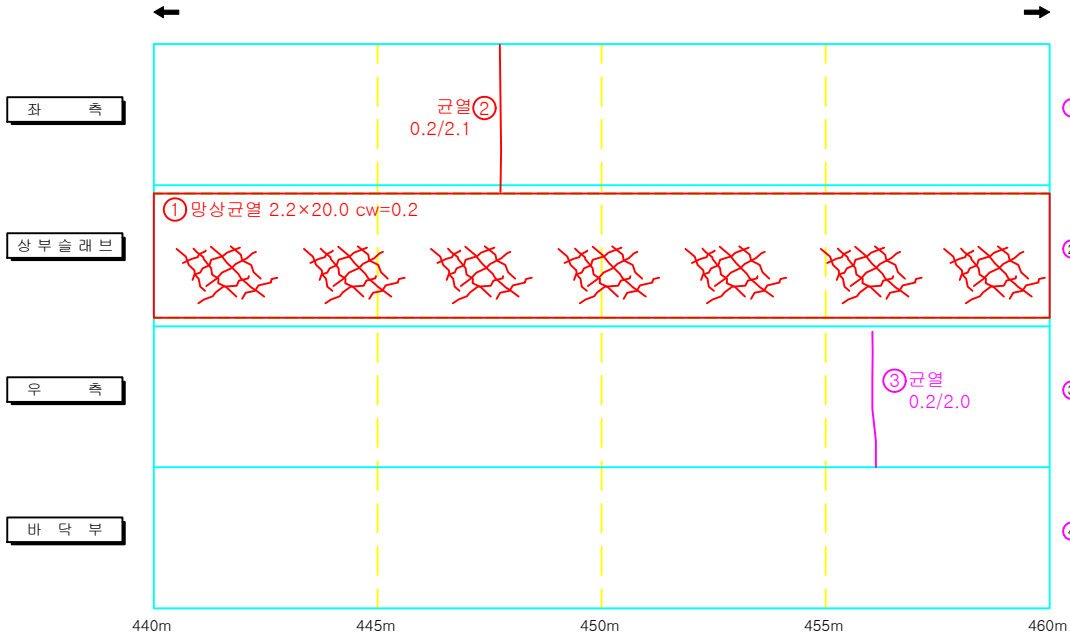
| 번호 | 손상내용 | 손상현황 | | | 단위 | 손상<br>물량 | 비 고 |
|---|---|---|---|---|---|---|---|
| 1 | 망상균열 | 2.2 | 20.0 | 1 | m <sup>2</sup> | 44.00 | cw=0.2 |
| 2 | 균열 | 0.2 | 2.1 | 1 | m | 2.10 | |
| 3 | 균열 | 0.2 | 2.0 | 1 | m | 2.00 | |

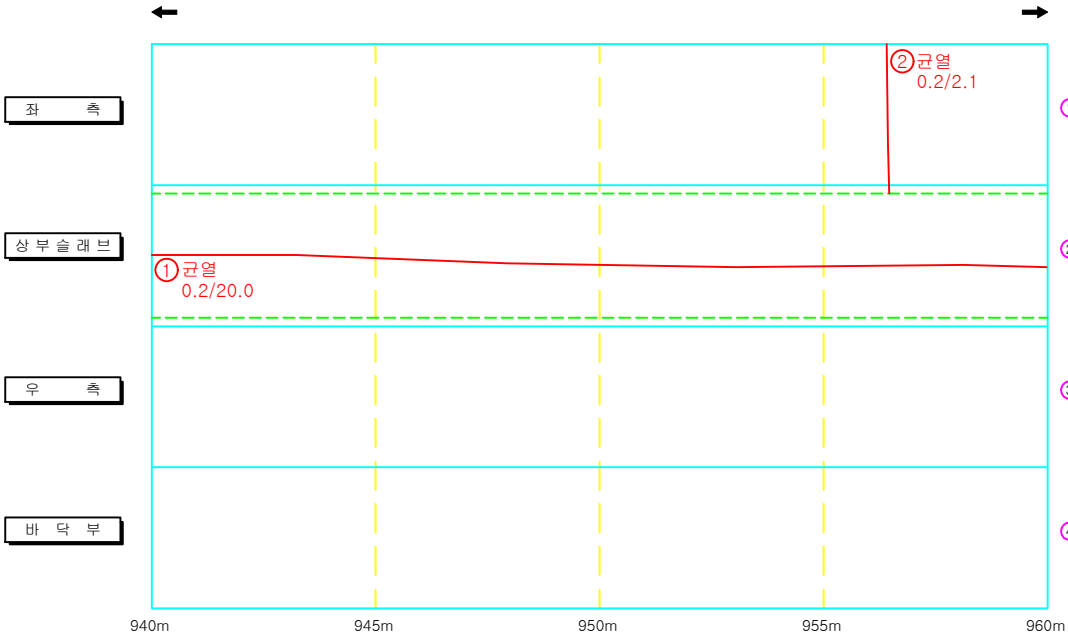
| 사석이완 사석탈락 | 세굴 | 강재부식 | 기타 | 망도번호 신김포-신파주 - 47 |

| 번호 | 손상내용 | 손상현황 | | | 단위 | 손상<br>물량 | 비 고 |
|---|---|---|---|---|---|---|---|
| 1 | 균열 | 0.2 | 20.0 | 1 | m | 20.00 | |
| 2 | 균열부백태 | 0.2 | 2.1 | 1 | m | 2.10 | |

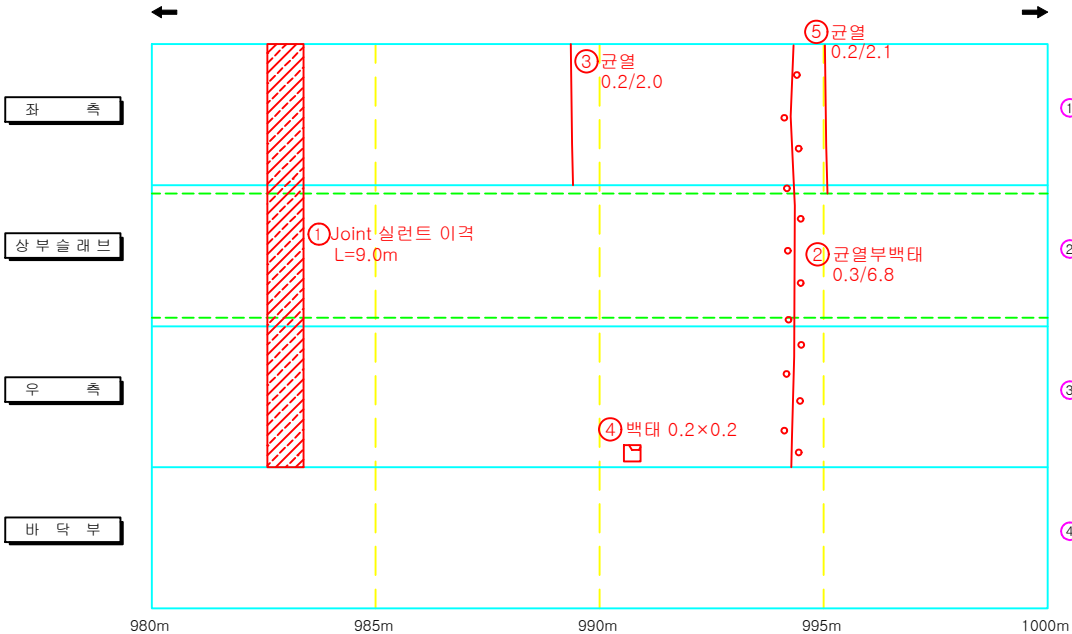
| 사석이완 사석탈락 | 세굴 | 강재부식 | 기타 | 망도번호 신김포-신파주 - 49 |

| 번호 | 손상내용 | 손상현황 | | | 단위 | 손상<br>물량 | 비 고 |
|---|---|---|---|---|---|---|---|
| 2 | 균열부백태 | 0.3 | 6.8 | 1 | m | 6.80 | |
| 3 | 균열 | 0.2 | 2.0 | 1 | m | 2.00 | |
| 5 | 균열 | 0.2 | 2.1 | 1 | m | 2.10 | |

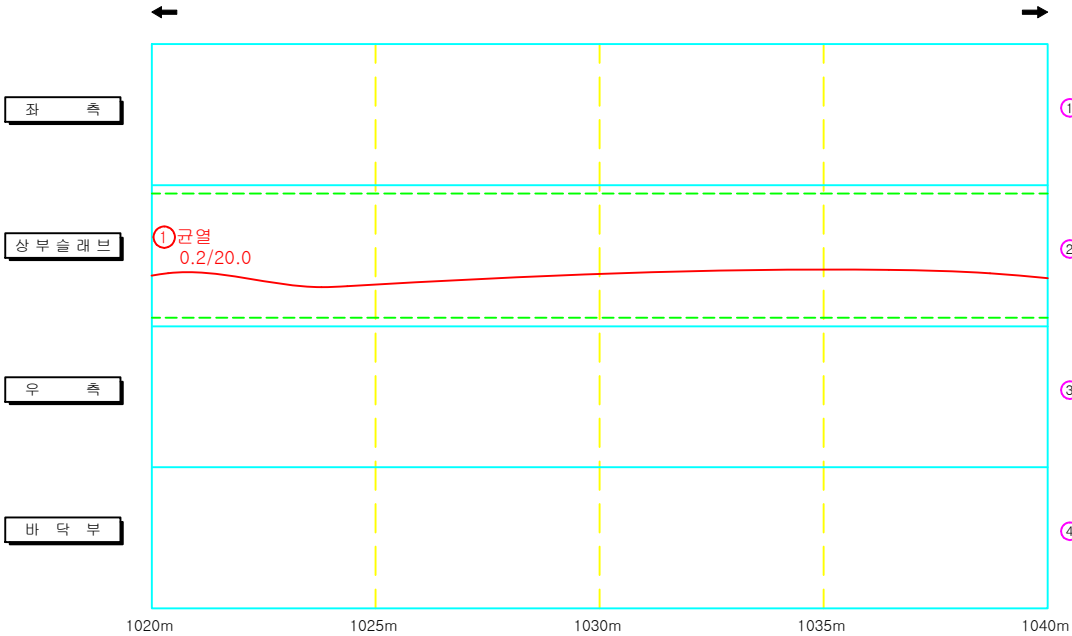
| 사석이완<br>사석탈락 | 세굴 | 강재부식 | 기타 | 망도번호<br>신김포-신파주 - 51 |

| 번호 | 손상내용 | 손상현황 | | | 단위 | 손상<br>물량 | 비 고 |
|---|---|---|---|---|---|---|---|
| 1 | 균열 | 0.2 | 20.0 | 1 | m | 20.00 | |

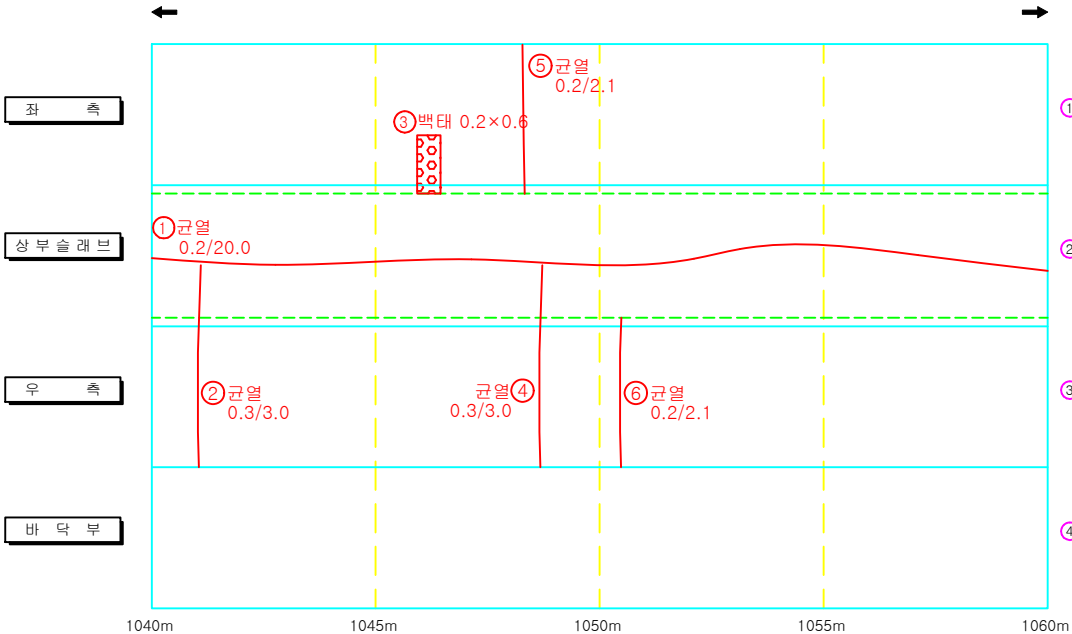
| 사석이완<br>사석탈락 | 세굴 | 강재부식 | 기타 | 망도번호<br>신김포-신파주 - 52 |

| 번호 | 손상내용 | 손상현황 | | | 단위 | 손상<br>물량 | 비 고 |
|---|---|---|---|---|---|---|---|
| 1 | 균열 | 0.2 | 20.0 | 1 | m | 20.00 | |
| 2 | 균열 | 0.3 | 3.0 | 1 | m | 3.00 | |
| 4 | 균열 | 0.3 | 3.0 | 1 | m | 3.00 | |
| 5 | 균열 | 0.2 | 2.1 | 1 | m | 2.10 | |
| 6 | 균열 | 0.2 | 2.1 | 1 | m | 2.10 | |

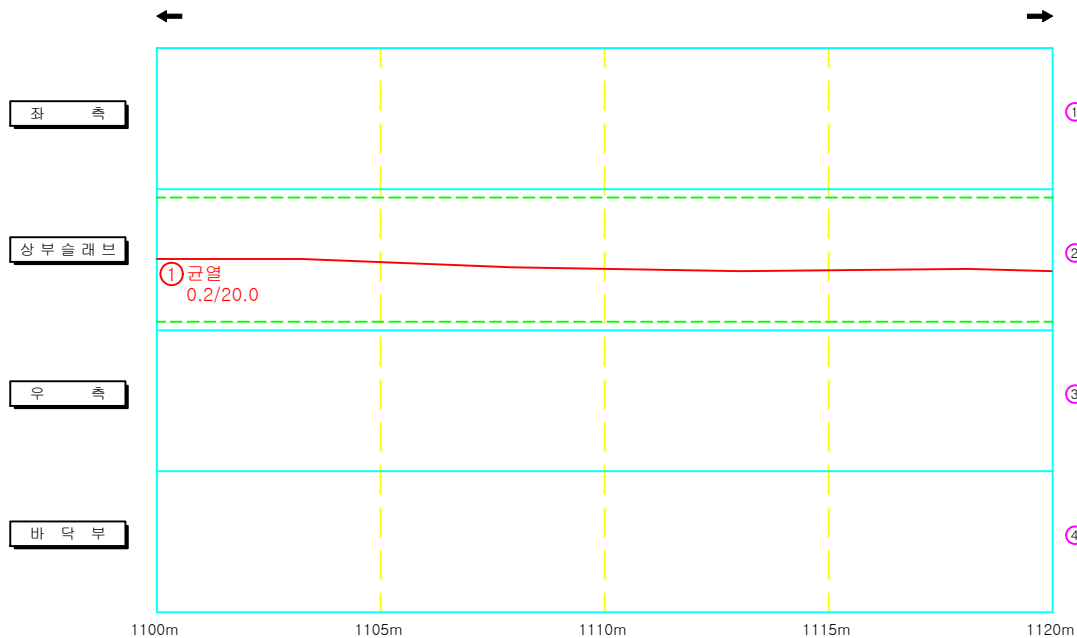
| 사석이완 사석탈락 | 세굴 | 강재부식 | 기타 | 망도번호 신김포-신파주 - 55 |

| 번호 | 손상내용 | 손상현황 | | | 단위 | 손상<br>물량 | 비 고 |
|---|---|---|---|---|---|---|---|
| 1 | 균열 | 0.2 | 20.0 | 1 | m | 20.00 | |

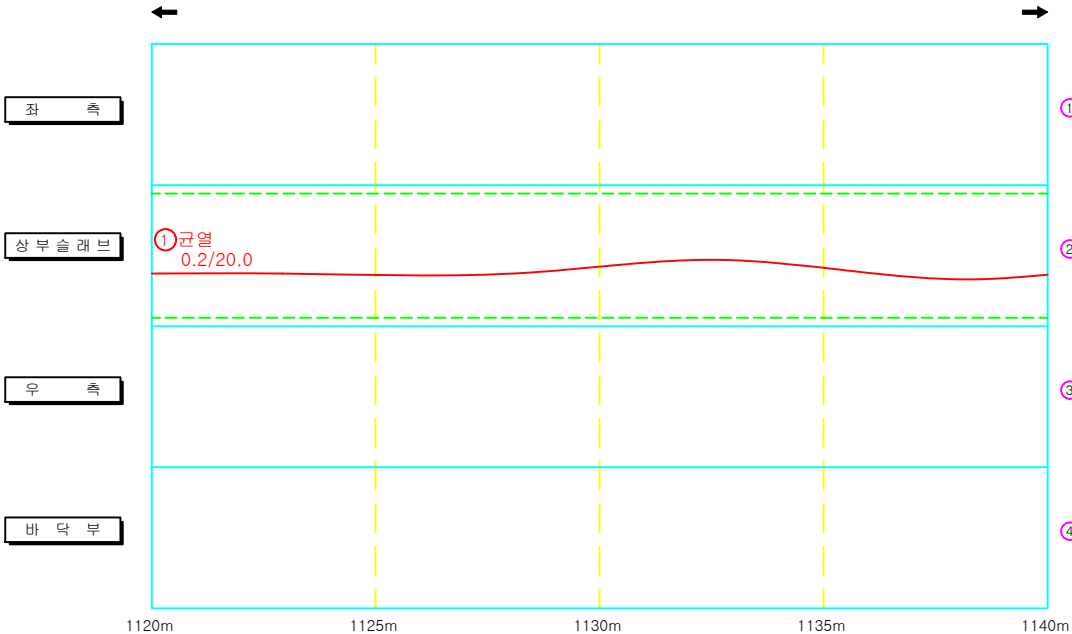
| 사석이완<br>사석탈락 | 세굴 | 강재부식 | 기타 | 망도번호<br>신김포-신파주 - 56 |

| 번호 | 손상내용 | 손상현황 | | | 단위 | 손상<br>물량 | 비 고 |
|---|---|---|---|---|---|---|---|
| 1 | 균열 | 0.2 | 20.0 | 1 | m | 20.00 | |

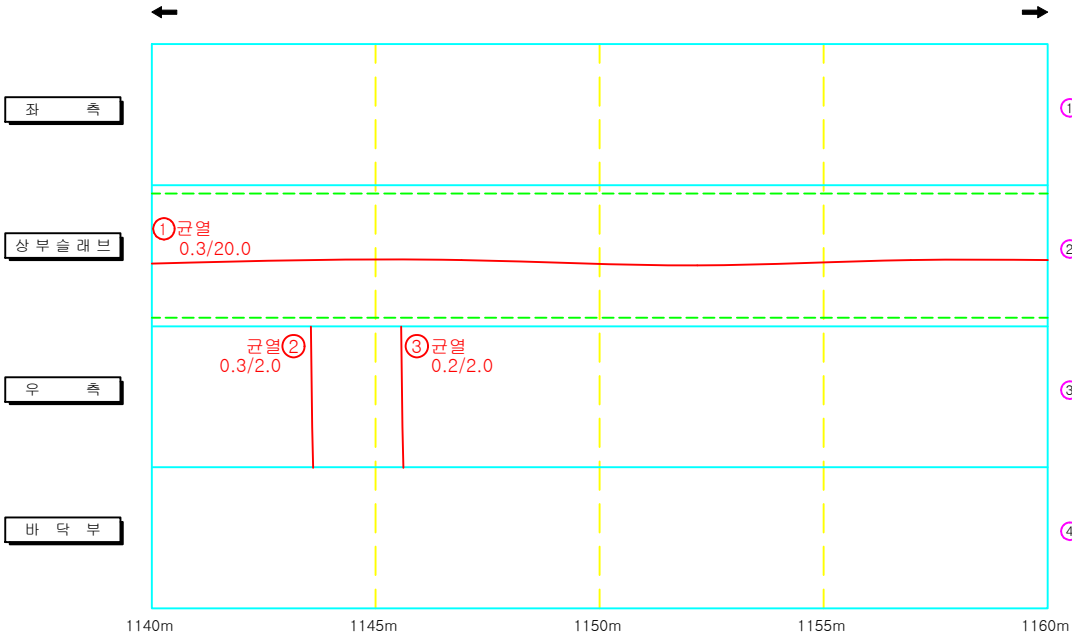
| 사석이완<br>사석탈락 | 세굴 | 강재부식 | 기타 | 망도번호<br>신김포-신파주 - 57 |

| 번호 | 손상내용 | 손상현황 | | | 단위 | 손상<br>물량 | 비 고 |
|---|---|---|---|---|---|---|---|
| 1 | 균열 | 0.3 | 20.0 | 1 | m | 20.00 | |
| 2 | 균열 | 0.3 | 2.0 | 1 | m | 2.00 | |
| 3 | 균열 | 0.2 | 2.0 | 1 | m | 2.00 | |

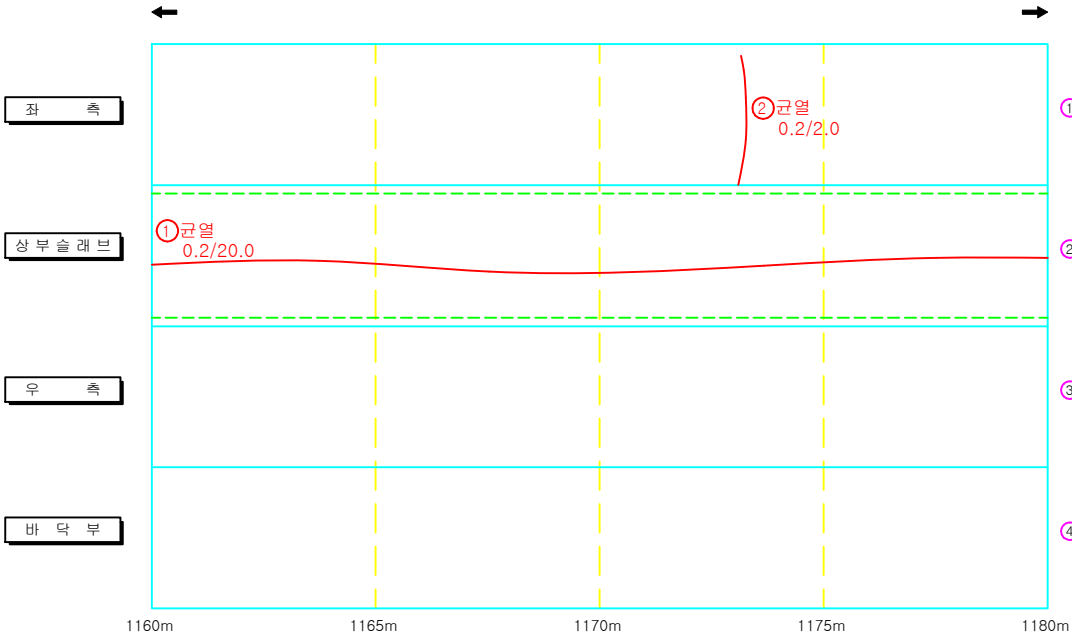
| 사석이완<br>사석탈락 | 세굴 | 강재부식 | 기타 | 망도번호<br>신김포-신파주 - 58 |

| 번호 | 손상내용 | 손상현황 | | | 단위 | 손상<br>수량 | 비 고 |
|---|---|---|---|---|---|---|---|
| 1 | 균열 | 0.2 | 20.0 | 1 | m | 20.00 | |
| 2 | 균열 | 0.2 | 2.0 | 1 | m | 2.00 | |

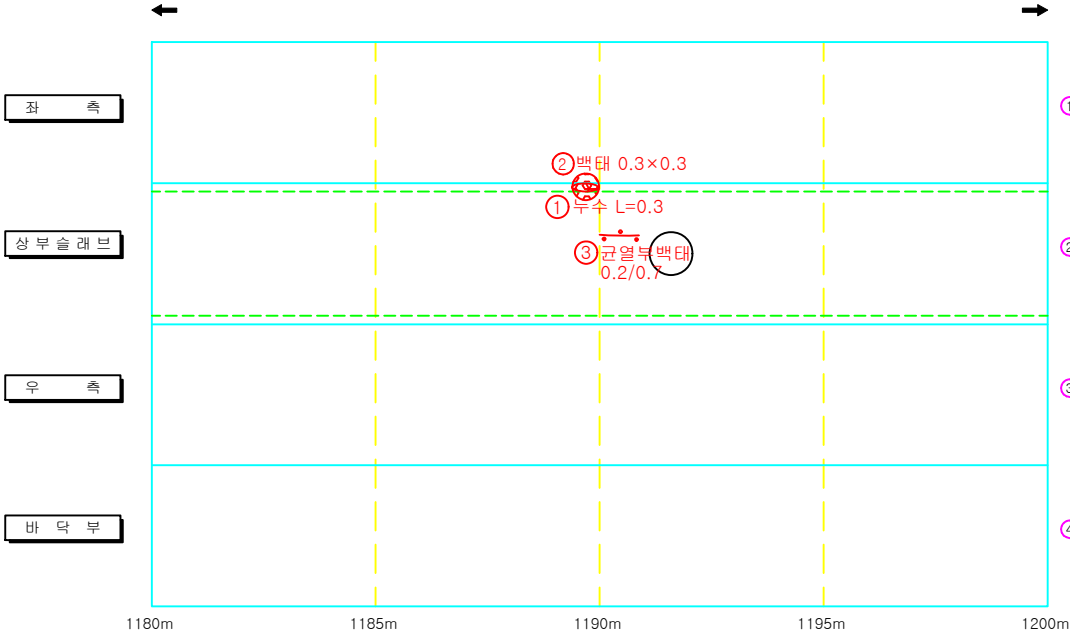
| 사석이완 사석탈락 | 세굴 | 강재부식 | 기타 | 망도번호 신김포-신파주 - 59 |

| 번호 | 손상내용 | 손상현황 | | | 단위 | 손상<br>물량 | 비 고 |
|---|---|---|---|---|---|---|---|
| 1 | 누수 | | 0.3 | 1 | m | 0.30 | |
| 3 | 균열부백태 | 0.2 | 0.7 | 1 | m | 0.70 | |

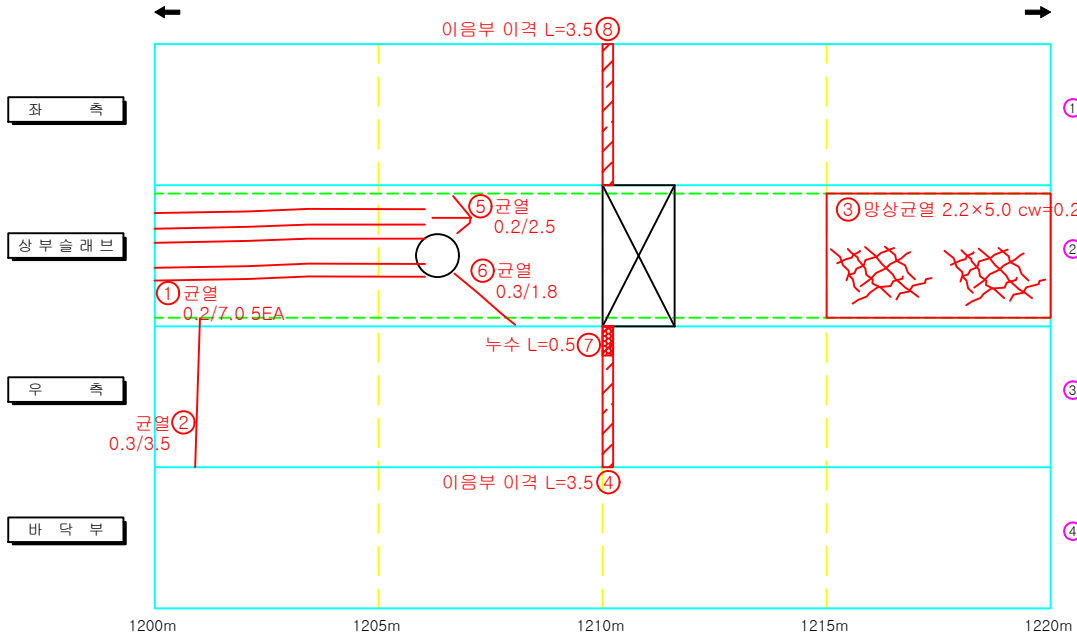
| 사석이완 사석탈락 | 세굴 | 강재부식 | 기타 | 망도번호 신김포-신파주 - 60 |

| 번호 | 손상내용 | 손상현황 | | | 단위 | 손상<br>물량 | 비 고 |
|---|---|---|---|---|---|---|---|
| 1 | 균열 | 0.2 | 7.0 | 5 | m | 35.00 | |
| 2 | 균열 | 0.3 | 3.5 | 1 | m | 3.50 | |
| 3 | 망상균열 | 2.2 | 5.0 | 1 | m | 11.00 | cw=0.2 |
| 5 | 균열 | 0.2 | 2.5 | 1 | m | 2.50 | |
| 6 | 균열 | 0.3 | 1.8 | 1 | m | 1.80 | |
| 7 | 누수 | | 0.5 | 1 | m | 0.50 | |

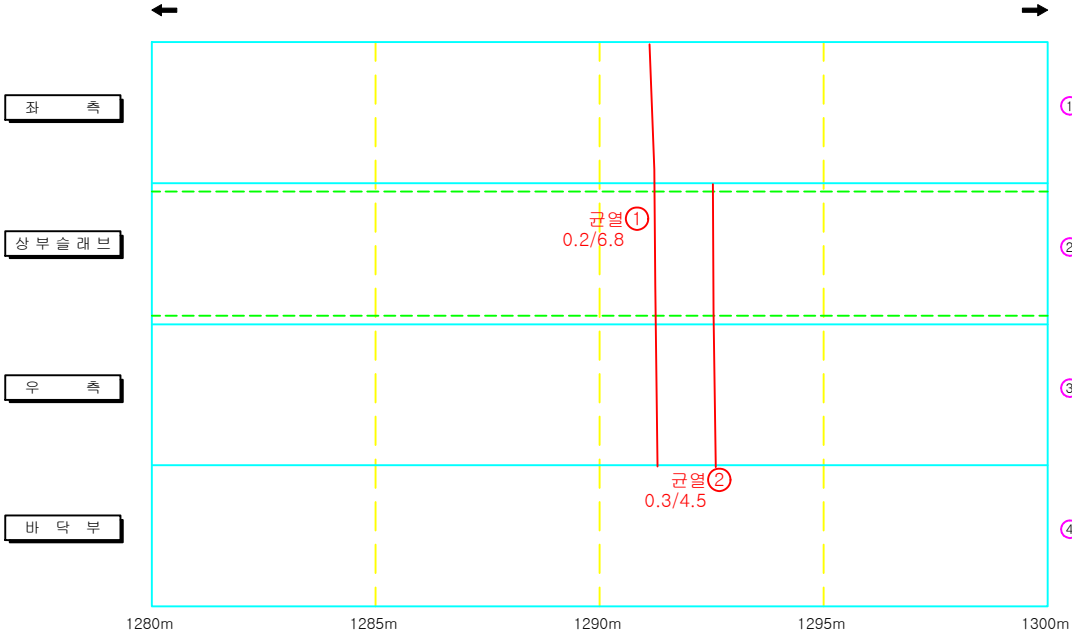
| 사석이완<br>사석탈락 | 세굴 | 강재부식 | 기타 | 망도번호<br>신김포-신파주 - 64 |

| 번호 | 손상내용 | 손상현황 | | | 단위 | 손상<br>물량 | 비 고 |
|---|---|---|---|---|---|---|---|
| 1 | 균열 | 0.2 | 6.8 | 1 | m | 6.80 | |
| 2 | 균열 | 0.3 | 4.5 | 1 | m | 4.50 | |

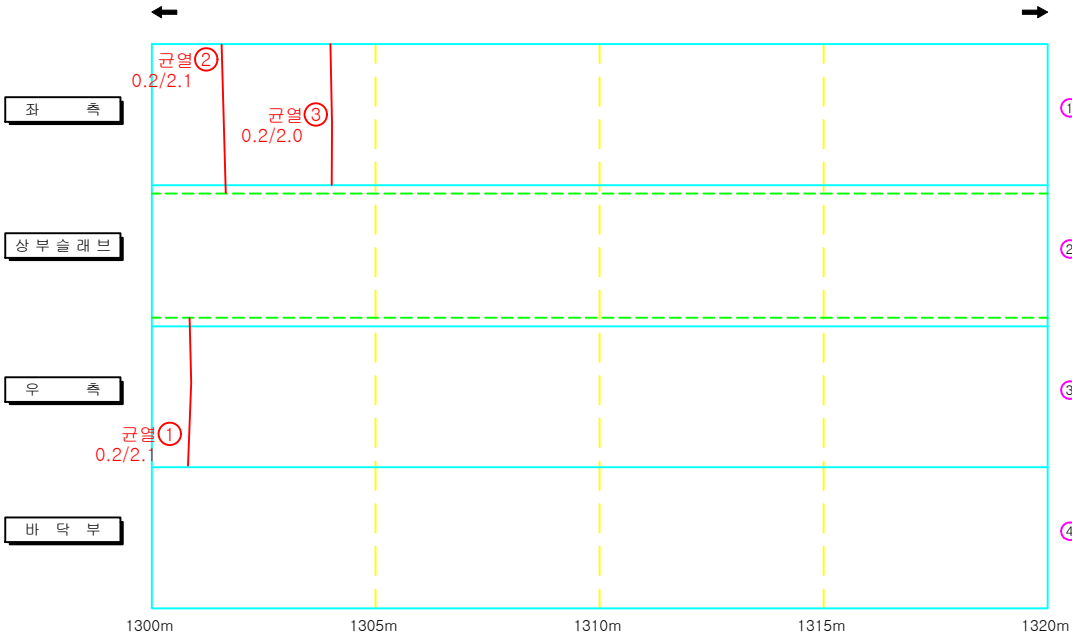
| 사석이완<br>사석탈락 | 세굴 | 강재부식 | 기타 | 망도번호<br>신김포-신파주 - 65 |

| 번호 | 손상내용 | 손상현황 | | | 단위 | 손상<br>물량 | 비 고 |
|---|---|---|---|---|---|---|---|
| 1 | 균열 | 0.2 | 2.1 | 1 | m | 2.10 | |
| 2 | 균열 | 0.2 | 2.1 | 1 | m | 2.10 | |
| 3 | 균열 | 0.2 | 2.0 | 1 | m | 2.00 | |

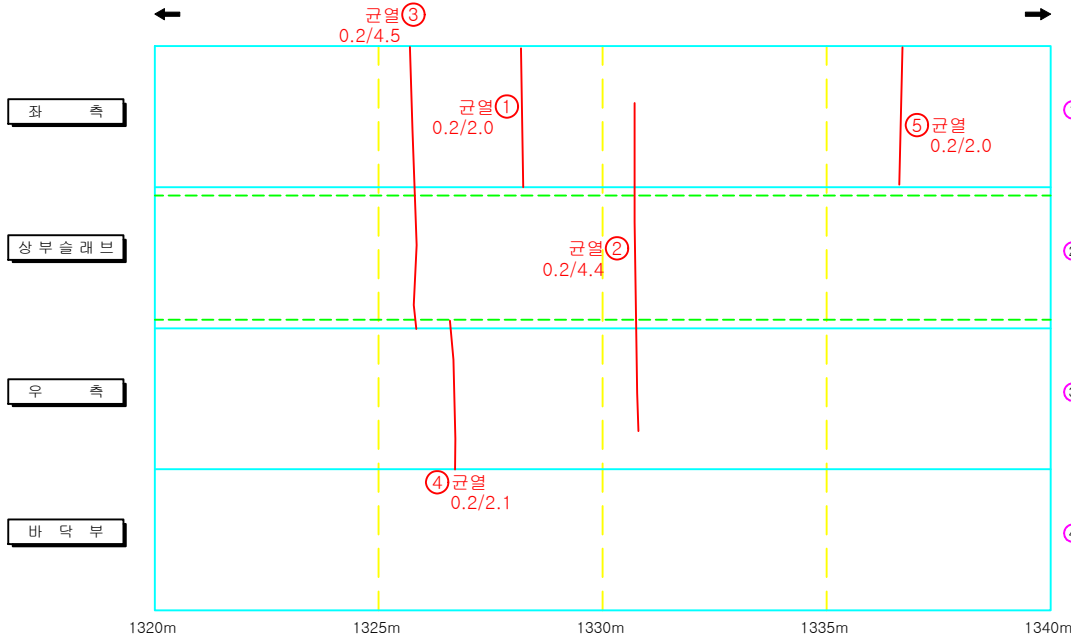
| 사석이완 사석탈락 | 세굴 | 강재부식 | 기타 | 망도번호 신김포-신파주 - 66 |

| 번호 | 손상내용 | 손상현황 | | | 단위 | 손상<br>물량 | 비 고 |
|---|---|---|---|---|---|---|---|
| 1 | 균열 | 0.2 | 2.0 | 1 | m | 2.00 | |
| 2 | 균열 | 0.2 | 4.4 | 1 | m | 4.40 | |
| 3 | 균열 | 0.2 | 4.5 | 1 | m | 4.50 | |
| 4 | 균열 | 0.2 | 2.1 | 1 | m | 2.00 | |
| 5 | 균열 | 0.2 | 2.0 | 1 | m | 2.00 | |

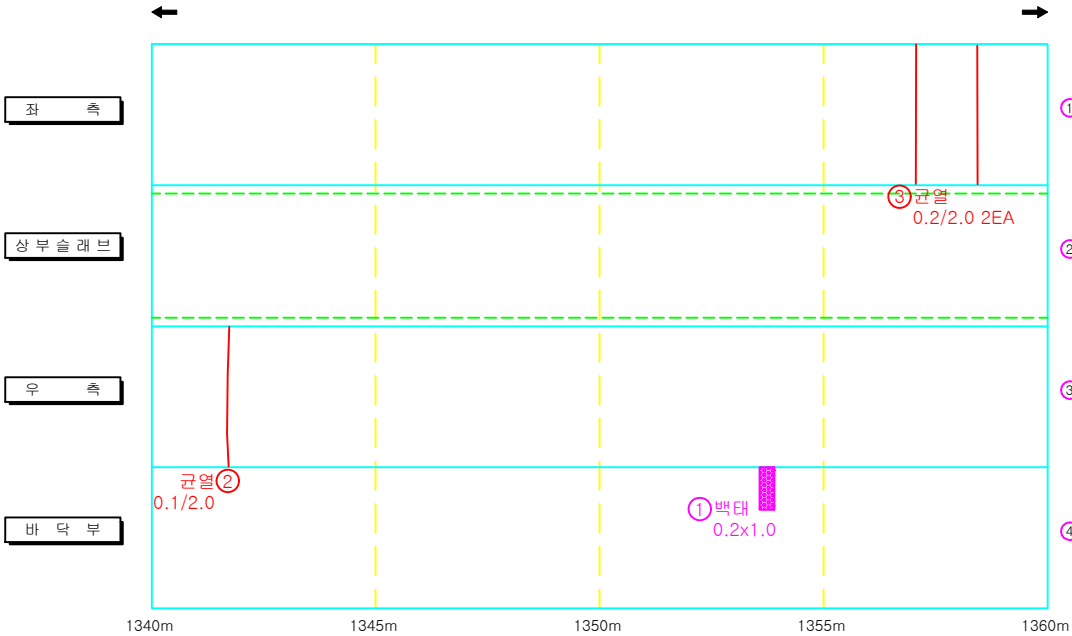
| 사석이완<br>사석탈락 | 세굴 | 강재부식 | 기타 | 망도번호<br>신김포-신파주 - 67 |

| 번호 | 손상내용 | 손상현황 | | | 단위 | 손상<br>물량 | 비 고 |
|---|---|---|---|---|---|---|---|
| 2 | 균열 | 0.1 | 2.0 | 1 | m | 2.00 | |
| 3 | 균열 | 0.2 | 2.0 | 2 | m | 4.00 | |

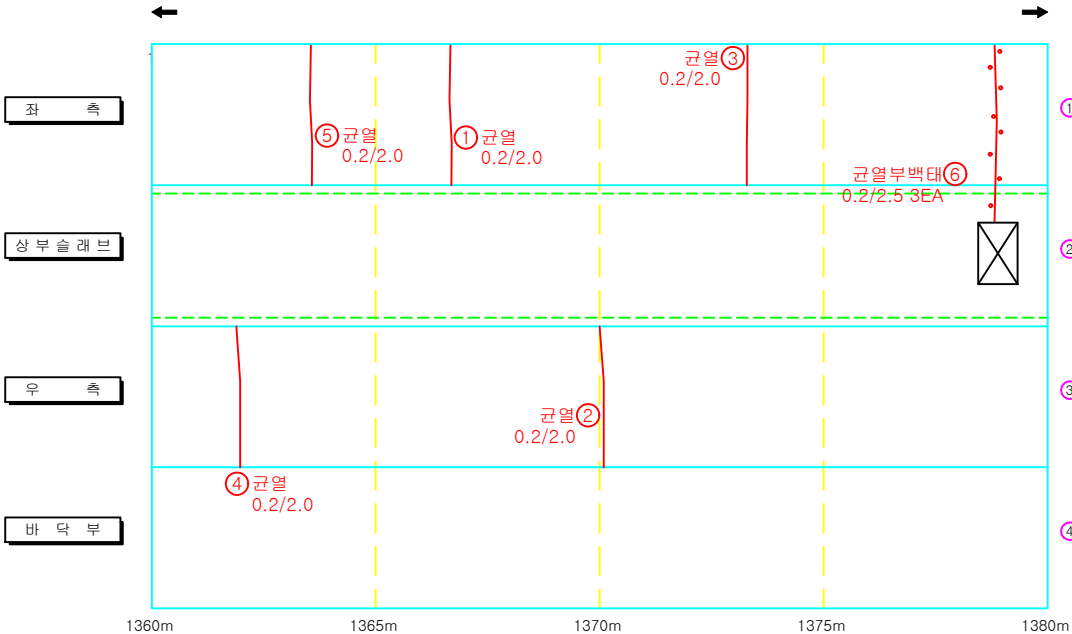
| 사석이완 사석탈락 | 세굴 | 강재부식 | 기타 | 망도번호 신김포-신파주 - 68 |

| 번호 | 손상내용 | 손상현황 | | | 단위 | 손상<br>물량 | 비 고 |
|---|---|---|---|---|---|---|---|
| 1 | 균열 | 0.2 | 2.0 | 1 | m | 2.00 | |
| 2 | 균열 | 0.2 | 2.0 | 1 | m | 2.00 | |
| 3 | 균열 | 0.2 | 2.0 | 1 | m | 2.00 | |
| 4 | 균열 | 0.2 | 2.0 | 1 | m | 2.00 | |
| 5 | 균열 | 0.2 | 2.0 | 1 | m | 2.00 | |
| 6 | 균열부백태 | 0.2 | 2.5 | 1 | m | 2.5 | |

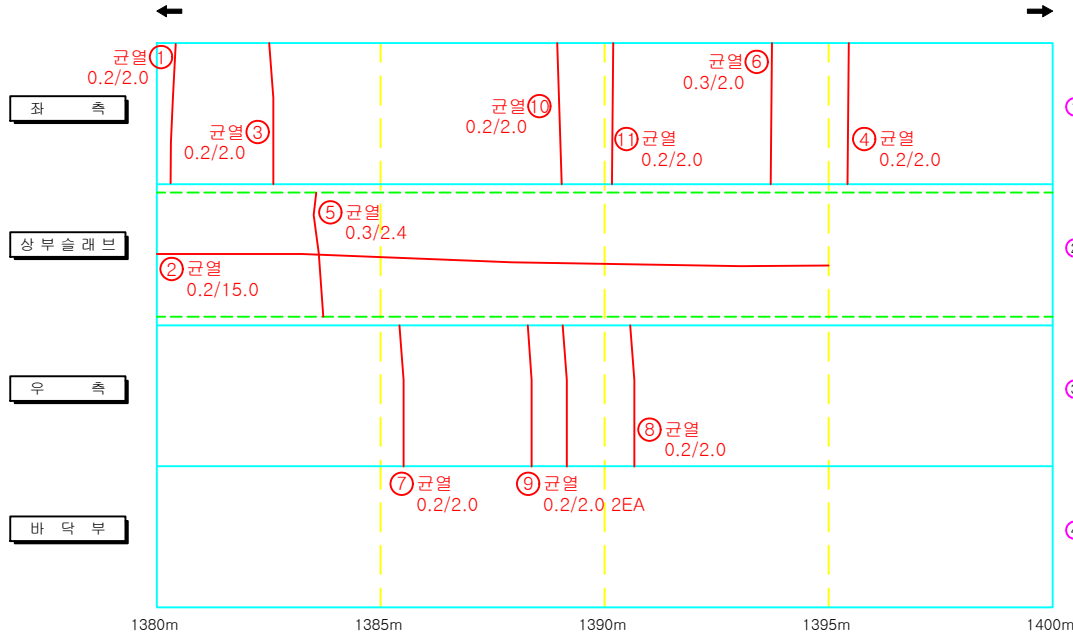
| 사석이완<br>사석탈락 | 세굴 | 강재부식 | 기타 | 망도번호<br>신김포-신파주 - 69 |

| 번호 | 손상내용 | 손상현황 | | | 단위 | 손상<br>물량 | 비 고 |
|---|---|---|---|---|---|---|---|
| 1 | 균열 | 0.2 | 2.0 | 1 | m | 2.00 | |
| 2 | 균열 | 0.2 | 15.0 | 1 | m | 15.00 | |
| 3 | 균열 | 0.2 | 2.0 | 1 | m | 2.00 | |
| 4 | 균열 | 0.2 | 2.0 | 1 | m | 2.00 | |
| 5 | 균열 | 0.3 | 2.4 | 1 | m | 2.40 | |
| 6 | 균열 | 0.3 | 2.0 | 1 | m | 2.00 | |
| 7 | 균열 | 0.2 | 2.0 | 1 | m | 2.00 | |
| 8 | 균열 | 0.2 | 2.0 | 1 | m | 2.00 | |
| 9 | 균열 | 0.2 | 2.0 | 2 | m | 4.00 | |
| 10 | 균열 | 0.2 | 2.0 | 1 | m | 2.00 | |
| 11 | 균열 | 0.2 | 2.0 | 1 | m | 2.00 | |

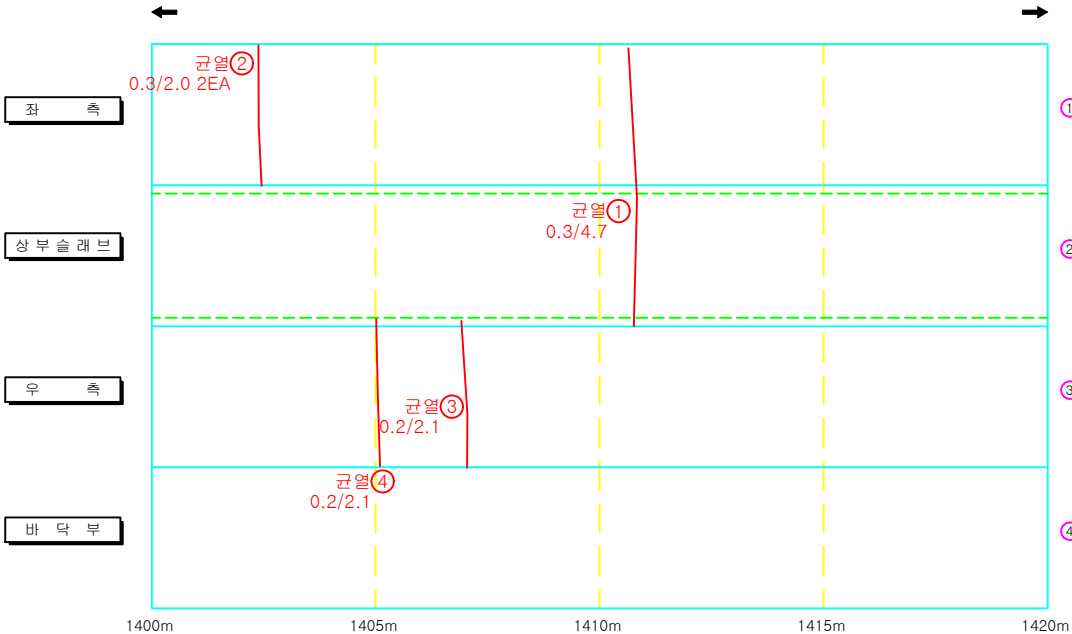
| 사석이완 사석탈락 | 세굴 | 강재부식 | 기타 | 망도번호 신김포-신파주 - 70 |

| 번호 | 손상내용 | 손상현황 | | | 단위 | 손상<br>물량 | 비 고 |
|---|---|---|---|---|---|---|---|
| 1 | 균열 | 0.3 | 4.7 | 1 | m | 4.70 | |
| 2 | 균열 | 0.3 | 2.0 | 2 | m | 4.00 | |
| 3 | 균열 | 0.2 | 2.1 | 1 | m | 2.10 | |
| 4 | 균열 | 0.2 | 2.1 | 1 | m | 2.10 | |
