| 과<br>목 | CW 0.2 | 간 열 | 망상근육 | 재료변리 | 편경,<br>편중 | 용역명<br>2023년 경기도부수 운전전력구.<br>태백점밀양전점관 용역 |

| CW 0.2 균열 | 망상균열 | 재료분리 | 편형, 공동 | 동역영<br>2023년 경기북부 송전전력구,<br>면출 청밀안전점검 결과 |

손상 현황 표

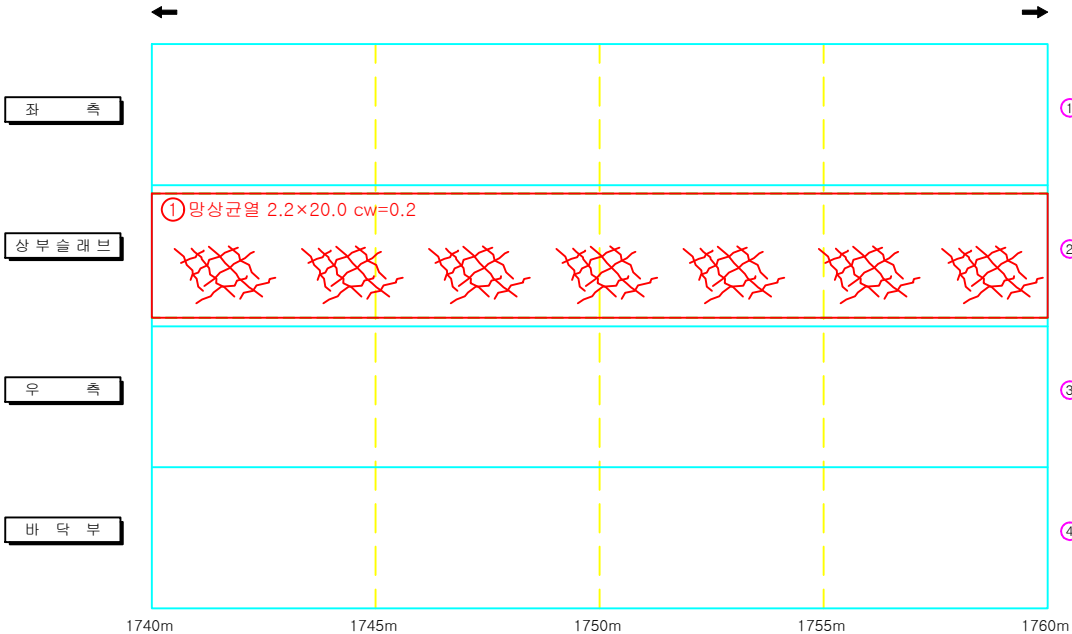
| 사석이완<br>사석탈락 | 세굴 | 강재부식 | 기타 | 망도번호<br>신김포-신파주 - 87 |

| 번호 | 손상내용 | 손상현황 | | | 단위 | 손상<br>물량 | 비 고 |
|---|---|---|---|---|---|---|---|
| 1 | 망상균열 | 2.2 | 20.0 | 1 | m | 44.00 | cw=0.2 |

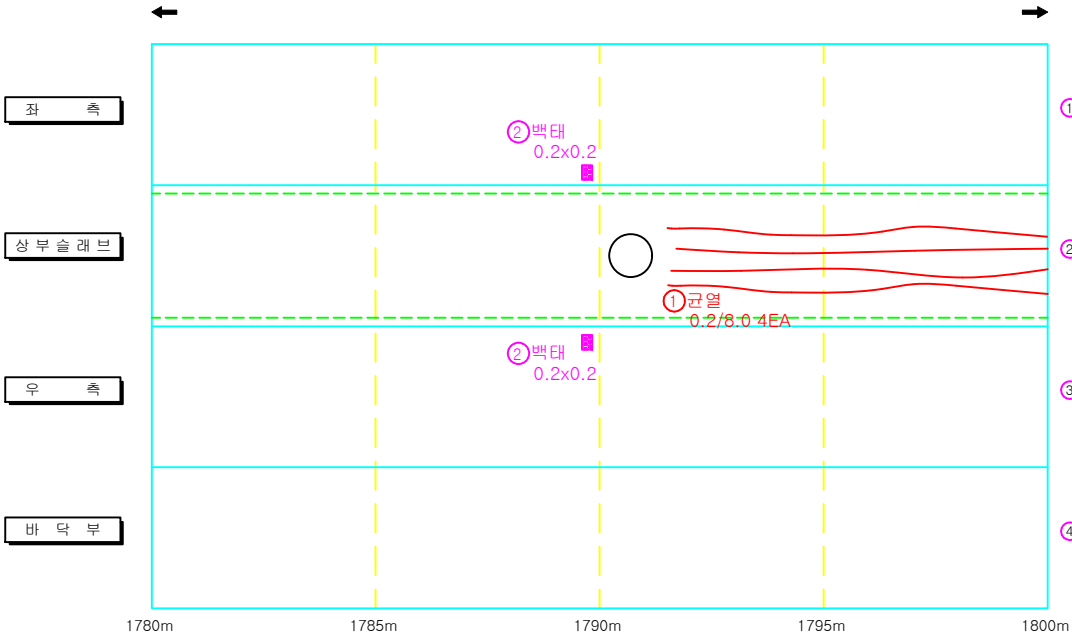
| 사석이완 사석탈락 | 세굴 | 강재부식 | 기타 | 망도번호 신김포-신파주 - 89 |

| 번호 | 손상내용 | 손상현황 | | | 단위 | 손상<br>수량 | 비 고 |
|---|---|---|---|---|---|---|---|
| 1 | 균열 | 0.2 | 8.0 | 4 | m | 32.00 | |

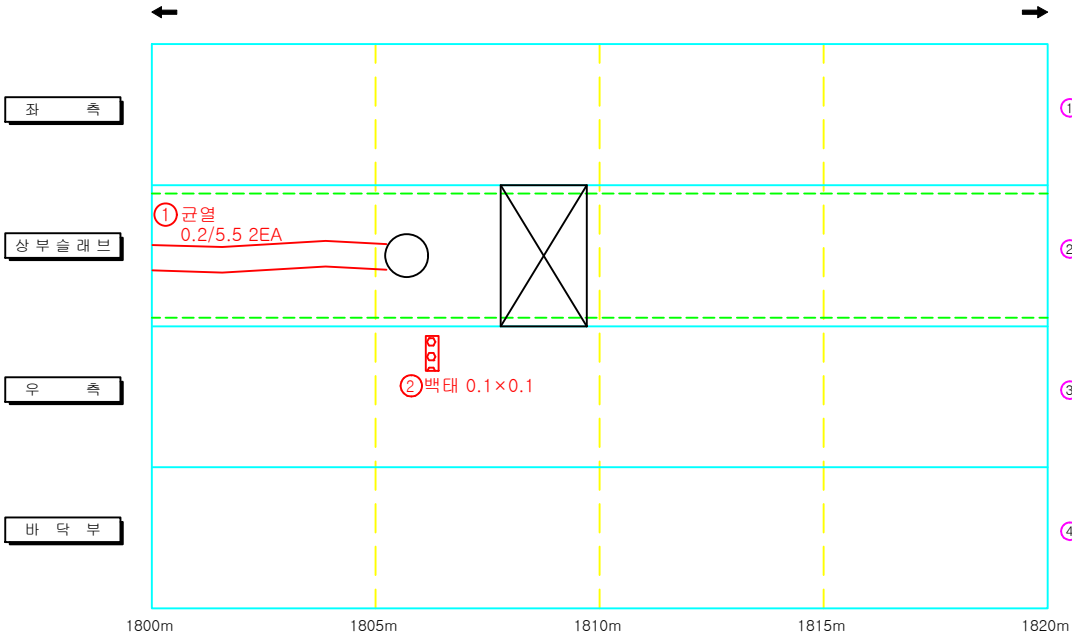
| 사석이완<br>사석탈락 | 세굴 | 강재부식 | 기타 | 망도번호<br>신김포-신파주 - 90 |

| 번호 | 손상내용 | 손상현황 | | | 단위 | 손상<br>물량 | 비 고 |
|---|---|---|---|---|---|---|---|
| 1 | 균열 | 0.2 | 5.5 | 2 | m | 11.00 | |

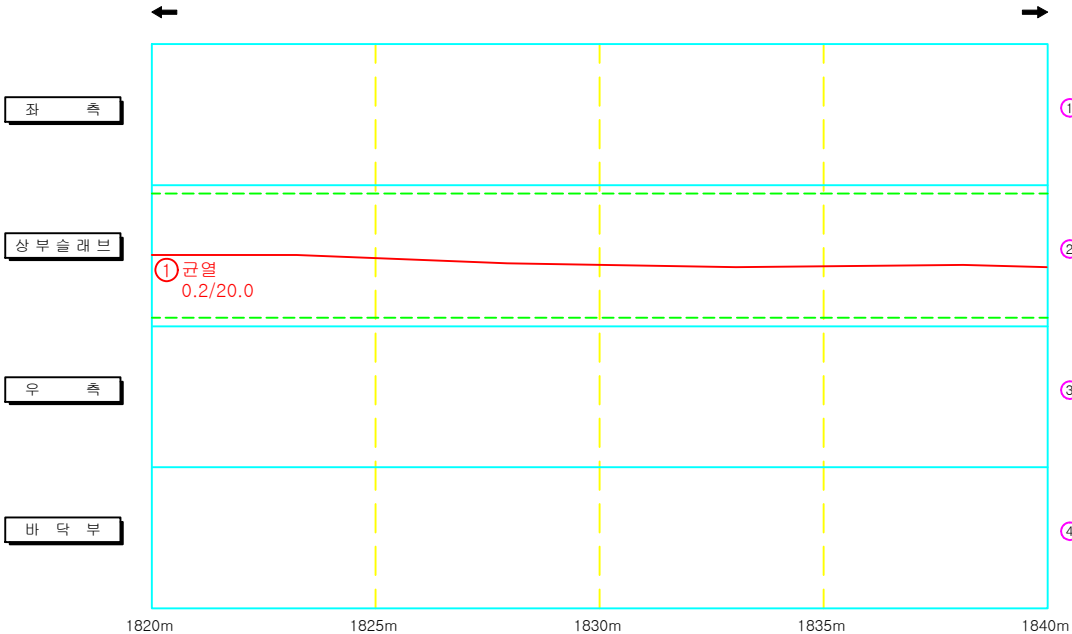
| 사석이완<br>사석탈락 | 세굴 | 강재부식 | 기타 | 망도번호<br>신김포-신파주 - 91 |

| 번호 | 손상내용 | 손상현황 | | | 단위 | 손상물량 | 비고 |
|---|---|---|---|---|---|---|---|
| 1 | 균열 | 0.2 | 20.0 | 1 | m | 20.00 | |

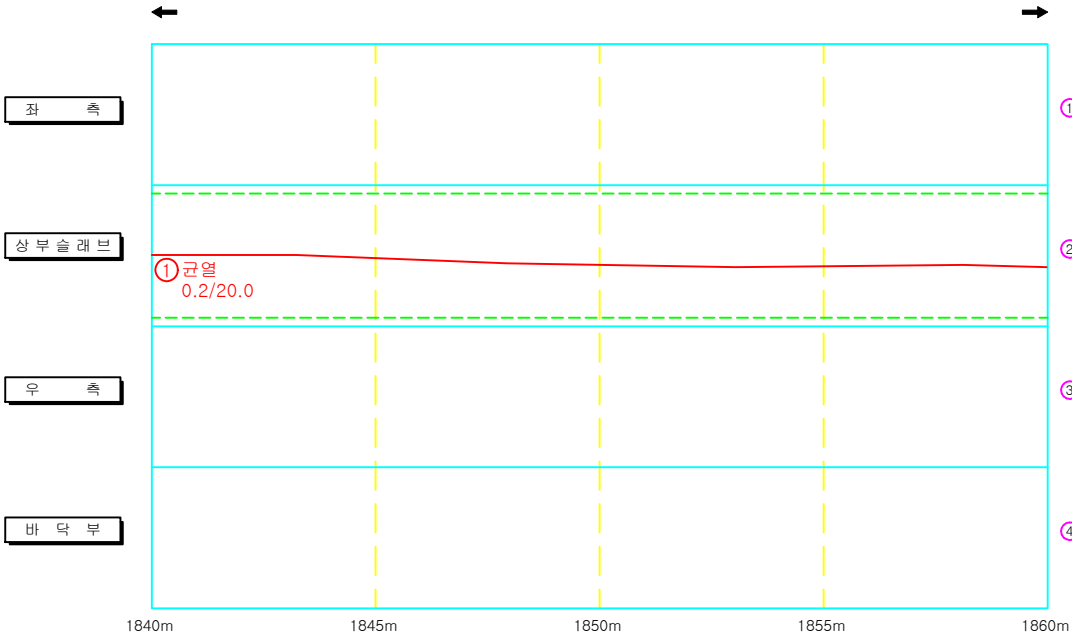
| 사석이완 사석탈락 | 세굴 | 강재부식 | 기타 | 망도번호 신김포-신파주 - 92 |

| 번호 | 손상내용 | 손상현황 | | | 단위 | 손상물량 | 비고 |
|---|---|---|---|---|---|---|---|
| 1 | 균열 | 0.2 | 20.0 | 1 | m | 20.00 | |

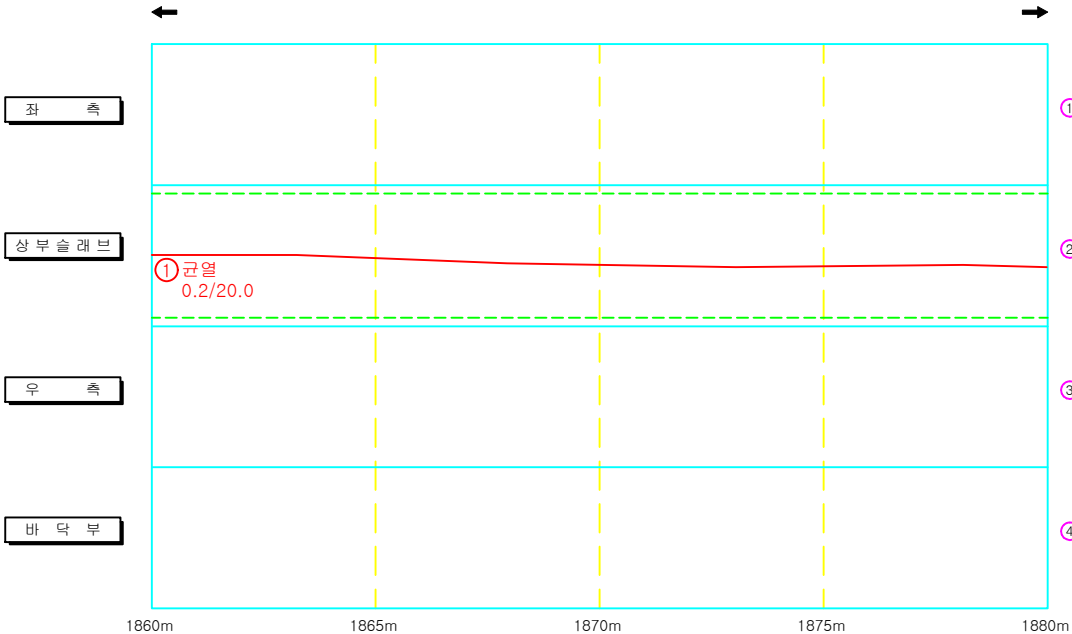
| 사석이완 사석탈락 | 세굴 | 강재부식 | 기타 | 망도번호 신김포-신파주 - 93 |

| 번호 | 손상내용 | 손상현황 | | | 단위 | 손상<br>물량 | 비 고 |
|---|---|---|---|---|---|---|---|
| 1 | 균열 | 0.2 | 20.0 | 1 | m | 20.00 | |

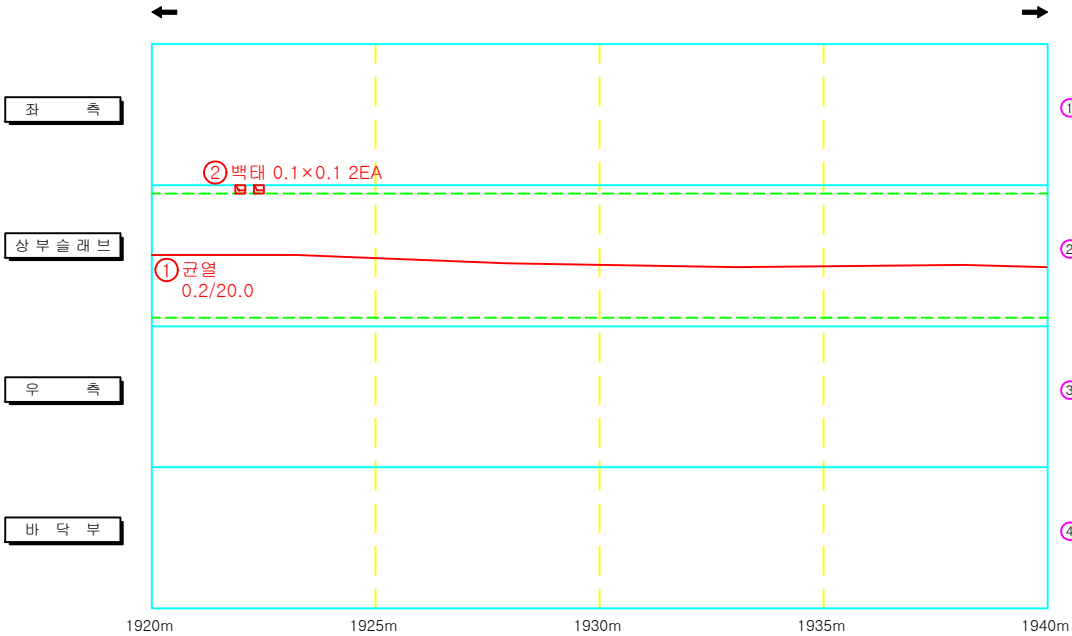
| 사석이완 사석탈락 | 세굴 | 강재부식 | 기타 | 망도영호 신김포-신파주 - 96 |

| 번호 | 손상내용 | 손상현황 | | | 단위 | 손상물량 | 비고 |
|---|---|---|---|---|---|---|---|
| 1 | 균열 | 0.2 | 20.0 | 1 | m | 20.00 | |

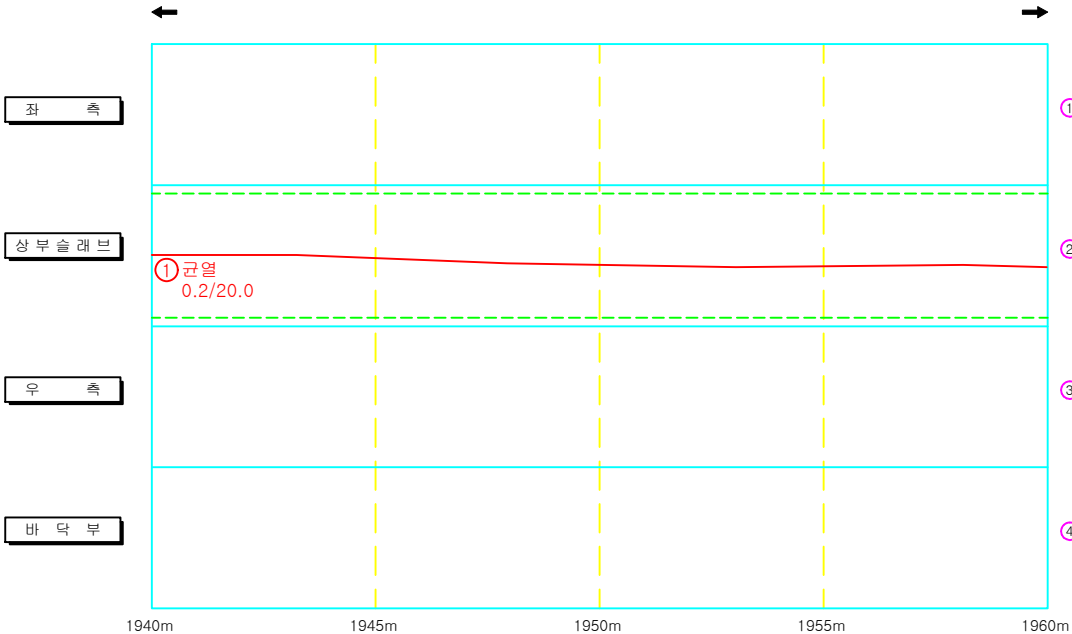
| 사석이완 사석탈락 | 세굴 | 강재부식 | 기타 | 망도번호 신김포-신파주 - 97 |

| 번호 | 손상내용 | 손상현황 | | | 단위 | 손상<br>물량 | 비 고 |
|---|---|---|---|---|---|---|---|
| 1 | 균열 | 0.2 | 20.0 | 1 | m | 20.00 | |

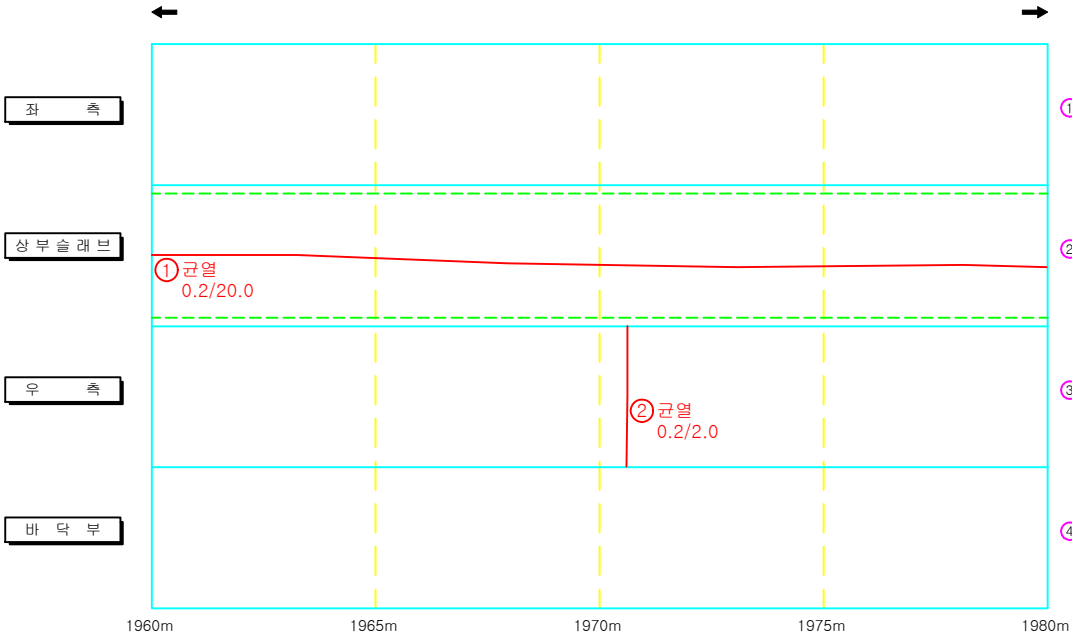
| 사석이완<br>사석탈락 | 세굴 | 강재부식 | 기타 | 망도번호<br>신김포-신파주 - 98 |

| 번호 | 손상내용 | 손상현황 | | | 단위 | 손상<br>물량 | 비 고 |
|---|---|---|---|---|---|---|---|
| 1 | 균열 | 0.2 | 20.0 | 1 | m | 20.00 | |
| 2 | 균열 | 0.2 | 2.0 | 1 | m | 2.00 | |

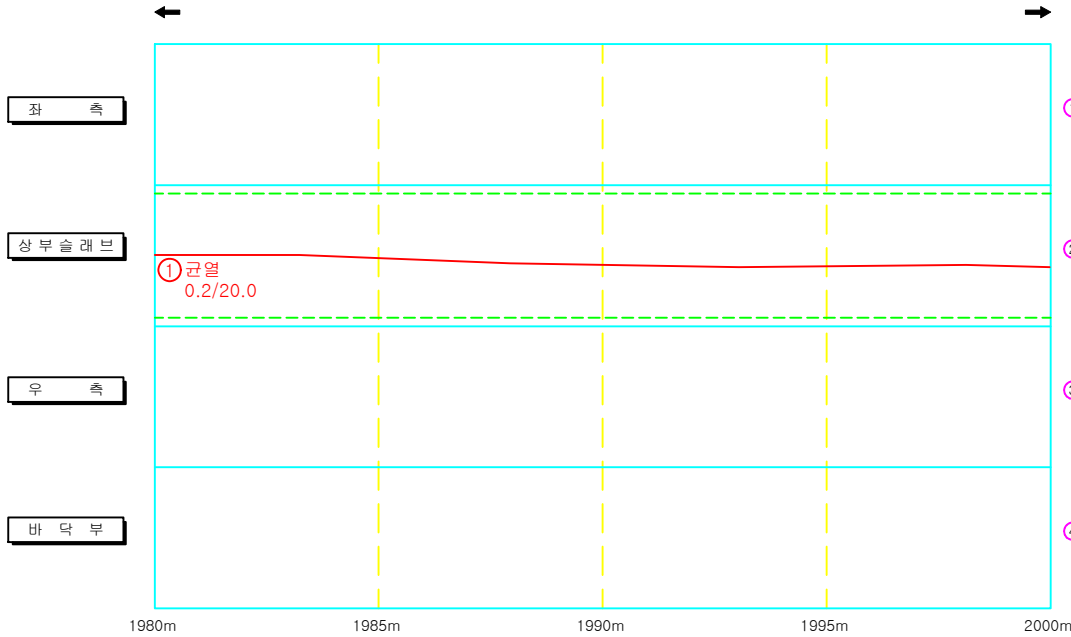
| 사석이완<br>사석탈락 | 세굴 | 강재부식 | 기타 | 망도번호<br>신김포-신파주 - 99 |

| 번호 | 손상내용 | 손상현황 | | | 단위 | 손상<br>물량 | 비 고 |
|---|---|---|---|---|---|---|---|
| 1 | 균열 | 0.2 | 20.0 | 1 | m | 20.00 | |

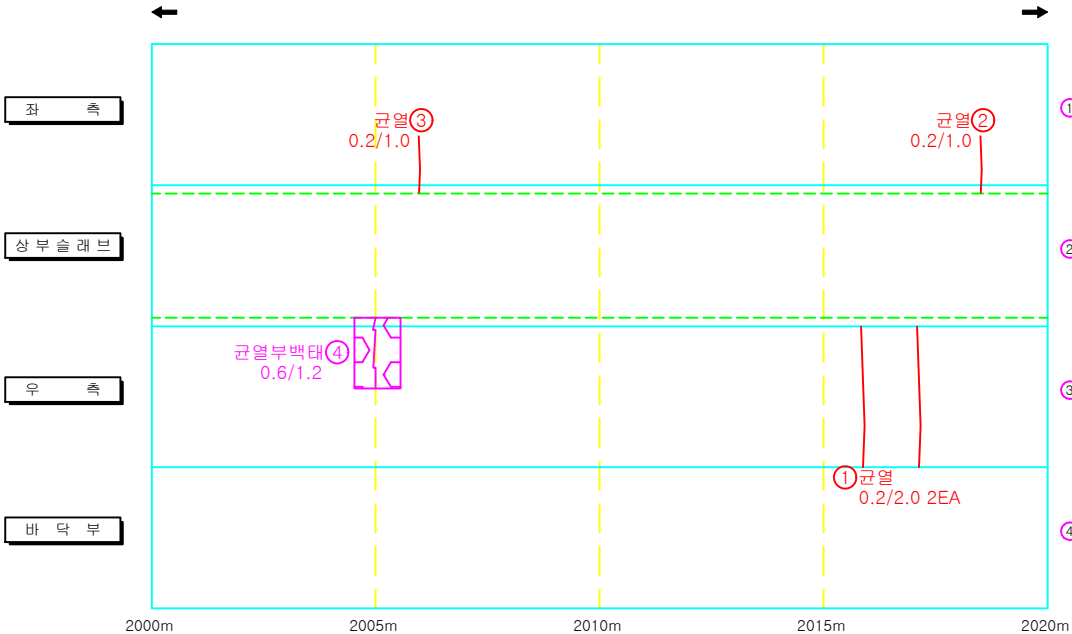
| 사석이완<br>사석탈락 | 세굴 | 강재부식 | 기타 | 망도번호<br>신김포-신파주 - 100 |

| 번호 | 손상내용 | 손상현황 | | | 단위 | 손상<br>물량 | 비 고 |
|---|---|---|---|---|---|---|---|
| 1 | 균열 | 0.2 | 2.0 | 2 | m | 4.00 | |
| 2 | 균열 | 0.2 | 1.0 | 1 | m | 1.00 | |
| 3 | 균열 | 0.2 | 1.0 | 1 | m | 1.00 | |
| 4 | 균열부백태 | 0.6 | 1.2 | 1 | m | 1.20 | |

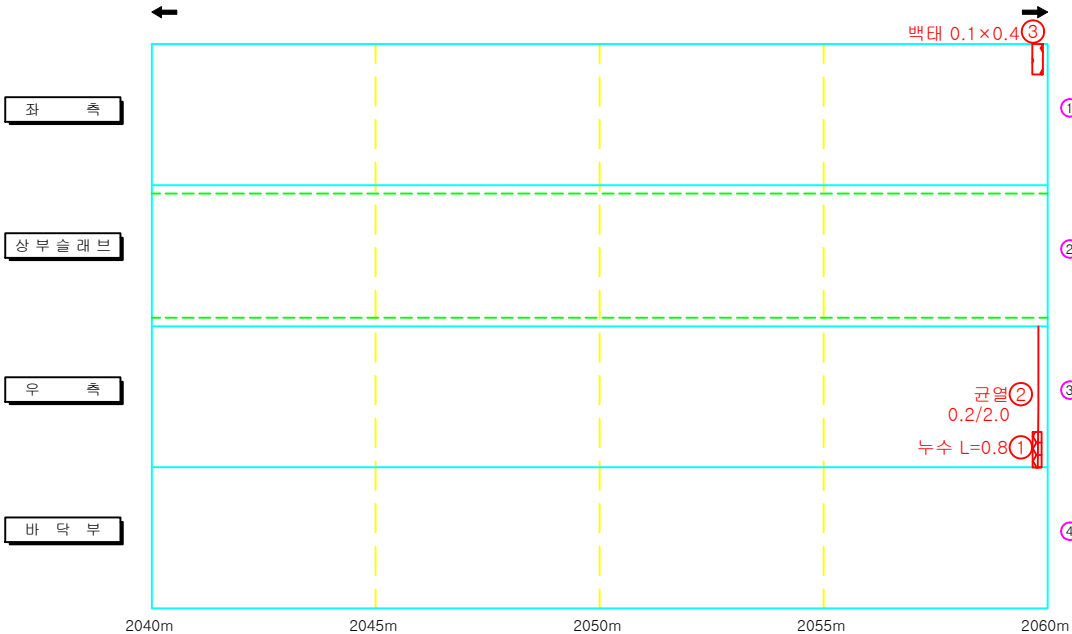
| 사석이완<br>사석탈락 | 세굴 | 강재부식 | 기타 | 망도번호<br>신김포-신파주 - 102 |

| 번호 | 손상내용 | 손상현황 | | | 단위 | 손상<br>물량 | 비 고 |
|---|---|---|---|---|---|---|---|
| 1 | 누수 | | 0.8 | 1 | m | 0.80 | |
| 2 | 균열 | 0.2 | 2.0 | 1 | m | 2.00 | |

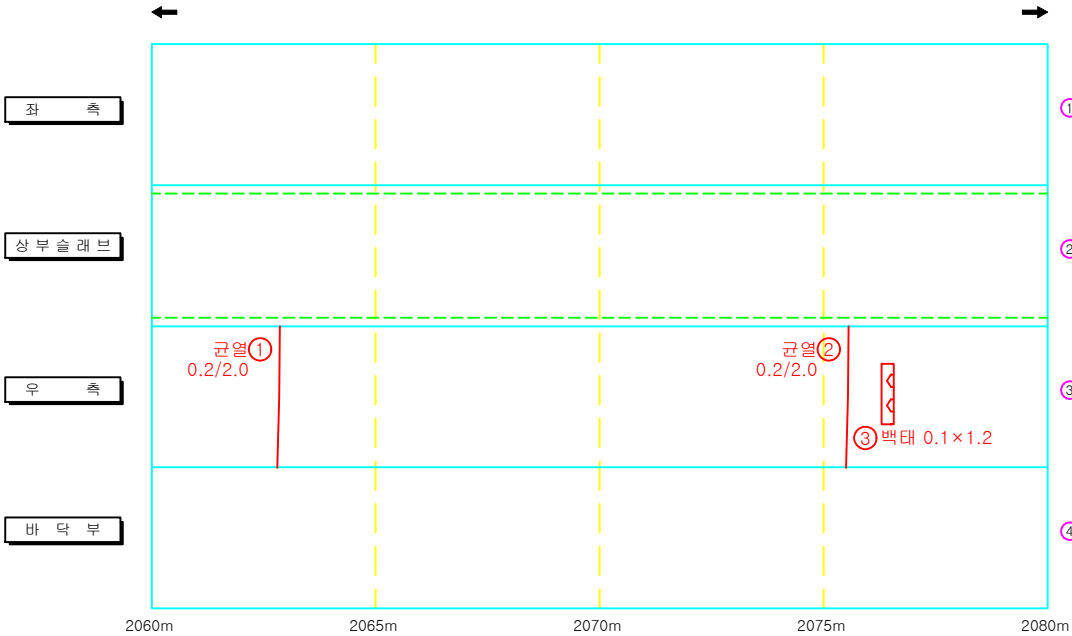
| 사석이완 사석탈락 | 세굴 | 강재부식 | 기타 | 망도번호 신김포-신파주 - 103 |

| 번호 | 손상내용 | 손상현황 | | | 단위 | 손상<br>수량 | 비 고 |
|---|---|---|---|---|---|---|---|
| 1 | 균열 | 0.2 | 2.0 | 1 | m | 2.00 | |
| 2 | 균열 | 0.2 | 2.0 | 1 | m | 2.00 | |

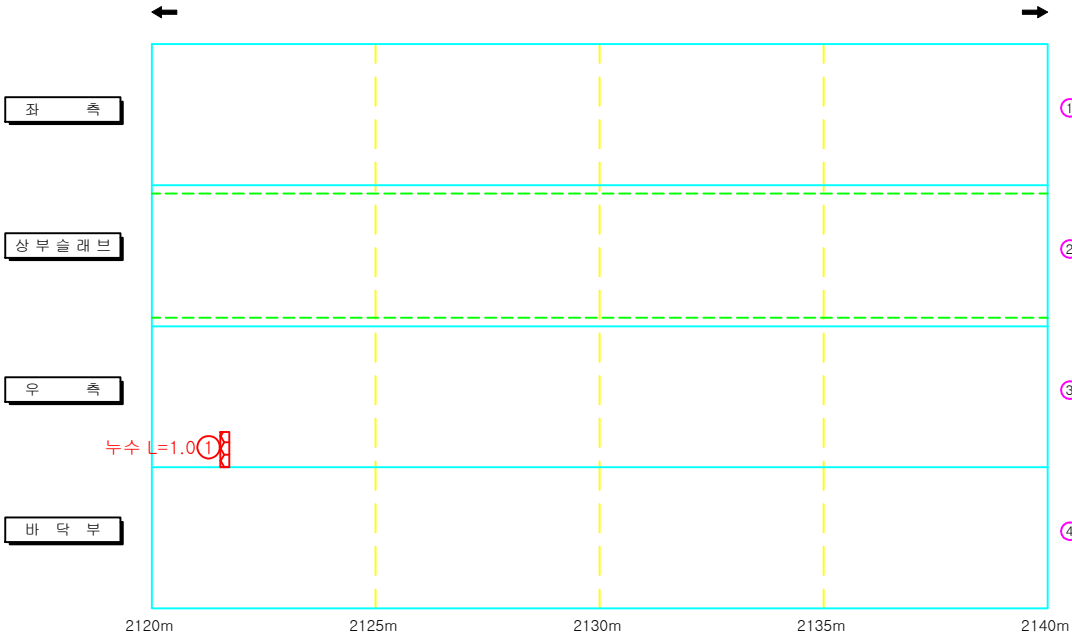
| 사석이완<br>사석탈락 | 세굴 | 강재부식 | 기타 | 망도번호<br>신김포-신파주 - 106 |

| 번호 | 손상내용 | 손상현황 | | | 단위 | 손상<br>물량 | 비 고 |
|---|---|---|---|---|---|---|---|
| 1 | 누수 | | 1.0 | 1 | m | 1.00 | |

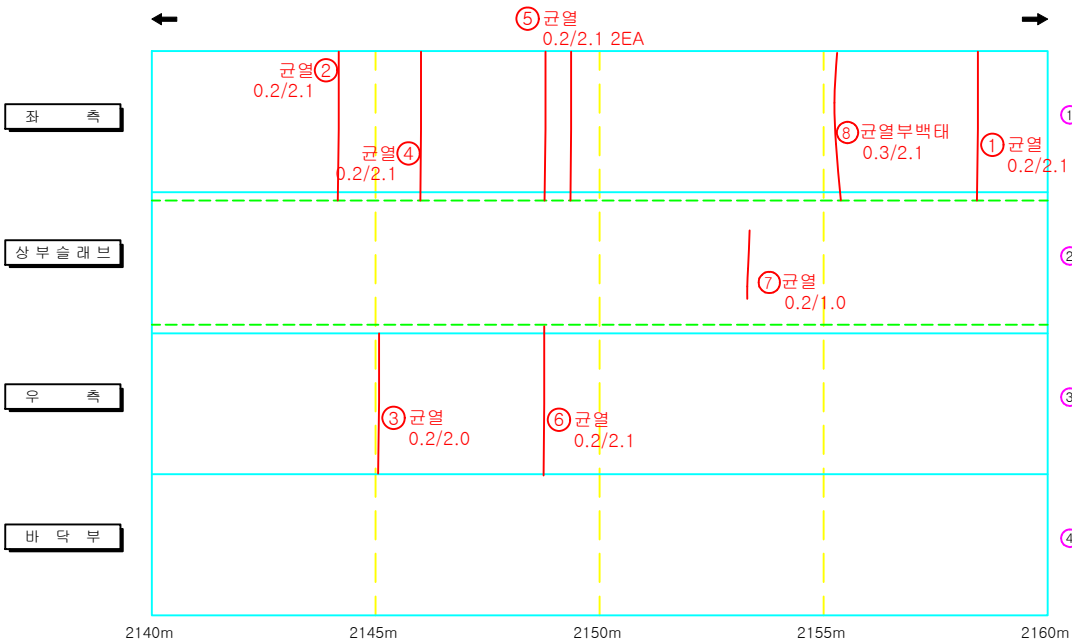
| 사석이완<br>사석탈락 | 세굴 | 강재부식 | 기타 | 망도번호<br>신김포-신파주 - 107 |

| 번호 | 손상내용 | 손상현황 | | | 단위 | 손상<br>물량 | 비 고 |
|---|---|---|---|---|---|---|---|
| 1 | 균열 | 0.2 | 2.1 | 1 | m | 2.10 | |
| 2 | 균열 | 0.2 | 2.1 | 1 | m | 2.10 | |
| 3 | 균열 | 0.2 | 2.0 | 1 | m | 2.00 | |
| 4 | 균열 | 0.2 | 2.1 | 1 | m | 2.10 | |
| 5 | 균열 | 0.2 | 2.1 | 2 | m | 4.20 | |
| 6 | 균열 | 0.2 | 2.1 | 1 | m | 2.10 | |
| 7 | 균열 | 0.2 | 1.0 | 1 | m | 1.00 | |
| 8 | 균열부백태 | 0.3 | 2.1 | 1 | m | 2.10 | |

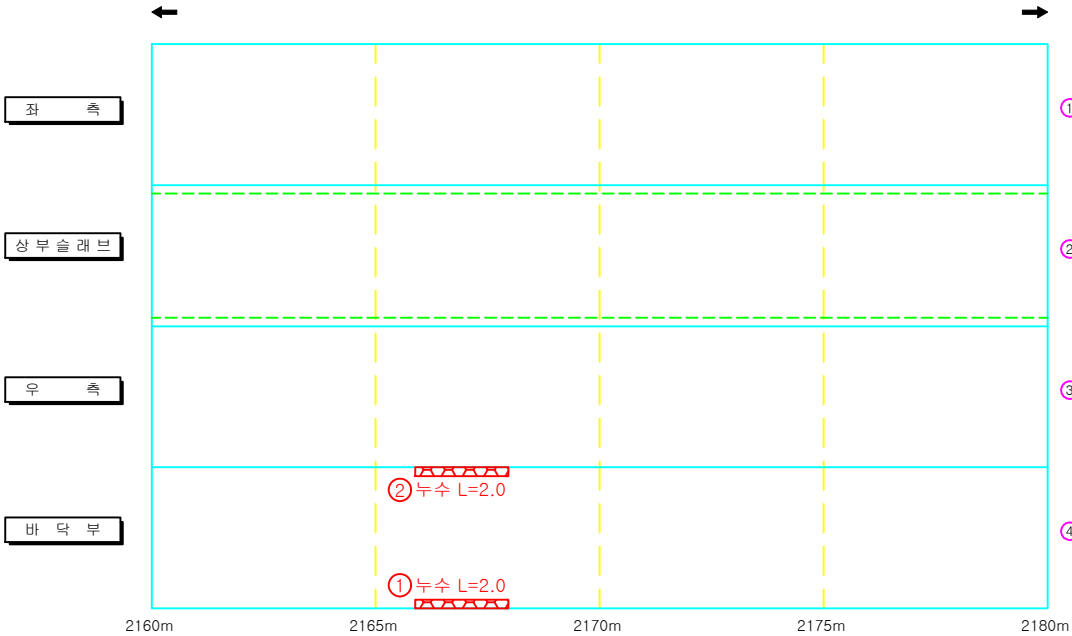
| 번호 | 손상내용 | 손상현황 | | | 단위 | 손상<br>물량 | 비 고 |
|---|---|---|---|---|---|---|---|
| 1 | 누수 | | 2.0 | 1 | m | 2.00 | |
| 2 | 누수 | | 2.0 | 1 | m | 2.00 | |

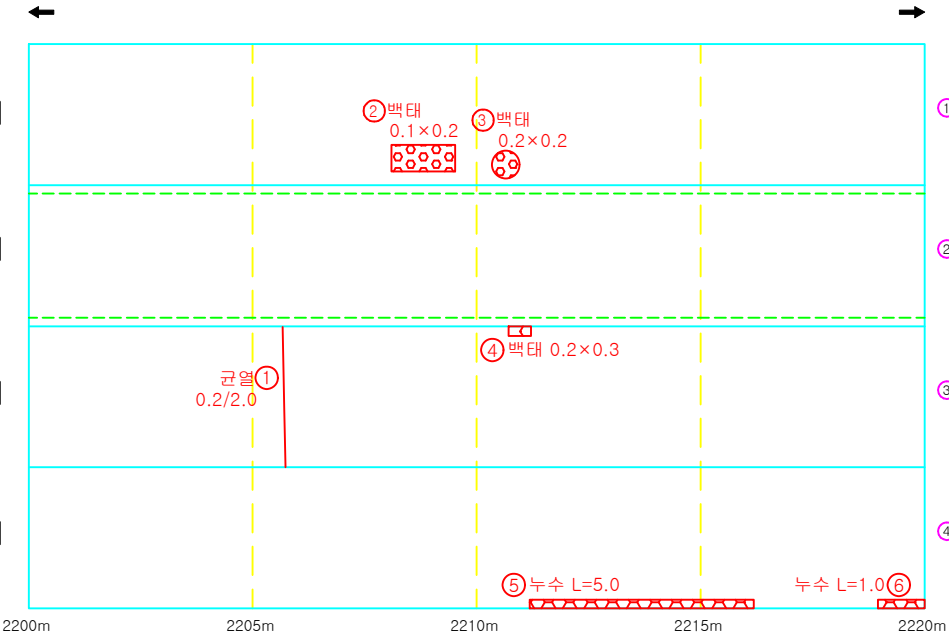
| 사석이완 사석탈락 | 세굴 | 강재부식 | 기타 | 망도번호 신김포-신파주 - 110 |

| 번호 | 손상내용 | 손상현황 | | | 단위 | 손상<br>물량 | 비 고 |
|---|---|---|---|---|---|---|---|
| 1 | 균열 | 0.2 | 2.0 | 1 | m | 2.00 | |
| 5 | 누수 | | 5.0 | 1 | m | 5.00 | |
| 6 | 누수 | | 1.0 | 1 | m | 1.00 | |

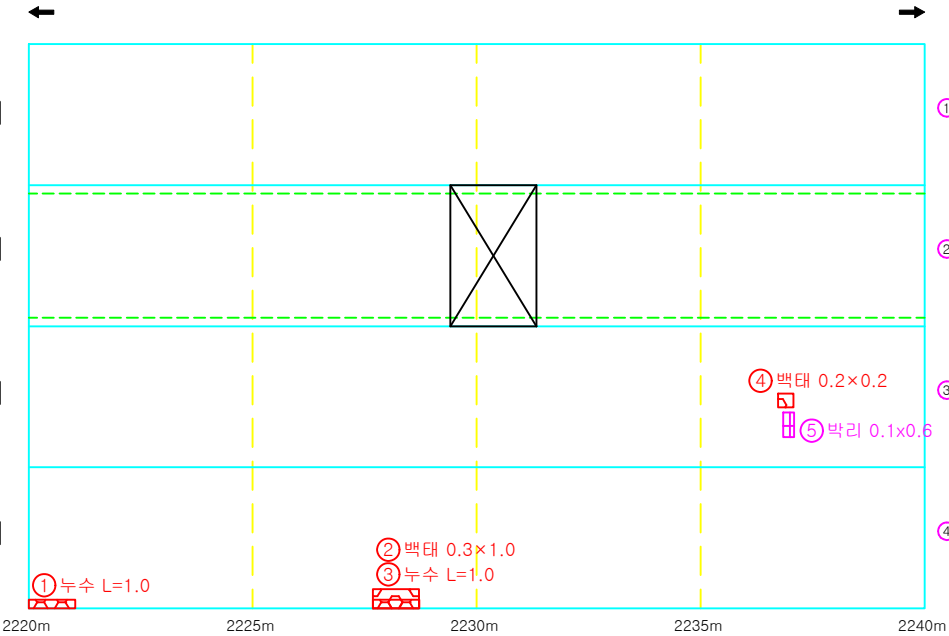
| 사석이완 사석탈락 | 세굴 | 강재부식 | 기타 | 망도번호 신김포-신파주 - 111 |

| 번호 | 손상내용 | 손상현황 | | | 단위 | 손상<br>물량 | 비 고 |
|---|---|---|---|---|---|---|---|
| 1 | 누수 | | 1.0 | 1 | m | 1.00 | |
| 3 | 누수 | | 1.0 | 1 | m | 1.00 | |

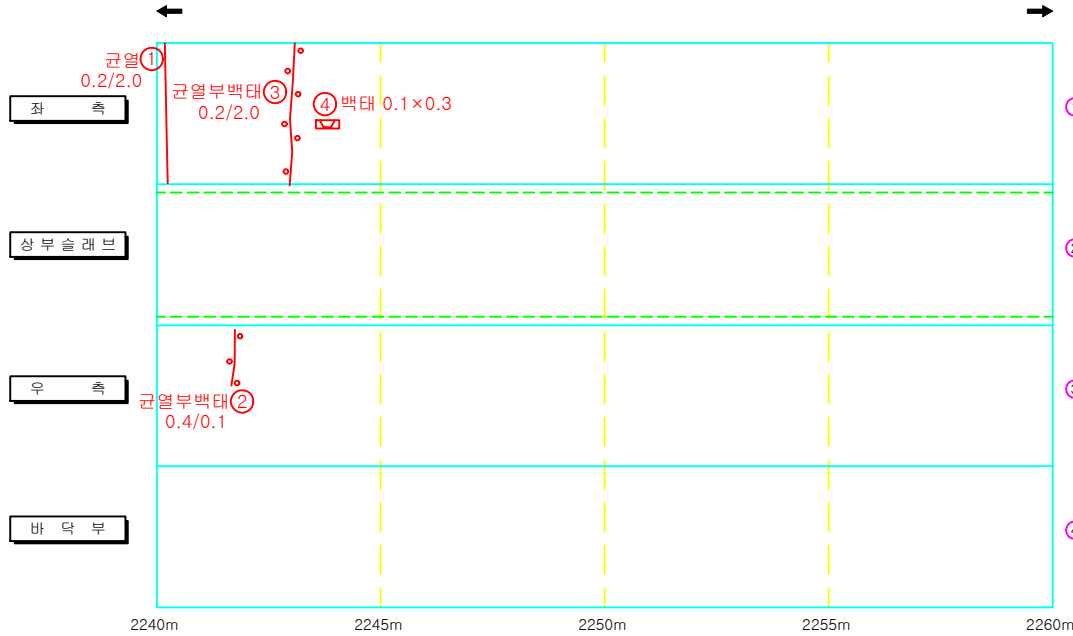
| 사석이완 사석탈락 | 세굴 | 강재부식 | 기타 | 망도번호 신김포-신파주 - 112 |

| 번호 | 손상내용 | 손상현황 | | | 단위 | 손상물량 | 비고 |
|---|---|---|---|---|---|---|---|
| 1 | 균열 | 0.2 | 2.0 | 1 | m | 2.00 | |
| 2 | 균열부백태 | 0.1 | 1.0 | 1 | m | 1.00 | |
| 3 | 균열부백태 | 0.2 | 2.0 | 1 | m | 2.00 | |

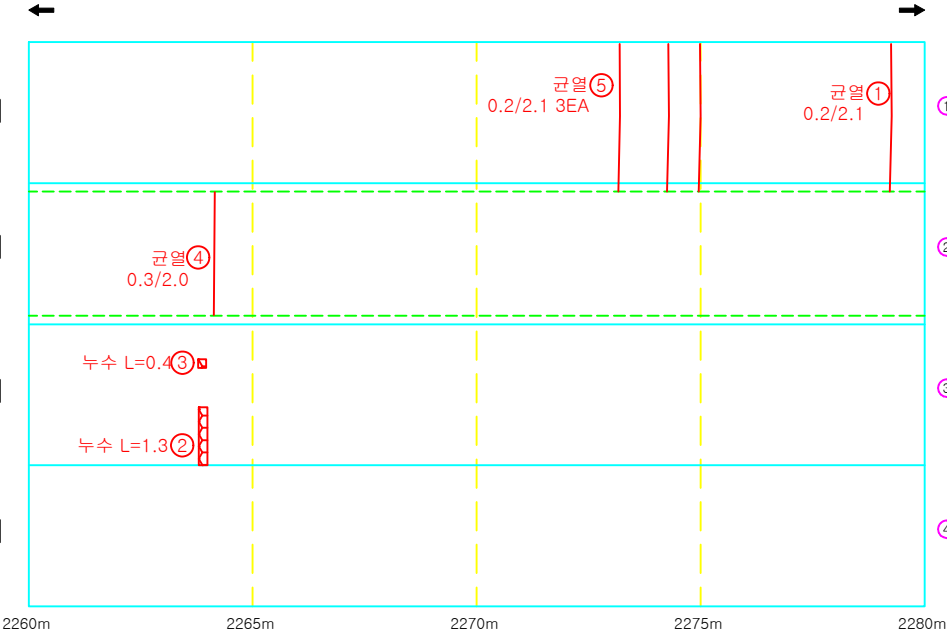
| 사석이완<br>사석탈락 | 세굴 | 강재부식 | 기타 | 망도번호<br>신김포-신파주 - 113 |

| 번호 | 손상내용 | 손상현황 | | | 단위 | 손상<br>물량 | 비 고 |
|---|---|---|---|---|---|---|---|
| 1 | 균열 | 0.2 | 2.1 | 1 | m | 2.10 | |
| 2 | 누수 | | 1.3 | 1 | m | 1.30 | |
| 3 | 누수 | | 0.4 | 1 | m | 0.40 | |
| 4 | 균열 | 0.3 | 2.0 | 1 | m | 2.00 | |
| 5 | 균열 | 0.2 | 2.1 | 3 | m | 6.30 | |

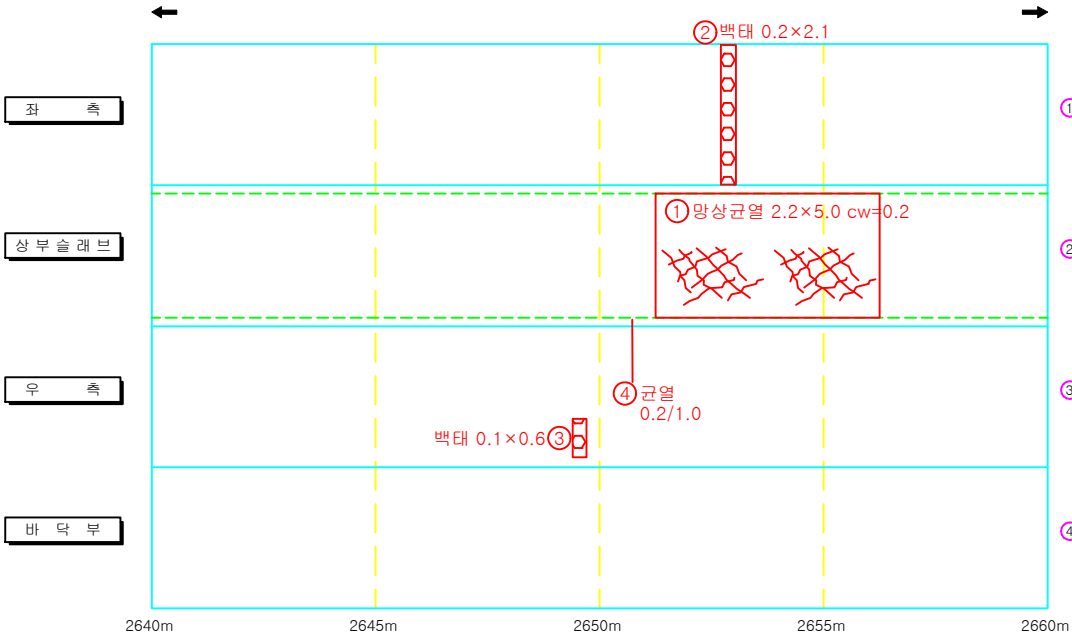
동역영 2023년 경기북부 송전전력구, 면을 청밀안전점검 구역  
동역사 케이아이엠(주)  
점검일자 2023.06  
망도번호 신김포-신파주 - 133

| 번호 | 손상내용 | 손상현황 | | | 단위 | 손상<br>수량 | 비 고 |
|---|---|---|---|---|---|---|---|
| 1 | 망상균열 | 2.2 | 5.0 | 1 | ㎡ | 11.00 | cw=0.2 |
| 4 | 균열 | 0.2 | 1.0 | 1 | m | 1.00 | |

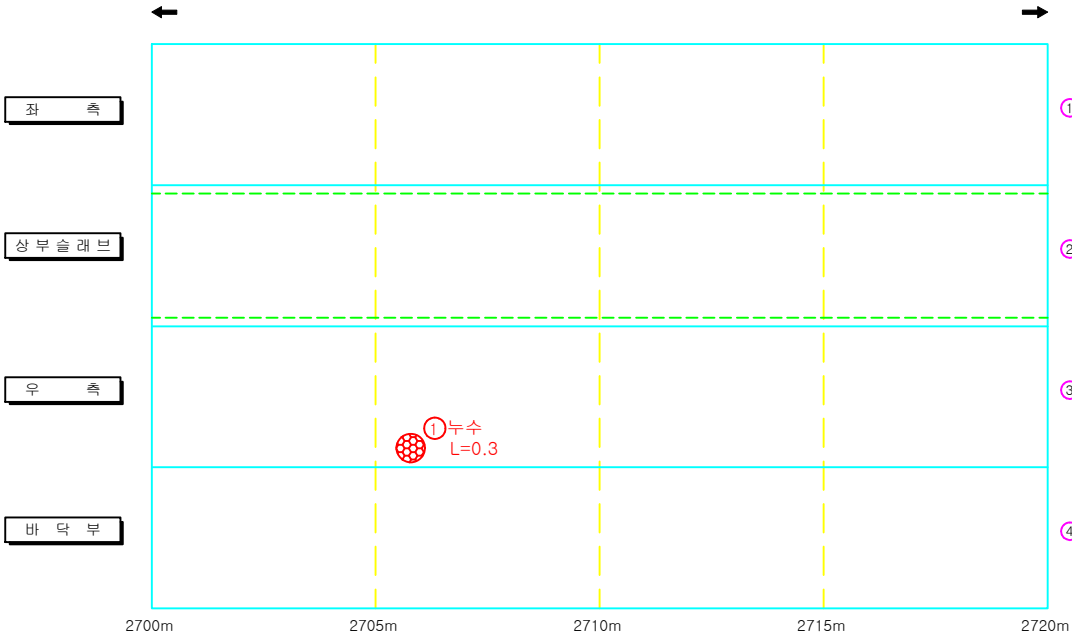
| 사석이완<br>사석탈락 | 세굴 | 강재부식 | 기타 | 망도번호<br>신김포-신파주 - 136 |

| 번호 | 손상내용 | 손상현황 | | | 단위 | 손상<br>물량 | 비 고 |
|---|---|---|---|---|---|---|---|
| 1 | 누수 | | 0.3 | 1 | m | 0.30 | |

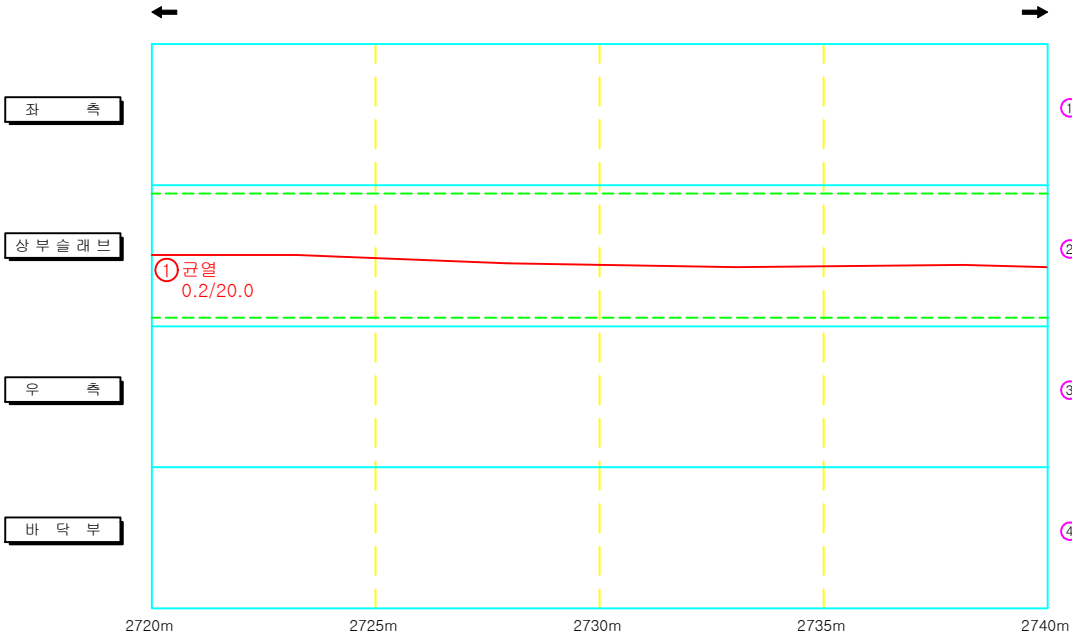
| 사석이완<br>사석탈락 | 세굴 | 강재부식 | 기타 | 망도번호<br>신김포-신파주 - 137 |

| 번호 | 손상내용 | 손상현황 | | | 단위 | 손상<br>물량 | 비 고 |
|---|---|---|---|---|---|---|---|
| 1 | 균열 | 0.2 | 20.0 | 1 | m | 20.00 | |

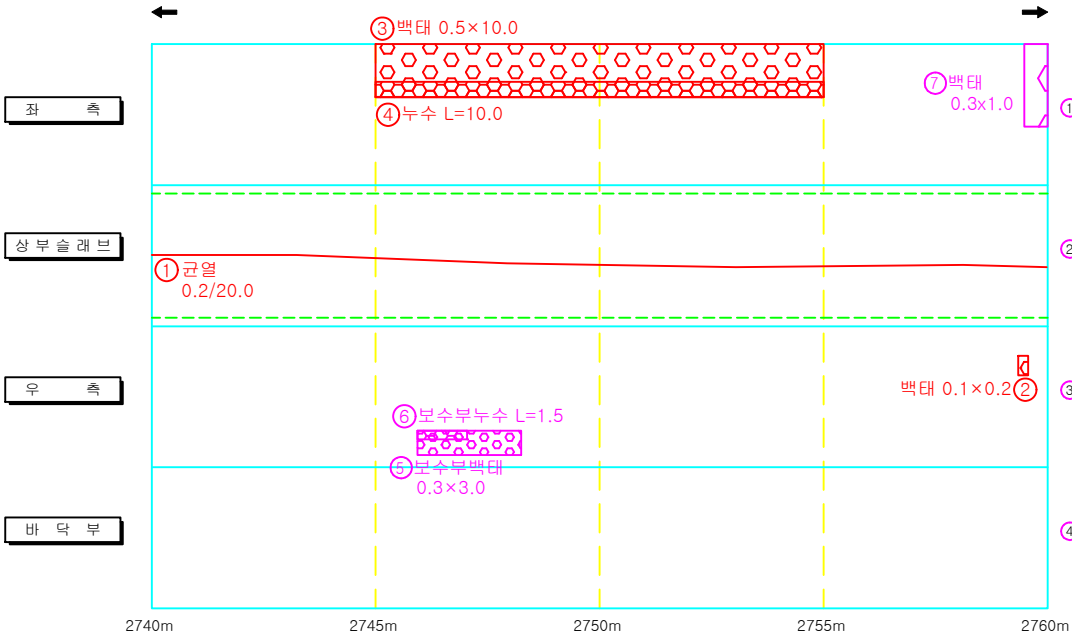
| 사석이완<br>사석탈락 | 세굴 | 강재부식 | 기타 | 망도번호<br>신김포-신파주 - 138 |

| 번호 | 손상내용 | 손상현황 | | | 단위 | 손상<br>물량 | 비 고 |
|---|---|---|---|---|---|---|---|
| 1 | 균열 | 0.2 | 20.0 | 1 | m | 20.00 | |
| 4 | 누수 | | 10.0 | 1 | m | 10.00 | |
| 6 | 보수부누수 | | 1.5 | 1 | m | 1.50 | |

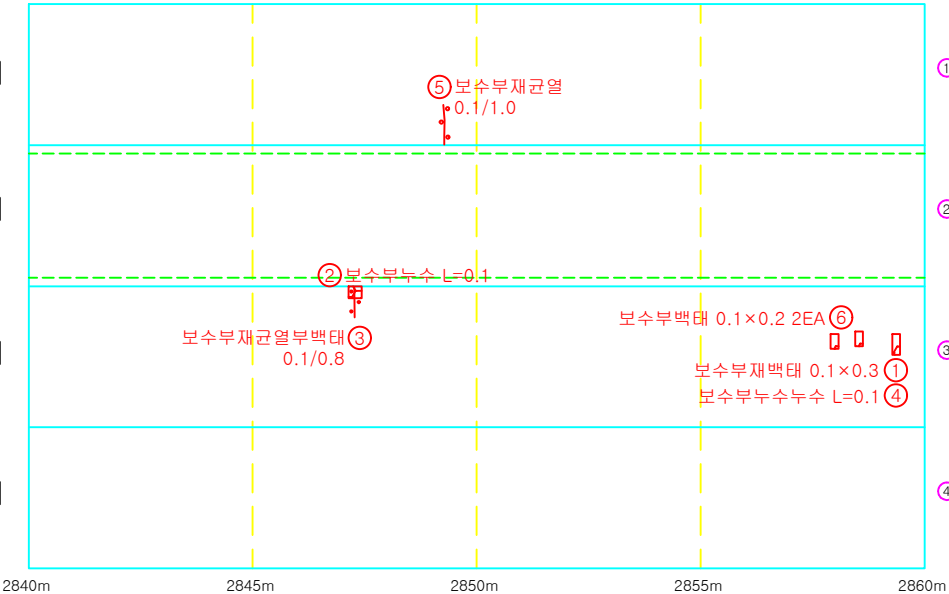
| 사석이완<br>사석탈락 | 세굴 | 강재부식 | 기타 | 망도번호<br>신김포-신파주 - 143 |

| 번호 | 손상내용 | 손상현황 | | | 단위 | 손상<br>물량 | 비 고 |
|---|---|---|---|---|---|---|---|
| 2 | 누수 | | 0.1 | 1 | m | 0.10 | |
| 3 | 균열부벽태 | 0.1 | 0.8 | 1 | m | 0.80 | |
| 4 | 보수부누수 | | 0.1 | 1 | m | 0.10 | |
| 5 | 보수부재균열 | 0.1 | 1.0 | 1 | m | 1.00 | |

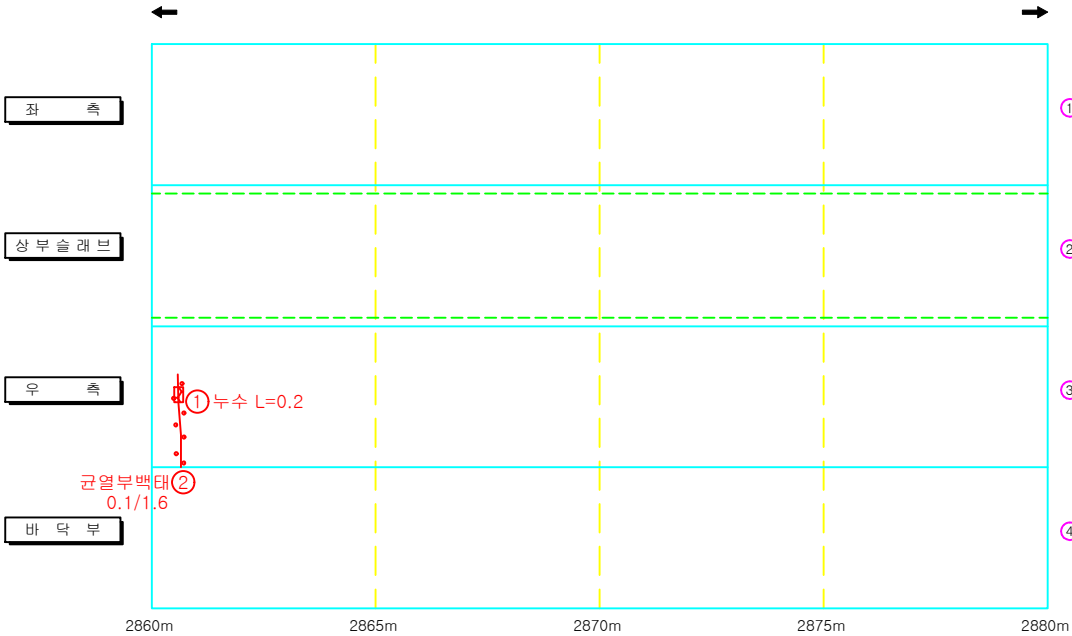
| 사석이완 사석탈락 | 세굴 | 강재부식 | 기타 | 망도영호 신김포-신파주 - 144 |

| 번호 | 손상내용 | 손상현황 | | | 단위 | 손상<br>물량 | 비 고 |
|---|---|---|---|---|---|---|---|
| 1 | 누수 | | 0.2 | 1 | m | 0.20 | |
| 2 | 균열부백태 | 0.1 | 1.6 | 1 | m | 1.60 | |

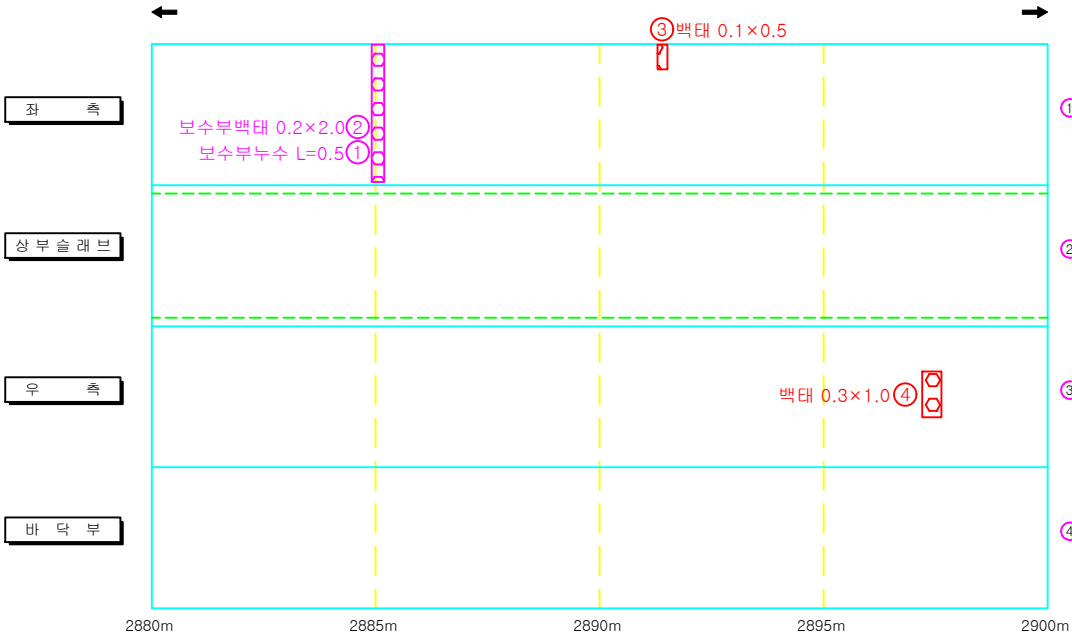
| 사석이완 사석탈락 | 세굴 | 강재부식 | 기타 | 망도번호 신김포-신파주 - 145 |

| 번호 | 손상내용 | 손상현황 | | | 단위 | 손상<br>물량 | 비 고 |
|---|---|---|---|---|---|---|---|
| 1 | 보수부누수 | | 0.5 | 1 | m | 0.50 | |

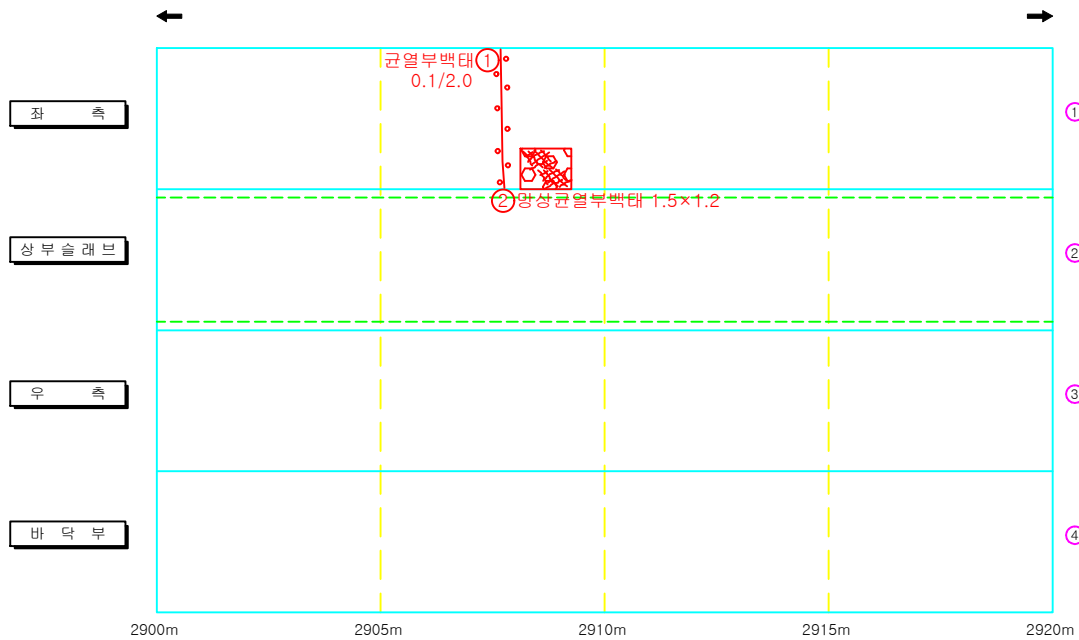
| 사석이완 사석탈락 | 세굴 | 강재부식 | 기타 | 망도번호 신김포-신파주 - 146 |

| 번호 | 손상내용 | 손상현황 | | | 단위 | 손상<br>물량 | 비 고 |
|---|---|---|---|---|---|---|---|
| 1 | 균열부백태 | 0.1 | 2.0 | 1 | m | 2.00 | |
| 2 | 망상균열부백태 | 1.5 | 1.2 | 1 | m <sup>2</sup> | 1.80 | |

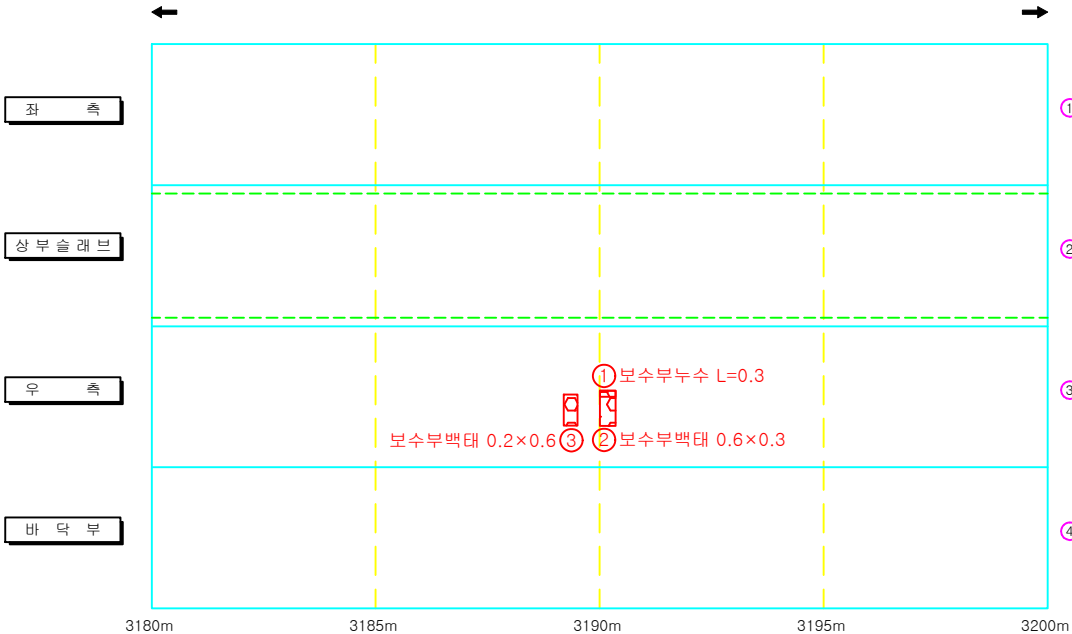
동역영  
2023년 경기북부 송전전력구,  
면출 청밀안전점검 결과  
용역사  
케이아이엠(주)  
점검일자  
2023.06  
망도번호  
신김포-신파주 - 160

| 번호 | 손상내용 | 손상현황 | | | 단위 | 손상<br>물량 | 비 고 |
|---|---|---|---|---|---|---|---|
| 1 | 보수부 누수 | | 0.3 | 1 | m | 0.30 | |

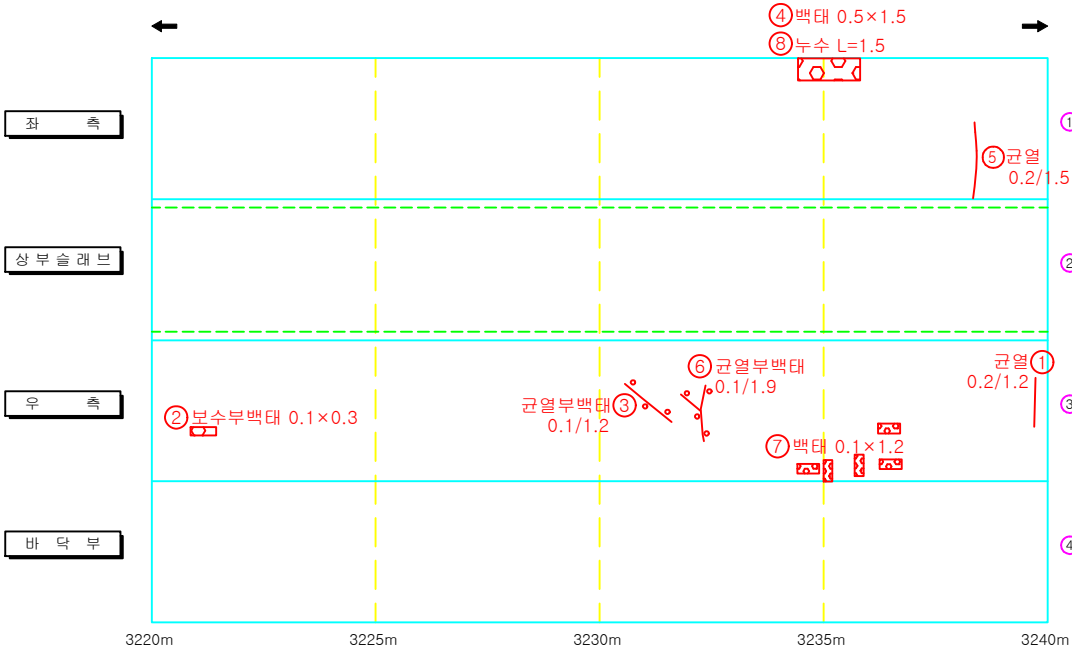
| 번호 | 손상내용 | 손상현황 | | | 단위 | 손상<br>수량 | 비 고 |
|---|---|---|---|---|---|---|---|
| 1 | 균열 | 0.2 | 1.2 | 1 | m | 1.20 | |
| 3 | 균열부백태 | 0.1 | 1.2 | 1 | m | 1.20 | |
| 5 | 균열 | 0.2 | 1.5 | 1 | m | 1.50 | |
| 6 | 균열부백태 | 0.1 | 1.9 | 1 | m | 1.90 | |
| 8 | 누수 | | 1.5 | 1 | m | 1.50 | |

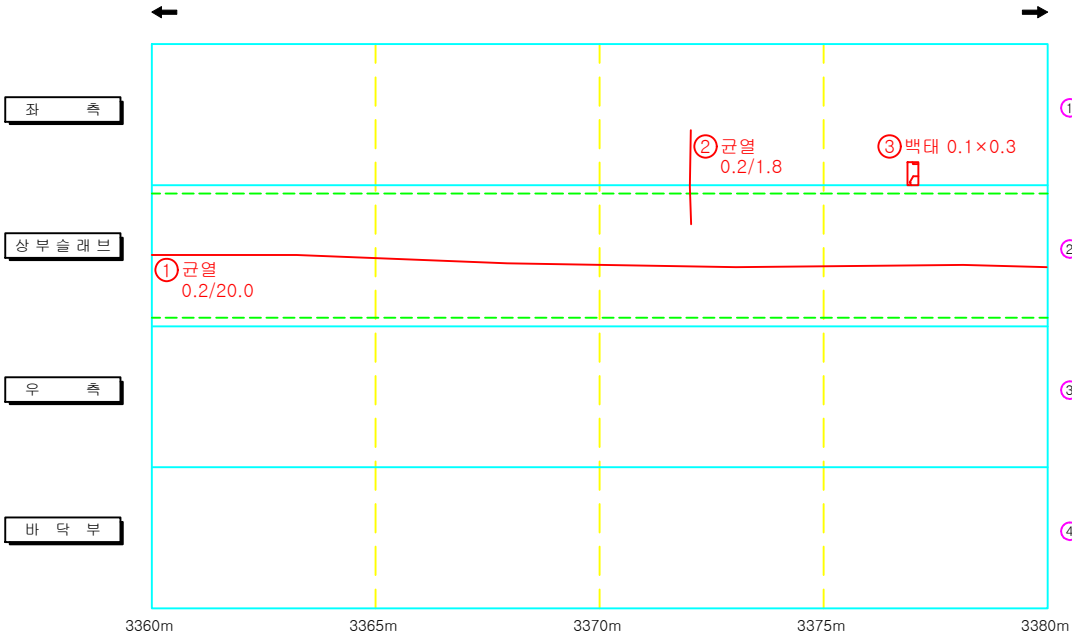
| 사석이완<br>사석탈락 | 세굴 | 강재부식 | 기타 | 망도번호<br>신김포-신파주 - 168 |

| 번호 | 손상내용 | 손상현황 | | | 단위 | 손상<br>물량 | 비 고 |
|---|---|---|---|---|---|---|---|
| 1 | 균열 | 0.2 | 20.0 | 1 | m | 20.00 | |
| 2 | 균열 | 0.2 | 1.8 | 1 | m | 1.80 | |
