| 과<br>목 | CW 0.2 | 간 열 | 망상근육 | 재료변리 | 편경,<br>편중 | 용역명<br>2023년 경기도부수 운전전력구.<br>태백점밀양전점관 용역 |

| CW 0.2 균열 | 망상균열 | 재료분리 | 편형, 공동 | 동역영<br>2023년 경기북부 송전전력구,<br>면출 청밀안전점검 결과 |

손상 현황 표

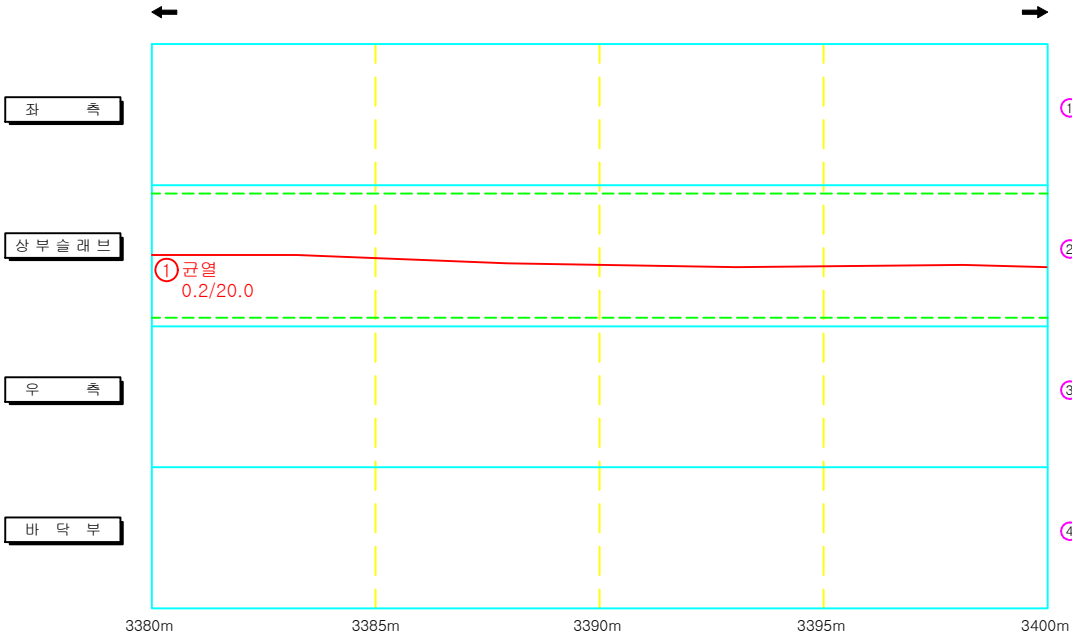
| 범<br>례 | 손상현황 | | | | 비고 |
|---|---|---|---|---|---|
| | 사석이완 사석탈락 | 세굴 | 강재부식 | 기타 | 망도영호 신김포-신파주 - 169 |

| 번호 | 손상내용 | 손상현황 | | | 단위 | 손상<br>물량 | 비 고 |
|---|---|---|---|---|---|---|---|
| 1 | 균열 | 0.2 | 20.0 | 1 | m | 20.00 | |

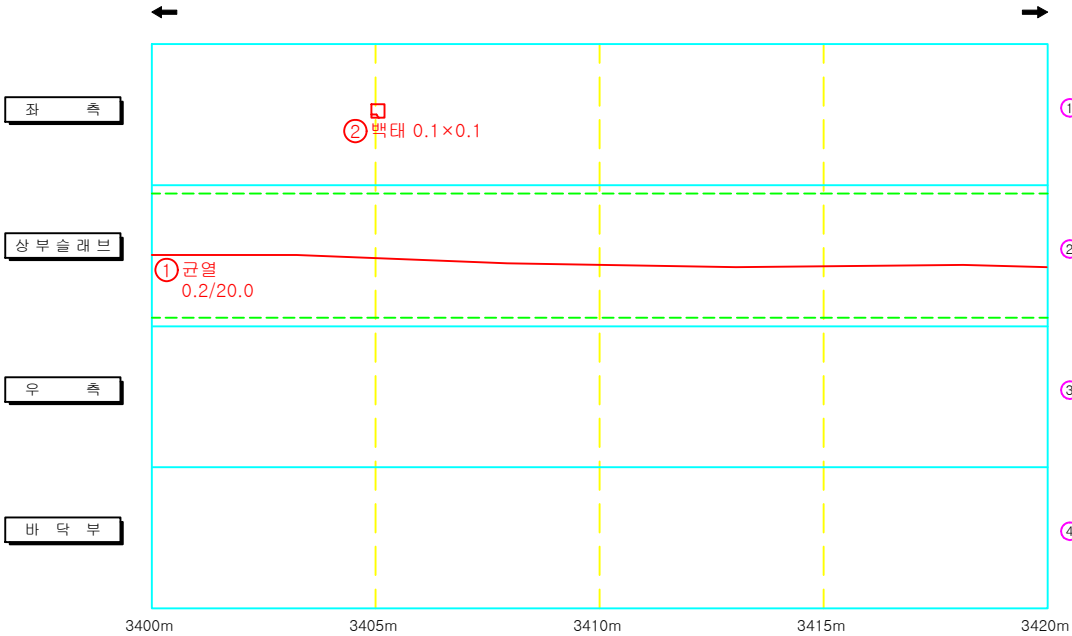
| 사석이완<br>사석탈락 | 세굴 | 강재부식 | 기타 | 망역영역<br>신김포-신파주 - 170 |

| 번호 | 손상내용 | 손상현황 | | | 단위 | 손상<br>물량 | 비 고 |
|---|---|---|---|---|---|---|---|
| 1 | 균열 | 0.2 | 20.0 | 1 | m | 20.00 | |

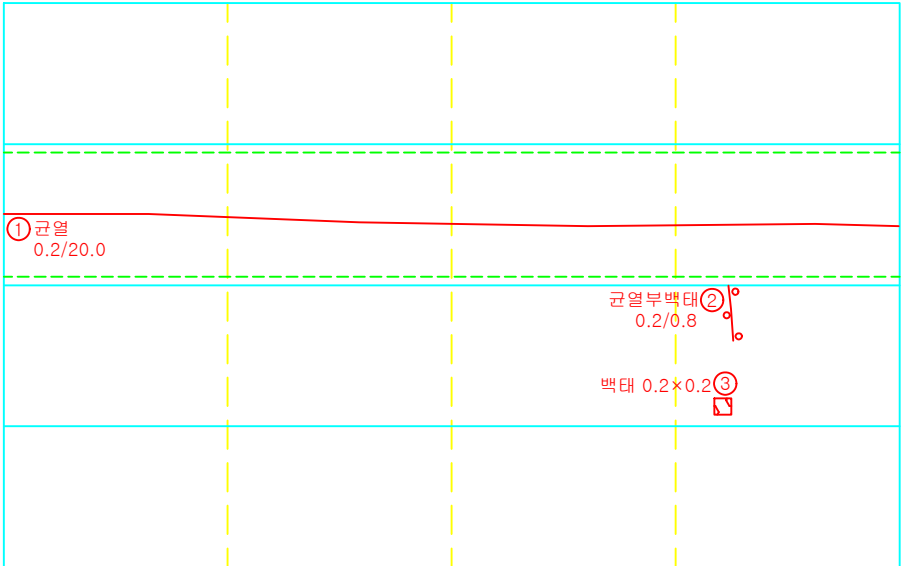
| 사석이완<br>사석탈락 | 세굴 | 강재부식 | 기타 | 망도번호<br>신김포-신파주 - 171 |

| 번호 | 손상내용 | 손상현황 | | | 단위 | 손상<br>물량 | 비 고 |
|---|---|---|---|---|---|---|---|
| 1 | 균열 | 0.2 | 20.0 | 1 | m | 20.00 | |
| 2 | 균열부백태 | 0.2 | 0.8 | 1 | m | 0.80 | |

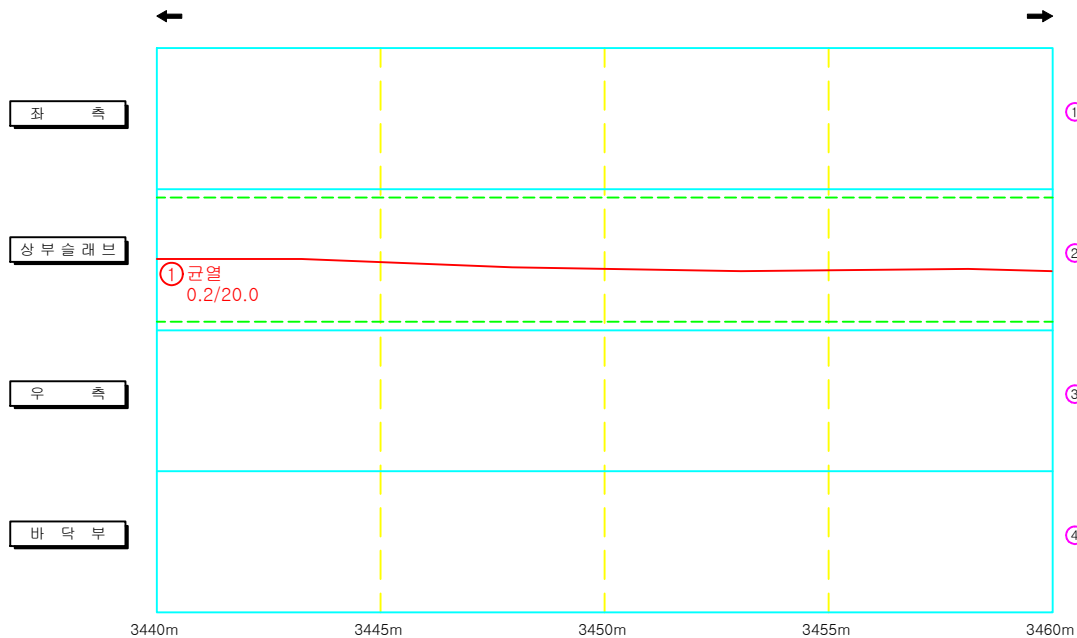
| 사석이완<br>사석탈락 | 세굴 | 강재부식 | 기타 | 망도번호<br>신김포-신파주 - 172 |

| 번호 | 손상내용 | 손상현황 | | | 단위 | 손상<br>물량 | 비 고 |
|---|---|---|---|---|---|---|---|
| 1 | 균열 | 0.2 | 20.0 | 1 | m | 20.00 | |

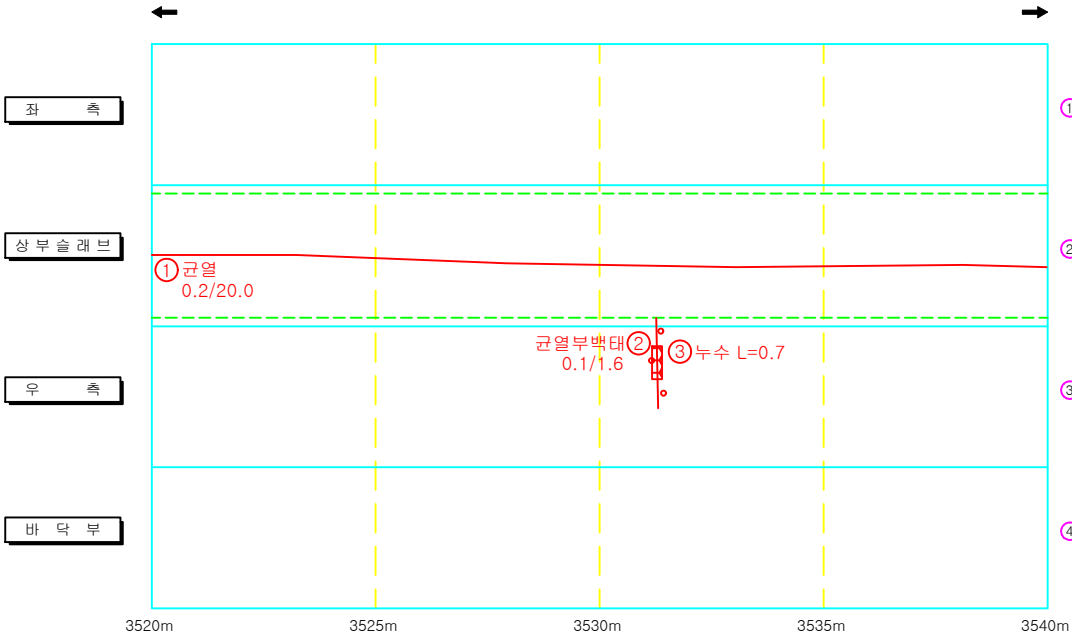
| 사석이완 사석탈락 | 세굴 | 강재부식 | 기타 | 망도번호 신김포-신파주 - 176 |

| 번호 | 손상내용 | 손상현황 | | | 단위 | 손상<br>물량 | 비 고 |
|---|---|---|---|---|---|---|---|
| 1 | 균열 | 0.2 | 20.0 | 1 | m | 20.00 | |
| 2 | 균열부백태 | 0.1 | 1.6 | 1 | m | 1.60 | |
| 3 | 누수 | | 0.7 | 1 | m | 0.70 | |

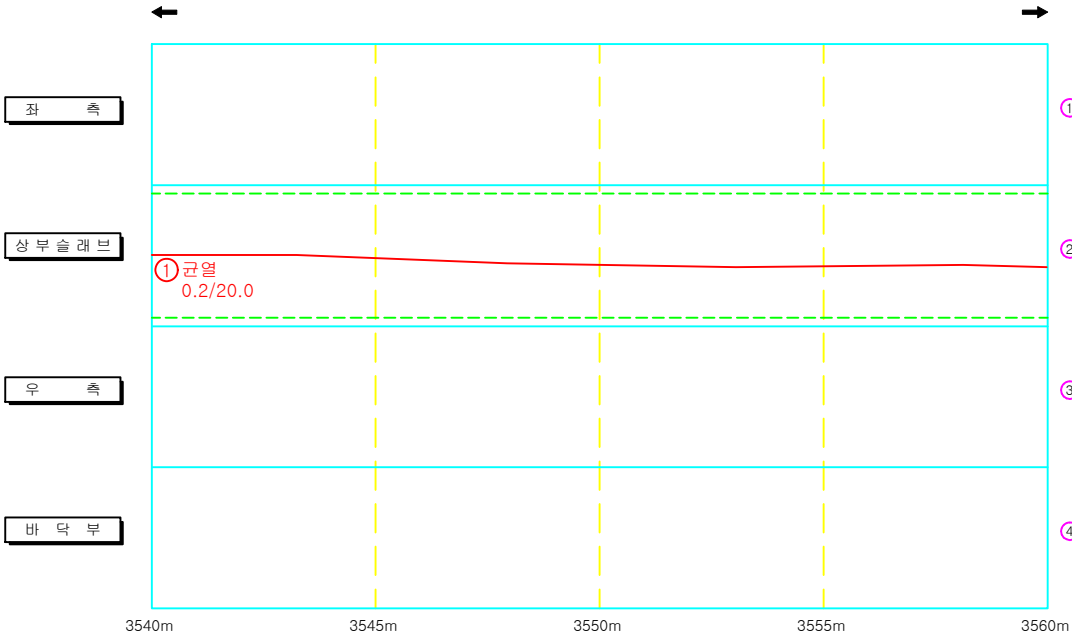
| 사석이완<br>사석탈락 | 세굴 | 강재부식 | 기타 | 망도번호<br>신김포-신파주 - 177 |

| 번호 | 손상내용 | 손상현황 | | | 단위 | 손상<br>물량 | 비 고 |
|---|---|---|---|---|---|---|---|
| 1 | 균열 | 0.2 | 20.0 | 1 | m | 20.00 | |

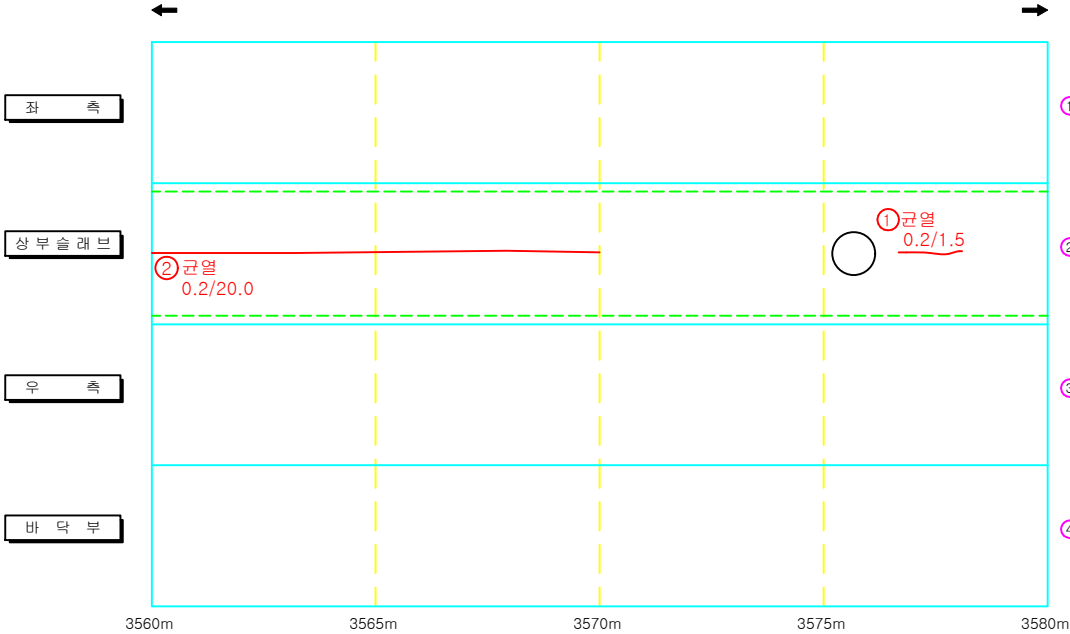
| 사석이완<br>사석탈락 | 세굴 | 강재부식 | 기타 | 망도번호<br>신김포-신파주 - 178 |

| 번호 | 손상내용 | 손상현황 | | | 단위 | 손상<br>물량 | 비 고 |
|---|---|---|---|---|---|---|---|
| 1 | 균열 | 0.2 | 1.5 | 1 | m | 1.50 | |
| 2 | 균열 | 0.2 | 20.0 | 1 | m | 20.00 | |

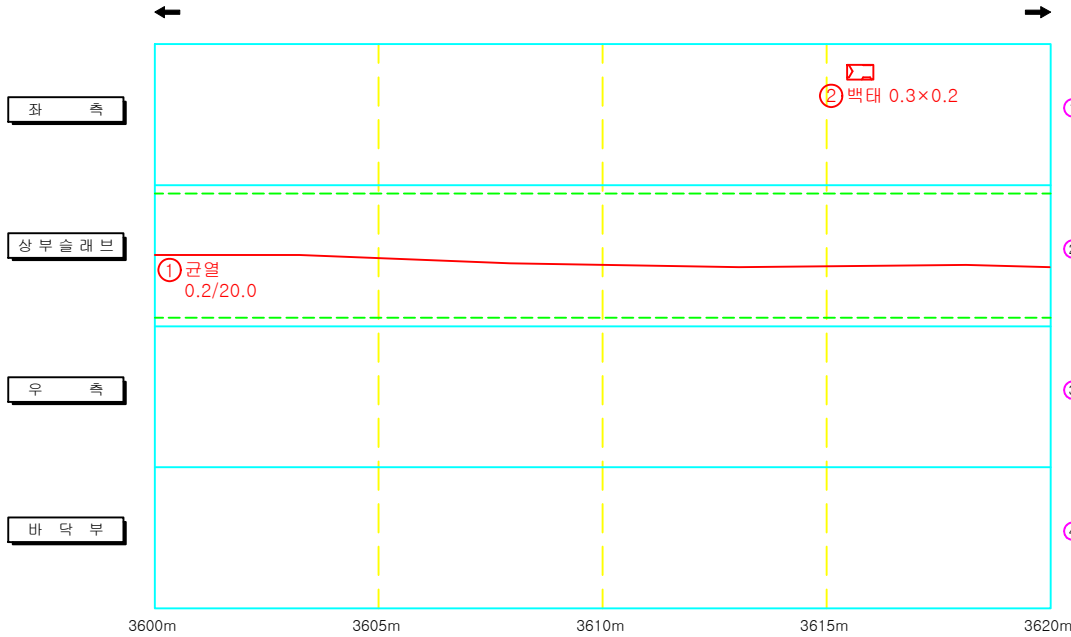
| 사석이완<br>사석탈락 | 세굴 | 강재부식 | 기타 | 망도번호<br>신김포-신파주 - 180 |

| 번호 | 손상내용 | 손상현황 | | | 단위 | 손상<br>물량 | 비 고 |
|---|---|---|---|---|---|---|---|
| 1 | 균열 | 0.2 | 20.0 | 1 | m | 20.00 | |

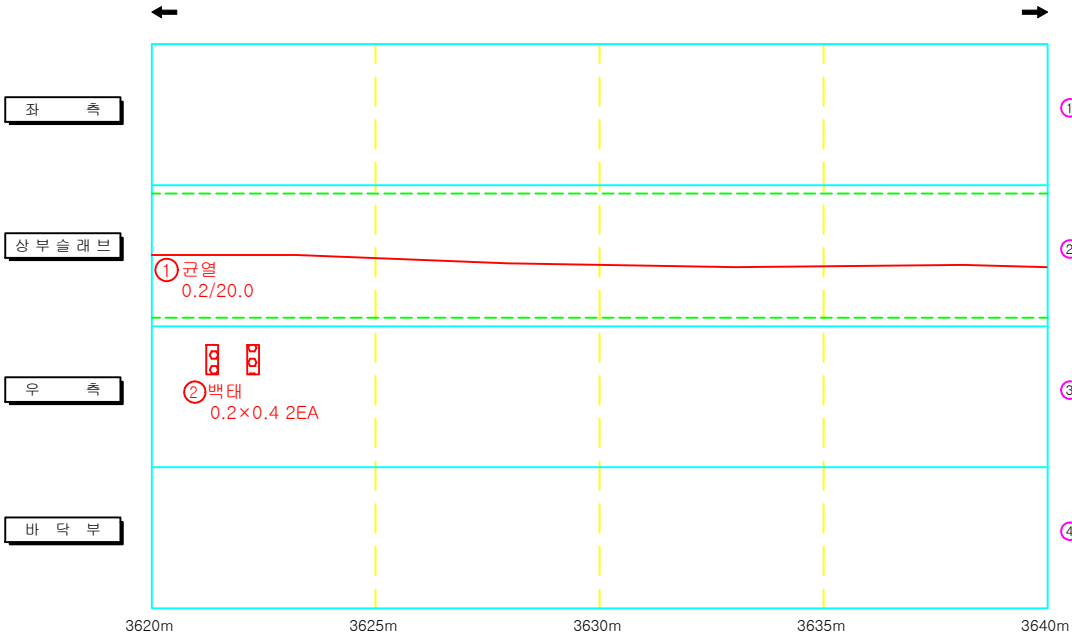
| 사석이완<br>사석탈락 | 세굴 | 강재부식 | 기타 | 망도번호<br>신김포-신파주 - 181 |

| 번호 | 손상내용 | 손상현황 | | | 단위 | 손상<br>물량 | 비 고 |
|---|---|---|---|---|---|---|---|
| 1 | 균열 | 0.2 | 20.0 | 1 | m | 20.00 | |

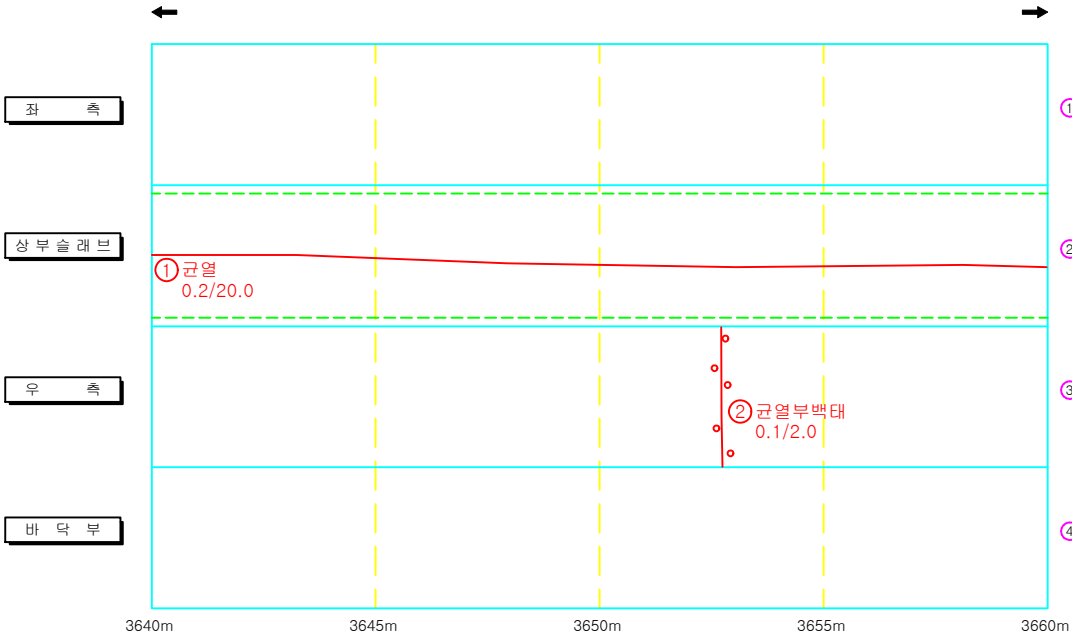
| 사석이완 사석탈락 | 세굴 | 강재부식 | 기타 | 망도영호 신김포-신파주 - 182 |

| 번호 | 손상내용 | 손상현황 | | | 단위 | 손상<br>수량 | 비 고 |
|---|---|---|---|---|---|---|---|
| 1 | 균열 | 0.2 | 20.0 | 1 | m | 20.00 | |
| 2 | 균열부백태 | 0.1 | 2.0 | 1 | m | 2.00 | |

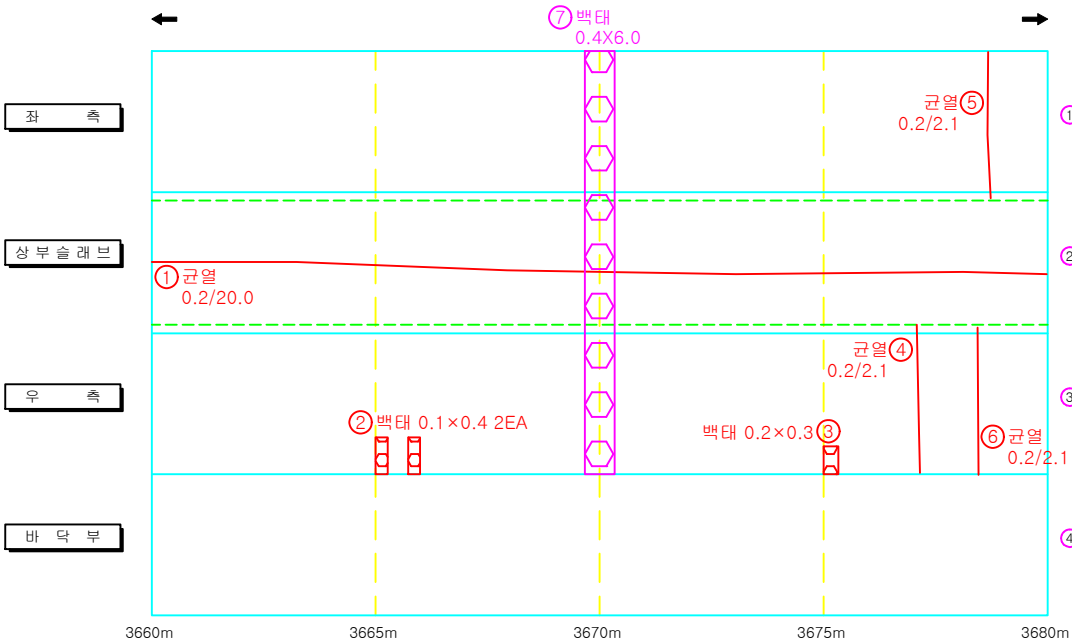
| 사석이완<br>사석탈락 | 세굴 | 강재부식 | 기타 | 망도번호<br>신김포-신파주 - 183 |

| 번호 | 손상내용 | 손상현황 | | | 단위 | 손상<br>물량 | 비 고 |
|---|---|---|---|---|---|---|---|
| 1 | 균열 | 0.2 | 20.0 | 1 | m | 20.00 | |
| 4 | 균열 | 0.2 | 2.1 | 1 | m | 2.10 | |
| 5 | 균열 | 0.2 | 2.1 | 1 | m | 2.10 | |
| 6 | 균열 | 0.2 | 2.1 | 1 | m | 2.10 | |

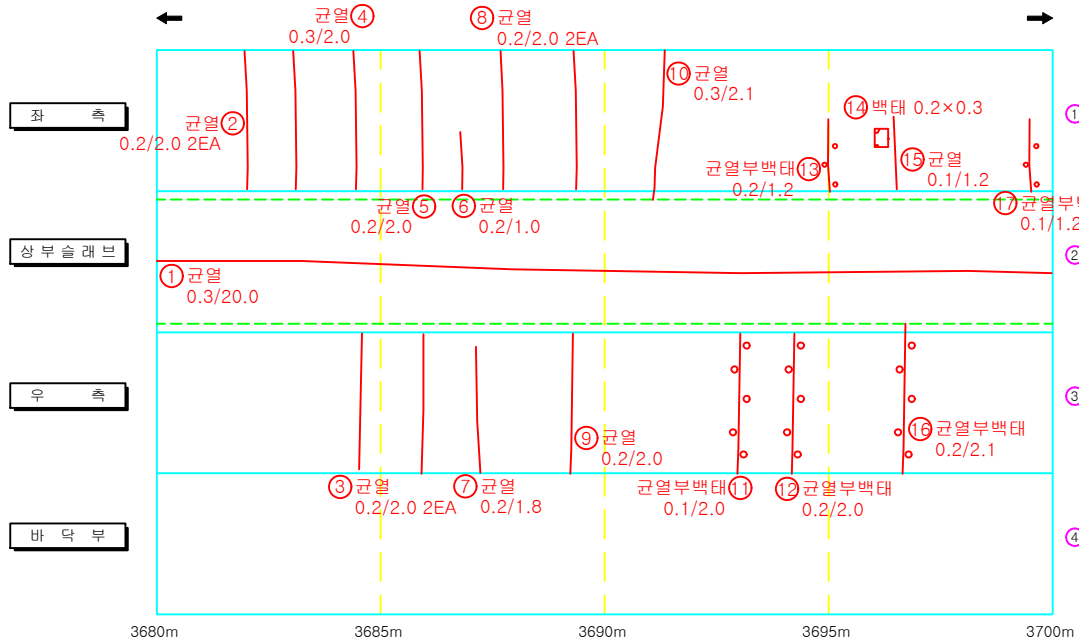
| 사석이완<br>사석탈락 | 세굴 | 강재부식 | 기타 | 망도번호<br>신김포-신파주 - 184 |

| 번호 | 손상내용 | 손상현황 | | | 단위 | 손상<br>물량 | 비 고 |
|---|---|---|---|---|---|---|---|
| 1 | 균열 | 0.3 | 20.0 | 1 | m | 20.00 | |
| 2 | 균열 | 0.2 | 2.0 | 2 | m | 4.00 | |
| 3 | 균열 | 0.2 | 2.0 | 2 | m | 4.00 | |
| 4 | 균열 | 0.3 | 2.0 | 1 | m | 2.00 | |
| 5 | 균열 | 0.2 | 2.0 | 1 | m | 2.00 | |
| 6 | 균열 | 0.2 | 1.0 | 1 | m | 1.00 | |
| 7 | 균열 | 0.2 | 1.8 | 1 | m | 1.80 | |
| 8 | 균열 | 0.2 | 2.0 | 2 | m | 4.00 | |
| 9 | 균열 | 0.2 | 2.0 | 1 | m | 2.00 | |
| 10 | 균열 | 0.3 | 2.1 | 1 | m | 2.10 | |
| 11 | 균열부백태 | 0.1 | 2.0 | 1 | m | 2.00 | |
| 12 | 균열부백태 | 0.2 | 2.0 | 1 | m | 2.00 | |
| 13 | 균열부백태 | 0.2 | 1.2 | 1 | m | 1.20 | |
| 15 | 균열 | 0.1 | 1.2 | 1 | m | 1.20 | |
| 16 | 균열부백태 | 0.2 | 2.1 | 1 | m | 2.10 | |
| 17 | 균열부백태 | 0.1 | 1.2 | 1 | m | 1.20 | |

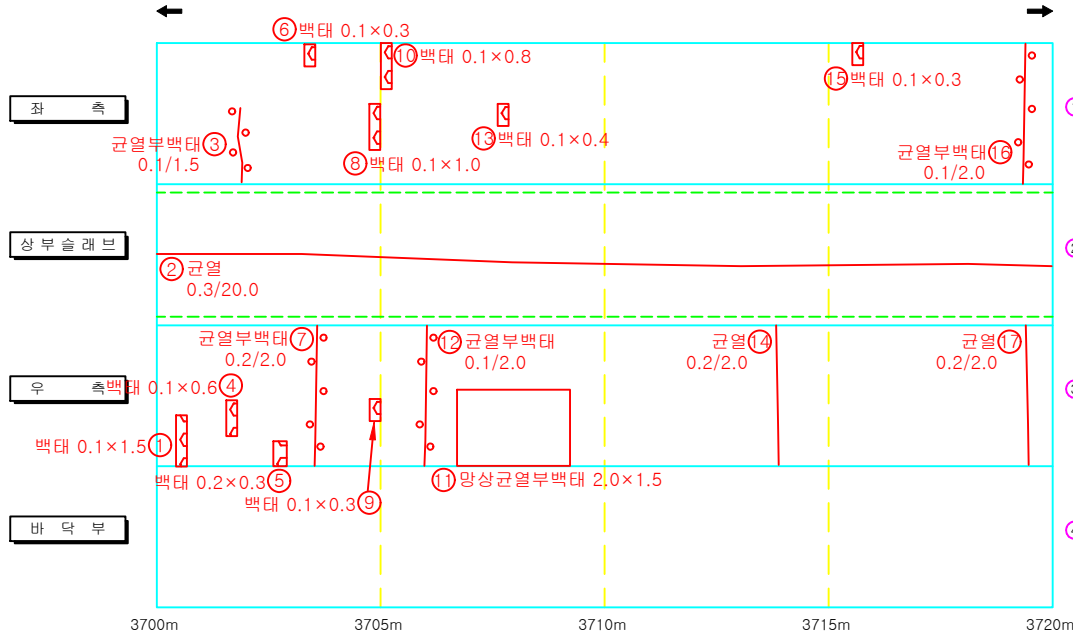
| | 사석이완<br>사석탈락 | 세굴 | 강재부식 | 기타 | 왕도면<br>신김포-신파주 - 185 |

| 번호 | 손상내용 | 손상현황 | | | 단위 | 손상물량 | 비고 |
|---|---|---|---|---|---|---|---|
| 2 | 균열 | 0.3 | 20.0 | 1 | m | 20.00 | |
| 3 | 균열부백태 | 0.1 | 1.5 | 1 | m | 1.50 | |
| 7 | 균열부백태 | 0.2 | 2.0 | 1 | m | 2.00 | |
| 11 | 망상균열부백태 | 2.0 | 1.5 | 1 | m <sup>2</sup> | 3.00 | |
| 12 | 균열부백태 | 0.1 | 2.0 | 1 | m | 2.00 | |
| 14 | 균열 | 0.2 | 2.0 | 1 | m | 2.00 | |
| 16 | 균열부백태 | 0.1 | 2.0 | 1 | m | 2.00 | |
| 17 | 균열 | 0.2 | 2.0 | 1 | m | 2.00 | |

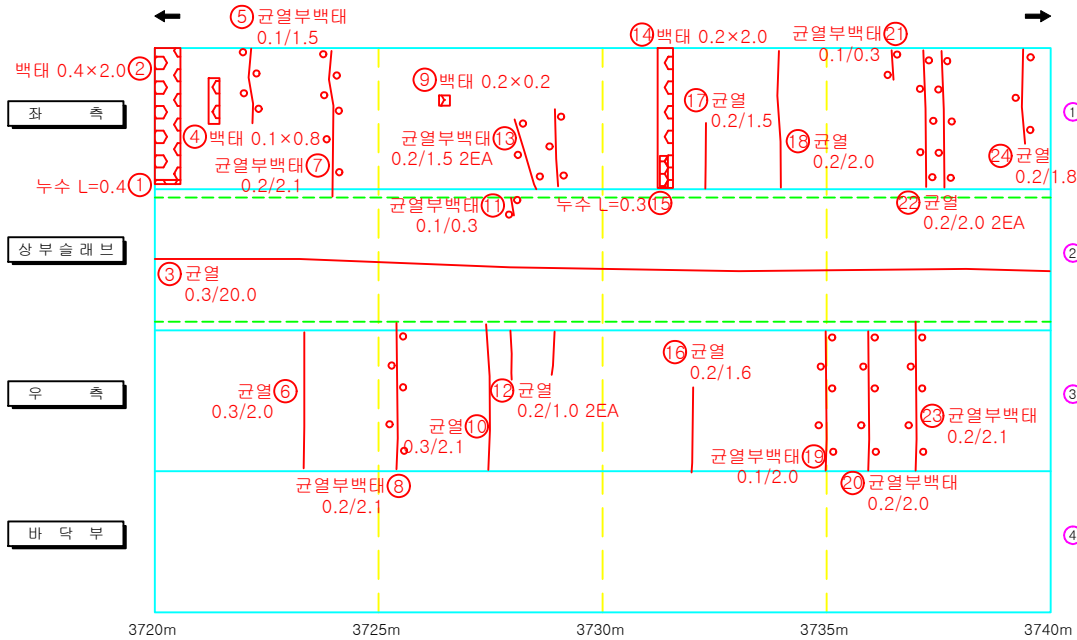
| 사석이완 사석탈락 | 세굴 | 강재부식 | 기타 | 망도영호 신김포-신파주 - 186 |

| 번호 | 손상내용 | 손상현황 | | | 단위 | 손상<br>물량 | 비 고 |
|---|---|---|---|---|---|---|---|
| 1 | 누수 | | 0.4 | 1 | m | 0.40 | |
| 3 | 균열 | 0.3 | 20.0 | 1 | m | 20.00 | |
| 5 | 균열부백태 | 0.1 | 1.5 | 1 | m | 1.50 | |
| 6 | 균열 | 0.3 | 2.0 | 1 | m | 2.00 | |
| 7 | 균열부백태 | 0.2 | 2.1 | 1 | m | 2.10 | |
| 8 | 균열부백태 | 0.2 | 2.1 | 1 | m | 2.10 | |
| 10 | 균열 | 0.3 | 2.1 | 1 | m | 2.10 | |
| 11 | 균열부백태 | 0.1 | 0.3 | 1 | m | 0.30 | |
| 12 | 균열 | 0.2 | 1.0 | 2 | m | 2.00 | |
| 13 | 균열부백태 | 0.2 | 1.5 | 2 | m | 3.00 | |
| 15 | 누수 | | 0.3 | 1 | m | 0.30 | |
| 16 | 균열 | 0.2 | 1.6 | 1 | m | 1.60 | |
| 17 | 균열 | 0.2 | 1.5 | 1 | m | 1.50 | |
| 18 | 균열 | 0.2 | 2.0 | 1 | m | 2.00 | |
| 19 | 균열부백태 | 0.1 | 2.0 | 1 | m | 2.00 | |
| 20 | 균열부백태 | 0.2 | 2.0 | 1 | m | 2.00 | |
| 21 | 균열부백태 | 0.1 | 0.3 | 1 | m | 0.30 | |
| 22 | 균열 | 0.2 | 2.0 | 2 | m | 4.00 | |
| 23 | 균열부백태 | 0.2 | 2.1 | 1 | m | 2.10 | |
| 24 | 균열 | 0.2 | 1.8 | 1 | m | 1.80 | |

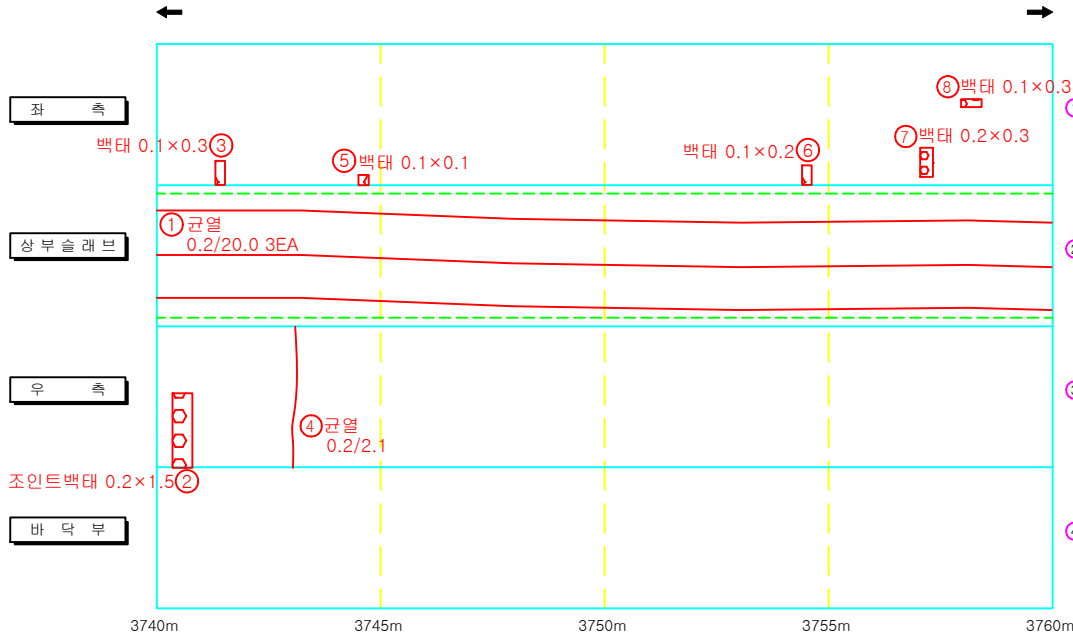
| 번호 | 손상내용 | 손상현황 | | | 단위 | 손상<br>물량 | 비 고 |
|---|---|---|---|---|---|---|---|
| 1 | 균열 | 0.2 | 20.0 | 3 | m | 60.00 | |
| 4 | 균열 | 0.2 | 2.1 | 1 | m | 2.10 | |

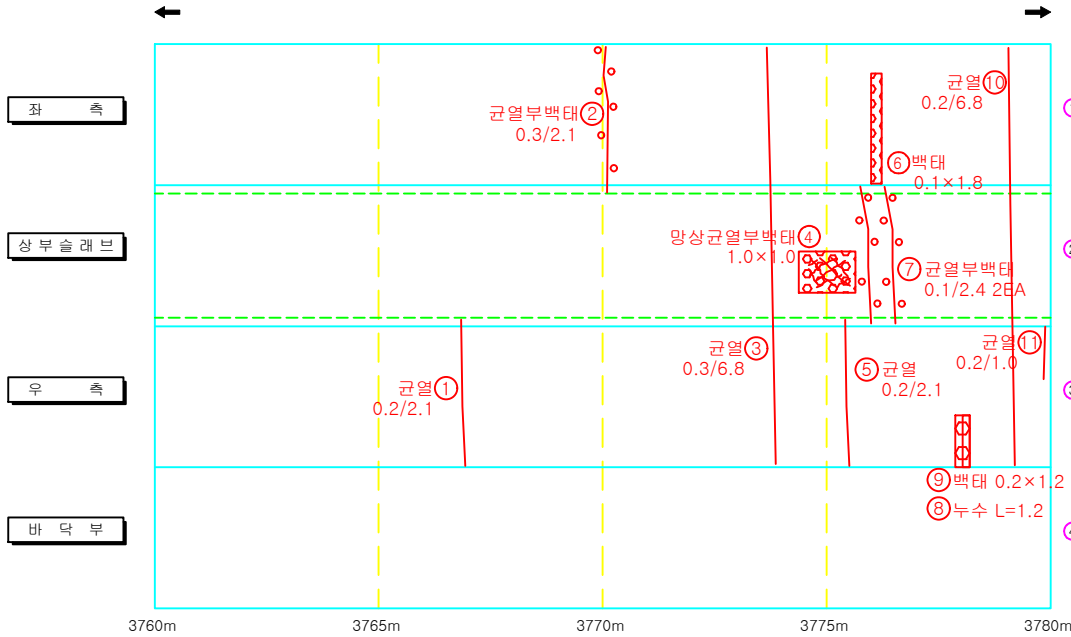
| 사석이완<br>사석탈락 | 세굴 | 강재부식 | 기타 | 망도번호<br>신김포-신파주 - 188 |

| 번호 | 손상내용 | 손상현황 | | | 단위 | 손상<br>물량 | 비 고 |
|---|---|---|---|---|---|---|---|
| 1 | 균열 | 0.2 | 2.1 | 1 | m | 2.10 | |
| 2 | 균열부백태 | 0.3 | 2.1 | 1 | m | 2.10 | |
| 3 | 균열 | 0.3 | 6.8 | 1 | m | 6.80 | |
| 4 | 망상균열부백태 | 1.0 | 1.0 | 1 | m <sup>2</sup> | 1.00 | |
| 5 | 균열 | 0.2 | 2.1 | 1 | m | 2.10 | |
| 7 | 균열부백태 | 0.1 | 2.4 | 2 | m | 4.80 | |
| 8 | 누수 | | 1.2 | 1 | m | 1.20 | |
| 10 | 균열 | 0.2 | 6.8 | 1 | m | 6.80 | |

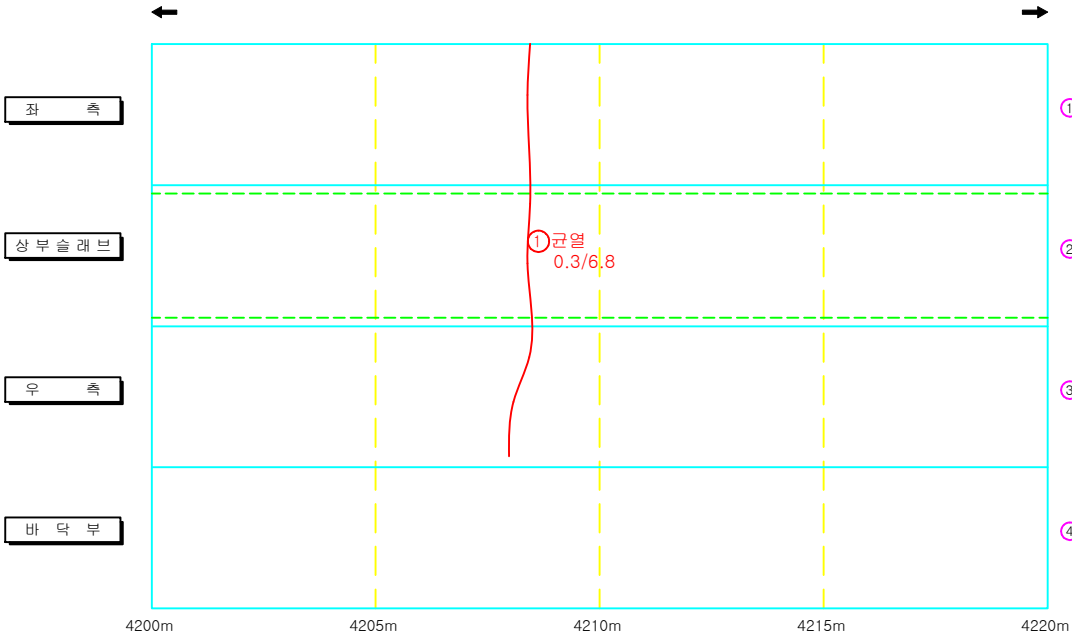
| 사석이완 사석탈락 | 세굴 | 강재부식 | 기타 | 망도번호 신김포-신파주 - 210 |

| 번호 | 손상내용 | 손상현황 | | | 단위 | 손상<br>물량 | 비 고 |
|---|---|---|---|---|---|---|---|
| 1 | 균열 | 0.3 | 6.8 | 1 | m | 6.80 | |

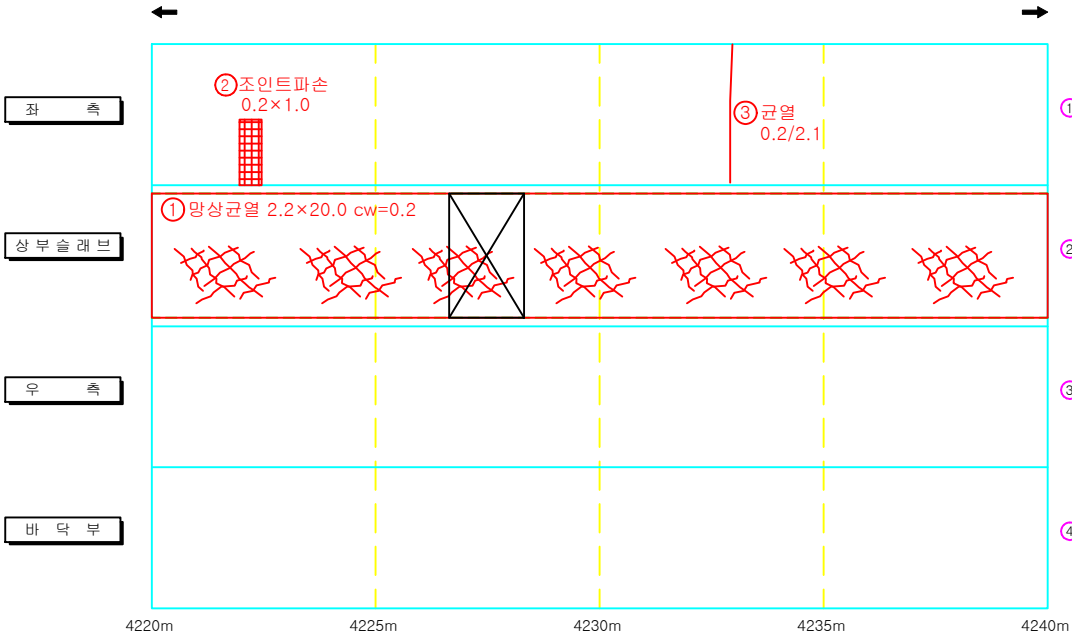
| 사석이완<br>사석탈락 | 세굴 | 강재부식 | 기타 | 망도번호<br>신김포-신파주 - 211 |

| 번호 | 손상내용 | 손상현황 | | | 단위 | 손상<br>물량 | 비 고 |
|---|---|---|---|---|---|---|---|
| 1 | 망상균열 | 2.2 | 20.0 | 1 | m <sup>2</sup> | 44.00 | cw=0.2 |
| 3 | 균열 | 0.2 | 2.1 | 1 | m | 2.10 | |

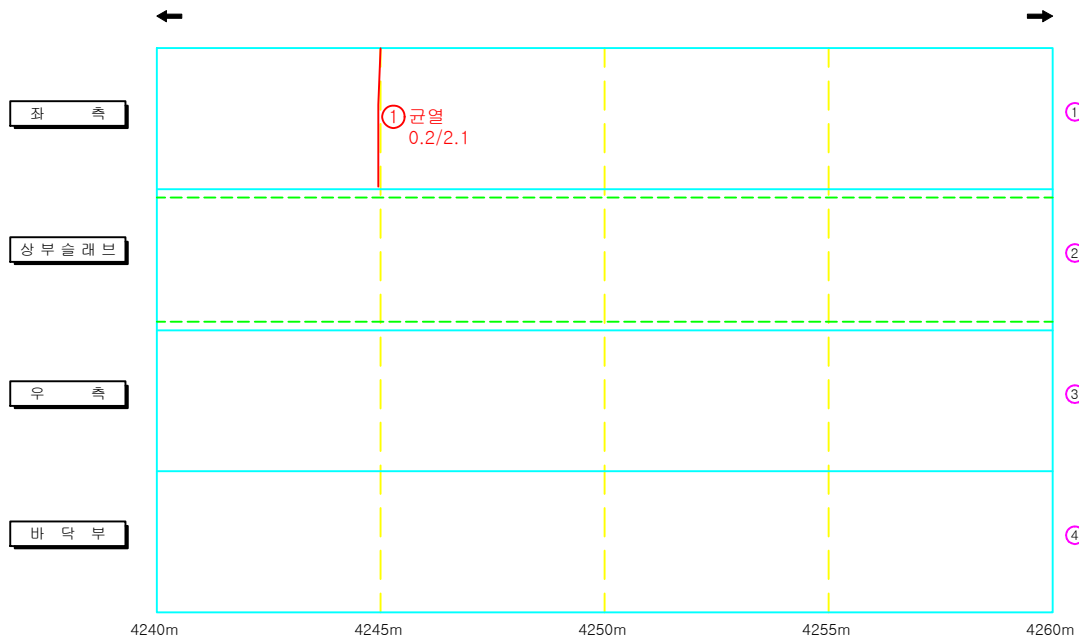
망도번호  
신김포-신파주 - 212

| 번호 | 손상내용 | 손상현황 | | | 단위 | 손상<br>물량 | 비 고 |
|---|---|---|---|---|---|---|---|
| 1 | 균열 | 0.2 | 2.1 | 1 | m | 2.10 | |

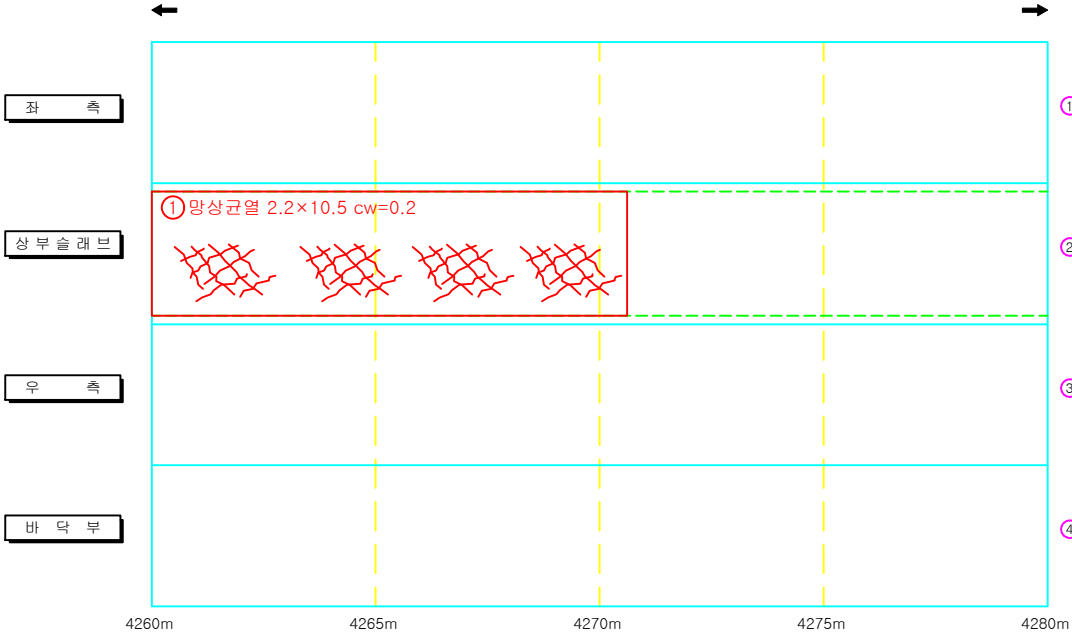
| 사석이완 사석탈락 | 세굴 | 강재부식 | 기타 | 망도번호 신김포-신파주 - 213 |

| 번호 | 손상내용 | 손상현황 | | | 단위 | 손상<br>수량 | 비 고 |
|---|---|---|---|---|---|---|---|
| 1 | 망상균열 | 2.2 | 10.5 | 1 | m | 23.10 | cm=0.2 |

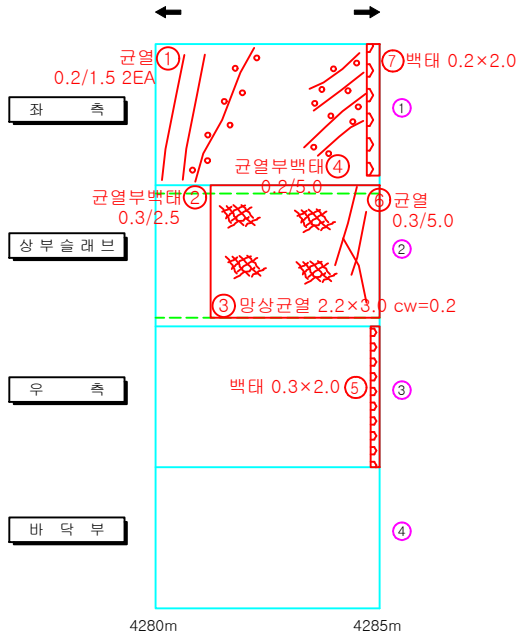
| 사석이완, 사석탈락 | 세굴 | 강재부식 | 기타 | 망도연호<br>신김포-신파주 - 214 |

| 번호 | 손상내용 | 손상현황 | | | 단위 | 손상<br>물량 | 비 고 |
|---|---|---|---|---|---|---|---|
| 1 | 균열 | 0.2 | 1.5 | 2 | m | 3.00 | |
| 2 | 균열부백태 | 0.3 | 2.5 | 1 | m | 2.50 | |
| 3 | 망상균열 | 2.2 | 3.0 | 1 | m <sup>2</sup> | 6.60 | cw=0.2 |
| 4 | 균열부백태 | 0.2 | 5.0 | 1 | m | 5.00 | |
| 6 | 균열 | 0.3 | 5.0 | 1 | m | 5.00 | |
