2024년 국도3호선 광주4터널(상) 등  
3개소 정밀안전점검용역

(주)동우기술단

광주2터널(성남방향)

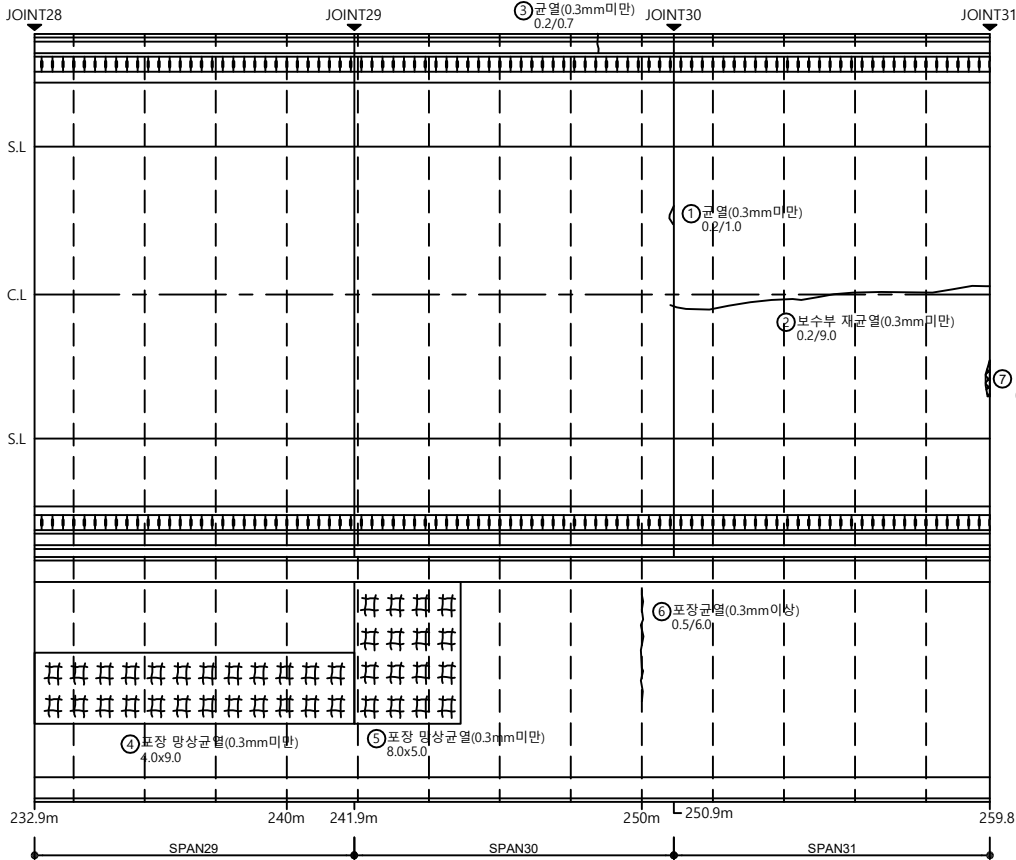
## 손상량량표

| 번호 | 손상현황 | 손상규모 | | | | | | 비고 |
|---|---|---|---|---|---|---|---|---|
| 1 | 균열(0.3mm미만) | 0.20 | 3.00 | | 1 | 3.00 | m | 기준 |
| 2 | 균열(0.3mm미만) | 0.20 | 0.70 | | 4 | 2.80 | m | 기준 |
| 7 | 균열(0.3mm미만) | 0.20 | 1.50 | | 1 | 1.50 | m | 신규 |

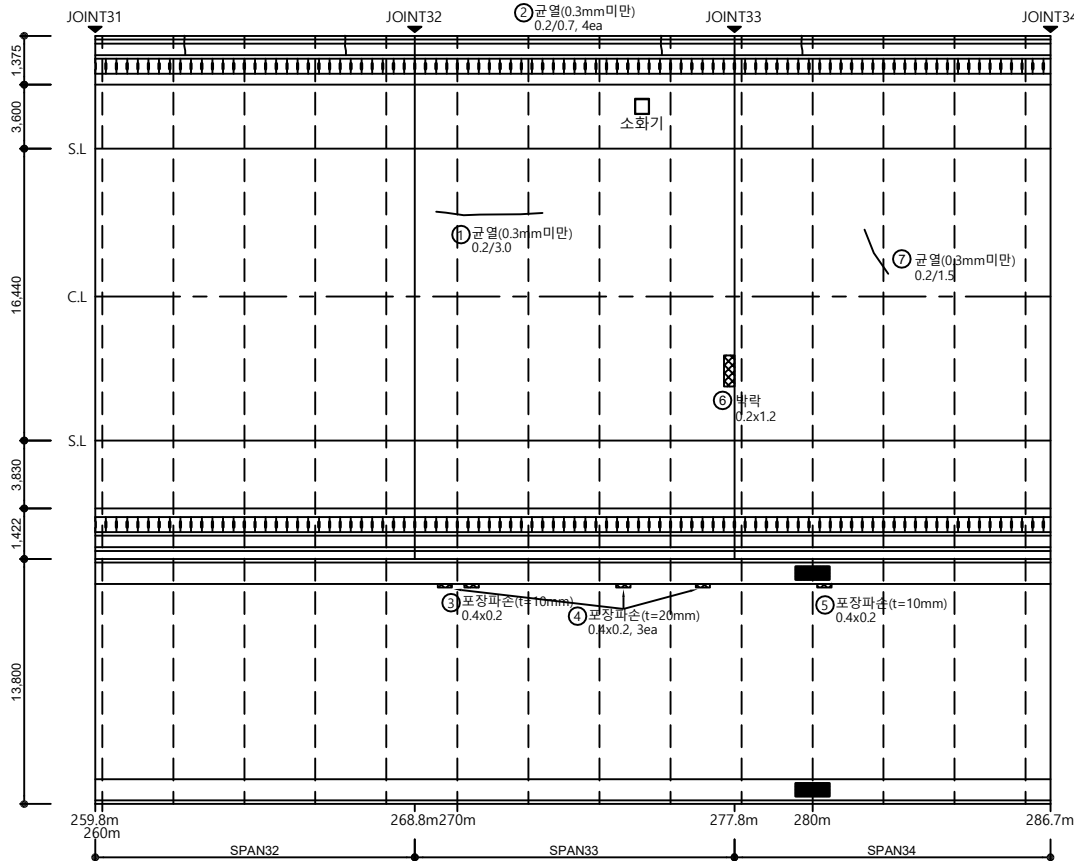
## 손상물량표

| 번호 | 손상현황 | 손상규모 | | | | | | 비고 |
|---|---|---|---|---|---|---|---|---|
| 1 | 균열(0.3mm이상) | 0.30 | 1.50 | | 2 | 3.00 | m | 신규 |
| 2 | 균열(0.3mm미만) | 0.20 | 0.70 | | 3 | 2.10 | m | 기존 |

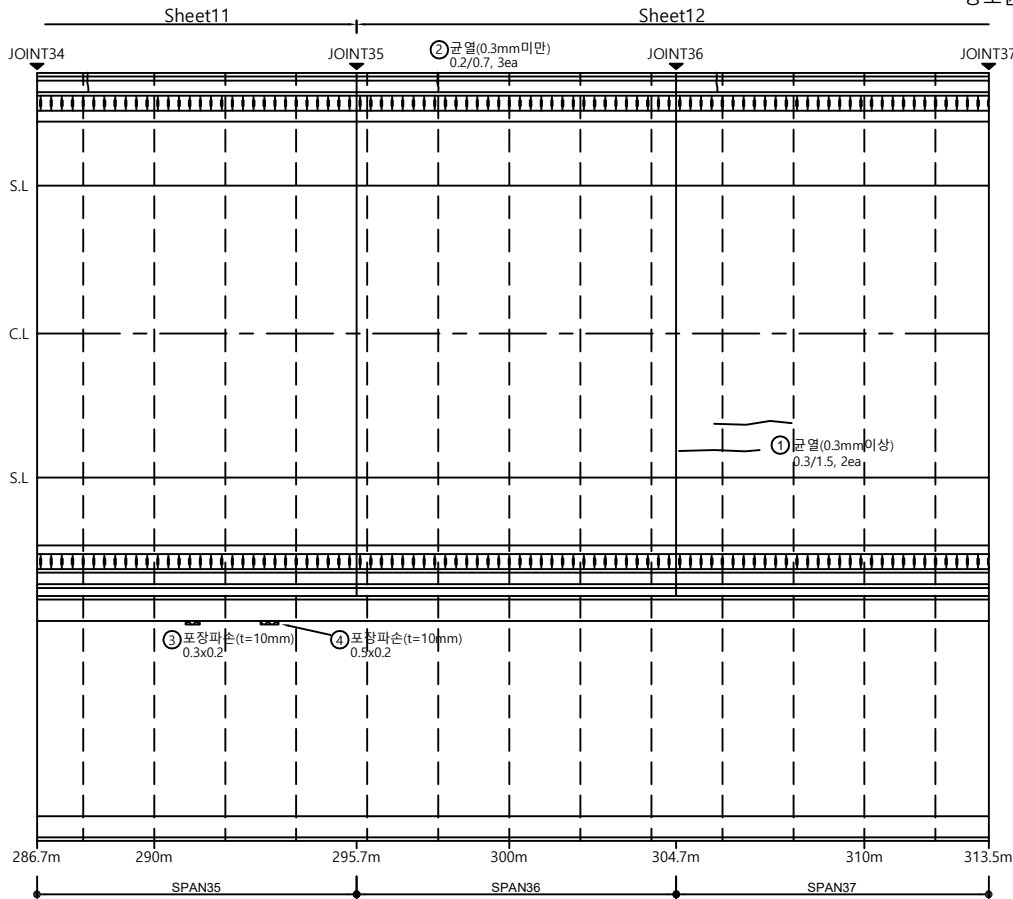
## 손상물량표

| 번호 | 손상현황 | 손상규모 | | | | | | 비고 |
|---|---|---|---|---|---|---|---|---|
| 1 | 균열(0.3mm미만) | 0.20 | 2.00 | | 3 | 6.00 | m | 기존 |
| 2 | 균열(0.3mm미만) | 0.20 | 1.20 | | 1 | 1.20 | m | 기존 |
| 3 | 균열(0.3mm미만) | 0.20 | 0.40 | | 1 | 0.40 | m | 기존 |
| 8 | 포장균열(0.3mm미만) | 0.20 | 1.50 | | 1 | 1.50 | m | 신규 |

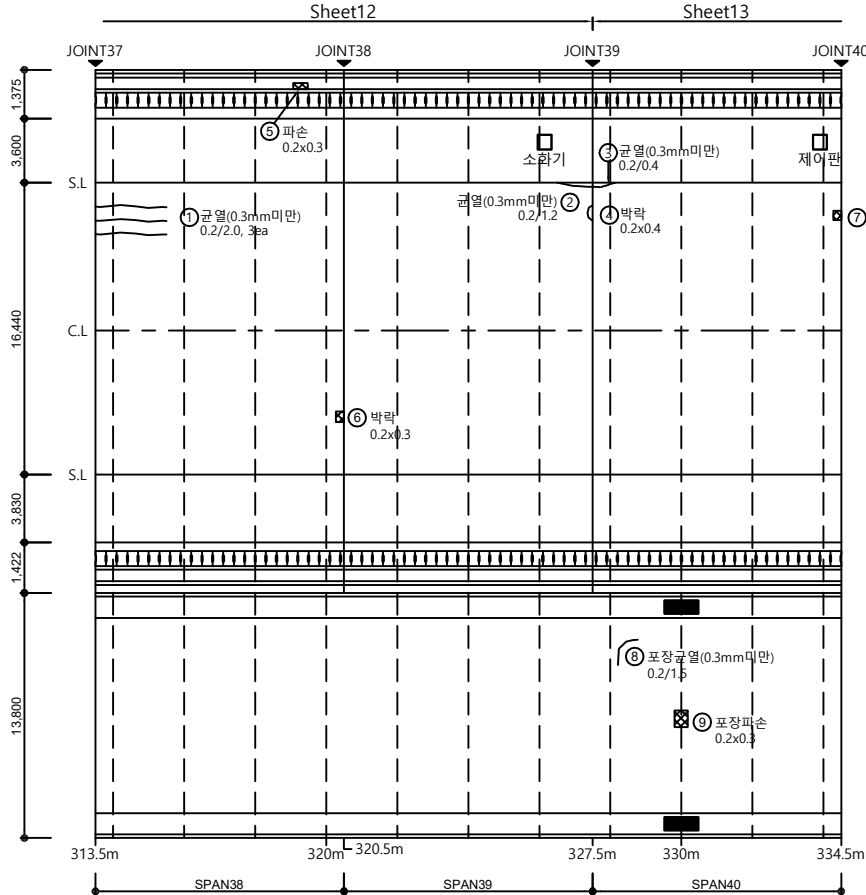
손상물량표

| 번호 | 손상현황 | 손상규모 | | | | | | 비고 |
|---|---|---|---|---|---|---|---|---|
| 1 | 균열(0.3mm미만) | 0.20 | 1.50 | | 1 | 1.50 | m | 신규 |

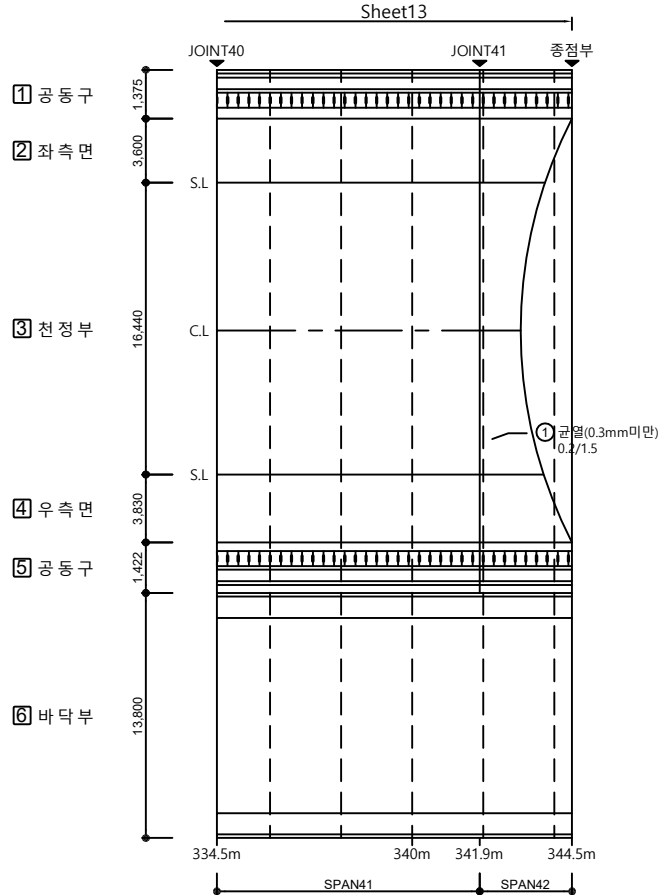
| 번호 | 손상 현황 | 손상 규모 | | | | | | 비고 |
|---|---|---|---|---|---|---|---|---|
| 1 | 균열(0.3mm미만) | 0.10 | 2.00 | | 1 | 2.00 | m | 기존 |
| 2 | 균열 | 0.10 | 0.50 | | 2 | 1.00 | m | 기존 |
| 3 | 균열부 백태(0.3mm미만) | 0.10 | 1.00 | | 2 | 2.00 | m | 기존 |
| 4 | 균열(0.3mm미만) | 0.10 | 3.00 | | 1 | 3.00 | m | 기존 |
