내곡터널(상행선)(상행) SPAN1~5

손상물량표

| | | 들흙 | | 박리, 박막, 파손 | | 표면회화 | 용 역 명 | 2025년 하반기<br>내곡터널(상행선) 정밀안전점검 용역 |

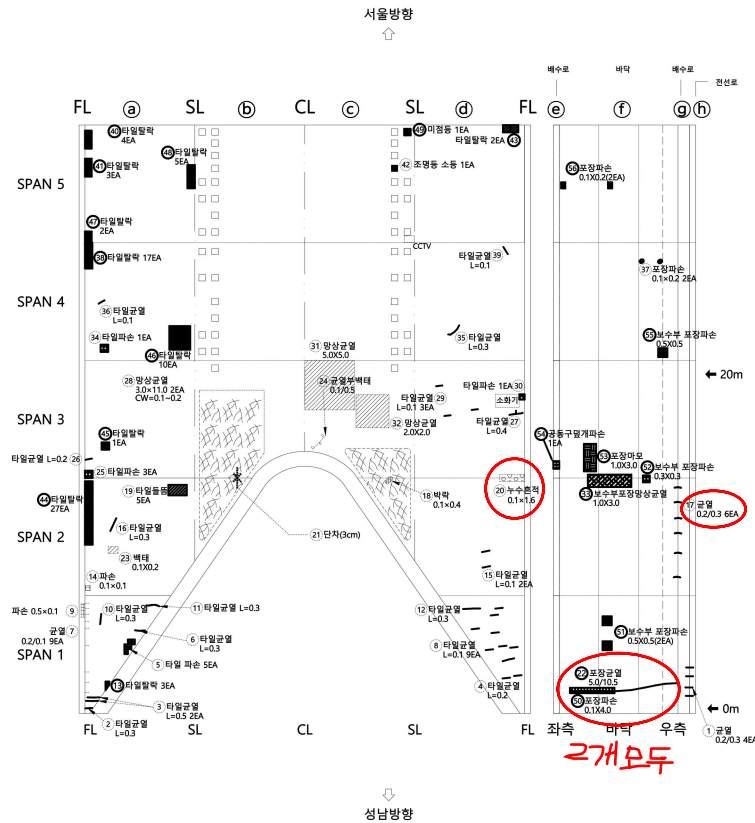
| 도면번호 | 2-1 |

| 번호 | 신/구 | 손상내용 | 손상현황 | | | | | 비고 |
|---|---|---|---|---|---|---|---|---|
| 1 | 구 | 균열(0.3mm미만) | 0.20 | | 0.30 | 1.20 | m | 4 |
| 5 | 구 | 타일파손 | | | | 5.00 | EA | 5 |
| 12 | 구 | 타일균열 | 0.41 | | 8.67 | 8.67 | m | 1 |
| 13 | 구 | 타일탈락 | | | | 4.00 | EA | 4 |
| 22 | 구 | 포장균열 | 5.00 | | 10.50 | 10.50 | m | 1 |
| 28 | 보수 | 망상균열 | 3.00 | | 11.00 | 33.00 | m² | 1 |

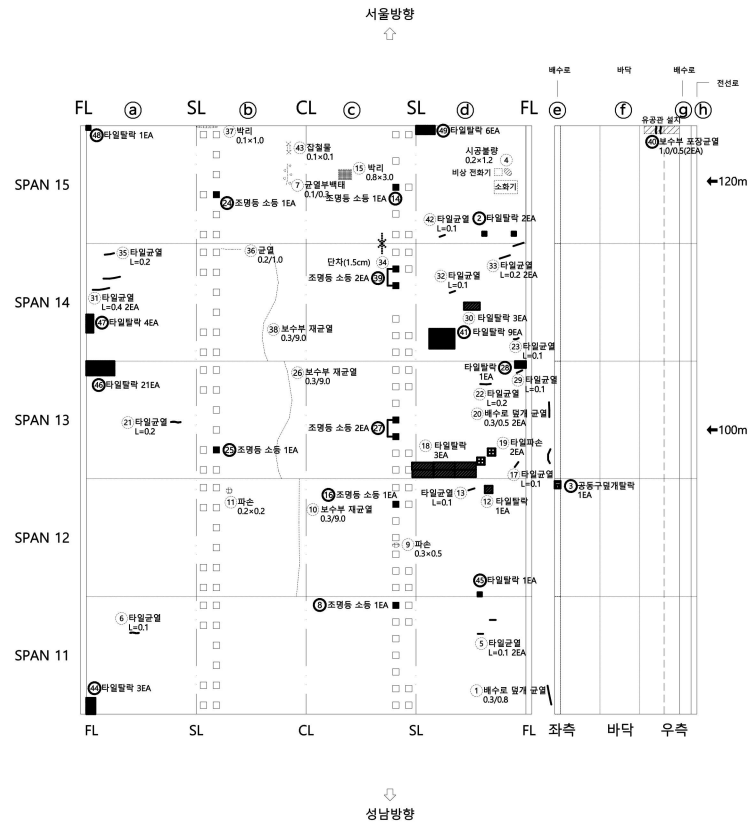
| 도면번호 | 3-1 |

| 번호 | 신/구 | 손상내용 | 손상현황 | | | | | 비고 |
|---|---|---|---|---|---|---|---|---|
| 1 | 구 | 베수로 덮개 균열 | 0.30 | | 0.80 | 0.80 | m | 1 |
| 10 | 보수 | 보수부재균열(0.3mm이상) | 0.30 | | 9.00 | 9.00 | m | 1 |
| 26 | 보수 | 보수부재균열(0.3mm미만) | 0.30 | | 9.00 | 9.00 | m | 1 |
| 40 | 구 | 보수부 포장균열 | 1.00 | | 0.50 | 1.00 | m | 2 |

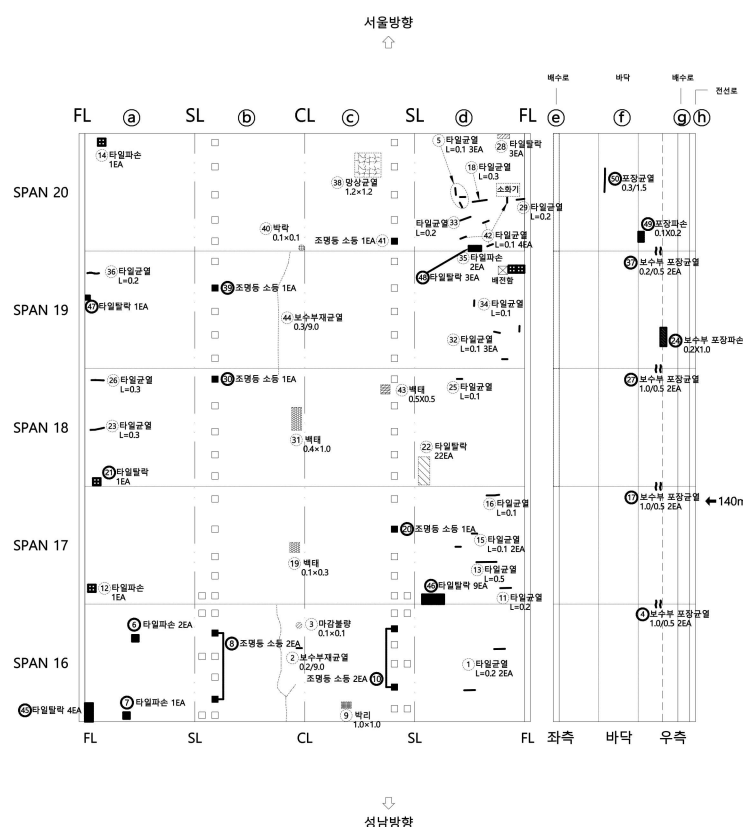
4-1

| 번호 | 신/구 | 손상내용 | 손상현황 | | | | 비 고 |
|---|---|---|---|---|---|---|---|
| 2 | 보수 | 보수부재균열(0.3mm미만) | 0.20 | | 9.00 | 9.00 m | 1 |
| 4 | 구 | 보수부 포장균열 | 1.00 | | 0.50 | 1.00 m | 2 |
| 38 | 보수 | 망상균열 | | 1.20 | 1.20 | 1.44 m <sup>2</sup> | 1 |

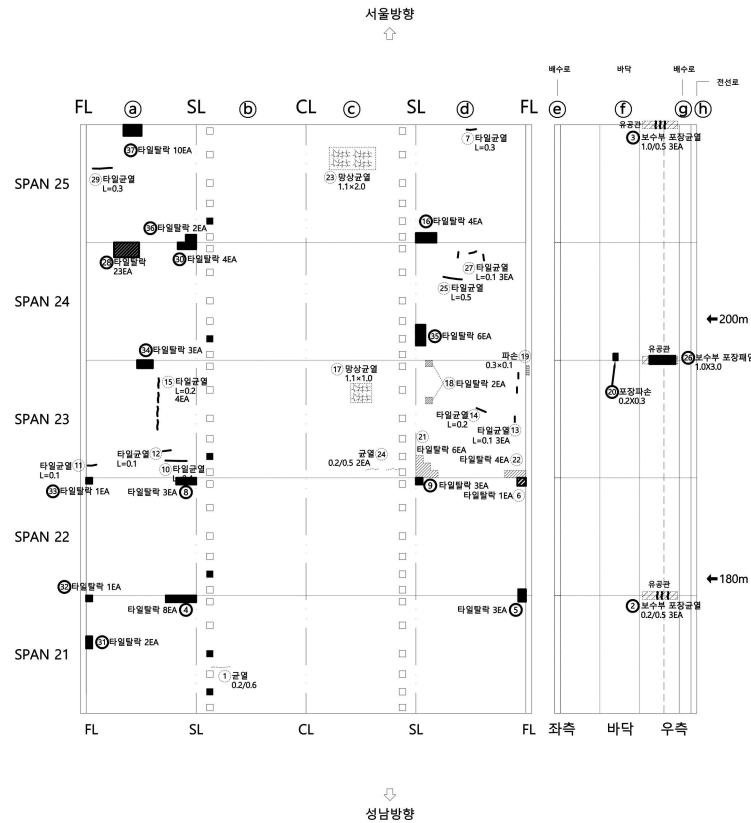
| 번호 | 신/구 | 손상내용 | 손상현황 | | | | | 비고 |
|---|---|---|---|---|---|---|---|---|
| 1 | 보수 | 균열(0.3mm미만) | 0.20 | | 0.60 | 0.60 | m | 1 |
| 2 | 구 | 보수부 포장균열 | 0.20 | | 0.50 | 1.50 | m | 3 |
| 3 | 구 | 보수부 포장균열 | 1.00 | | 0.50 | 1.50 | m | 3 |
| 17 | 보수 | 망상균열 | | 1.10 | 1.00 | 1.10 | m² | 1 |
| 23 | 보수 | 망상균열 | | 1.10 | 2.00 | 2.20 | m² | 1 |

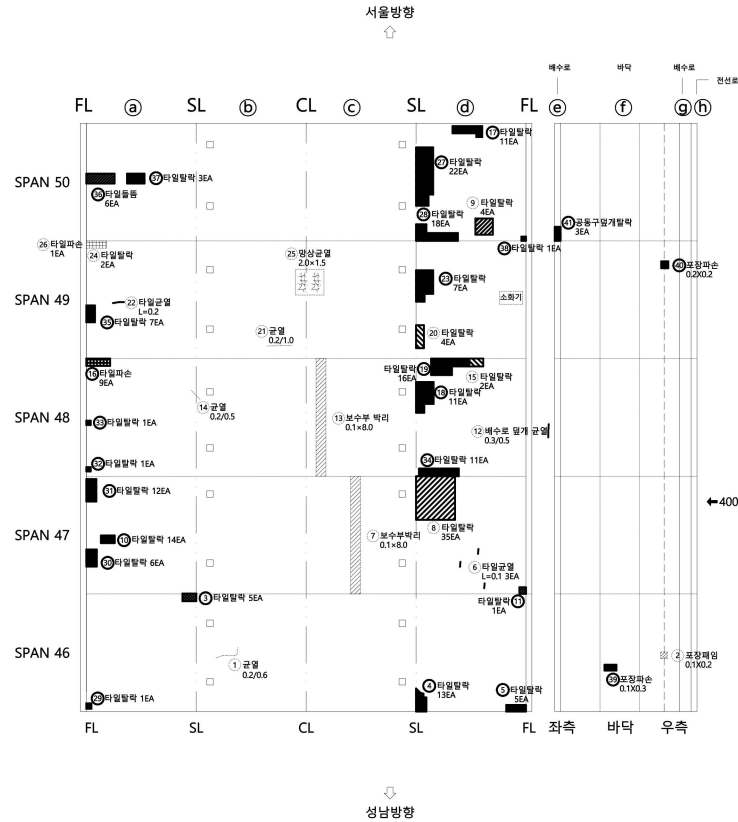
| 번호 | 신/구 | 손상내용 | 손상현황 | | | | | 비고 |
|---|---|---|---|---|---|---|---|---|
| 39 | 구 | 포장파손 | | 0.10 | 0.30 | 0.03 | m² | 1 |
| 40 | 구 | 포장파손 | | 0.20 | 0.20 | 0.04 | m² | 1 |

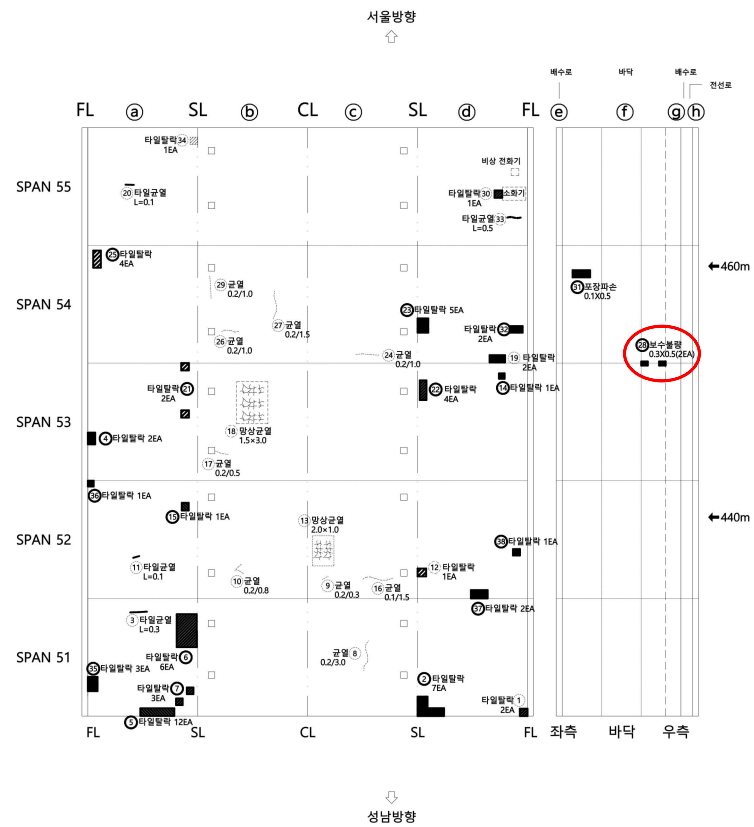
| 번호 | 신/구 | 손상내용 | 손상현황 | | | | | 비고 |
|---|---|---|---|---|---|---|---|---|
| 37 | 구 | 타일탈락 | | | | 2.00 | EA | 2 |
| 38 | 구 | 타일탈락 | | | | 1.00 | EA | 1 |

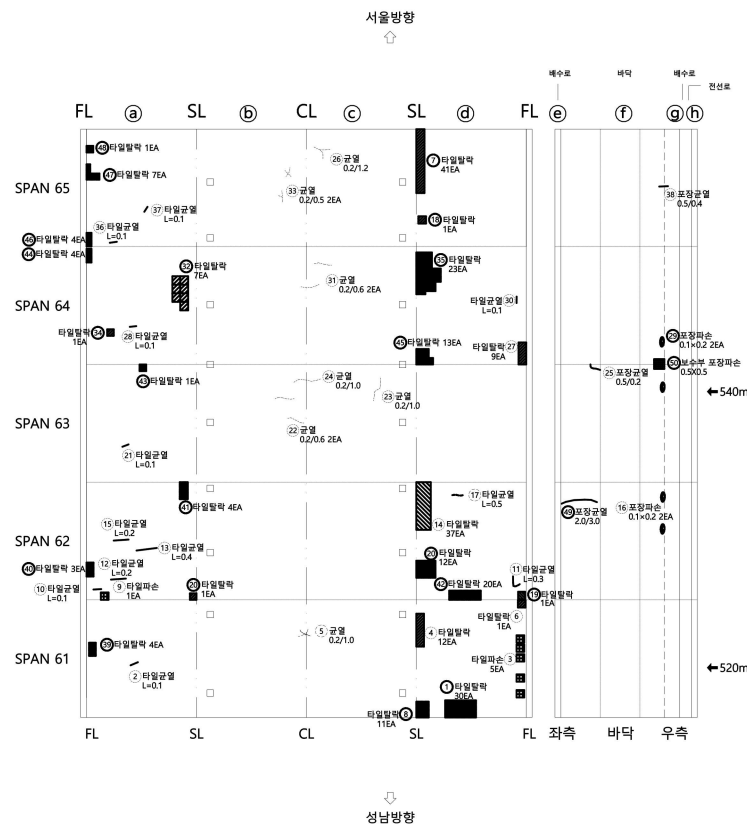
| 번호 | 신/구 | 손상내용 | 손상현황 | | | | | 비 고 |
|---|---|---|---|---|---|---|---|---|
| 40 | 구 | 타일탈락 | | | | 3.00 | EA | 3 |
