내곡터널(하행) SPAN1~5

## 손 상 물 량 표

| | | 줄무늬 | | 박리, 박락, 파손 | | 표면칠화 | 용 목 명 | 2025년 하반기<br>내곡터널(하행선) 정기안전점검 용역 |

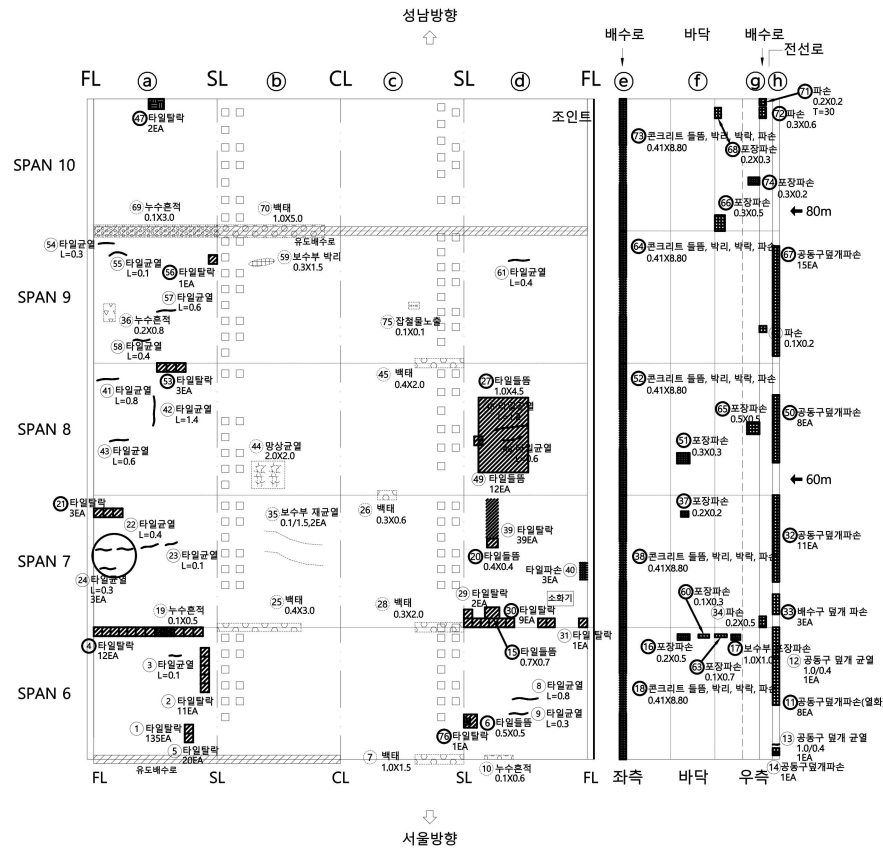
| 도면명 | SPAN6 ~ 10 |

| 번호 | 신/구 | 손상내용 | 손상현황 | | | | | 비고 |
|---|---|---|---|---|---|---|---|---|
| 3 | 구 | 타일균열 | | | 0.10 | 0.10 | m | 1 |
| 10 | 보수 | 누수흔적 | | 0.10 | 0.60 | 0.06 | m <sup>2</sup> | 1 |
| 12 | 구 | 공동구 덮개 균열 | 1.00 | | 0.40 | 0.40 | m | 1 |
| 13 | 구 | 공동구 덮개 균열 | 1.00 | | 0.40 | 0.40 | m | 1 |
| 35 | 보수 | 보수부재균열(0.3mm미만) | 0.10 | | 1.50 | 3.00 | m | 2 |
| 40 | 구 | 타일파손 | | | | 3.00 | EA | 3 |

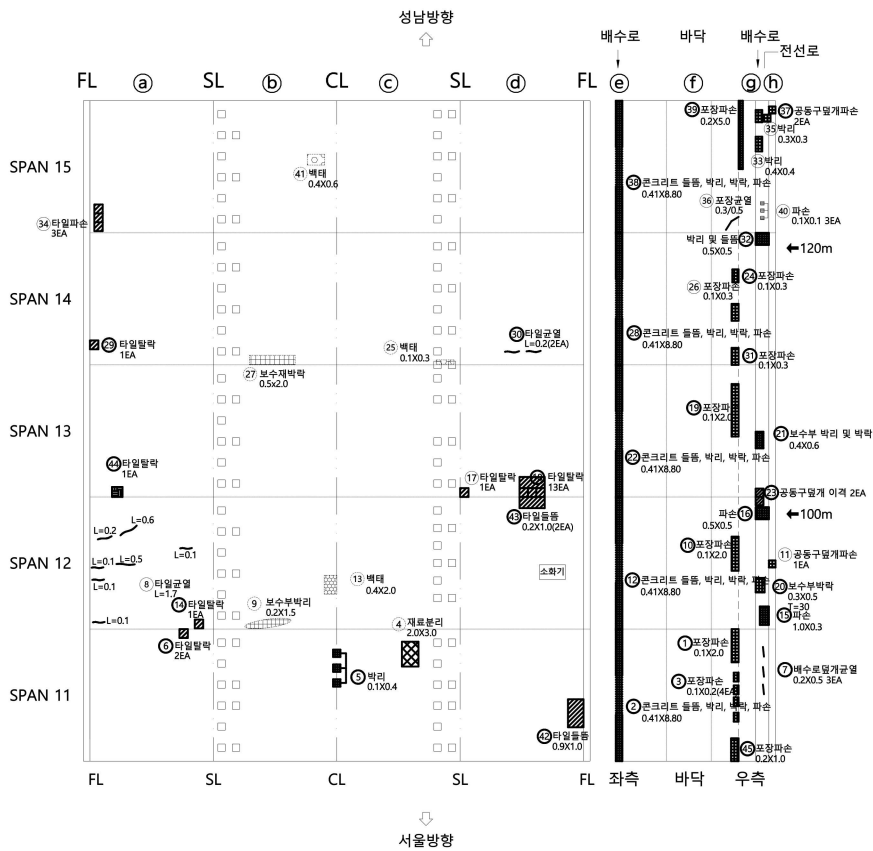
| 번호 | 신/구 | 손상내용 | 손상현황 | | | | | 비 고 |
|---|---|---|---|---|---|---|---|---|
| 7 | 구 | 배수로 덮개 균열 | 0.20 | | 0.50 | 1.50 | m | 3 |
| 8 | 구 | 타일균열 | | | 1.70 | 1.70 | m | 1 |
| 36 | 구 | 포장균열 | 0.30 | | 0.50 | 0.50 | m | 1 |
| 40 | 구 | 파손 | | 0.10 | 0.10 | 0.03 | m <sup>2</sup> | 3 |

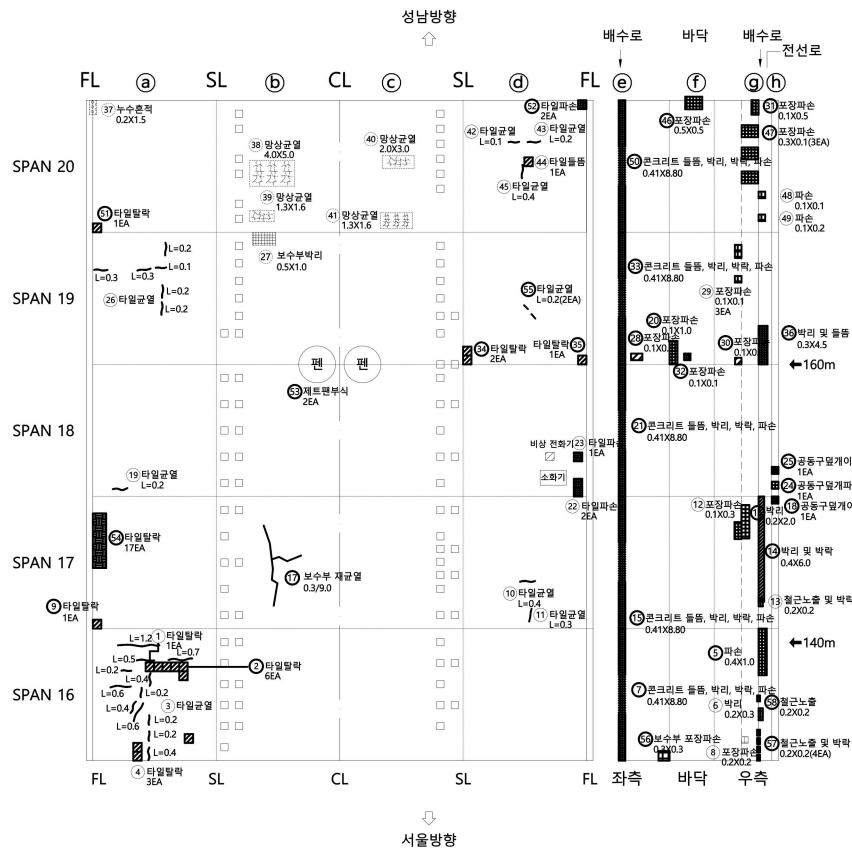
| 번호 | 신/구 | 손상내용 | 손상현황 | | | | | 비고 |
|---|---|---|---|---|---|---|---|---|
| 3 | 구 | 타일균열 | | | 5.60 | 5.60 | m | 1 |
| 17 | 보수 | 보수부재균열(0.3mm이상) | 0.30 | | 9.00 | 9.00 | m | 1 |
| 37 | 보수 | 누수흔적 | 0.20 | 1.50 | 0.30 | m <sup>2</sup> | 1 | |
| 38 | 보수 | 망상균열 | 4.00 | 5.00 | 20.00 | m <sup>2</sup> | 1 | |
| 39 | 보수 | 망상균열 | 1.30 | 1.60 | 2.08 | m <sup>2</sup> | 1 | |
| 40 | 보수 | 망상균열 | 2.00 | 3.00 | 6.00 | m <sup>2</sup> | 1 | |

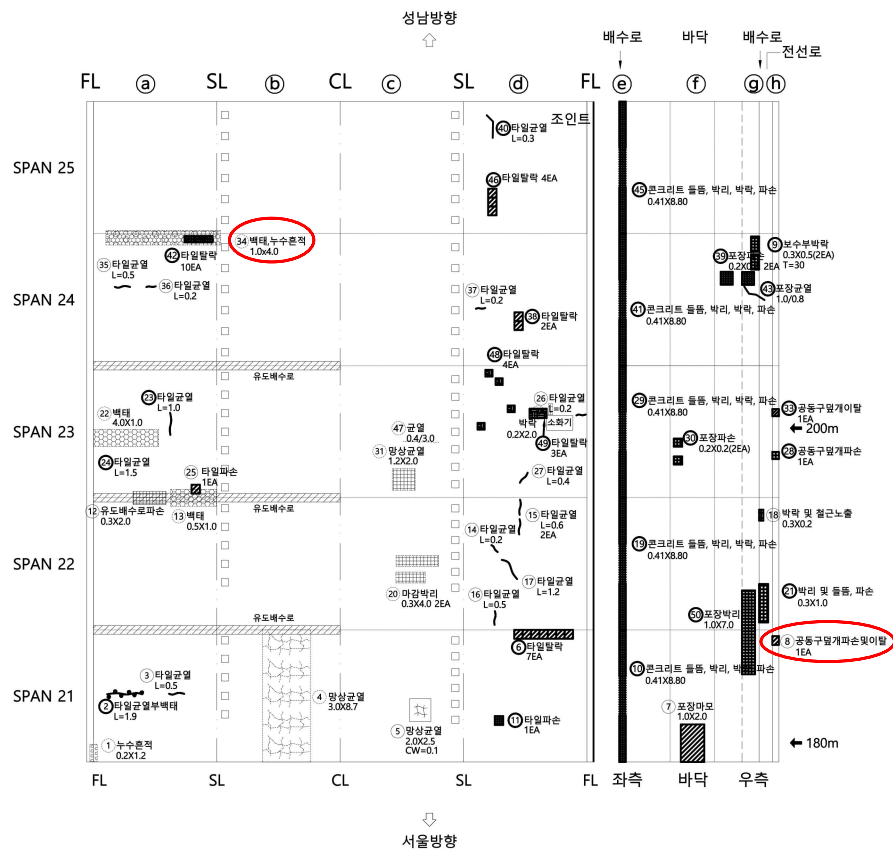
내곡터널(하행) SPAN21~25

| 번호 | 신/구 | 손상내용 | 손상현황 | | | | | 비고 |
|---|---|---|---|---|---|---|---|---|
| 1 | 보수 | 누수흔적 | | 0.20 | 1.20 | 0.24 | m <sup>2</sup> | 1 |
| 2 | 구 | 타일균열, 벽태 | | | 1.90 | 1.90 | m | 1 |
| 4 | 보수 | 망상균열 | | 3.00 | 8.70 | 26.10 | m <sup>2</sup> | 1 |
| 5 | 보수 | 망상균열 | | 2.00 | 2.50 | 5.00 | m <sup>2</sup> | 1 |
| 22 | 보수 | 누수흔적, 벽태 | | 4.00 | 1.00 | 4.00 | m <sup>2</sup> | 1 |
| 31 | 보수 | 망상균열 | | 1.20 | 2.00 | 2.40 | m <sup>2</sup> | 1 |

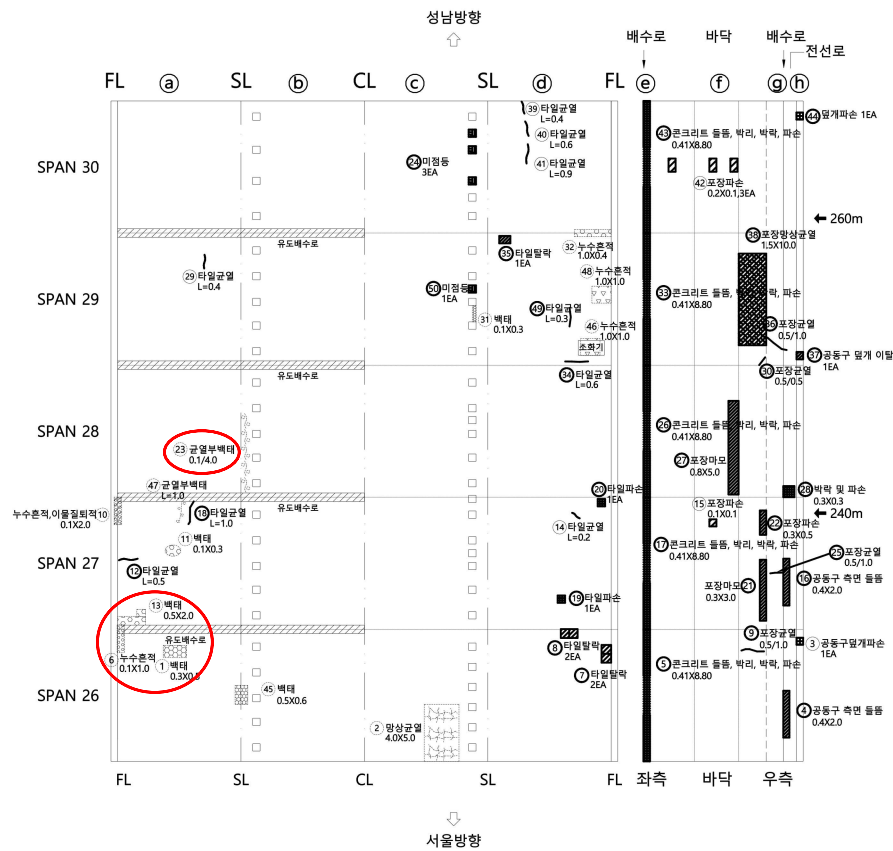
| 번호 | 신/구 | 손상내용 | 손상현황 | | | | | 비고 |
|---|---|---|---|---|---|---|---|---|
| 2 | 보수 | 망상균열 | | 4.00 | 5.00 | 20.00 | m <sup>2</sup> | 1 |
| 6 | 보수 | 누수흔적 | | 0.10 | 1.00 | 0.10 | m <sup>2</sup> | 1 |
| 9 | 구 | 포장균열 | 0.50 | | 1.00 | 1.00 | m | 1 |
| 40 | 구 | 타일균열 | | | 0.60 | 0.60 | m | 1 |

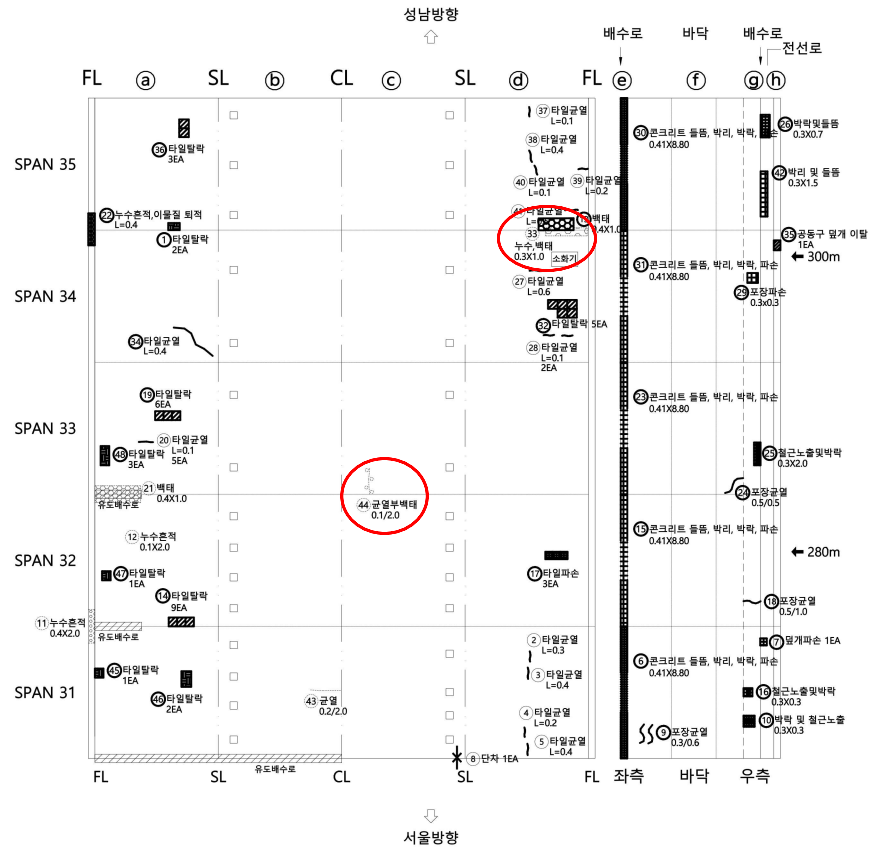
| 번호 | 신/구 | 손상내용 | 손상현황 | | | | | 비고 |
|---|---|---|---|---|---|---|---|---|
| 39 | 구 | 타일균열 | | | 0.20 | 0.20 | m | 1 |
| 40 | 구 | 타일균열 | | | 0.10 | 0.10 | m | 1 |

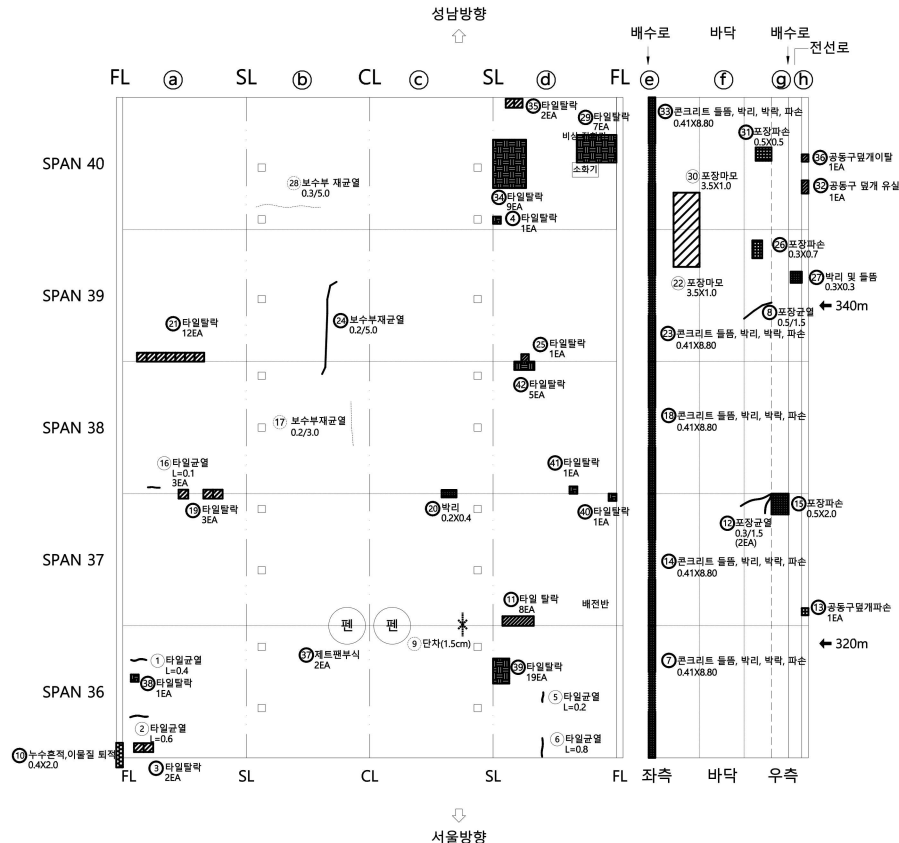
| 번호 | 신/구 | 손상내용 | 손상현황 | | | | | 비고 |
|---|---|---|---|---|---|---|---|---|
| 40 | 구 | 타일탈락 | | | 1.00 | EA | 1 | |

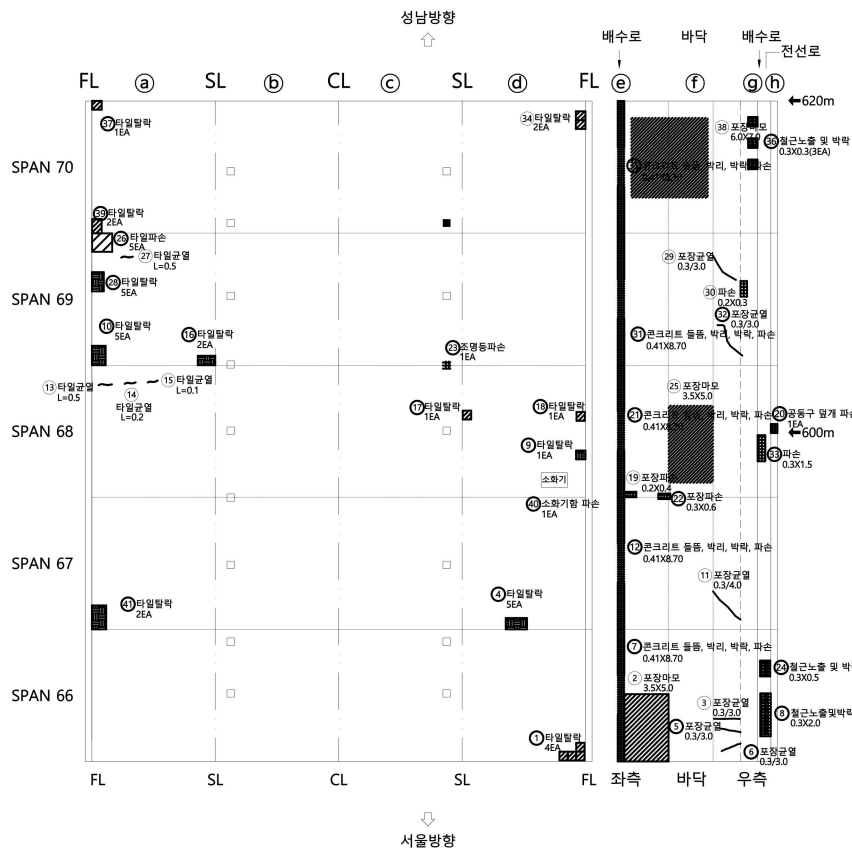
| | | 철근노출 | | 침식, 침하 | | 배수로 막힘 | 도 면 명 | SPAN66 ~ 70 |

| 번호 | 신/구 | 손상내용 | 손상현황 | | | | | 비고 |
|---|---|---|---|---|---|---|---|---|
| 3 | 구 | 포장균열 | 0.30 | | 3.00 | 3.00 | m | 1 |
| 5 | 구 | 포장균열 | 0.30 | | 3.00 | 3.00 | m | 1 |
| 6 | 구 | 포장균열 | 0.3 | | 3.00 | 3.00 | m | 1 |
| 11 | 구 | 포장균열 | 0.30 | | 4.00 | 4.00 | m | 1 |
| 13 | 구 | 타일균열 | | | 0.50 | 0.50 | m | 1 |
| 40 | 구 | 소화기함 파손 | | | | 1.00 | EA | 1 |

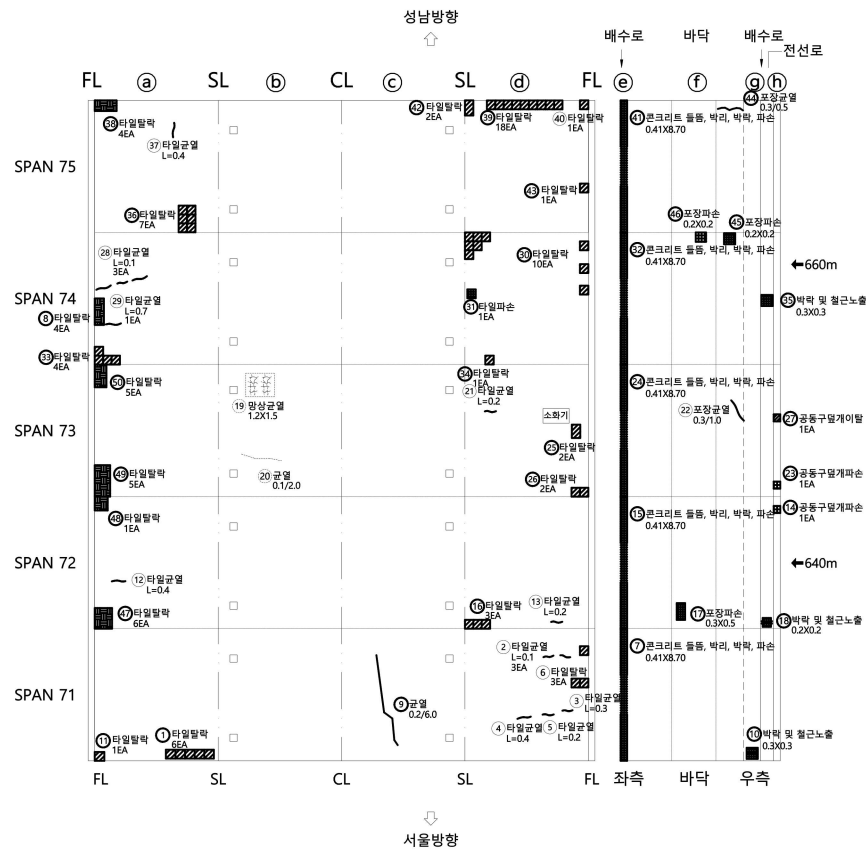
| | | 부식, 녹발생 | | 좌굴, 변형 | | 기타 | 도 면 번 호 | 42-2 |

| 번호 | 신/구 | 손상내용 | 손상현황 | | | | | 비고 |
|---|---|---|---|---|---|---|---|---|
| 2 | 구 | 타일균열 | | | 0.10 | 0.30 | m | 3 |
| 9 | 보수 | 균열(0.3mm미만) | 0.20 | | 6.00 | 6.00 | m | 1 |
| 19 | 보수 | 망상균열 | 1.20 | 1.50 | | 1.80 | m <sup>2</sup> | 1 |
| 20 | 보수 | 균열(0.3mm미만) | 0.10 | | 2.00 | 2.00 | m | 1 |
| 22 | 구 | 포장균열 | 0.30 | | 1.00 | 1.00 | m | 1 |
| 40 | 구 | 타일탈락 | | | | 1.00 | EA | 1 |

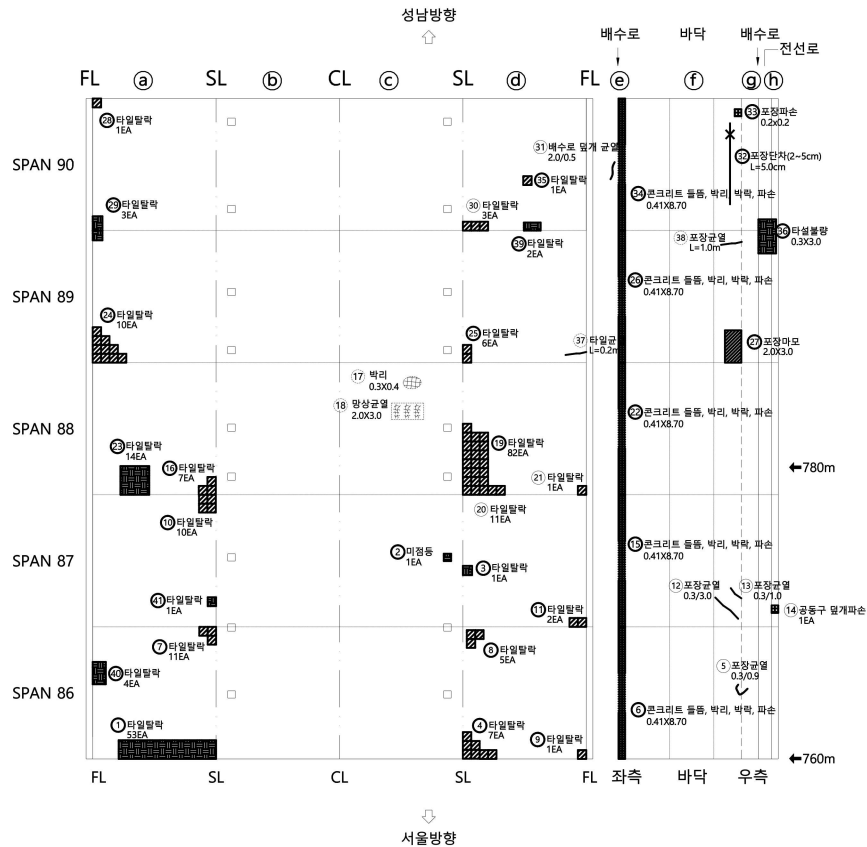
| | | 부식, 녹발생 | | 좌굴, 변형 | | 기타 | 도 면 번 호 | 44-2 |

| 번호 | 신/구 | 손상내용 | 손상현황 | | | | | 비고 |
|---|---|---|---|---|---|---|---|---|
| 5 | 구 | 포장균열 | 0.30 | | 0.90 | 0.90 | m | 1 |
| 12 | 구 | 포장균열 | 0.30 | | 3.00 | 3.00 | m | 1 |
| 18 | 보수 | 망상균열 | | 2.00 | 3.00 | 6.00 | m <sup>2</sup> | 1 |
| 31 | 구 | 배수로 덮개 균열 | | 2.00 | 0.50 | 1.00 | m | 2 |
| 38 | 구 | 포장균열 | | | 1.00 | 1.00 | m | 1 |
| 40 | 구 | 타일탈락 | | | | 4.00 | EA | 4 |

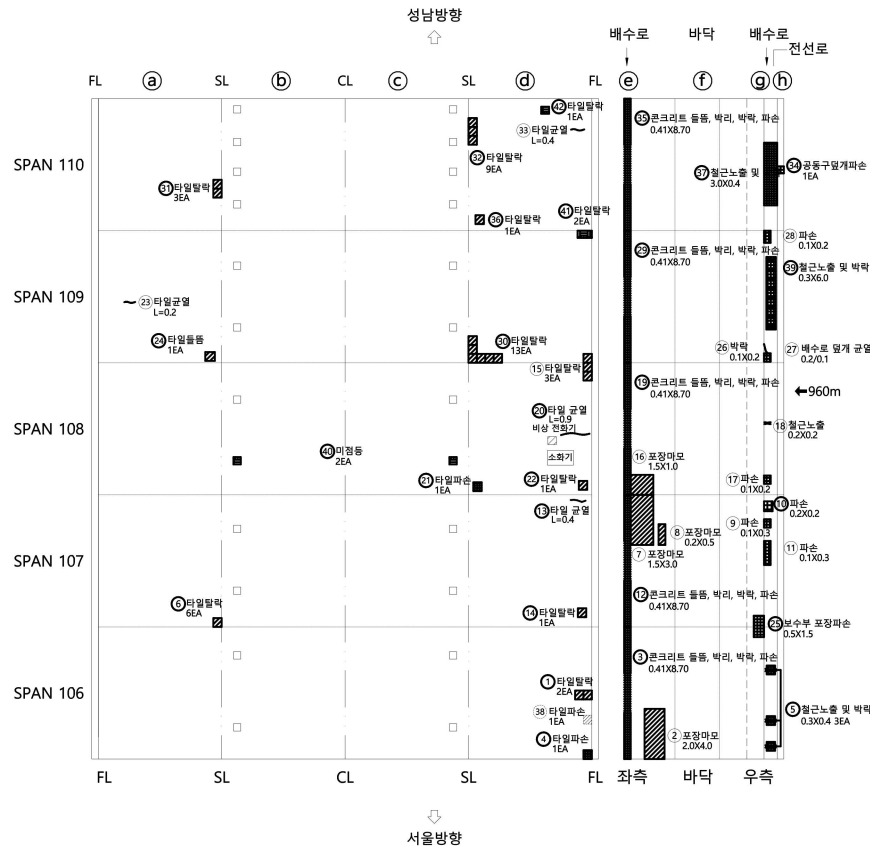
| | | 철근노출 | | 침식, 침하 | | 배수구 막힘 | 도 면 명 | SPAN101 ~ 105 |

| 번호 | 신/구 | 손상내용 | 손상현황 | | | | | 비고 |
|---|---|---|---|---|---|---|---|---|
| 13 | 구 | 타일균열 | | | 0.40 | 0.40 | m | 1 |
| 20 | 구 | 타일균열 | | | 0.90 | 0.90 | m | 1 |
| 27 | 구 | 배수로 덮개 균열 | 0.20 | | 0.10 | 0.10 | m | 1 |
| 40 | 구 | 미점등 | | | | 2.00 | EA | 2 |

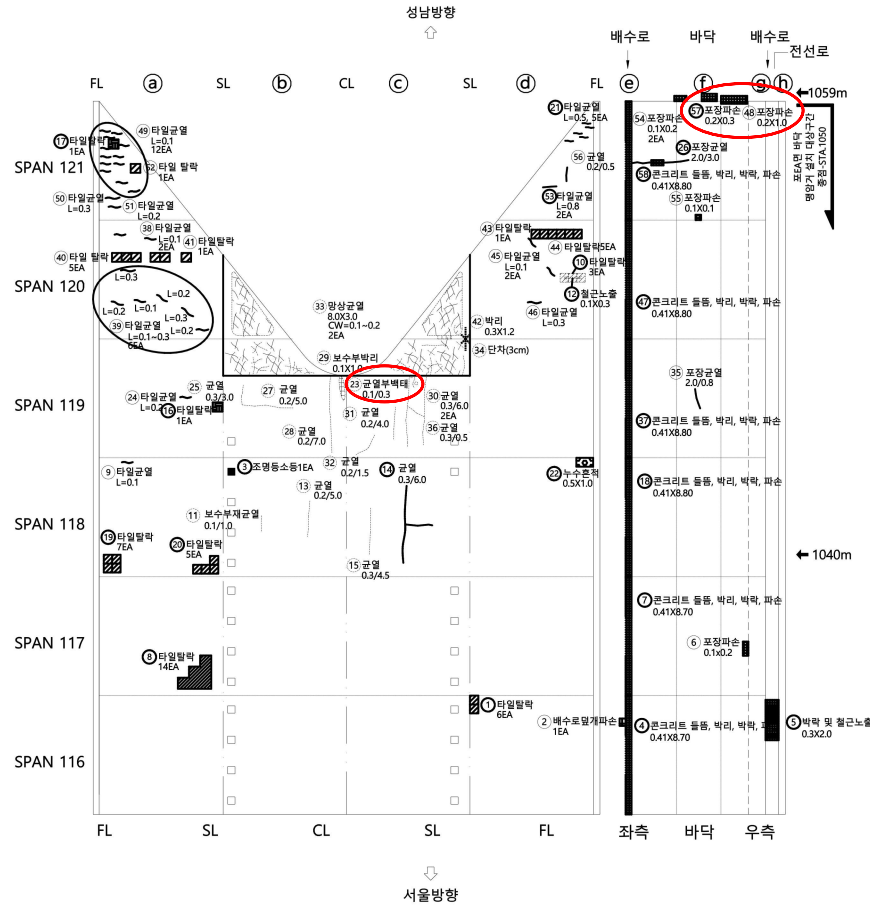
| 레 | | 누수 | | 백 태 | | 토사퇴적 | 도 면 명 | SPAN111 ~ 115 |

| 번호 | 신/구 | 손상내용 | 손상현황 | | | | | 비고 |
|---|---|---|---|---|---|---|---|---|
| 11 | 보수 | 보수부재균열(0.3mm미만) | 0.10 | | 1.00 | 1.00 | m | 1 |
| 13 | 보수 | 균열(0.3mm미만) | 0.20 | | 5.00 | 5.00 | m | 1 |
| 14 | 보수 | 균열(0.3mm이상) | 0.30 | | 6.00 | 6.00 | m | 1 |
| 15 | 보수 | 균열(0.3mm이상) | 0.30 | | 4.50 | 4.50 | m | 1 |
| 22 | 보수 | 누수흔적 | 0.50 | 1.00 | 0.50 | 0.50 | m <sup>2</sup> | 1 |
| 23 | 보수 | 균열부백테 | 0.10 | | 0.30 | 0.30 | m | 1 |
| 40 | 구 | 타일탈락 | | | | 5.00 | EA | 5 |
