# ID : 복정고가교 본선-상행선 box외부(S1)

## 손 상 물 량 표

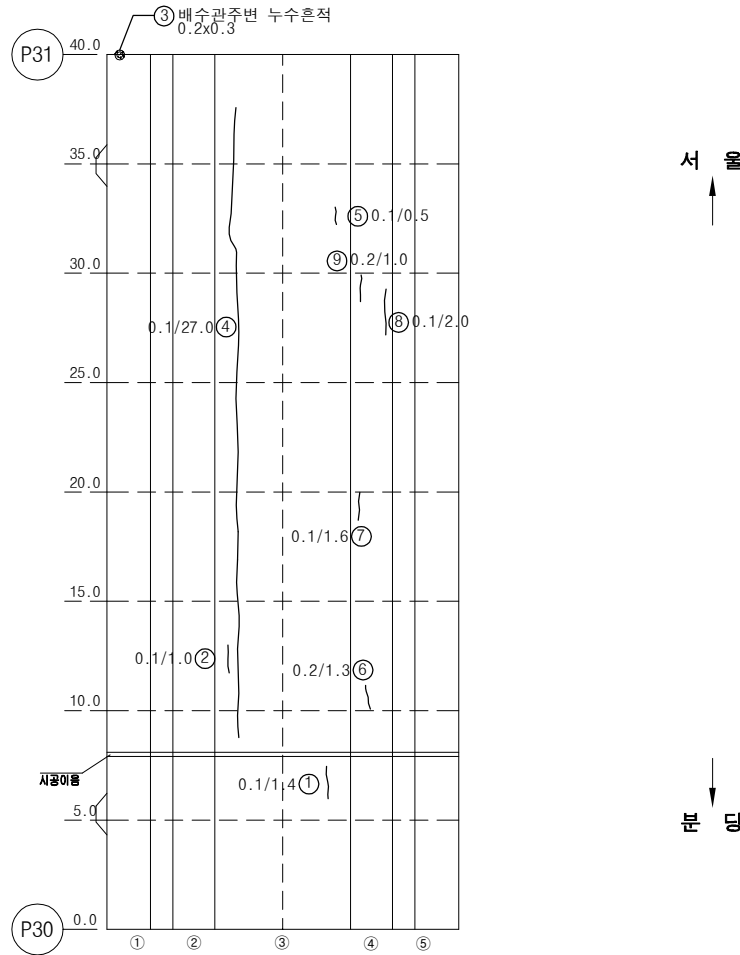
# ID : 복정고가교 본선-하행선 box외부(S31)

| 번호 | 손상내용 | 손상물량 | | | | | 비고 |
|---|---|---|---|---|---|---|---|
| 1 | 균열(0.1mm) | 0.1 | 1.4 | 1.40 | m | 1 | |
| 2 | 균열(0.1mm) | 0.1 | 1 | 1.00 | m | 1 | |
| 3 | 배수관 주변 누수흔적 | 0.3 | 0.25 | 0.08 | m <sup>2</sup> | 1 | |
| 4 | 균열(0.1mm) | 0.1 | 27 | 27.00 | m | 1 | |
| 5 | 균열(0.1mm) | 0.1 | 0.5 | 0.50 | m | 1 | |
| 6 | 균열(0.2mm) | 0.2 | 1.3 | 1.30 | m | 1 | |
| 7 | 균열(0.1mm) | 0.1 | 1.6 | 1.60 | m | 1 | |
| 8 | 균열(0.1mm) | 0.1 | 2 | 2.00 | m | 1 | |
| 9 | 균열(0.2mm) | 0.2 | 1 | 1.00 | m | 1 | |

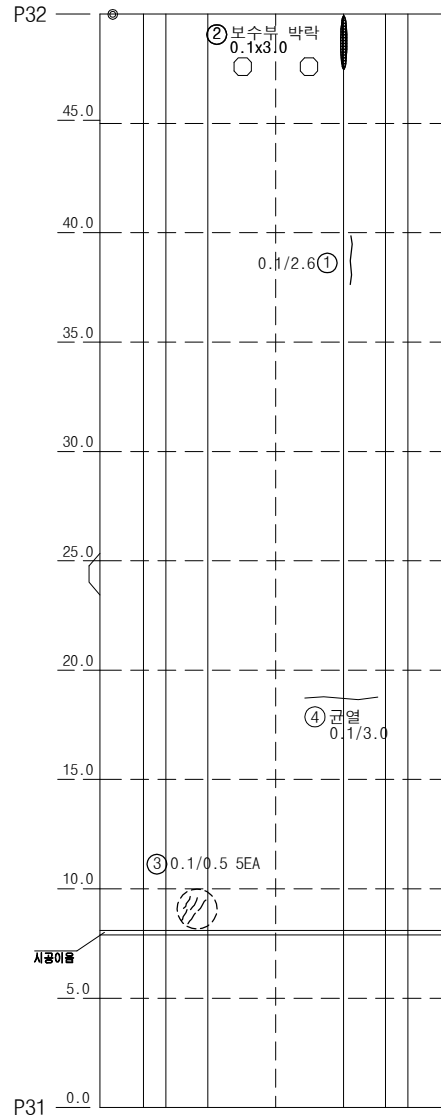
# ID : 복정고가교 본선-하행선 box외부(S32)

| 번호 | 손상내용 | 손상물량 | | | | | 비고 |
|---|---|---|---|---|---|---|---|
| 1 | 균열(0.1mm) | 0.1 | 2.6 | 2.60 | m | 1 | |
| 3 | 균열(0.1mm) | 0.1 | 0.5 | 2.50 | m | 5 | |
| 4 | 균열(0.1mm) | 0.1 | 3 | 3.00 | m | 1 | |

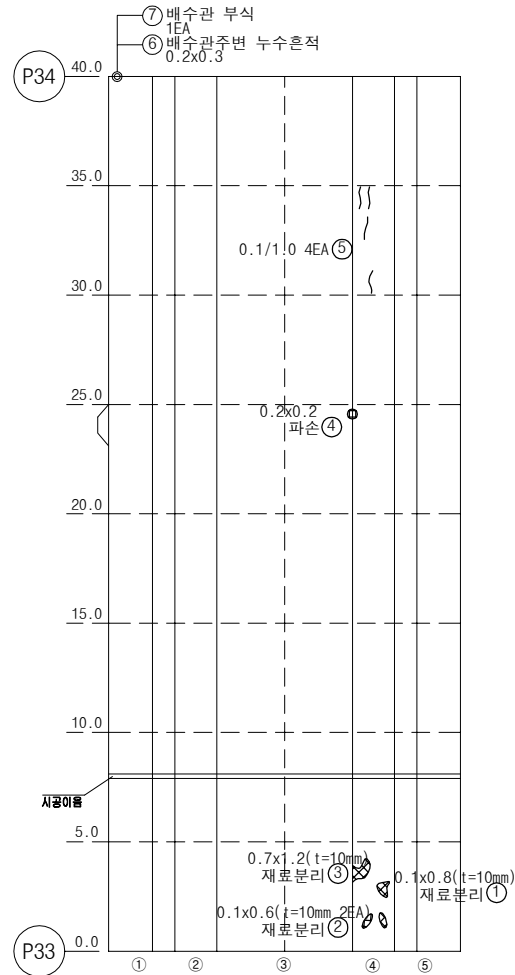
| 번호 | 손상내용 | 손상물량 | | | | | 비고 |
|---|---|---|---|---|---|---|---|
| 5 | 균열(0.1mm) | 0.1 | 1 | 4.00 | m | 4 | |
| 6 | 배수관부식 | | | 1 | EA | 1 | |
| 7 | 배수관 주변 누수흔적 | 0.2 | 0.3 | 0.06 | m <sup>2</sup> | 1 | |

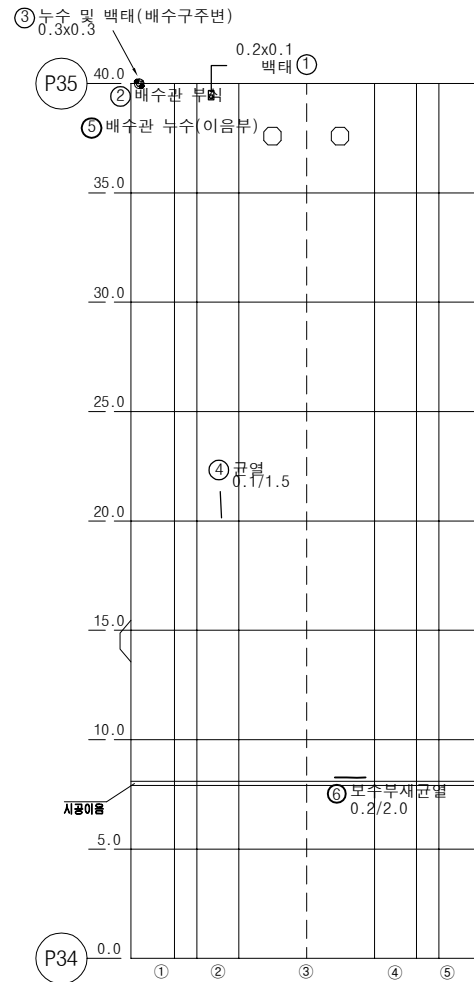
| 번호 | 손상내용 | 손상물량 | | | | | 비고 |
|---|---|---|---|---|---|---|---|
| 2 | 배수관부식 | | | 1 | EA | 1 | |
| 3 | 배수구주변누수, 백태 | 0.3 | 0.3 | 0.09 | m <sup>2</sup> | 1 | |
| 4 | 균열(0.1mm) | 0.1 | 1.5 | 1.50 | m | 1 | |
| 5 | 배수관누수(이음부) | | | 1 | EA | 1 | |
| 6 | 보수부재균열 | 0.2 | 2 | 2.00 | m | 1 | |
