# ID : 복정고가교 본선-상행선 box내부(S1)

| 용역명 | | 2023년 하반기 복정고가교 정밀안전진단 용역 | | | | | |

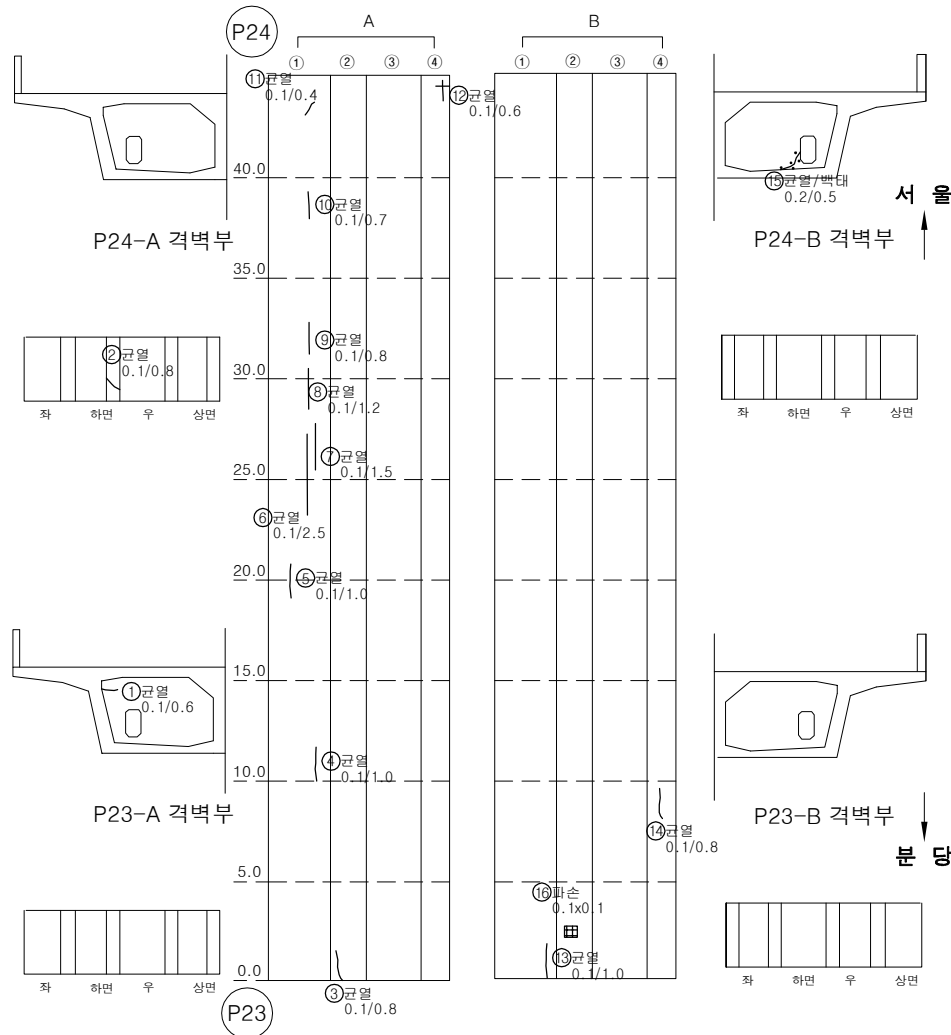
| 용역명 | | 2023년 하반기 복정고가교 정밀안전진단 용역 | | | | | | | |
|---|---|---|---|---|---|---|--|--|--|
| | 누수, 변색 | 배수구 | 포장파괴 요철 | 기타 | 도면번호 | 104 | | | |

| 번호 | 손상내용 | 손상물량 | | | | | 비고 |
|---|---|---|---|---|---|---|---|
| 1 | 균열(0.1mm) | 0.10 | 0.60 | 0.60 | m | 1 | |
| 2 | 균열(0.1mm) | 0.10 | 0.80 | 0.80 | m | 1 | |
| 3 | 균열(0.1mm) | 0.10 | 0.80 | 0.80 | m | 1 | |
| 4 | 균열(0.1mm) | 0.10 | 1.00 | 1.00 | m | 1 | |
| 5 | 균열(0.1mm) | 0.10 | 1.00 | 1.00 | m | 1 | |
| 6 | 균열(0.1mm) | 0.10 | 2.50 | 2.50 | m | 1 | |
| 7 | 균열(0.1mm) | 0.10 | 1.50 | 1.50 | m | 1 | |
| 8 | 균열(0.1mm) | 0.10 | 1.20 | 1.20 | m | 1 | |
| 9 | 균열(0.1mm) | 0.10 | 0.80 | 0.80 | m | 1 | |
| 10 | 균열(0.1mm) | 0.10 | 0.70 | 0.70 | m | 1 | |
| 11 | 균열(0.1mm) | 0.10 | 0.40 | 0.40 | m | 1 | |
| 12 | 균열(0.1mm) | 0.10 | 0.60 | 0.60 | m | 1 | |
| 13 | 균열(0.1mm) | 0.10 | 1.00 | 1.00 | m | 1 | |
| 14 | 균열(0.1mm) | 0.10 | 0.80 | 0.80 | m | 1 | |
| 15 | 균열부백태 | 0.20 | 0.50 | 0.50 | m | 1 | |

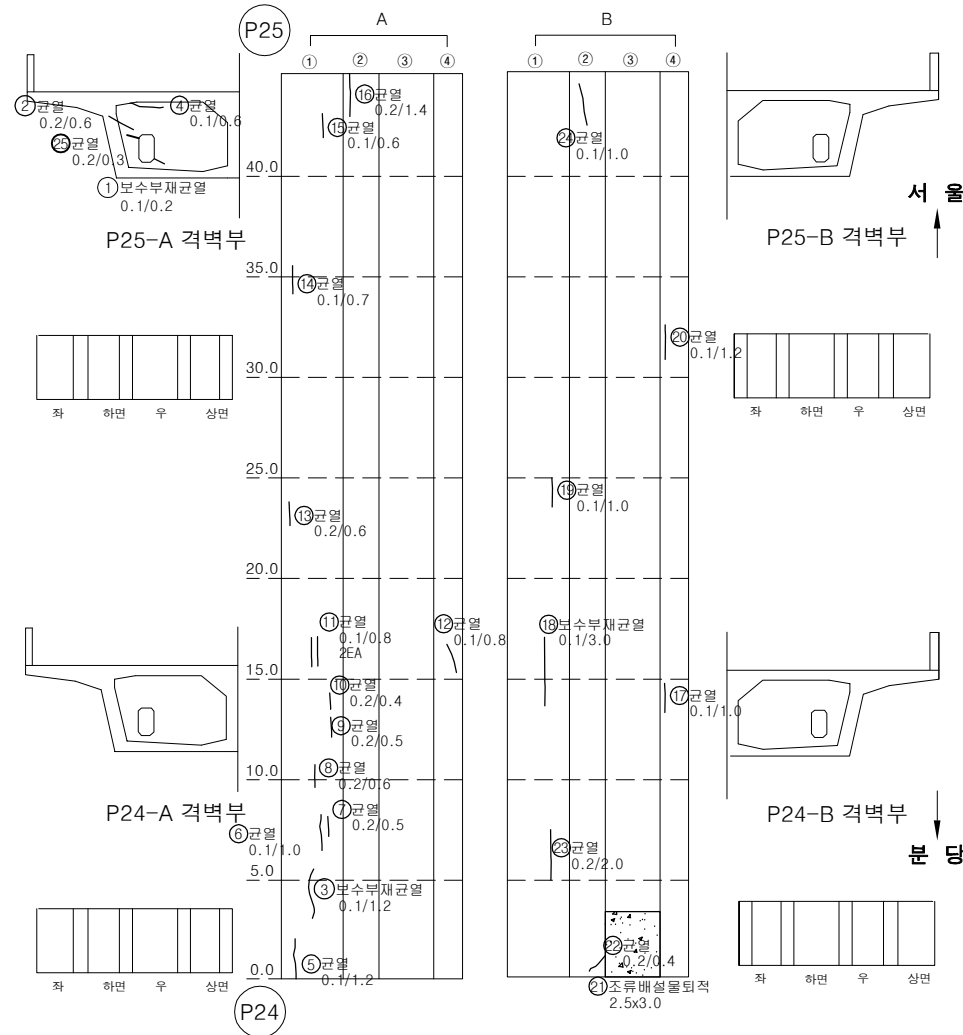
# ID : 복정고가교 본선-상행선 box내부(S25)

| 번호 | 손상내용 | 손상물량 | | | | | 비고 |
|---|---|---|---|---|---|---|---|
| 1 | 보수부 재균열(0.1mm) | 0.10 | 0.20 | 0.20 | m | 1 | |
| 2 | 균열(0.2mm) | 0.20 | 0.60 | 0.60 | m | 1 | |
| 3 | 보수부 재균열(0.1mm) | 0.10 | 1.20 | 1.20 | m | 1 | |
| 4 | 균열(0.1mm) | 0.10 | 0.60 | 0.60 | m | 1 | |
| 5 | 균열(0.1mm) | 0.10 | 1.20 | 1.20 | m | 1 | |
| 6 | 균열(0.1mm) | 0.10 | 1.00 | 1.00 | m | 1 | |

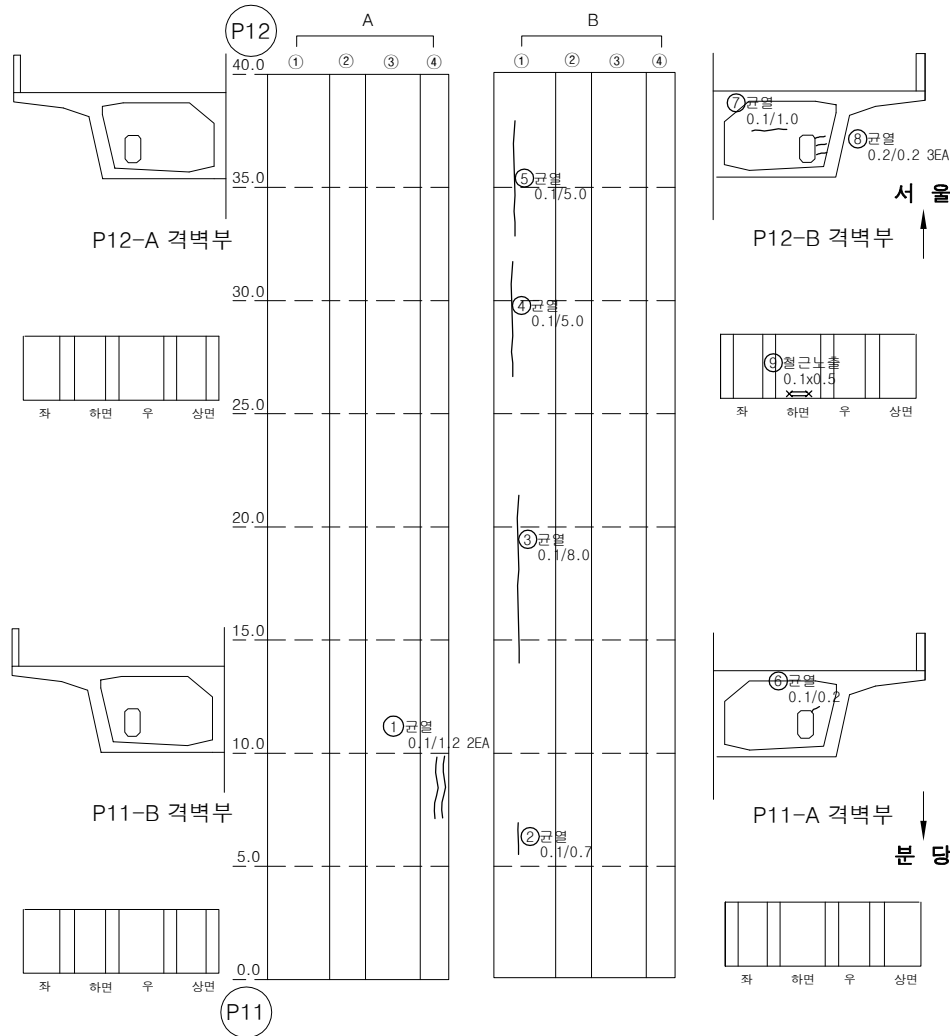
| 번호 | 손상내용 | 손상물량 | | | | | 비고 |
|---|---|---|---|---|---|---|---|
| 1 | 균열(0.1mm) | 0.1 | 1.2 | 2.40 | m | 2 | |
| 2 | 균열(0.1mm) | 0.1 | 0.7 | 0.70 | m | 1 | |
| 3 | 균열(0.1mm) | 0.1 | 8 | 8.00 | m | 1 | |
| 4 | 균열(0.1mm) | 0.1 | 5 | 5.00 | m | 1 | |
| 5 | 균열(0.1mm) | 0.1 | 5 | 5.00 | m | 1 | |
| 6 | 균열(0.1mm) | 0.1 | 0.2 | 0.20 | m | 1 | |
| 7 | 균열(0.1mm) | 0.1 | 1 | 1.00 | m | 1 | |
| 8 | 균열(0.2mm) | 0.2 | 0.2 | 0.60 | m | 3 | |

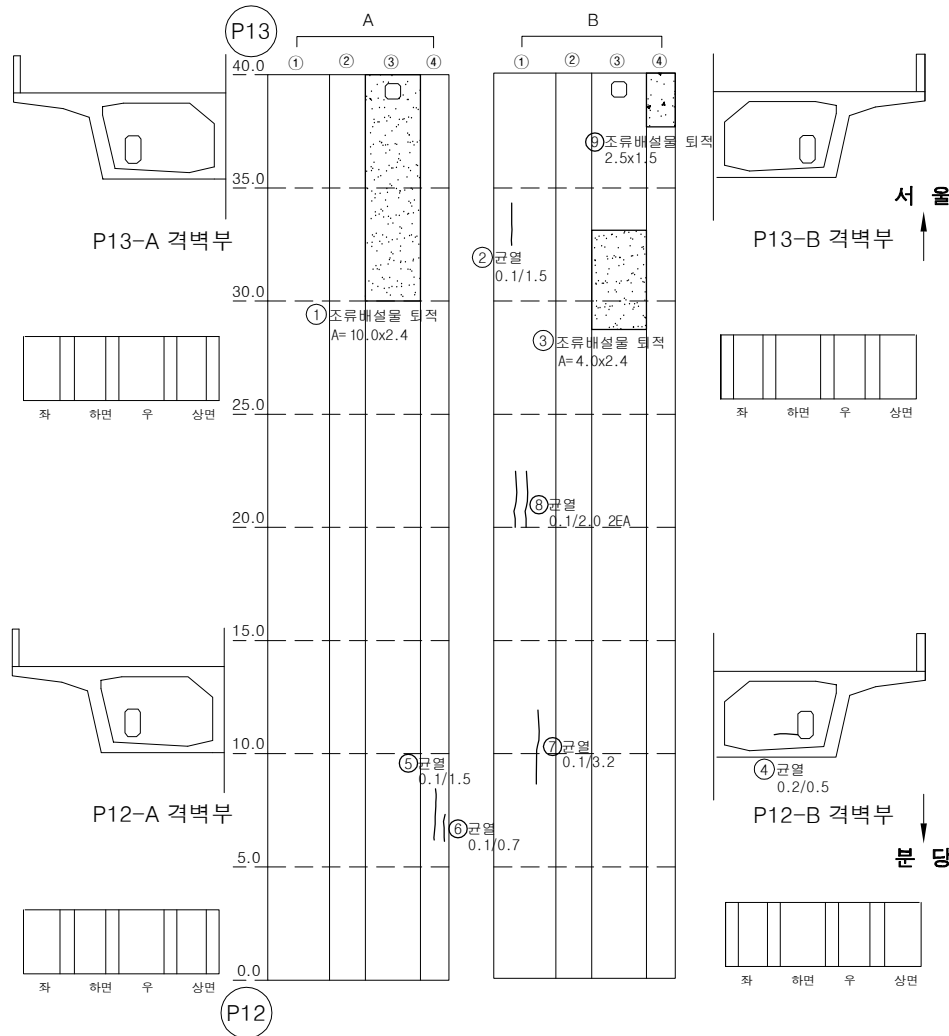
| 번호 | 손상내용 | 손상물량 | | | | | 비고 |
|---|---|---|---|---|---|---|---|
| 2 | 균열(0.1mm) | 0.1 | 1.5 | 1.50 | m | 1 | |
| 4 | 균열(0.2mm) | 0.2 | 0.5 | 0.50 | m | 1 | |
| 5 | 균열(0.1mm) | 0.1 | 1.5 | 1.50 | m | 1 | |
| 6 | 균열(0.1mm) | 0.1 | 0.7 | 0.70 | m | 1 | |
| 7 | 균열(0.1mm) | 0.1 | 3.2 | 3.20 | m | 1 | |
| 8 | 균열(0.1mm) | 0.1 | 2 | 4.00 | m | 2 | |

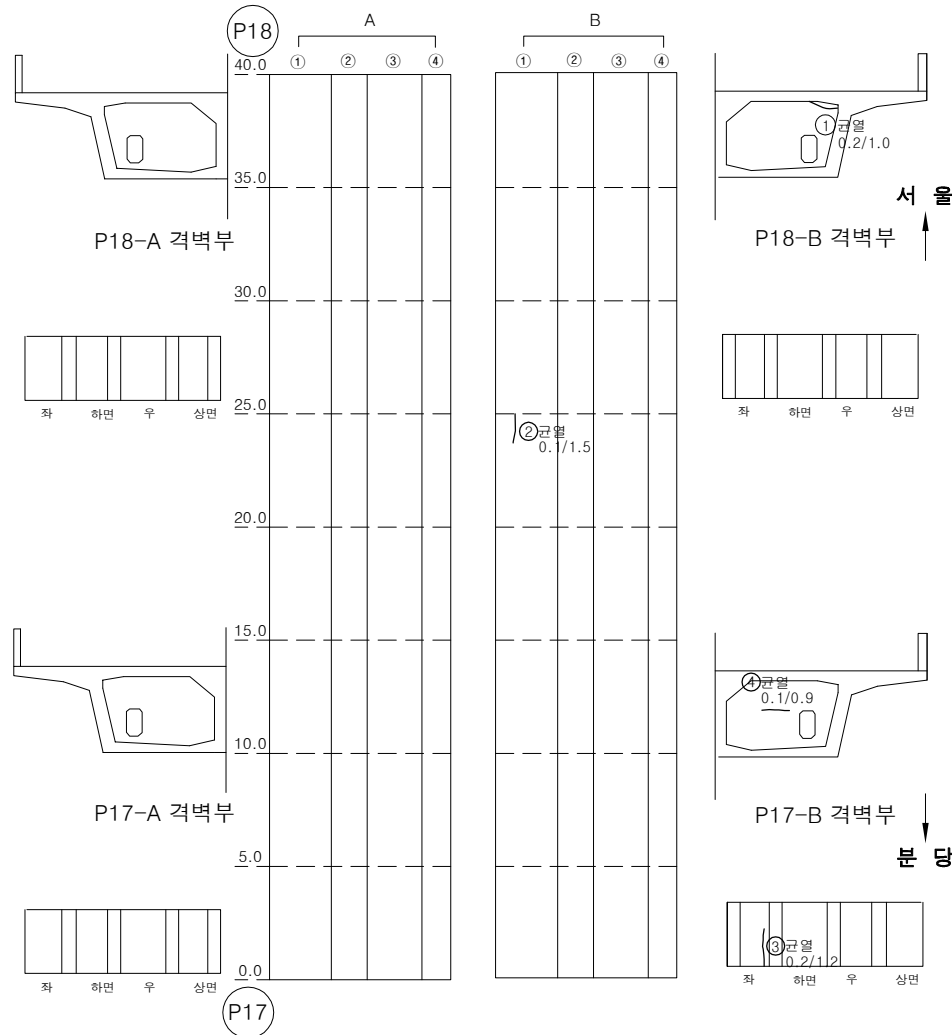
| 번호 | 손상내용 | 손상물량 | | | | | 비고 |
|---|---|---|---|---|---|---|---|
| 1 | 균열(0.2mm) | 0.2 | 1 | 1.00 | m | 1 | |
| 2 | 균열(0.1mm) | 0.1 | 1.5 | 1.50 | m | 1 | |
| 3 | 균열(0.2mm) | 0.2 | 1.2 | 1.20 | m | 1 | |
| 4 | 균열(0.1mm) | 0.1 | 0.9 | 0.90 | m | 1 | |

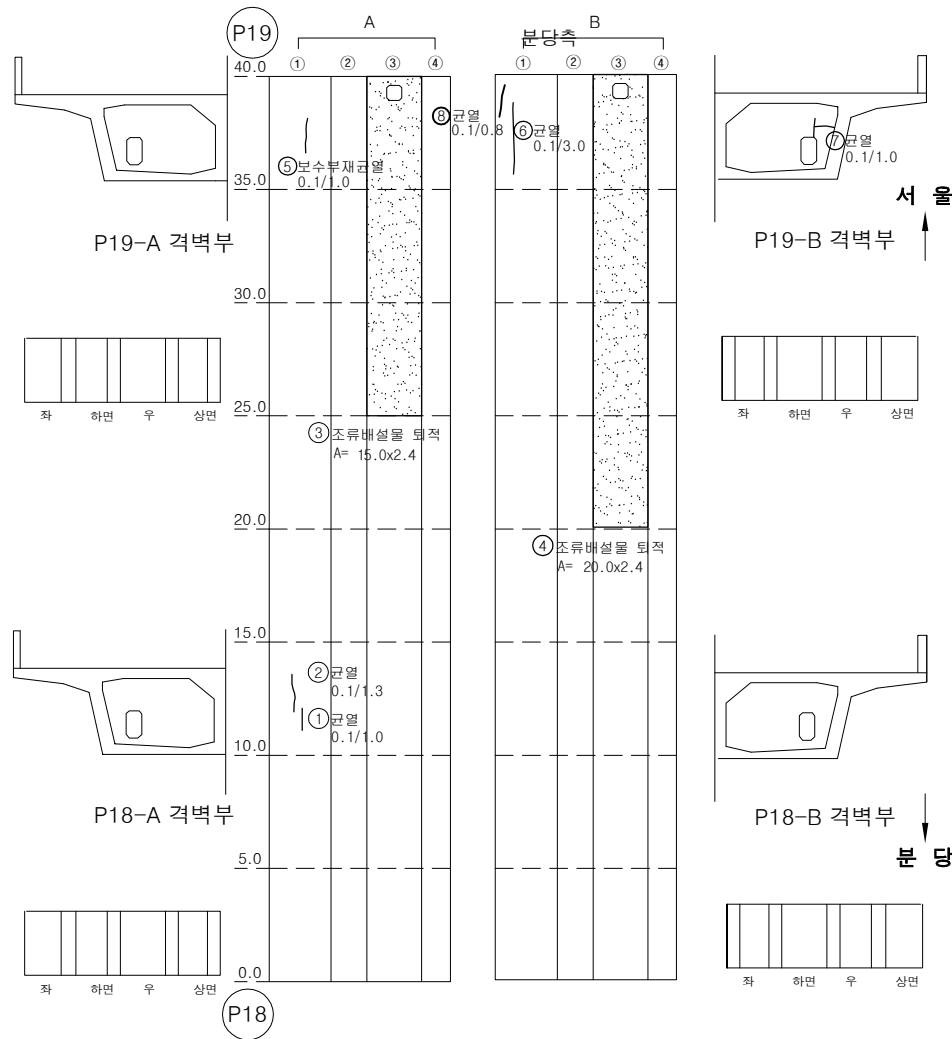
# ID : 복정고가교 본선-하행선 box내부(S19)

| 번호 | 손상내용 | 손상물량 | | | | | 비고 |
|---|---|---|---|---|---|---|---|
| 1 | 균열(0.1mm) | 0.1 | 1 | 1.00 | m | 1 | |
| 2 | 균열(0.1mm) | 0.1 | 1.3 | 1.30 | m | 1 | |
| 5 | 보수부재균열(0.1mm) | 0.1 | 1 | 1.00 | m | 1 | |
| 6 | 균열(0.1mm) | 0.1 | 3 | 3.00 | m | 1 | |
| 7 | 균열(0.1mm) | 0.1 | 1 | 1.00 | m | 1 | |
| 8 | 균열(0.1mm) | 0.1 | 0.8 | 0.80 | m | 1 | |

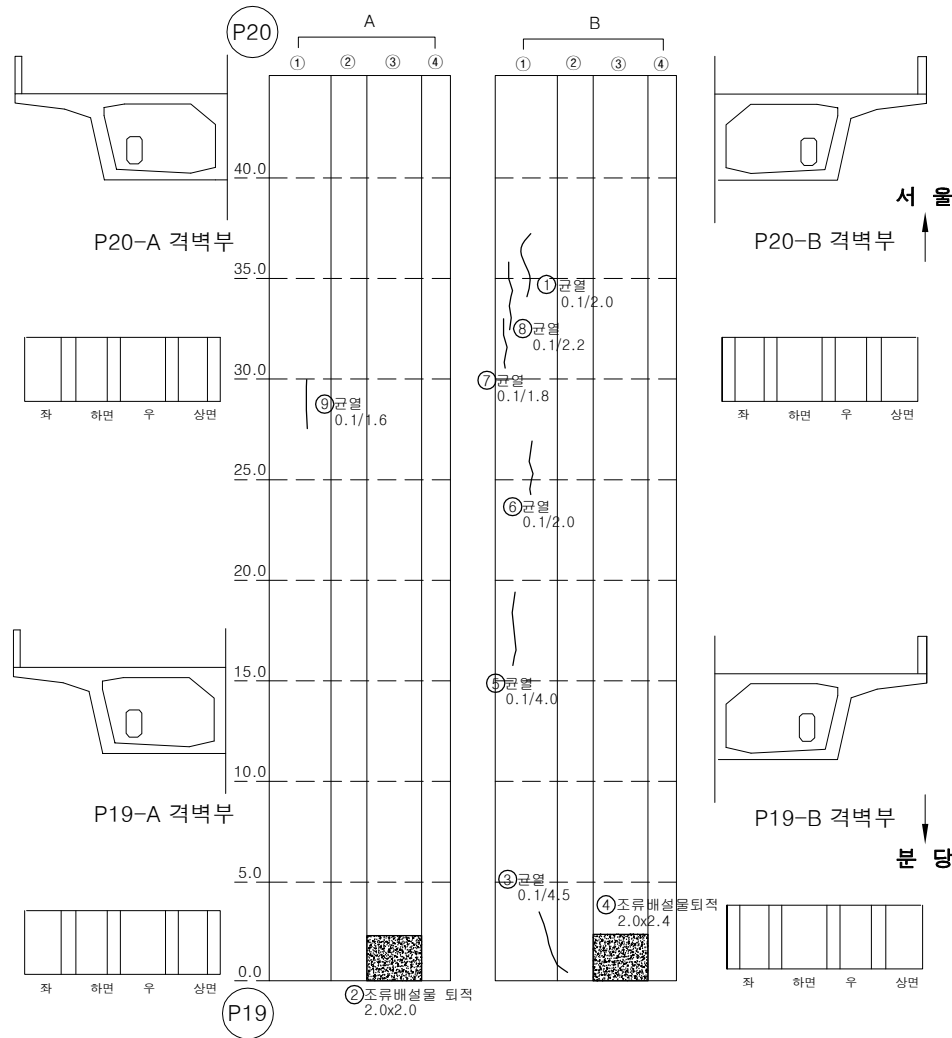
# ID : 복정고가교 본선-하행선 box내부(S20)

| 번호 | 손상내용 | 손상물량 | | | | | 비고 |
|---|---|---|---|---|---|---|---|
| 1 | 균열(0.1mm) | 0.1 | 2 | 2.00 | m | 1 | |
| 3 | 균열(0.1mm) | 0.1 | 4.5 | 4.50 | m | 1 | |
| 5 | 균열(0.1mm) | 0.1 | 4 | 4.00 | m | 1 | |
| 6 | 균열(0.1mm) | 0.1 | 2 | 2.00 | m | 1 | |
| 7 | 균열(0.1mm) | 0.1 | 1.8 | 1.80 | m | 1 | |
| 8 | 균열(0.1mm) | 0.1 | 2.2 | 2.20 | m | 1 | |
| 9 | 균열(0.1mm) | 0.1 | 1.6 | 1.60 | m | 1 | |

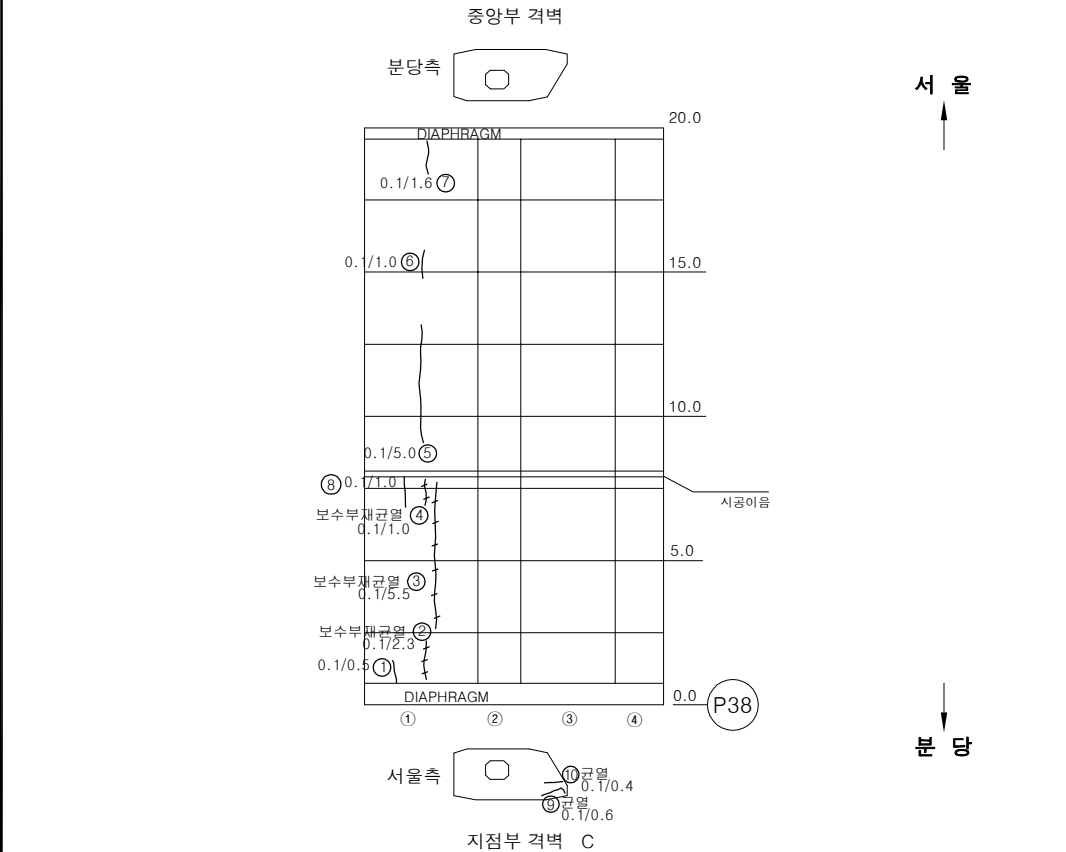
ID : 복정고가교 본선-하행선 box내부(S39-1(2/2))

| 번호 | 손상내용 | 손상물량 | | | | | 비고 |
|---|---|---|---|---|---|---|---|
| 1 | 균열(0.1mm) | 0.1 | 0.5 | 0.50 | m | 1 | |
| 2 | 보수부재균열(0.1mm) | 0.1 | 2.3 | 2.30 | m | 1 | |
| 3 | 보수부재균열(0.1mm) | 0.1 | 5.5 | 5.50 | m | 1 | |
| 4 | 보수부재균열(0.1mm) | 0.1 | 1 | 1.00 | m | 1 | |
| 5 | 균열(0.1mm) | 0.1 | 5 | 5.00 | m | 1 | |
| 6 | 균열(0.1mm) | 0.1 | 1 | 1.00 | m | 1 | |
| 7 | 균열(0.1mm) | 0.1 | 1.6 | 1.60 | m | 1 | |
| 8 | 균열(0.1mm) | 0.1 | 1 | 1.00 | m | 1 | |
| 9 | 균열(0.1mm) | 0.1 | 0.6 | 0.60 | m | 1 | |
| 10 | 균열(0.1mm) | 0.1 | 0.4 | 0.40 | m | 1 | |
