# 고래진1교(부산) 교면포장 S1

| 용역명 | | 2023년 부산울산고속도로 정밀안전점검 및 성능평가 용역 | | | |

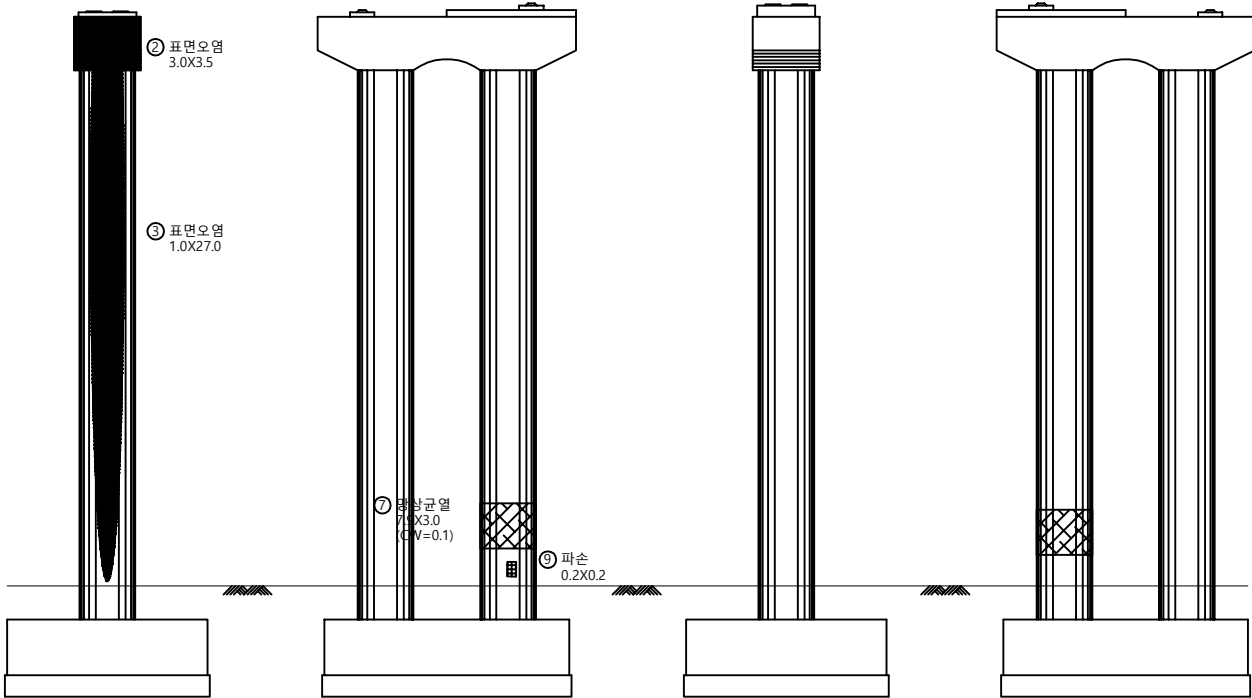
고래진1교(부산) 교각 P3

| 교각 | | | | | | | | | |
|---|---|---|---|---|---|---|---|---|---|
| 1 | 구 | 교량받침 | 반침콘크리트 균열 | 0.2 | 1.5 | | 2 | m | 3.00 |
| 4 | 구 | 교량받침 | 반침콘크리트 균열 | 0.2 | 0.7 | | 1 | m | 0.70 |
| 5 | 구 | 교량받침 | 반침콘크리트 균열 | 0.2 | 1.0 | | 1 | m | 1.00 |
| 6 | 구 | 교량받침 | 반침콘크리트 균열 | 0.2 | 0.6 | | 2 | m | 1.20 |
| 7 | 신 | 가동부 | 망상균열 | 0.1 | 7.9 | 3.0 | 1 | ㎡ | 23.70 |
| 8 | 구 | 교량받침 | 반침콘크리트 균열 | 0.1 | 0.2 | | 4 | m | 0.80 |

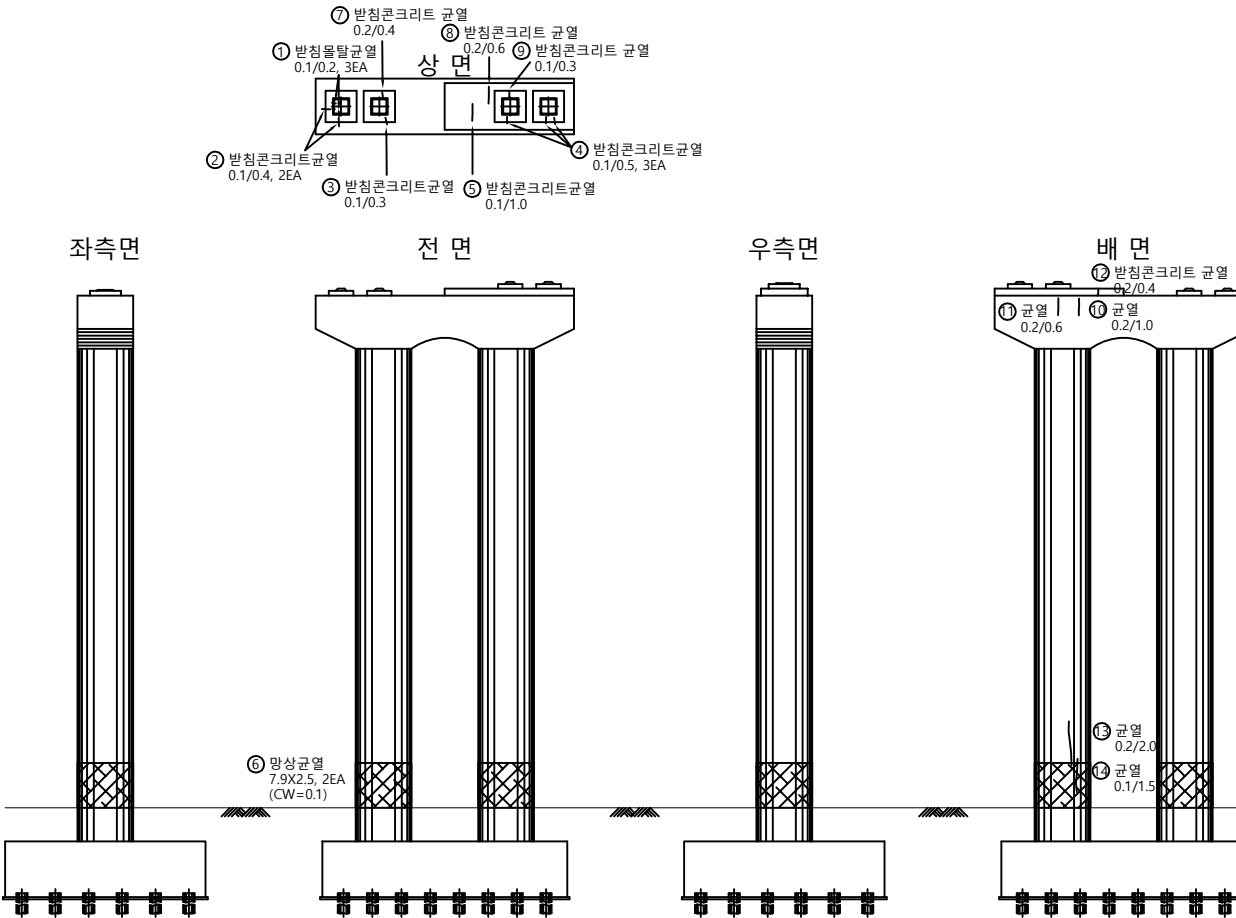
# 고래진1교(부산) 교각 P4

| 번호 | | 신/구 | 부재명 | 손상 현 황 | 손 상 규 모 | | | | | 비고 |
|---|---|---|---|---|---|---|---|---|---|---|
| 1 | 구 | | 교량받침 | 받침콘크리트 균열 | 0.1 | 0.2 | | 3 | m | 0.60 |
| 2 | 구 | | 교량받침 | 받침콘크리트 균열 | 0.1 | 0.4 | | 2 | m | 0.80 |
| 3 | 구 | | 교량받침 | 받침콘크리트 균열 | 0.1 | 0.3 | | 1 | m | 0.30 |
| 4 | 구 | | 교량받침 | 받침콘크리트 균열 | 0.1 | 0.5 | | 3 | m | 1.50 |
| 5 | 구 | | 교량받침 | 받침콘크리트 균열 | 0.1 | 1.0 | | 1 | m | 1.00 |
| 6 | 구 | | 가동부 | 망상균열 | 0.1 | 7.9 | 2.5 | 2 | m | 39.50 |
| 7 | 구 | | 교량받침 | 받침콘크리트 균열 | 0.2 | 0.4 | | 1 | m | 0.40 |
| 8 | 구 | | 교량받침 | 받침콘크리트 균열 | 0.2 | 0.6 | | 1 | m | 0.60 |
| 9 | 구 | | 교량받침 | 받침콘크리트 균열 | 0.1 | 0.3 | | 1 | m | 0.30 |
| 10 | 구 | | 코핑부 | 균열 | 0.2 | 1.0 | | 1 | m | 1.00 |
| 11 | 구 | | 코핑부 | 균열 | 0.2 | 0.6 | | 1 | m | 0.60 |
| 12 | 신 | | 교량받침 | 받침콘크리트 균열 | 0.2 | 0.4 | | 1 | m | 0.40 |
| 13 | 신 | | 가동부 | 균열 | 0.2 | 2.0 | | 1 | m | 2.00 |
| 14 | 신 | | 가동부 | 균열 | 0.1 | 1.5 | | 1 | m | 1.50 |
