# 교면포장 - S1 외관조사망도

| 범 | 균열 | 망상균열 | 교면부백대 | 용역명 | 2022년 부산울산고속도로 정기·정밀안전점검용역 | |
| | 변형 | 볼트결함 | 부식 | 시설유명 | 고래진1교 (울산) | |

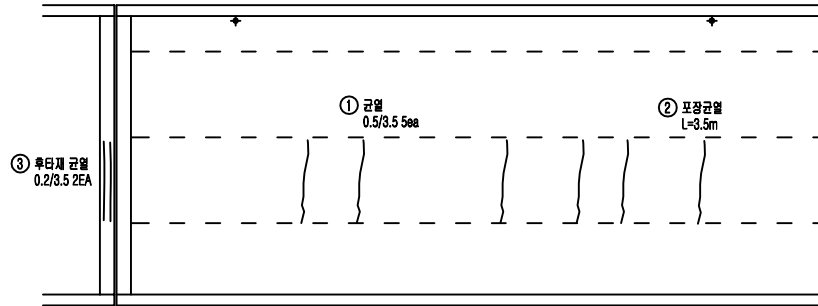
| 교면포장 | | | | | | | | | |
|---|---|---|---|---|---|---|---|---|---|
| 1 | 구 | 포장 | 포장균열 | | 3.5 | | 5 | m | 17.50 |
| 2 | 신 | 포장 | 포장균열 | | 3.5 | | 1 | m | 3.50 |
| 3 | 신 | 신축이음 | 음간토사퇴적 | 0.2 | 3.5 | | 2 | m | 7.00 |

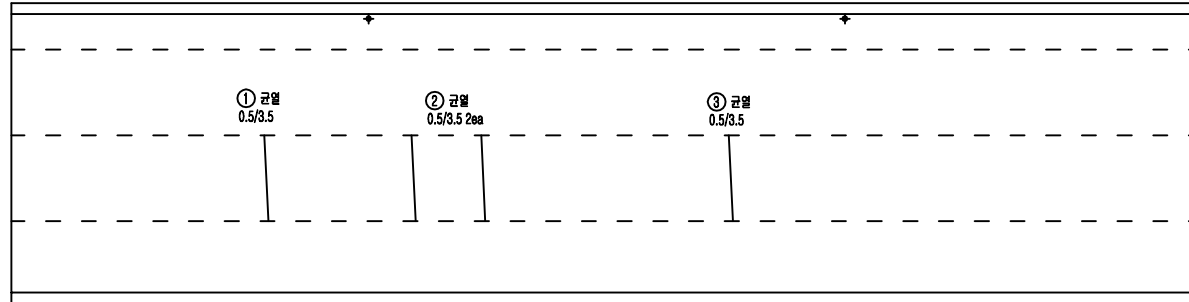
| 교면포장 | | | | | | | | | |
|---|---|---|---|---|---|---|---|---|---|
| 1 | 구 | 포장 | 포장균열 | | 3.5 | | 1 | m | 3.50 |
| 2 | 구 | 포장 | 포장균열 | | 3.5 | | 2 | m | 7.00 |
| 3 | 구 | 포장 | 포장균열 | | 3.5 | | 1 | m | 3.50 |

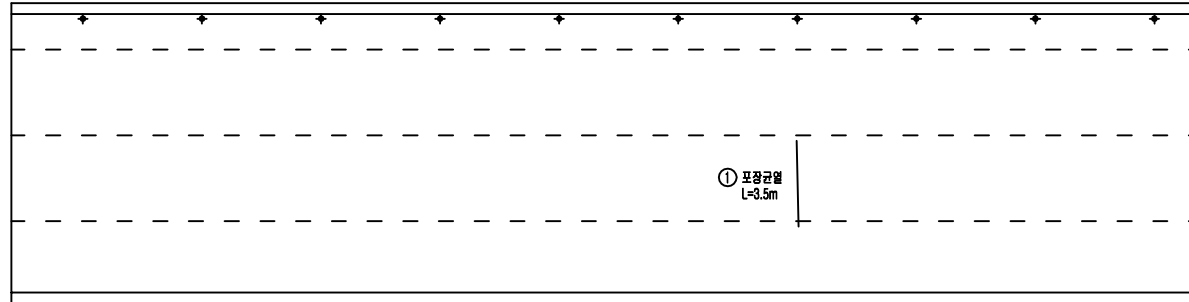
| 교면포장 | | | | | | | | | |
|---|---|---|---|---|---|---|---|---|---|
| 1 | 신 | 포장 | 포장균열 | | 3.5 | | 1 | m | 3.50 |

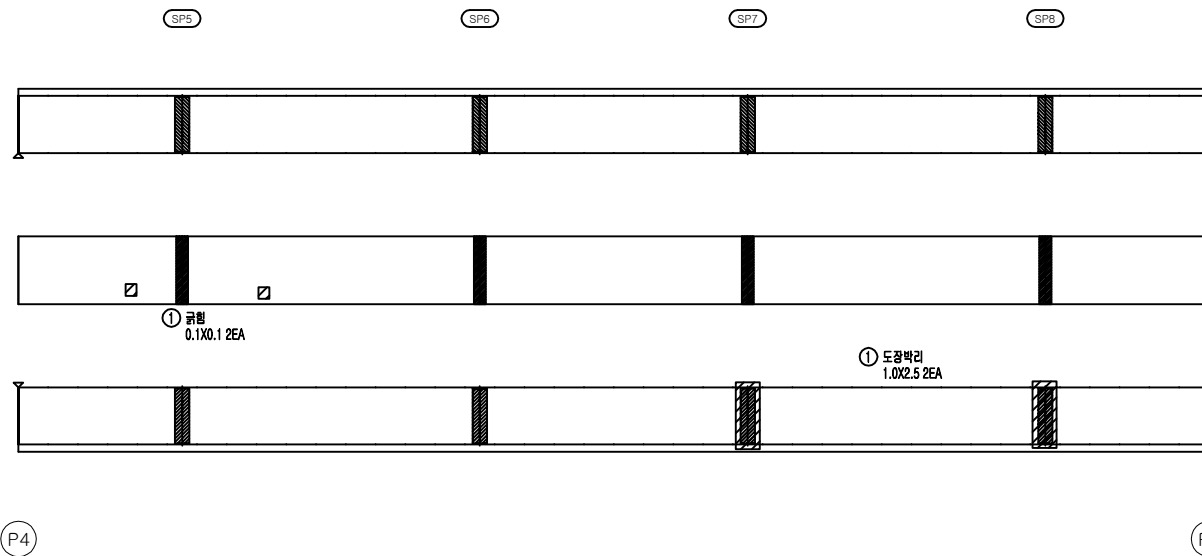
# 거터외부 - S5 - G2 외관조사망도

| 거터외부 | | | | | | | | | |
|---|---|---|---|---|---|---|---|---|---|
| 1 | 신 | 해부 | 균열 | | 0.1 | 0.1 | 2 | m <sup>2</sup> | 0.02 |

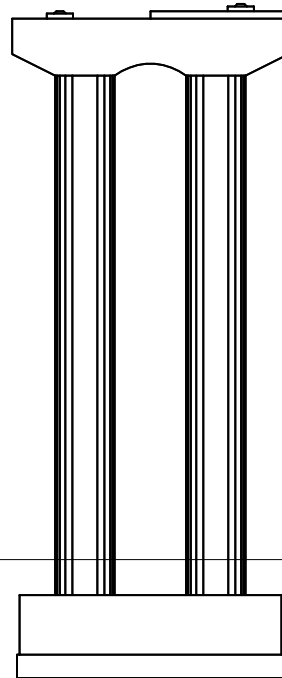
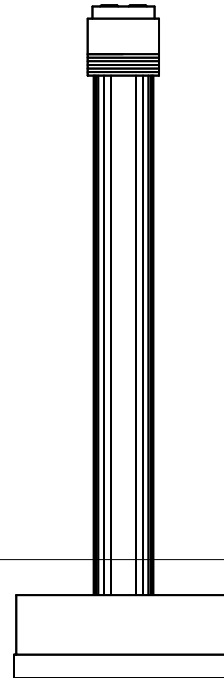
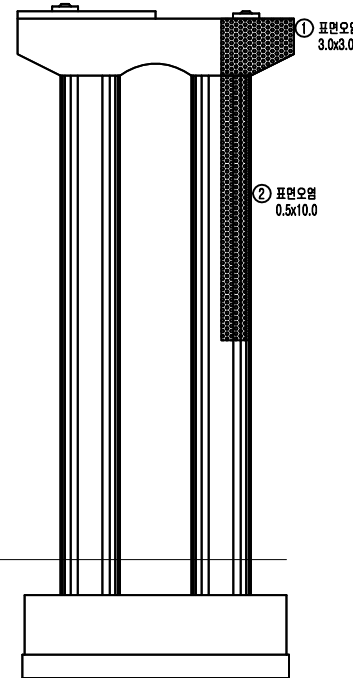
| 교각 | | | | | | | | | |
|---|---|---|---|---|---|---|---|---|---|
| P6 | | | | | | | | | |

| 교각 | | | | | | | | | |
|---|---|---|---|---|---|---|---|---|---|
| 3 | 신 | 교량받침 | 플레이트 부식 | | | | 4 | EA | 4.00 |
