# 고래진2교(부산) 교면포장 S1

2023년 부산울산고속도로 정밀안전점검 및 성능평가용역

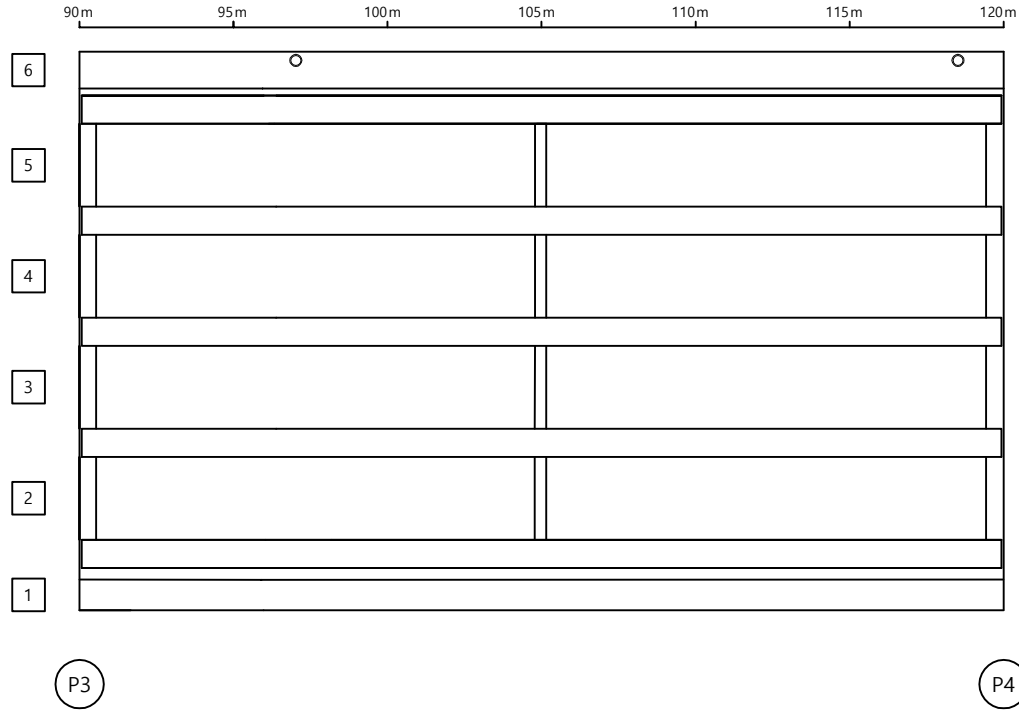
| 면적 | 신/구 | 부재명 | 손 상 현 황 | 손 상 규 모 | | | | | | 비고 |
|---|---|---|---|---|---|---|---|---|---|---|
| 1 | 구 | 바닥판 | 균열(0.3mm미만) | 0.1 | 0.5 | | 1 | m | 0.50 | |
