# 고래진2교(울산) 교면포장 S1

2023년 부산울산고속도로 정밀안전점검 및 성능평가용역

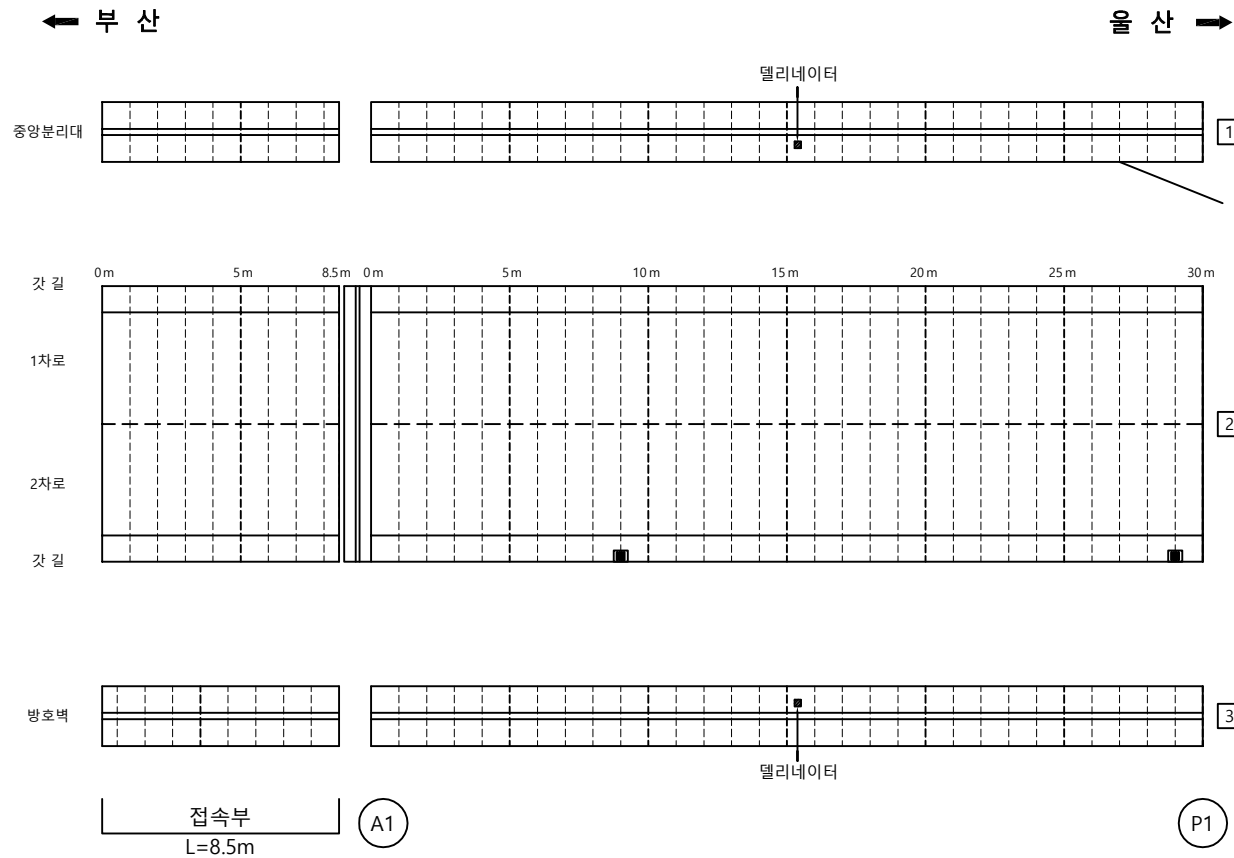
| 번호 | 신/구 | 부재명 | 손상현황 | 손상규모 | | | | | 비고 |
|---|---|---|---|---|---|---|---|---|---|
| 1 | 신 | 교면포장 | 균열 | 0.2 | 3.0 | | 5 | m | 15.00 |

① 포장균열  
0.2/3.0 5EA
