남창천교(부산) 교면포장 S1

2023년 부산울산고속도로 정밀안전점검 및 성능평가용역

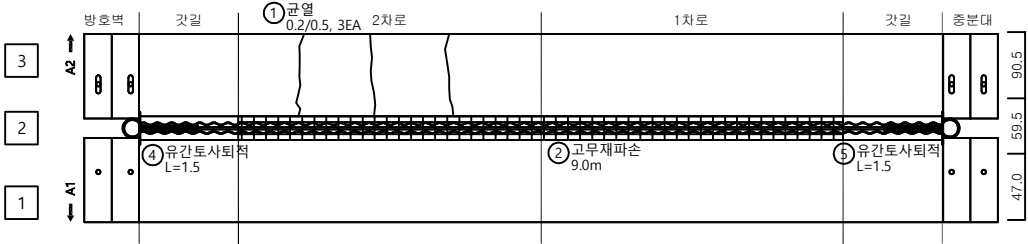
상 면

| 신축이음 | | | | | | | | | | |
|---|---|---|---|---|---|---|---|---|---|---|
| 1 | 구 | 신축이음 | 후타재 균열 | 0.2 | 0.5 | | 3 | m | 1.50 | |
| 3 | 신 | 신축이음 | 허부누수 | | 9.0 | | 1 | m | 9.00 | |

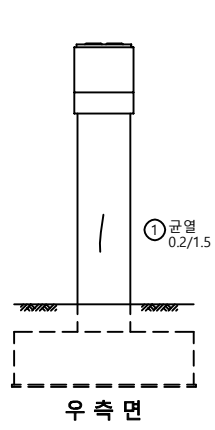
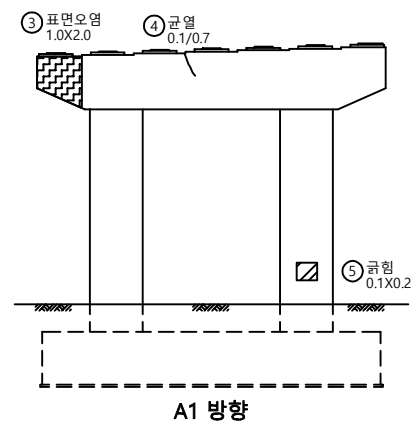
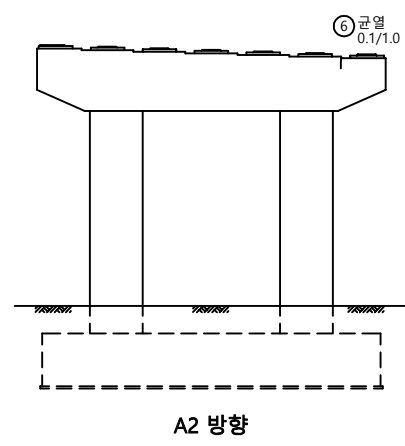
| 교각 | | | | | | | | | |
|---|---|---|---|---|---|---|---|---|---|
| P2 | | | | | | | | | |

| 교각 | | | | | | | | | |
|---|---|---|---|---|---|---|---|---|---|
| 2 | 구 | 교각 | 균열 | 0.2 | 1.5 | | 1 | m | 1.50 |
| 4 | 신 | 교각 | 균열 | 0.1 | 0.7 | | 1 | m | 0.70 |
| 5 | 신 | 교각 | 균열 | | 0.1 | 0.2 | 1 | ㎡ | 0.02 |
| 6 | 신 | 교각 | 균열 | 0.1 | 1.0 | | 1 | m | 1.00 |

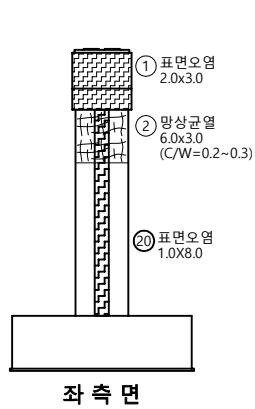
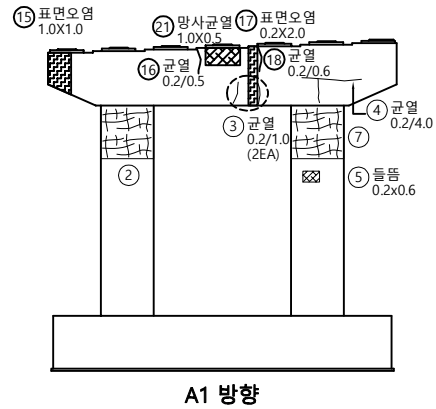
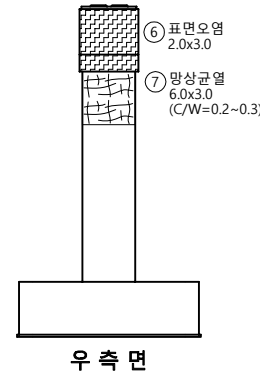
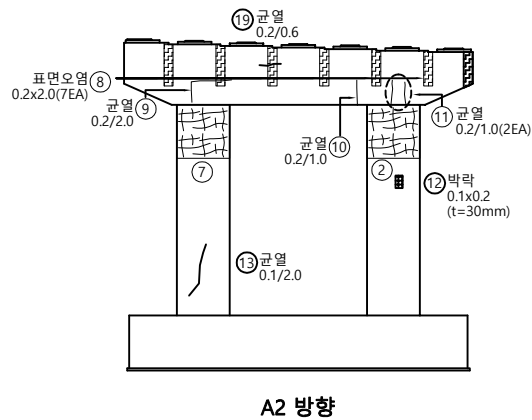
| 번호 | 신/구 | 부재명 | 손 상 현 황 | 손 상 규 모 | | | | 단위 | 수량 | 비고 |
|---|---|---|---|---|---|---|---|---|---|---|
| 2 | 구 | 교각 | 망상균열 | 0.2 | 6.0 | 3.0 | 1 | ㎡ | 18.00 | |
| 3 | 구 | 교각 | 균열 | 0.2 | 1.0 | | 2 | m | 2.00 | |
| 4 | 구 | 교각 | 균열 | 0.2 | 4.0 | | 1 | m | 4.00 | |
| 7 | 구 | 교각 | 망상균열 | 0.2 | 6.0 | 3.0 | 1 | ㎡ | 18.00 | |

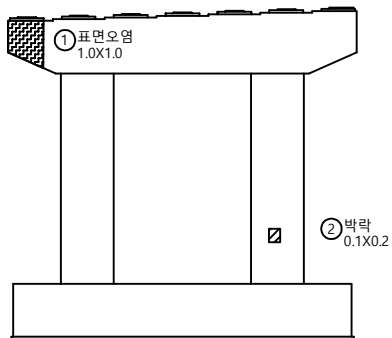
좌 측 면

| 교각 | | | | | | | | | |
|---|---|---|---|---|---|---|---|---|---|
| 3 | 구 | 교각 | 균열 | 0.1 | 2.0 | | 1 | m | 2.00 |

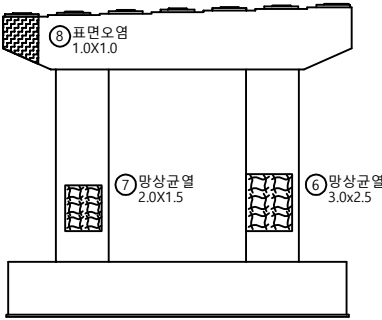
좌 측 면

| 교각<br>P5 | | | | | | | | | |
|---|---|---|---|---|---|---|---|---|---|
| 1 | 구 | 교각 | 망상균열 | 0.2 | 6.0 | 2.0 | 1 | m <sup>2</sup> | 12.00 |
| 3 | 구 | 교각 | 균열 | 0.2 | 1.5 | | 1 | m | 1.50 |
| 4 | 구 | 교각 | 균열 | 0.2 | 1.6 | | 1 | m | 1.60 |
| 5 | 구 | 교각 | 균열 | 0.2 | 2.0 | | 1 | m | 2.00 |

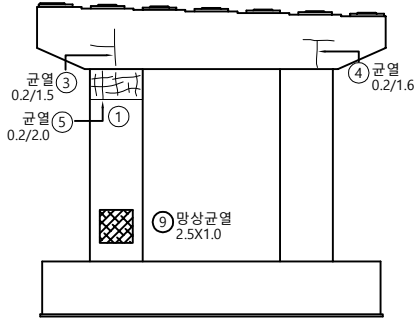
우 측 면

| 교각<br>P5 | | | | | | | | | |
|---|---|---|---|---|---|---|---|---|---|
| 6 | 구 | 교각 | 망상균열 | 0.2 | 3.0 | 2.5 | 1 | m <sup>2</sup> | 7.50 |
| 7 | 구 | 교각 | 망상균열 | 0.2 | 2.0 | 1.5 | 1 | m <sup>2</sup> | 3.00 |
| 9 | 신 | 교각 | 망상균열 | 0.2 | 2.5 | 1.0 | 1 | m <sup>2</sup> | 2.50 |
