# 남창천교(울산) 교면포장 S1

2023년 부산울산고속도로 정밀안전점검 및 성능평가용역

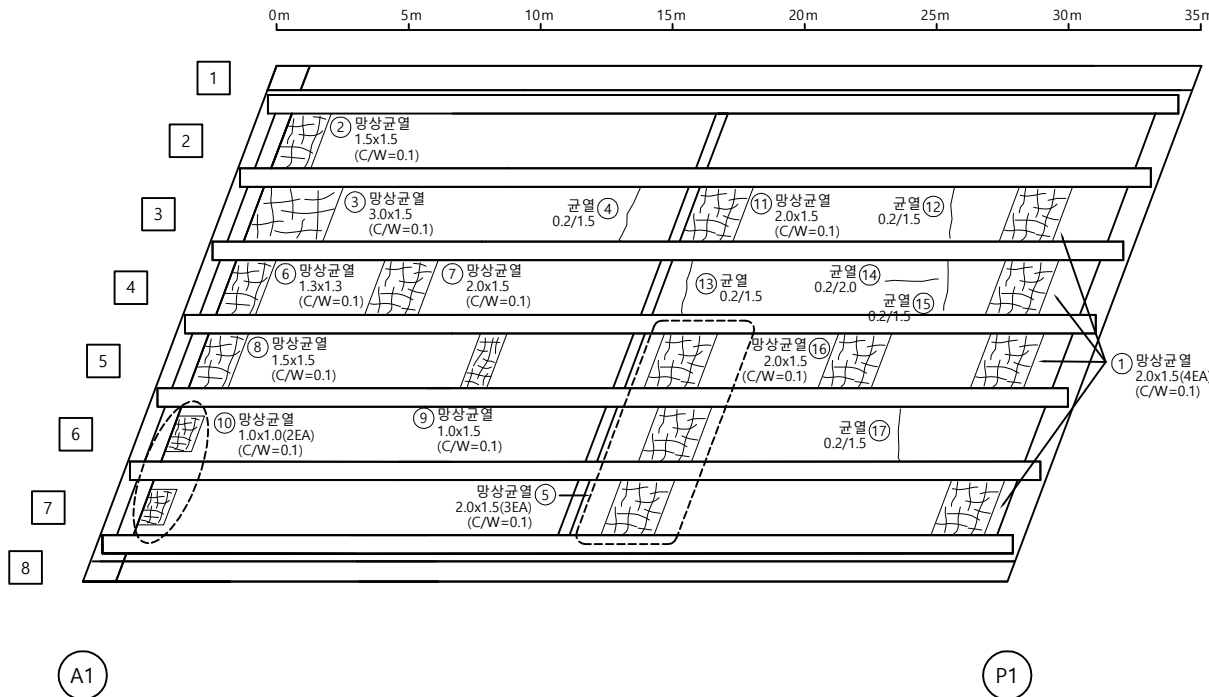
| 번호 | 선/구 | 부재명 | 손 상 현 황 | 손 상 규 모 | | | | | 비고 |
|---|---|---|---|---|---|---|---|---|---|
| 1 | 구 | 배덕판 | 평상균열 | 0.1 | 2.0 | 1.5 | 4 | m <sup>2</sup> | 12.00 |
| 2 | 구 | 배덕판 | 평상균열 | 0.1 | 1.5 | 1.5 | 1 | m <sup>2</sup> | 2.25 |
| 3 | 구 | 배덕판 | 평상균열 | 0.1 | 3.0 | 1.5 | 1 | m <sup>2</sup> | 4.50 |
| 4 | 구 | 배덕판 | 균열 | 0.2 | 1.5 | | 1 | m | 1.50 |
| 5 | 구 | 배덕판 | 평상균열 | 0.1 | 2.0 | 1.5 | 3 | m <sup>2</sup> | 9.00 |

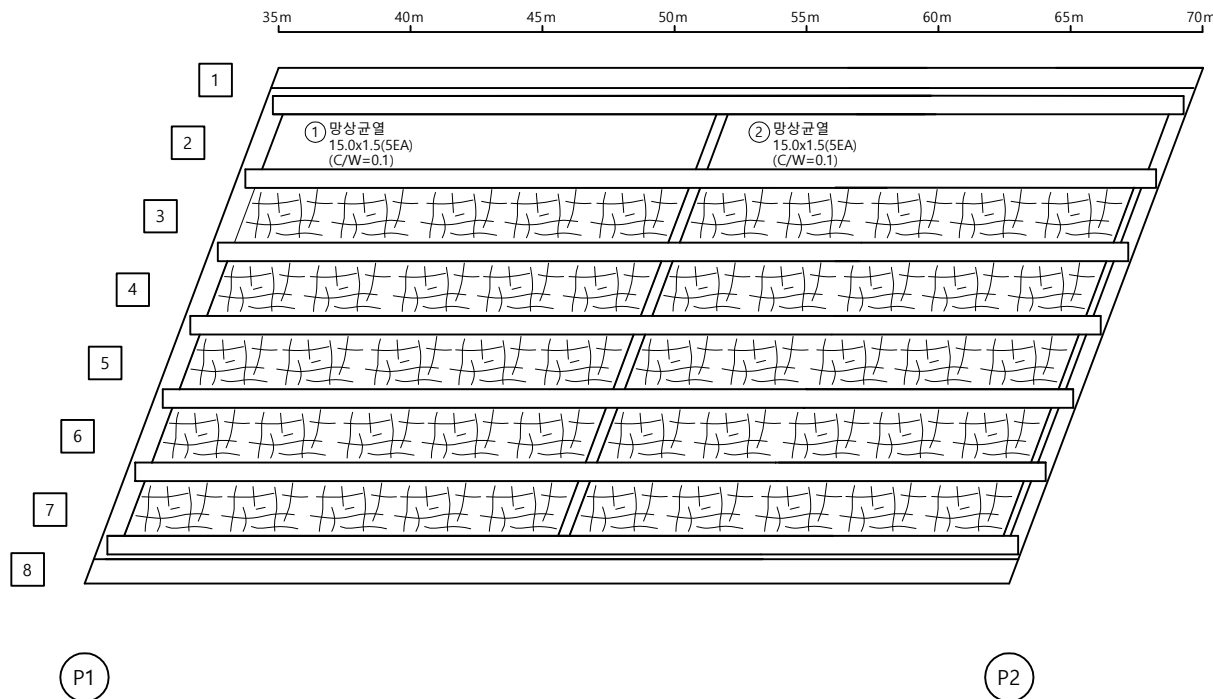
| 번호 | 선/구 | 부재명 | 손상현황 | 손상규모 | | | | | 비고 |
|---|---|---|---|---|---|---|---|---|---|
| 1 | 구 | 바닥판 | 망상균열 | 0.1 | 15.0 | 1.5 | 5 | m <sup>2</sup> | 112.50 |
| 2 | 구 | 바닥판 | 망상균열 | 0.1 | 15.0 | 1.5 | 5 | m <sup>2</sup> | 112.50 |

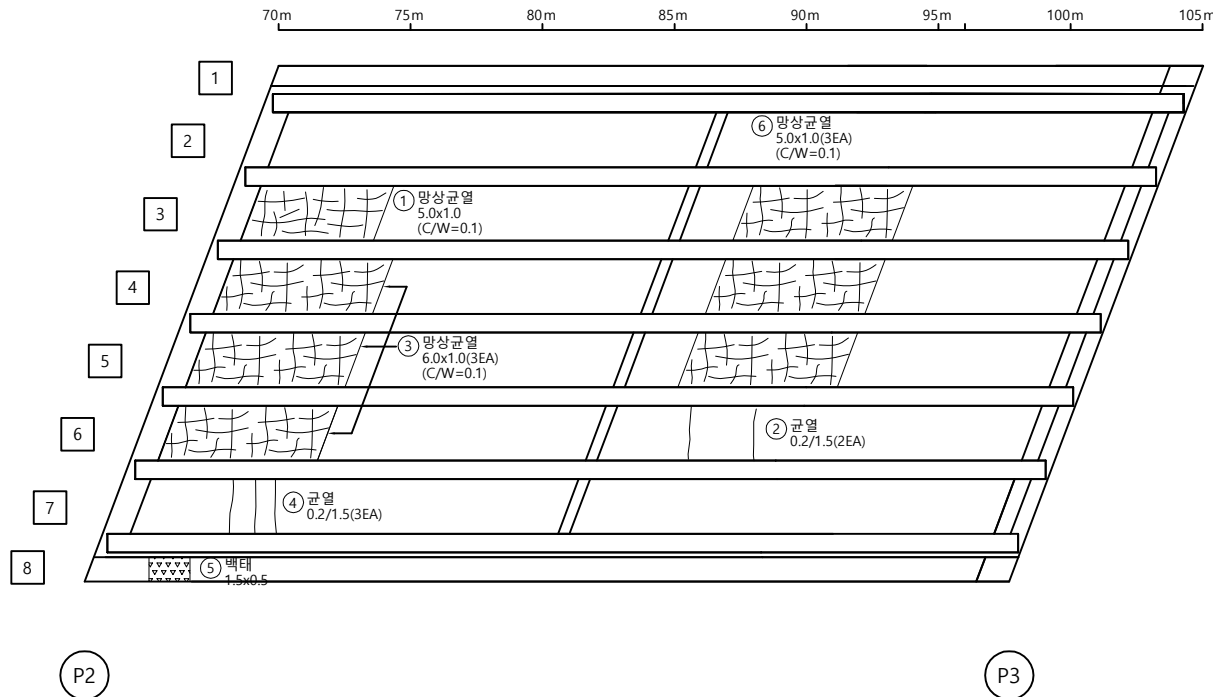
| 번호 | 선/구 | 부재명 | 손 상 현 황 | 손 상 규 모 | | | | | | 비고 |
|---|---|---|---|---|---|---|---|---|---|---|
| 1 | 구 | 배 덕판 | 평상균열 | 0.1 | 5.0 | 1.0 | 1 | m | 5.00 | |
| 2 | 구 | 배 덕판 | 균열 | 0.2 | 1.5 | | 2 | m | 3.00 | |
| 3 | 구 | 배 덕판 | 평상균열 | 0.1 | 6.0 | 1.0 | 3 | m | 18.00 | |
| 4 | 구 | 배 덕판 | 균열 | 0.2 | 1.5 | | 3 | m | 4.50 | |
| 6 | 구 | 배 덕판 | 평상균열 | 0.1 | 5.0 | 1.0 | 3 | m | 15.00 | |

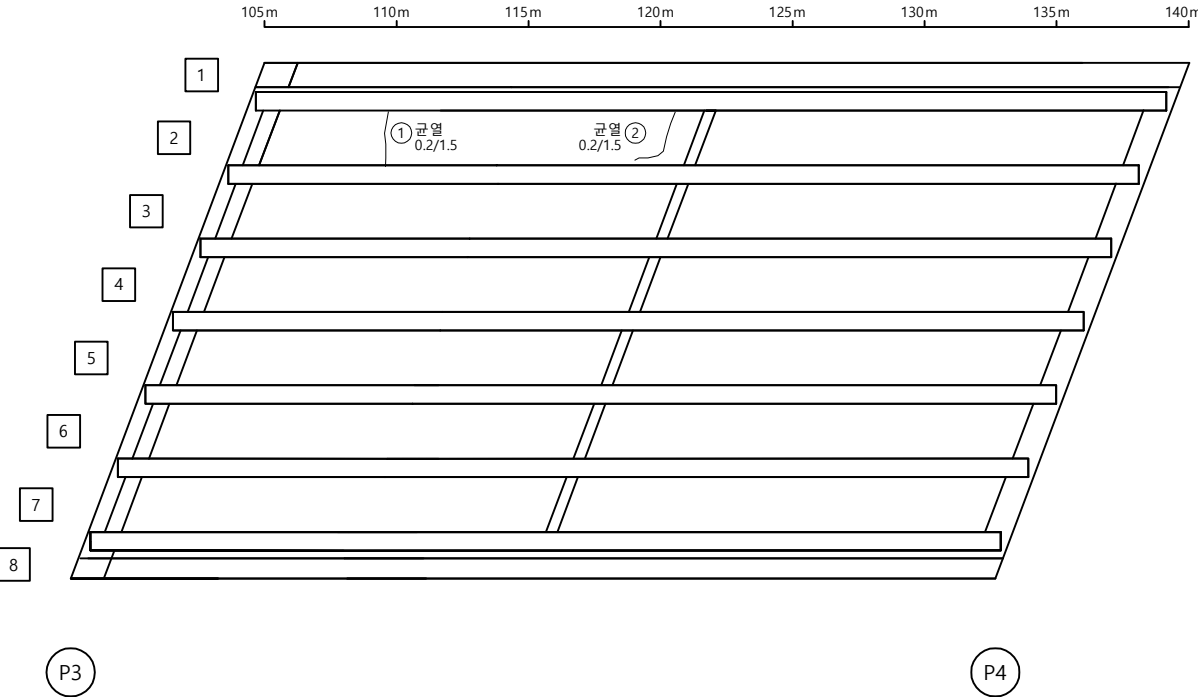
| 번호 | 선/구 | 부재명 | 손 상 현 황 | 손 상 규 모 | | | | | | 비고 |
|---|---|---|---|---|---|---|---|---|---|---|
| 1 | 구 | 배 덕판 | 균열 | 0.2 | 1.5 | | 1 | m | 1.50 | |
