# 내리천교(부산) 교면포장 S1

2023년 부산울산고속도로 정밀안전점검 및 성능평가용역

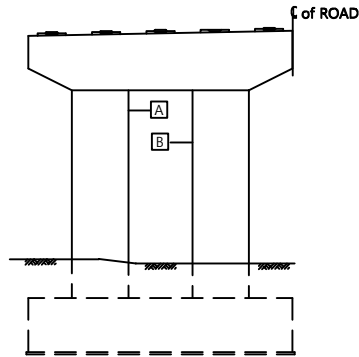
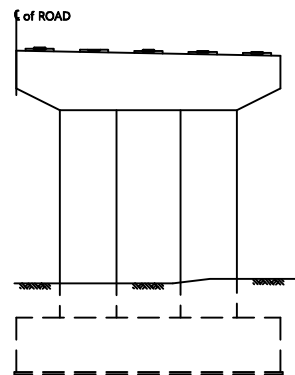
① 플레이트부식  
10EA

② 받침물탈균열  
0.1/0.2(5EA)

| 번호 | 선/구 | 부재명 | 손상현황 | 손상규모 | | | | | 비고 |
|---|---|---|---|---|---|---|---|---|---|
| 1 | 구 | 교량받침 | 플레이트 부식 | | | | 10 | EA | 10.00 |
| 2 | 신 | 교량받침 | 받침물탈 균열 | 0.1 | 0.2 | | 5 | m | 1.00 |

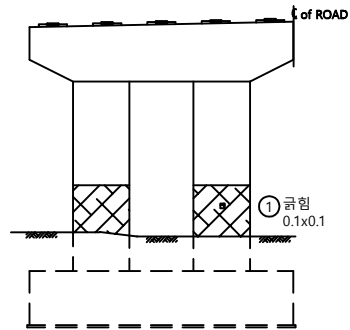
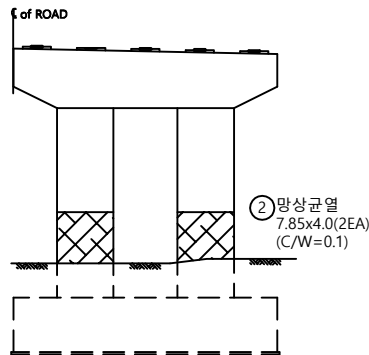
| 변호 | 선/구 | 부재명 | 손 상 권 황 | 손 상 규 모 | | | | | 비고 |
|---|---|---|---|---|---|---|---|---|---|
| 1 | 구 | 교각 | 균열 | | 0.1 | 0.1 | 1 | m <sup>2</sup> | 0.01 |
| 2 | 구 | 교각 | 망상균열 | 0.1 | 4.0 | 7.9 | 2 | m <sup>2</sup> | 62.80 |

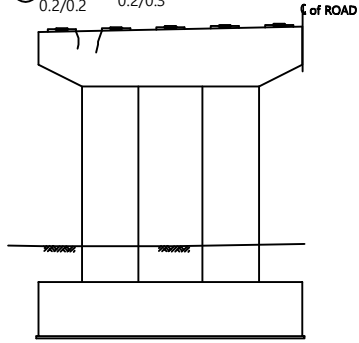
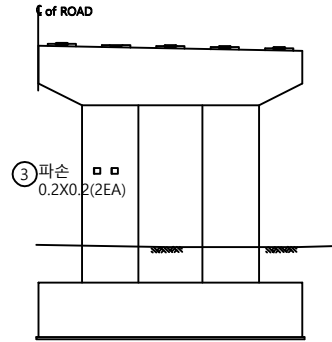
① 균열 0.2/0.2      ② 균열 0.2/0.3

| 교각 | | | | | | | | | |
|---|---|---|---|---|---|---|---|---|---|
| 1 | 구 | 교각 | 균열 | 0.2 | 0.2 | | 1 | m | 0.20 |
| 2 | 구 | 교각 | 균열 | 0.2 | 0.3 | | 1 | m | 0.30 |
