내리천교(울산) 교면포장 S1

손상물량표

2023년 부산울산고속도로 정밀안전점검 및 성능평가용역

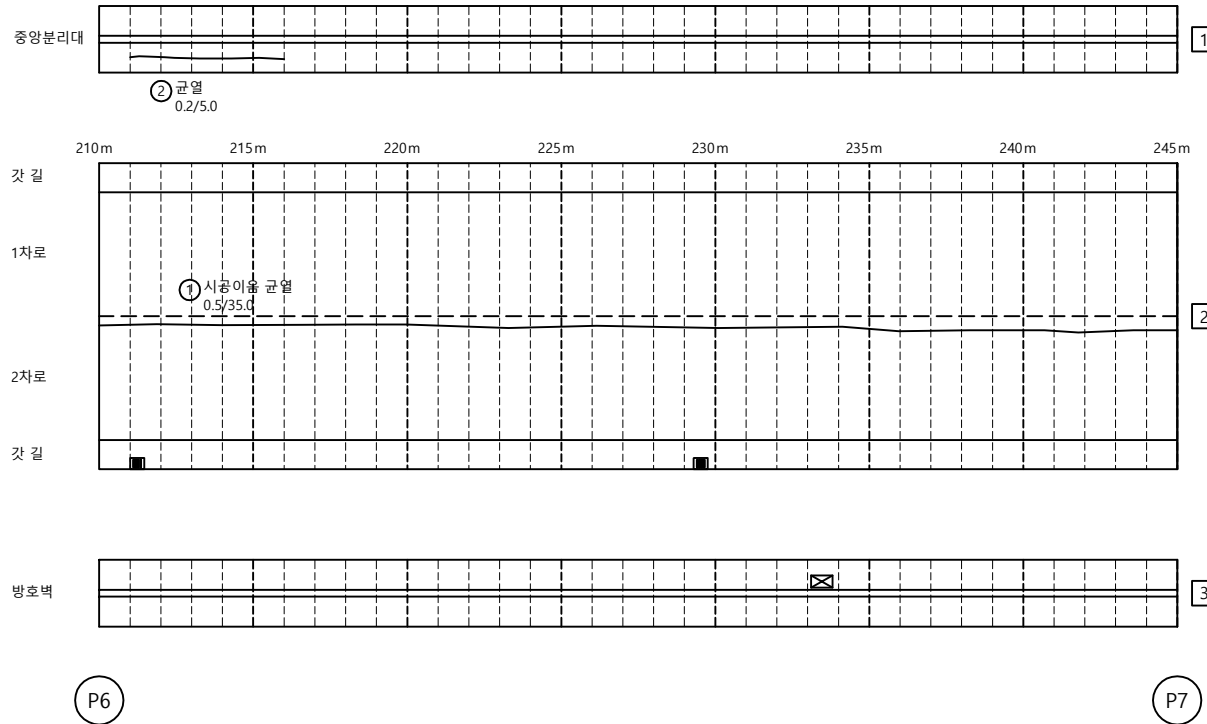
| 번호 | 신/구 | 부재명 | 손 상 현 황 | 손 상 규 모 | | | | | 비고 |
|---|---|---|---|---|---|---|---|---|---|
| 1 | 구 | 교면포장 | 시공이음 균열 | 0.5 | 35.0 | | 1 | m | 35.00 |
| 2 | 구 | 방호벽 | 균열 | 0.2 | 5.0 | | 1 | m | 5.00 |
| 3 | 구 | 방호벽 | 균열 | 0.2 | 0.5 | | 1 | m | 0.50 |
| 4 | 구 | 방호벽 | 균열 | 0.2 | 1.0 | | 1 | m | 1.00 |
| 7 | 신 | 방호벽 | 균열 | | 0.5 | 4.0 | 1 | m <sup>2</sup> | 2.00 |

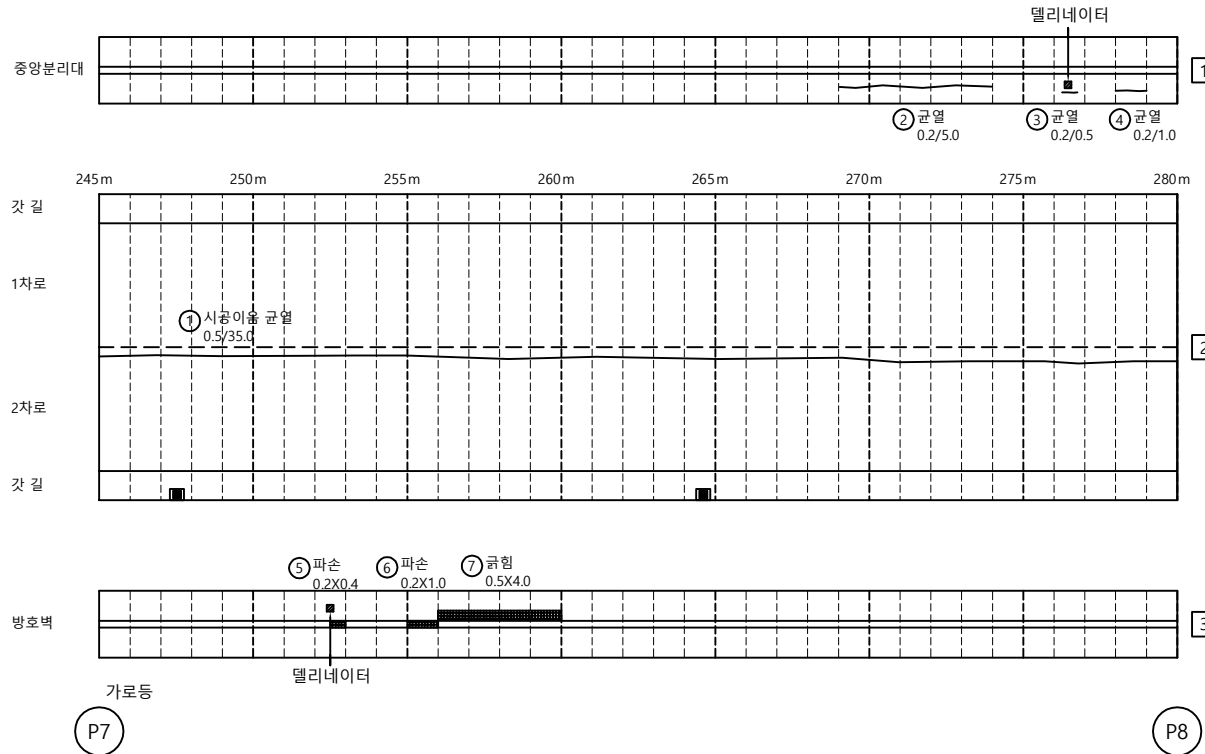
| 교면포장 S9 | | | | | | | | | |
|---|---|---|---|---|---|---|---|---|---|
| 1 | 구 | 교면포장 | 시공여유 균열 | 0.5 | 35.0 | | 1 | m | 35.00 |
| 2 | 구 | 방호벽 | 균열 | 0.2 | 0.5 | | 1 | m | 0.50 |
| 4 | 구 | 방호벽 | 균열 | 0.2 | 1.0 | | 1 | m | 1.00 |
| 5 | 구 | 방호벽 | 균열 | 0.2 | 2.0 | | 1 | m | 2.00 |
| 6 | 구 | 방호벽 | 균열 | 0.2 | 0.6 | | 1 | m | 0.60 |

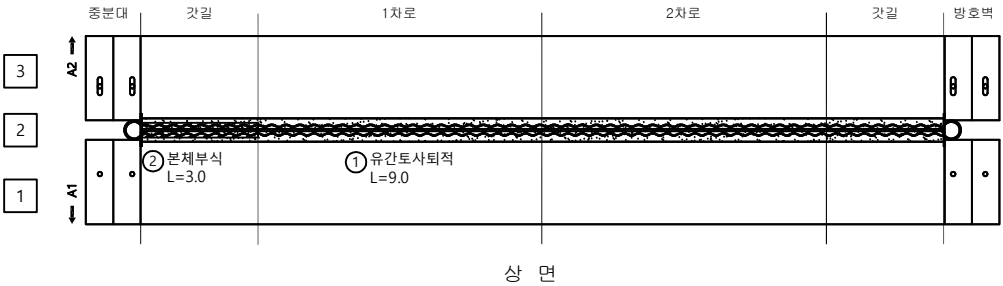
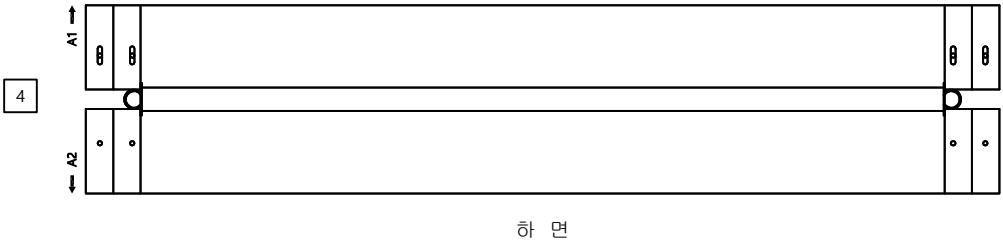
| 번호 | 신/구 | 부재명 | 손 상 현 황 | 손 상 규 모 | | | | | 비고 |
|---|---|---|---|---|---|---|---|---|---|
| 1 | 구 | 신축이음 | 본체부식 | | 9.0 | | 1 | m | 9.00 |

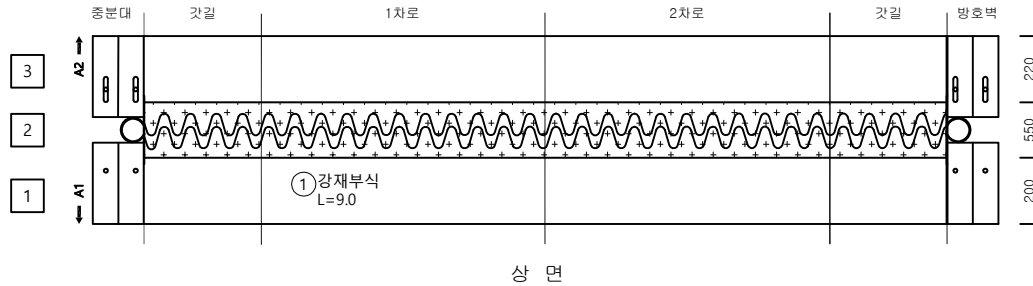
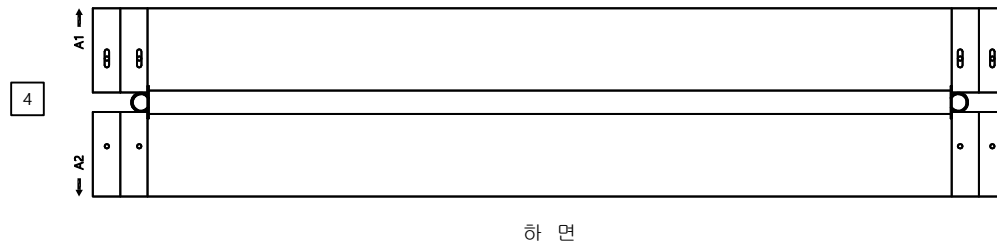
| 번호 | 신/구 | 부재명 | 손 상 현 황 | 손 상 규 모 | | | | | 비고 |
|---|---|---|---|---|---|---|---|---|---|
| 1 | 구 | 신축이음 | 본체부식 | | 9.0 | | 1 | m | 9.00 |
| 2 | 구 | 신축이음 | 해부누수 | | 3.0 | | 1 | m | 3.00 |

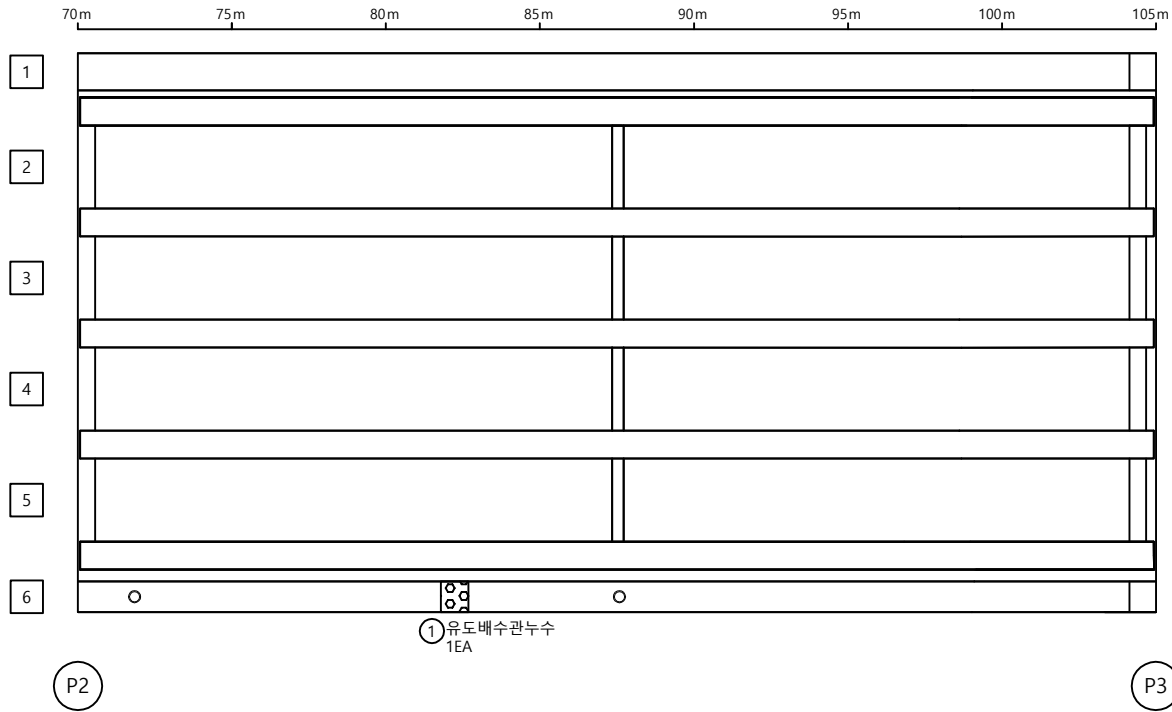
| 번호 | 신/구 | 부재명 | 손 상 현 황 | 손 상 규 모 | | | | | 비고 |
|---|---|---|---|---|---|---|---|---|---|
| 1 | 구 | 바닥판 | 유도배수관 누수 | | | | 1 | EA | 1.00 |

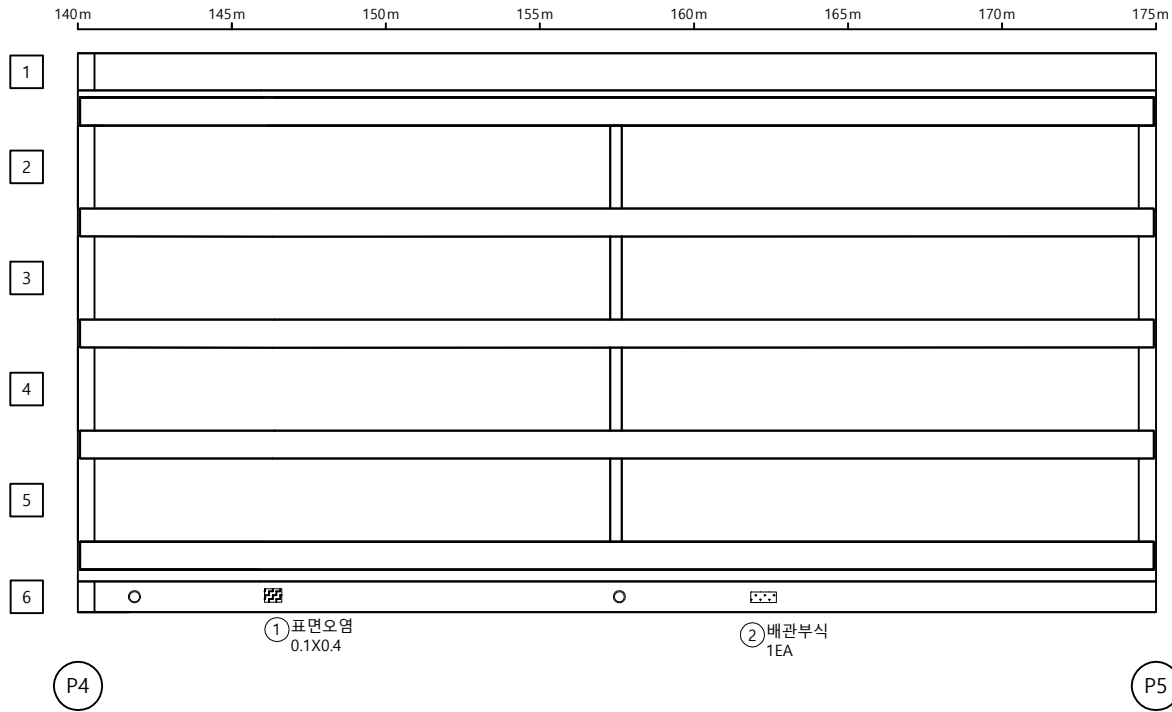
바닥판

| 번호 | 신/구 | 부재명 | 손 상 현 황 | 손 상 규 모 | | | | | 비고 |
|---|---|---|---|---|---|---|---|---|---|
| 2 | 구 | 배수시설 | 배수관 부식 | | | | 1 | EA | 1.00 |

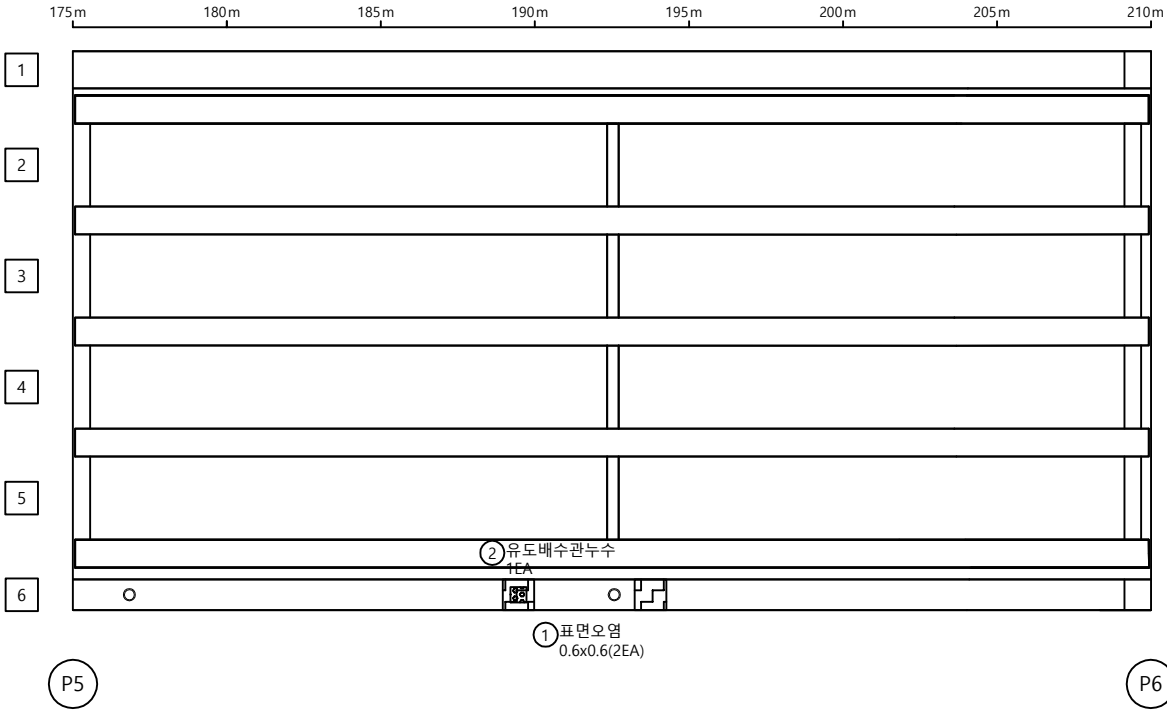
| 번호 | 신/구 | 부재명 | 손 상 현 황 | 손 상 규 모 | | | | | 비고 |
|---|---|---|---|---|---|---|---|---|---|
| 1 | 구 | 배수시설 | 유도배수관 누수 | | | | 2 | EA | 2.00 |
| 2 | 구 | 배수시설 | 유도배수관 누수 | | | | 1 | EA | 1.00 |

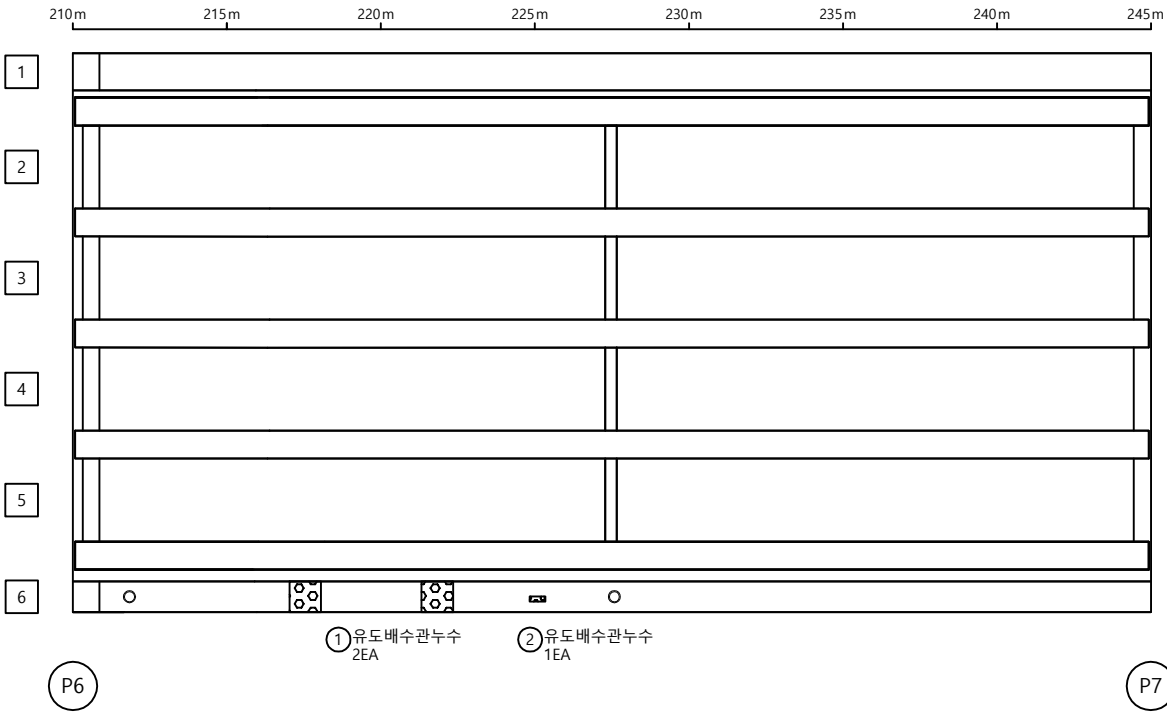
| 번호 | 신/구 | 부재명 | 손상현황 | 손상규모 | | | | | 비고 |
|---|---|---|---|---|---|---|---|---|---|
| 1 | 구 | 배수시설 | 유도배수관 누수 | | | | 1 | EA | 1.00 |

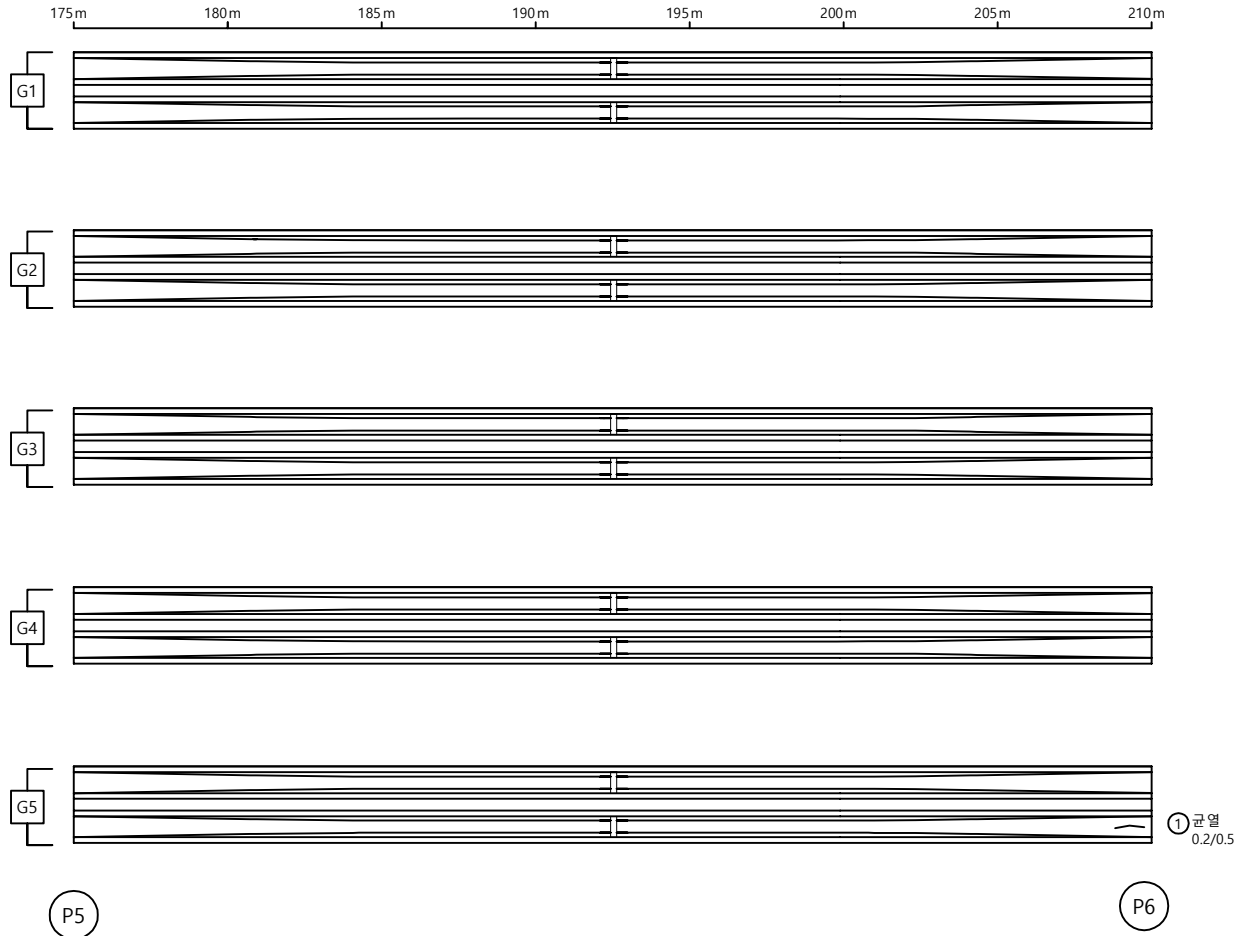
# 내리천교(울산) 거더 S6

| 거더 S6 | | | | | | | | | |
|---|---|---|---|---|---|---|---|---|---|
| 1 | 구 | 거더 | 균열 | 0.2 | 0.5 | | 1 | m | 0.50 |
